0403 花蓮大地震中建築物毀損原因與耐震建築之探討

石謙恩。東華附小。六年級 忠班

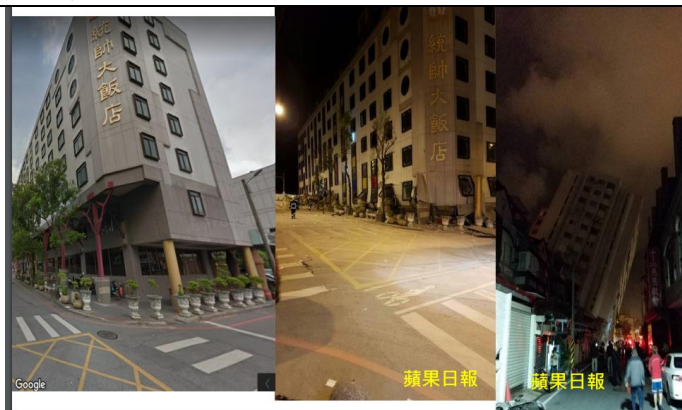
說明:統帥飯店:1977 年營業，2018 花蓮強震後，造成底層一、二樓崩塌。(資料來源:0206 花蓮地震省思。國家地震工程研究中心)

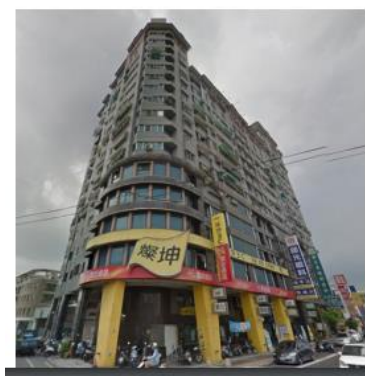
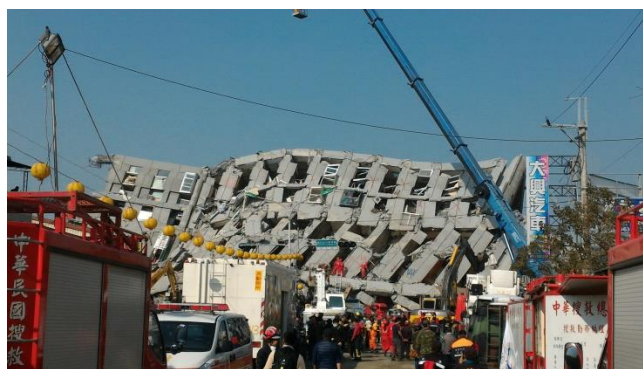
說明: 2016 年 0206 高雄美濃地震、造成維冠金龍大樓倒塌。(資料來源:0206 花蓮地震省思。國家地震工程研究中心)

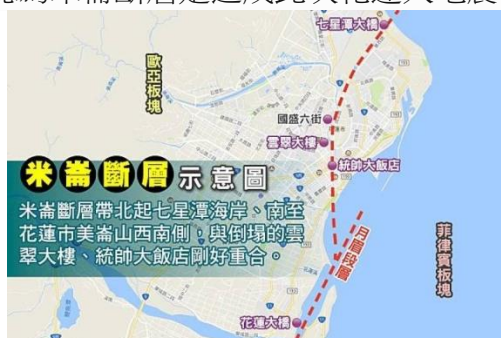
圖四、倒塌的大樓位在米崙斷層上，專家學者推測地震發生與斷層有關。(上報)

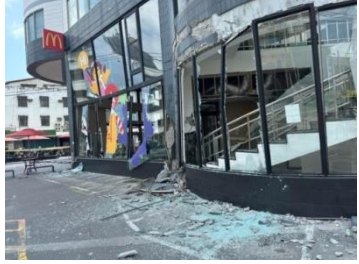
說明	天王星大樓因結構嚴重受損已經將建築物拆除。	
地點	 	 
說明	藍天麗池飯店一館結構受損，已拆除。	
地點	 	 
說明	軒轅路華王飯店一樓結構變形。	
	吉安鄉	
地點

說明	麥當勞吉安店結構嚴重受損已拆除。	
	山海觀大樓外牆嚴重剝落，列為需進行耐震補強建物。
