0206 花蓮地震土壤液化震害相關問題探討

黃富國¹、王淑娟²¹淡江大學水資源及環境工程學系²朝陽科技大學營建工程系

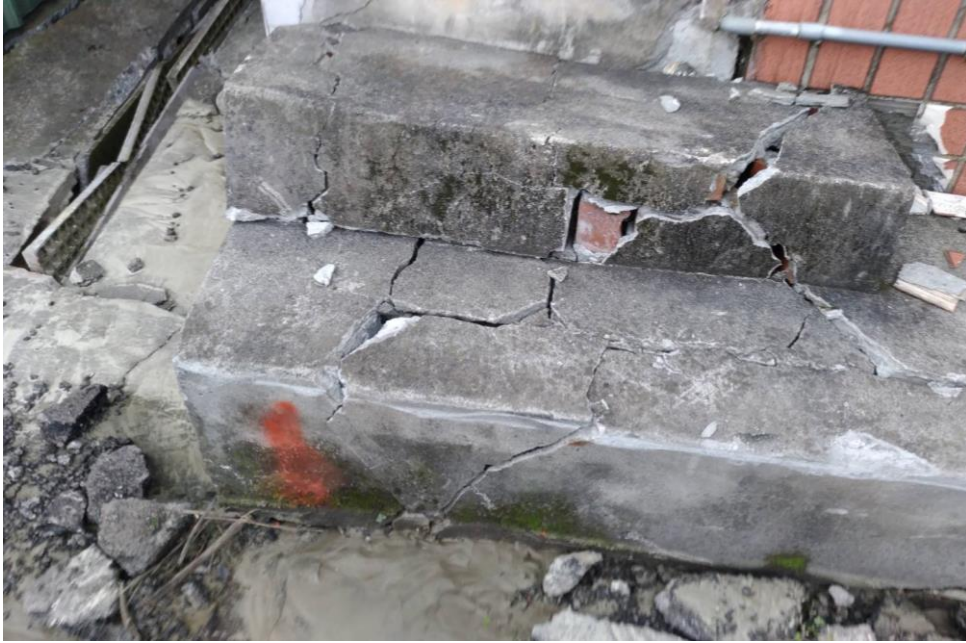
本次花蓮地震真正引起關注的，是四棟中高樓建築物的倒塌，包括雲門翠堤大樓、白金雙星大樓、吾居吾宿大樓，及統帥大飯店等，導致十多人喪生。雖然這四棟倒塌的大樓，皆鄰近錯動的米崙斷層，地震力很大，但前三棟同時也都位於花蓮車站前站附近，具宏觀液化震害現象(噴水冒砂、土體流動、建築物地基失效震陷)的區域；在這個範圍內，建物地基有噴砂、開裂、下陷 10~20cm、傾斜 1~2°、室內或室外地板上拱，形如龜殼狀者，不一而足(照片 1~6)；也有地基液化下陷，伴隨室內斷層錯動而地坪破裂情形(照片 2)。雖然建物倒塌與地震力大小、結構系統及施工品質…等因素密切相關，但土壤液化是否在其中扮演一個重要角色，實宜釐清！惜震後因搶災、復原之故，並未詳查建築物的倒塌，是否與地盤液化有關，此部分也宜再深入調查、探討。

照片 1 國盛八街住戶周遭，土壤液化噴砂及一樓階梯因斷層錯動而破裂情形

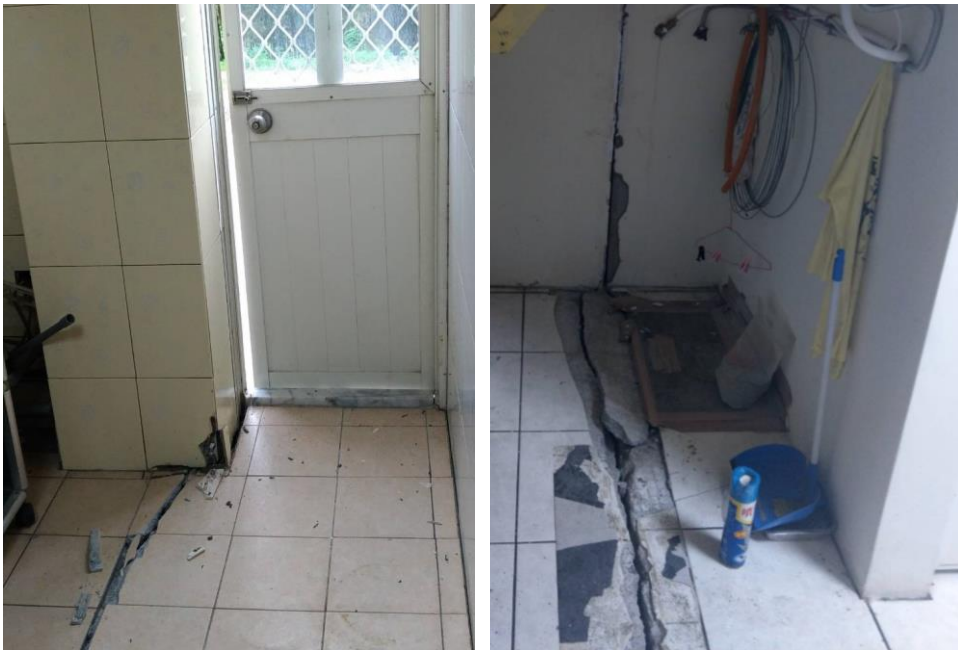
照片 2 國盛八街及五街住戶地基液化下陷，伴隨室內斷層錯動而破裂情形

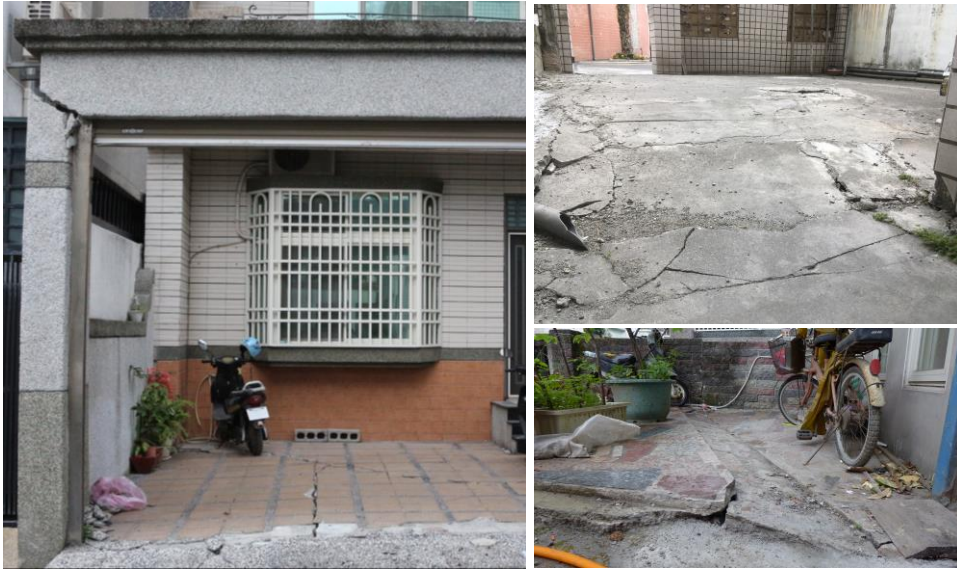
照片 3 國盛五街及六街建物地基液化下陷，高額孔隙水壓引致地板拱起、開裂

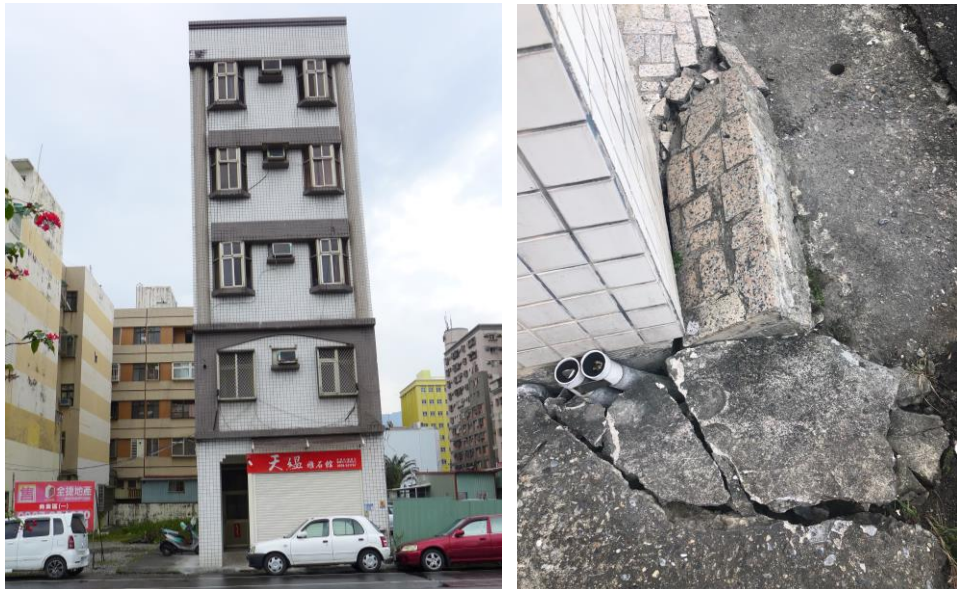
照片 4 國盛二街建物地基液化下陷，導致大樓傾斜約 1~2°，被貼紅單

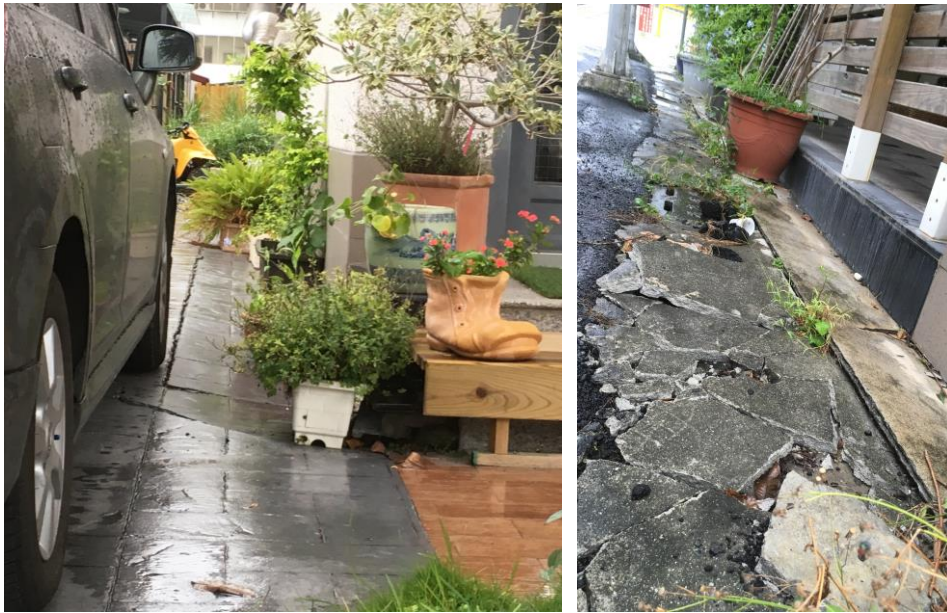
照片 5 國民八街民宿，因土壤液化震陷約 10~15cm、傾斜約 1~2°

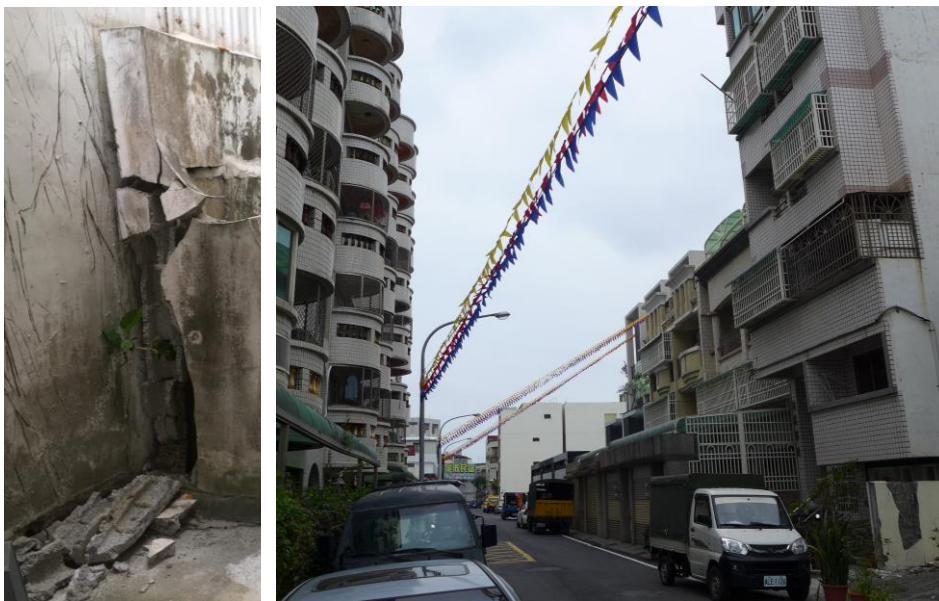
照片 6 國盛五街富臨門大樓及佳美華廈，皆發生液化震陷及傾斜，但前者梁柱受剪而開裂破壞

以照片 6 國盛五街之富臨門大樓為例，七樓高、無地下室，底層一樓作為停車使用之開放空間，牆量不足，有軟弱底層情況。0206 花蓮地震時，

大樓有土壤液化跡象，在大樓左右圍牆旁地坪分別下陷 10 cm 及 6 cm，停車場地坪有拱升抬起、滲砂情形，液化程度較輕微。雖發生了液化，但其一樓多根柱子及牆壁，卻有剪力破壞之現象，顯示「液化加震」之可能性；主震後為防餘震持續作用，馬上有慈善團體以鋼柱幫助其補強一樓，以策安全。探究其原因，富臨門大樓液化較輕微，使得地盤仍有傳遞地震應力波之能力，而因液化輕微，地盤軟化後，使地盤振動周期變長，對大樓造成了不利影響；但因場址位於米崙斷層帶上，震度高，且鄰近災損點測站之地震紀錄具近斷層長周期速度脈衝之特性，也對中高樓結構有不利影響，使得具軟弱底層情況之富臨門大樓一樓，多根柱子產生剪力破壞情形。因此，富臨門大樓的結構性損壞，可能肇因於液化加震與近斷層地震的加乘效應，惟其個別貢獻及影響程度，有待再深入探討。

經震後詳查，前站附近類似富臨門大樓具軟弱底層情況，地基出現液化徵兆，梁柱、牆壁多處產生剪力裂縫之中高樓層大樓，仍有很多棟。這個實際案例，給了我們很大的啟示，當一場址經分析，具有輕微至中度液化損害潛能時，其上建築物的耐震性能，包含結構系統，必須加以仔細評估。而以往「液化減震」的傳統觀念，也須加以調整；建築物耐震快篩、耐震評估及補強的項目及重點，也應將此特性納入考量。

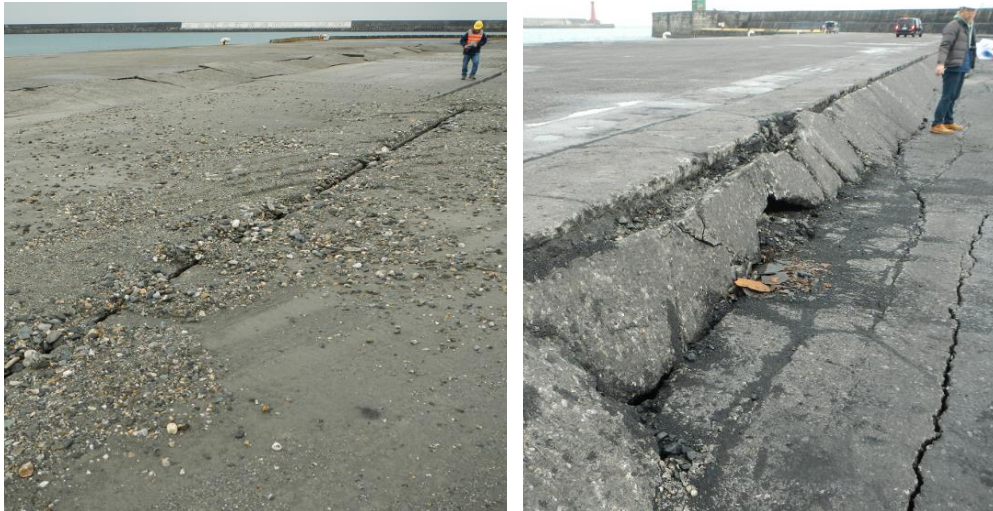
另外，根據花蓮港務局 HWA062 地震測站紀錄顯示，花蓮港此次地震的水平最大地表加速度 PGA 達 209gal，屬 5 級強震。在#19~#25 碼頭之後線及西防波堤堤旁道路，發生較大範圍之地裂、砂礫噴出，及地表沉陷等現象，影響碼頭作業功能；照片 7 為#24 碼頭後線礫石噴出地表、#25 碼頭後線沉

陷情形，最大礫石粒徑約 10cm，最大沉陷量約 50~60cm；至於碼頭沉箱之震損則較為輕微，並無明顯之沉陷、傾斜，或結構體損壞情形。關於碼頭後線區域之回填料，係取自木瓜溪河床之砂礫石；因此，回填礫質土的液化特性及震害預防方法，如級配及夯實度要求等，也是值得關注的課題。

照片 7 花蓮港#24 碼頭後線礫石噴出地表；#25 碼頭後線沉陷情形(柯永彥攝)

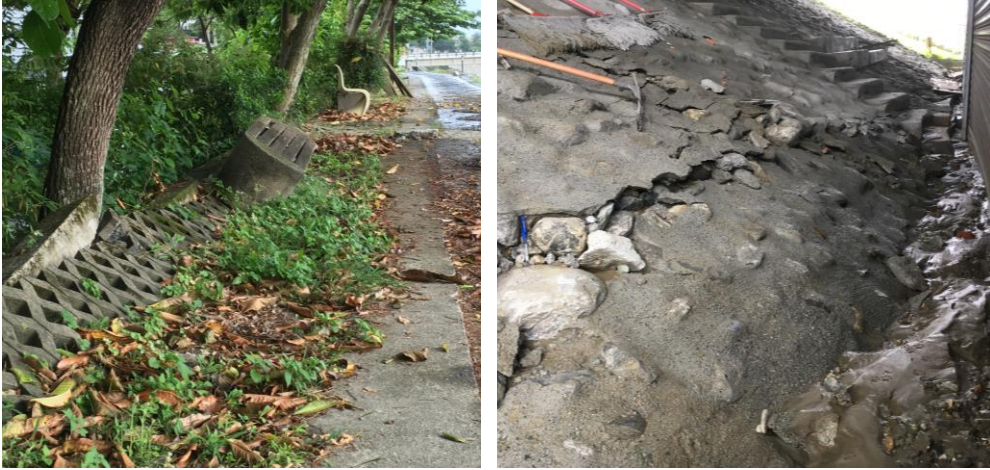
沿著美崙溪萬壽濕地二側高灘地，有很多堤防、護岸等土工結構，因土壤液化而震陷變位。照片 9 為忠烈祠附近美崙溪畔，及尚志橋下之堤防護岸，因液化震陷及地表破裂而損壞情形。二處場址皆位於米崙斷層帶上，堤防護岸伴隨破裂及湧水冒砂現象，附近居民表示，主震後，該處持續湧水二~三天。其中堤防上之長條椅下陷 20cm、往河心方向傾斜 33°。在橋梁樁基震害部分，土壤液化後地盤下陷，亦可能使橋墩產生不均勻沉陷、橋面版陷落破壞；若引致負摩擦力，則對橋墩承载力也有不利影響。照片 10 為花蓮大橋及中山橋墩柱樁基，因樁周土壤液化，地盤下陷 15~20cm，引致負摩擦力情形。而尚志橋及尚志三號橋之橋下樁基周圍，也都有噴水冒砂及地盤下陷情形。

照片 9 美崙溪畔及尚志橋下堤防護岸，因液化震陷及地表破裂而損壞

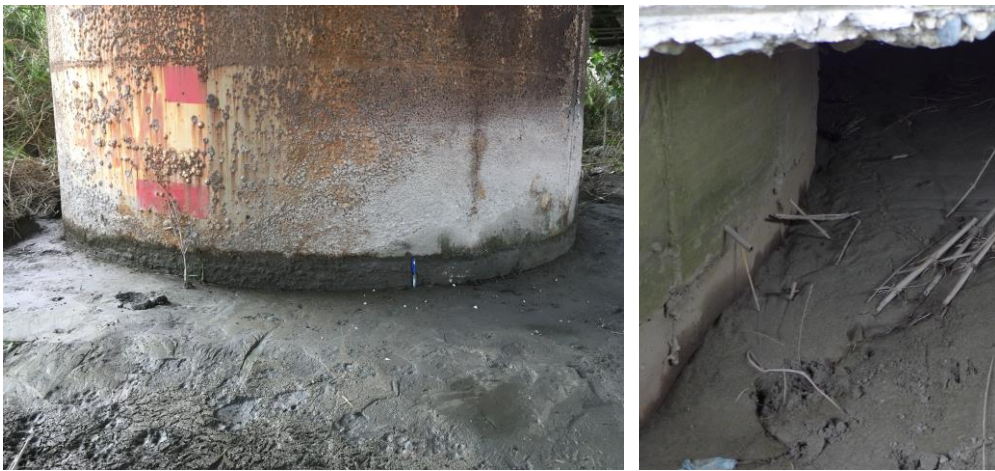
照片 10 花蓮大橋及中山橋墩柱，因樁周土壤液化下陷而引致負摩擦力

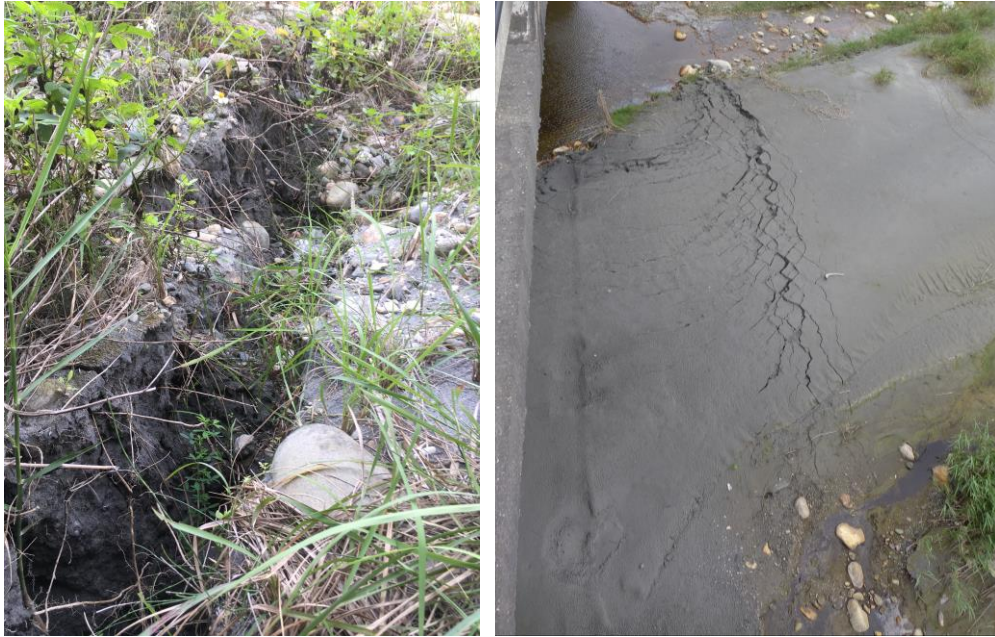
美崙溪沿岸及花蓮溪出海口附近，接近溪岸或海岸等路基、高灘地之微傾地盤，在這次地震中，出現很多液化地層滑動，地盤側向擴展的情況，地面上常有一系列近乎平行的地面裂縫及台階式錯動。照片 11 為花蓮大橋附近高灘地，土壤液化及地盤側向擴展情況，其中，一場址張裂之地盤裂縫寬約 50cm，深度約 70cm。另一場址滑動冠部除出現平行裂縫外，崖頂附近尚有共軛弱面，可推估地震最大主應力方向；址部附近則出現數個液化噴砂口。

照片 11 花蓮大橋橋下附近地盤，土壤液化及側向擴展情形
