國立教育研究院籌備處
第 102 期國小校長儲訓班專題研究

921 校園重建策略之研究
～以台中縣國民小學為例

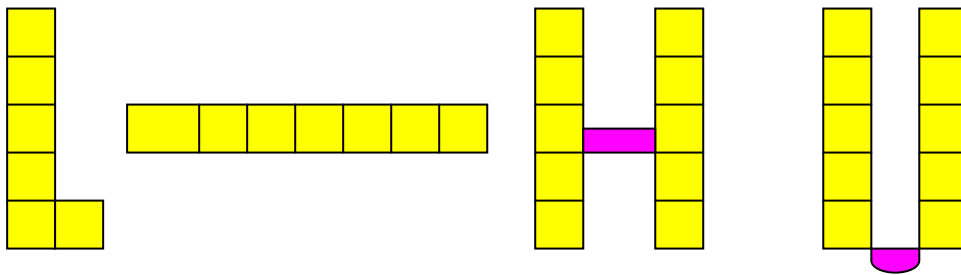
舊式單棟校舍 (school houses) 設計以考量教學機能為主，通常以細長條平面型式及 L 形、H 形與 U 形 (如圖一)。此類校舍屬長向排列方式，在教室與教室之間造成長向結構 (葉旭原, 1997)；這樣的平面長條形設計，如果地震是平行短方向作用，則校舍中間部位耐震就較差；如果是平行長方向作用，則校舍兩端邊間耐震就不好，這是長條形校舍設計的缺點 (張嘉祥, 2000b)，在 921 震災可以發現一些較老舊的校舍毀損均是因此造成的。

圖一 平面型式校舍結構概圖

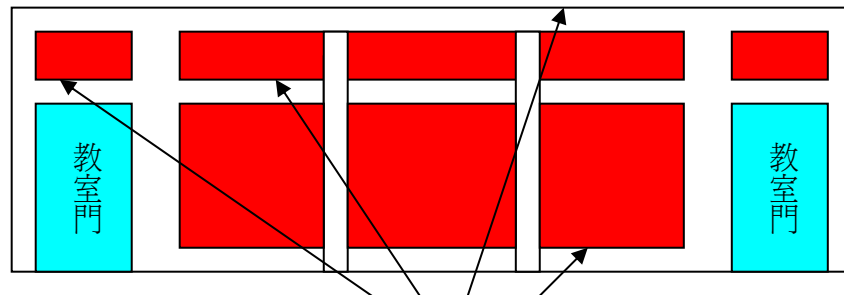
教室基於採光與通風考量，通常喜愛採用大面寬的窗戶，以致形成短柱與缺少大面積長向牆面，無法充分吸收地震產生之震波，震災後可發現教室柱體大多破壞於緊鄰窗台旁的短柱上。因為有效柱變短，地震時瞬間所產生的剪力無法由柱體與長向剪力牆吸收，進而使柱體負荷超過至產生傾斜斷裂的現象（如圖二）。例如：東勢鎮中山國小即是底層開高窗造成底層短柱效應，抗剪強度不足，底層柱體全部剪壞，整個結構體變成不穩定，以致坍塌崩毀（如圖三），而二至四樓卻是沒有受損的。

圖二 底層開寬窗形成短柱效應剖面圖

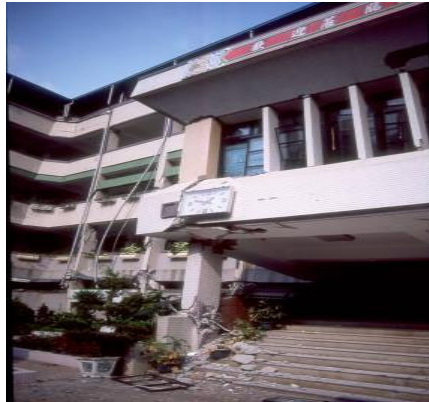
圖三 東勢鎮中山國小底層主體全遭剪力破壞至全棟校舍塌陷

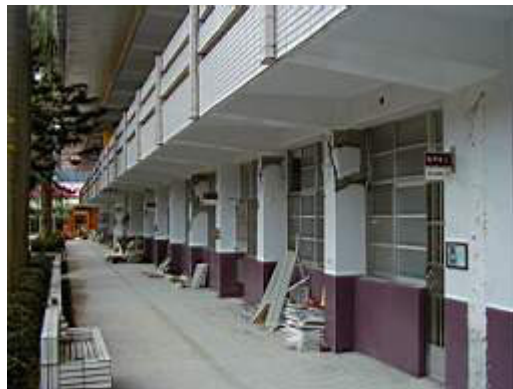
懸臂式走廊設計的優點是可以減少走廊柱體面積，使走廊感覺更為寬敞，避免教室與戶外空間之阻礙，經常運用在校舍建築中。當地震來臨時，因廊柱消失，走廊天花板上下擺動時，缺乏柱體固定與支撐，加劇擺動效應，造成固定端點損壞（圖四），走廊易傾斜倒塌，增加校舍之危險性。921 地震受損學校有許多是無廊柱之懸臂式走廊設計，其結果最嚴重者造成校舍往前崩塌。豐原市翁子國小校地距斷層帶不遠，該校有一排日據時期之木造教室，配置有足夠數量的廊柱，而且下方加上水泥基座與螺絲固定釘（圖五），這超過五十年以上的校舍，歷經此次大地震，依然未受損傷，足見廊柱之設計對於支撐整體校舍建築是一個相當重要的部分。

圖四 懸臂式走廊受強震柱頂端受損的情形

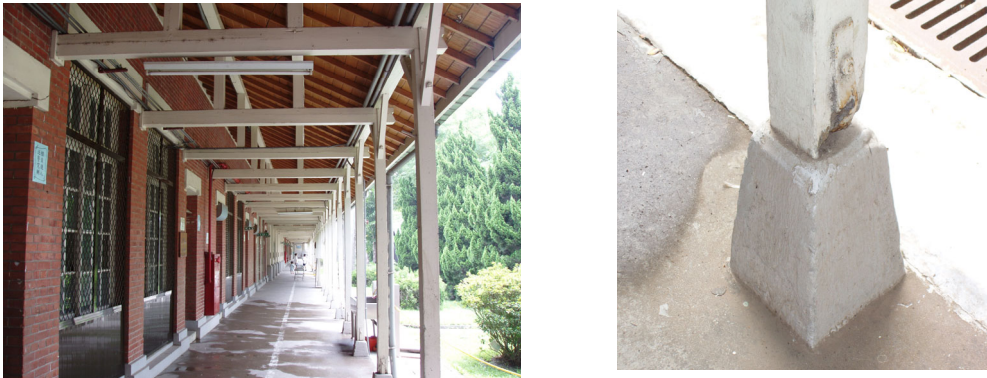
圖五 豐原市翁子國小日據時期建造教室木製廊柱歷經震災依然完好如初

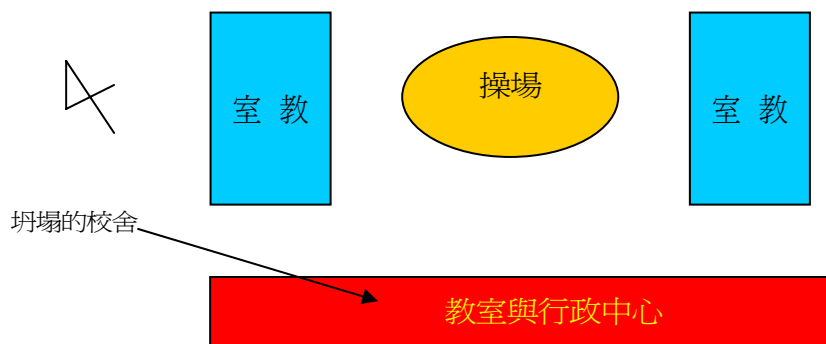
921 地震是因為南北走向的車籠埔及雙冬斷層（faults）相互推擠，因此地表加速度在東西方向較強烈（註一）。所以校舍位置東西走向者損壞遠比南北走向嚴重。以圖六為例，因為國人喜愛南北向以導入間接光源與通風良好的偏好，而東西向的校舍正好符合這樣的需求，正面東西向的細長條校舍，遇到九二一地震南北走向的斷層作用必然崩塌。相對的南北走向的校舍受損情形就較輕微，這就是造成為數眾多的老舊校舍禁不起地震的搖晃而紛紛倒塌的主要原因之一。

圖六 東西向校舍配置受震圖例

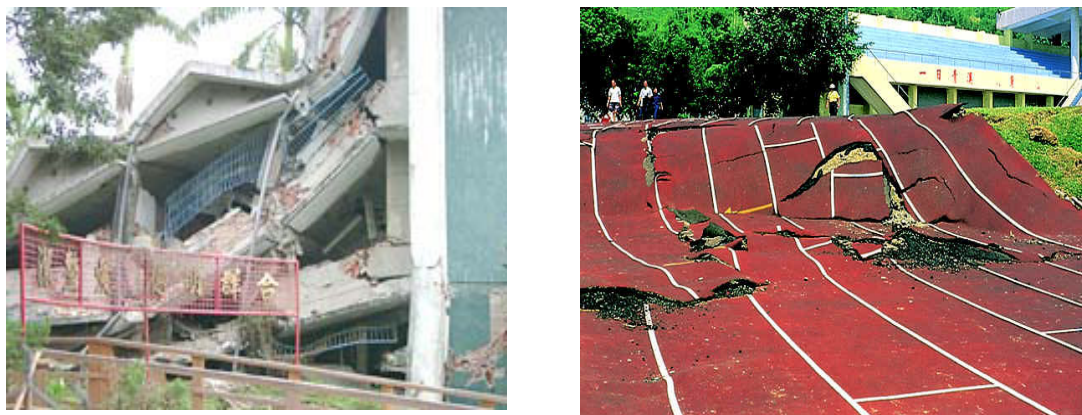
或許有許多人認為 921 地震受損學校大多因為接近造成地震的斷層帶，致使災情空前慘重。但是，以霧峰鄉光復國中為例，該校校舍幾乎全毀（圖七）；然而面臨對街的光復國小，卻是受到些微損傷。嘉義縣黎明國小（註二）與觸

圖七 霧峰鄉光復國中全毀之校舍與隆起之操場

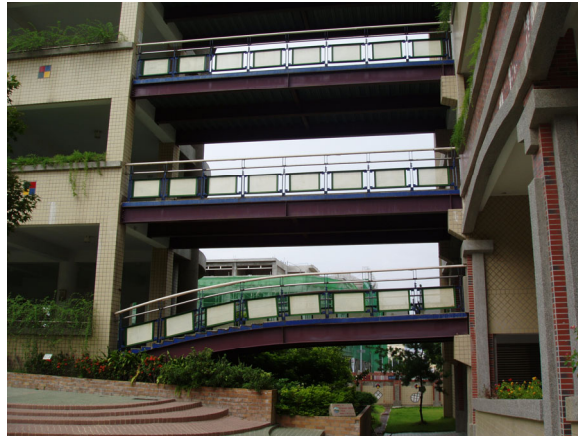
圖八 分期施工的二棟校舍以鋼製陸橋銜接取代伸縮縫

國民中小學校舍建設經費一般都是由縣市政府專款補助興建，因為經費來源經常不足，或以分期撥付方式，故常有一棟校舍分期施工的現象。校舍建築「老背少」或是「老少靠」的情形屢見不鮮。這些不是整體設計、一次興建完工的校舍，平時相安無事，一旦發生地震，不同時期興建的校舍建築物便會裂開相互碰撞或是新校舍往下壓擠舊校舍，地震強度太強或是時間較長，便會出現樑柱斷裂、樓層底板及天花板破裂的現象。所以震災後重建的學校工程都採用一次經費整體設計的方式進行，即使是分期實施的工程，也會特別注意加強隔離縫與伸縮縫的處理。例如：豐原市葫蘆墩國小第一期與第二期工程銜接處即是震災後加強防震設計（圖八），採用鋼橋通道作為銜接，鋼材本身的韌性與彈性，能減少二棟建築物的碰撞與吸收擠壓的力量。

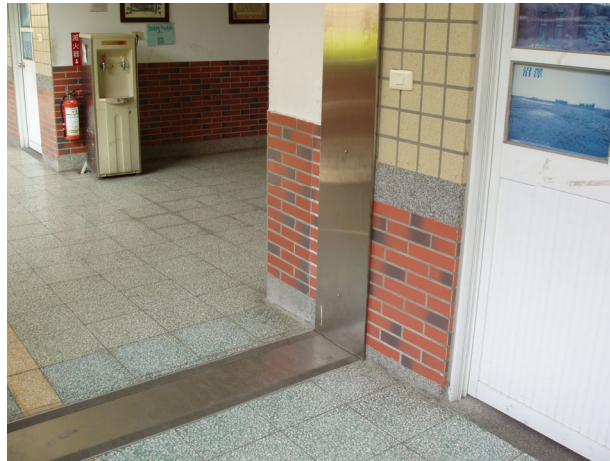
圖九 二棟校舍以伸縮縫銜接覆以不銹鋼蓋板

另外校舍長度超過六十公尺以上時，需要設置伸縮縫（圖九）；伸縮縫一般為七至九公分寬，以防水填充材料施工，設置止水帶與蓋板，其材質大多使用銅或是不銹鋼（張嘉祥等，1999；，葉旭原，1997）。

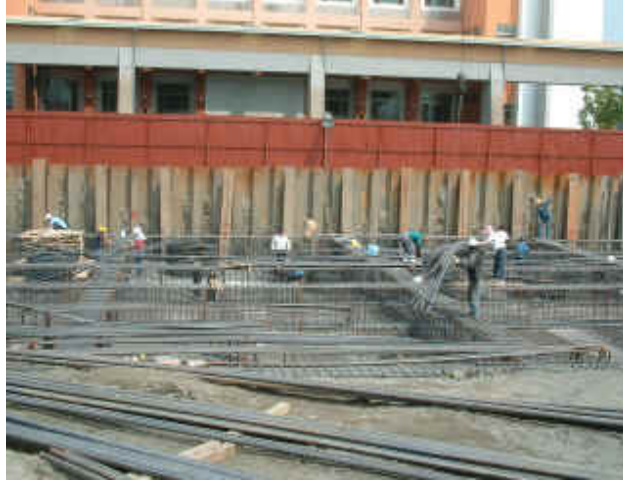
圖十 筏式基礎鋼筋配置施工

部分學校校舍基地為回填地、緊鄰山坡或是水邊，地震時因為土壤滑動、鬆脫及液化現象，造成校舍或擋土牆被崩塌土石淹沒、傾斜或是嚴重下陷。這樣的地理位置若是於原地重建，就需要針對基地結構採取整體式的筏式基礎（圖十；註三），配合基樁打入堅硬地盤，以提高基礎的穩固性；加強排水設計，防止大量雨水滲入導致基礎鬆動（葉旭原，1997；湯志民，1999；張嘉祥，2000b）。

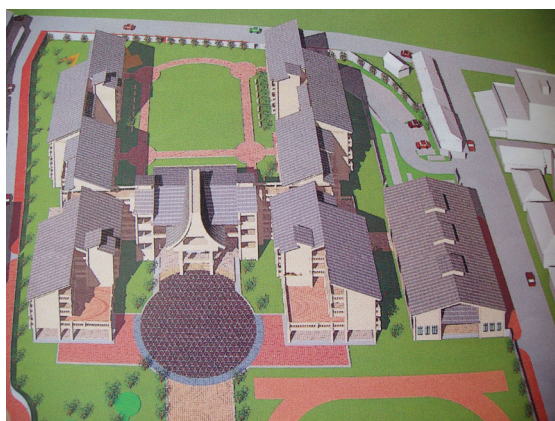
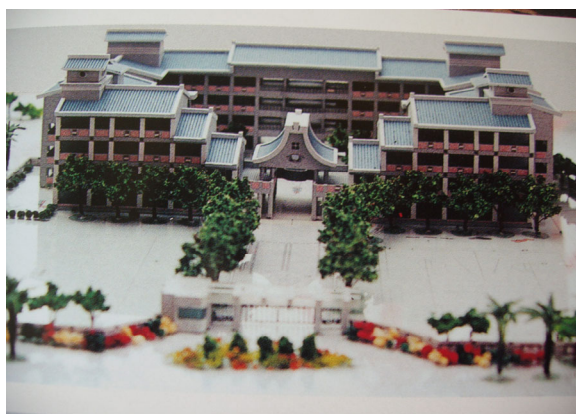
圖十二 對稱式設計之校園規劃

地質鑽探、土壤改良、單一基礎型式與筏式基礎都成為校舍重建前必備的過程和考量。設計上在平面結構、立面結構與基礎結構，也針對震災受損的原因，突破舊有建築的缺點，不再出現長條型校舍設計模式，以規則、簡單、對稱的平面與立面配合寬度均勻的立面變化，兼顧耐震性、使用機能及美觀原則（圖十二）。尤其發現走廊設計已經看不到懸臂式的設計，除了增加廊柱外，在空間足夠的條件下，雙面具有廊柱式的走廊成為建築師與學校的最愛（圖十三）。

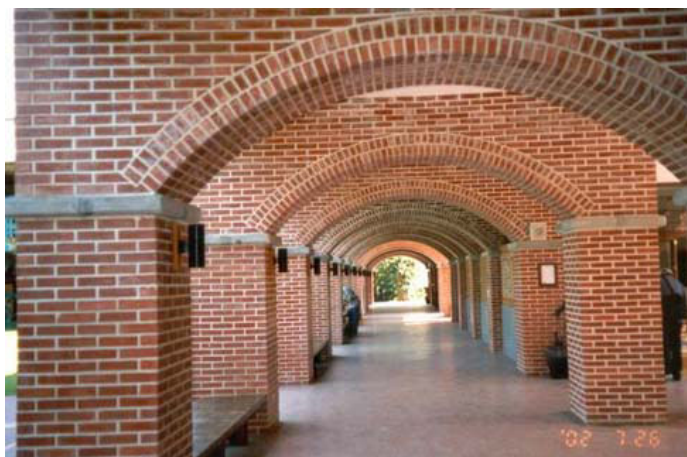
東勢鎮中科國小

圖十三 加寬式走廊廊柱設計
