0206 花蓮地震土壤液化震害相關問題探討

黃富國 1、王淑娟 2

1 淡江大學水資源及環境工程學系

2 朝陽科技大學營建工程系

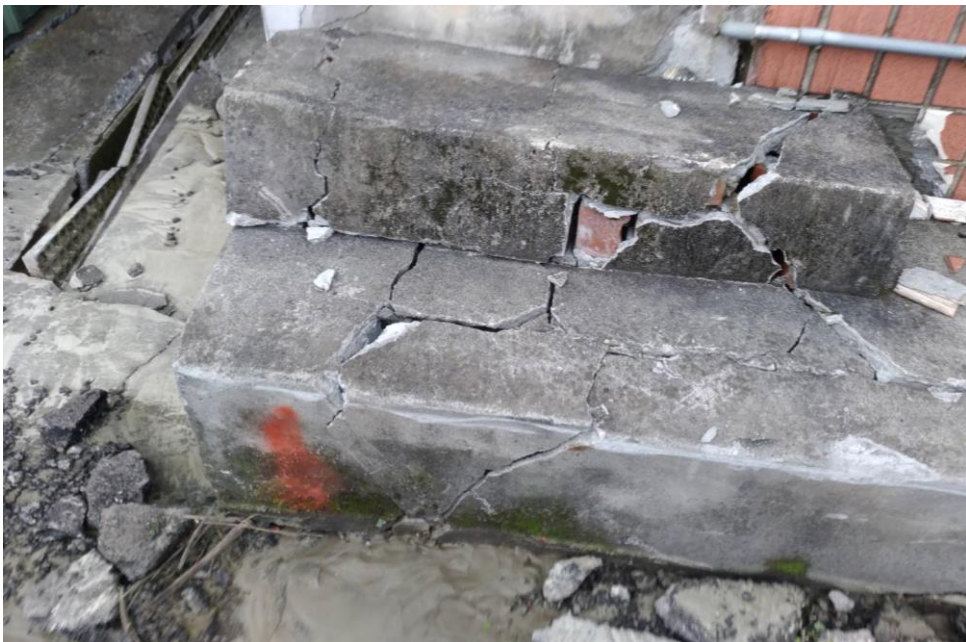
照片 1 國盛八街住戶周遭，土壤液化噴砂及一樓階梯因斷層錯動而破裂情形

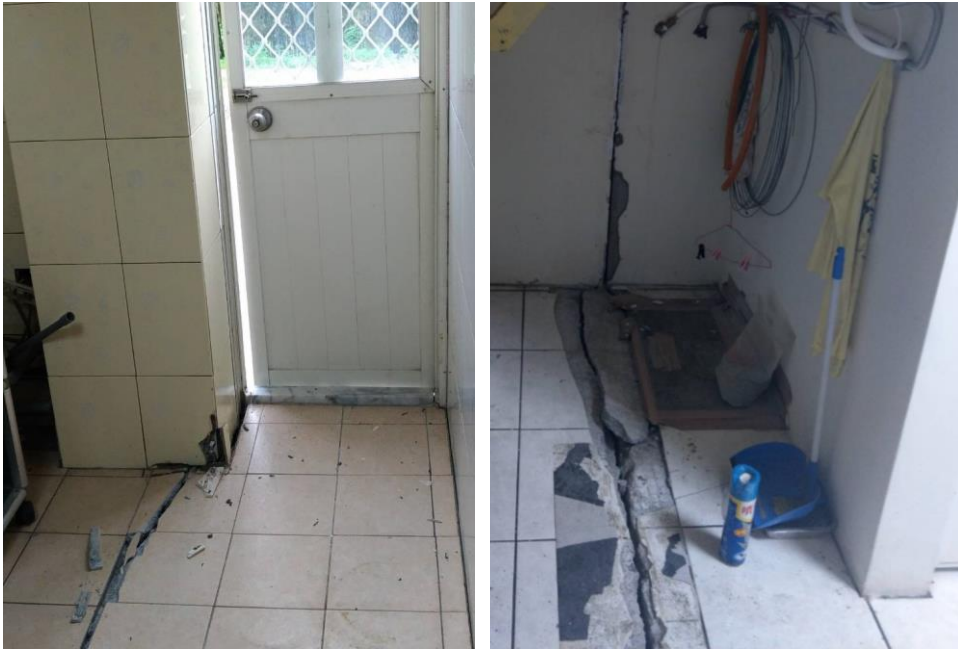
照片 2 國盛八街及五街住戶地基液化下陷，伴隨室內斷層錯動而破裂情形

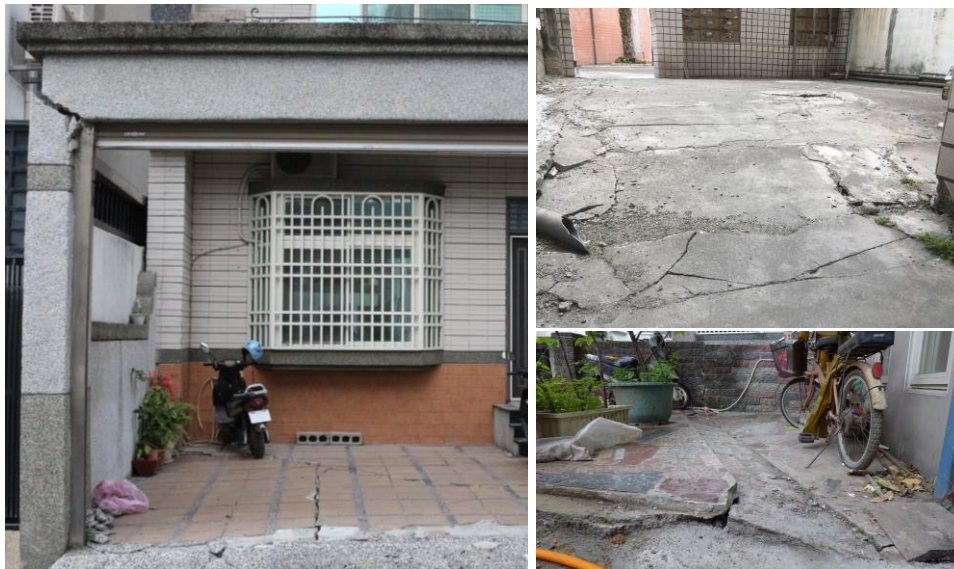
照片 3 國盛五街及六街建物地基液化下陷，高額孔隙水壓引致地板拱起、開裂

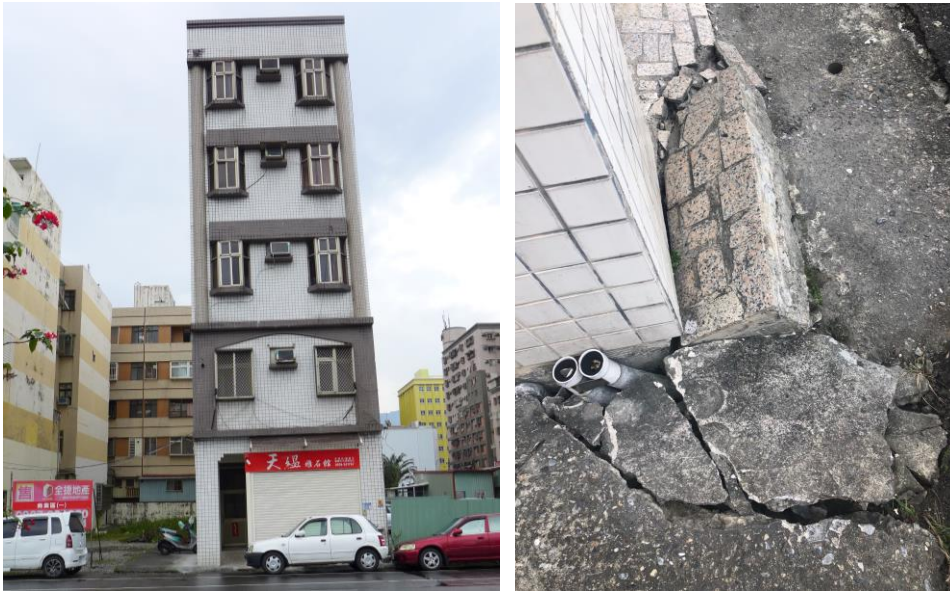
照片 4 國盛二街建物地基液化下陷，導致大樓傾斜約 $1\sim 2^\circ$ ，被貼紅單

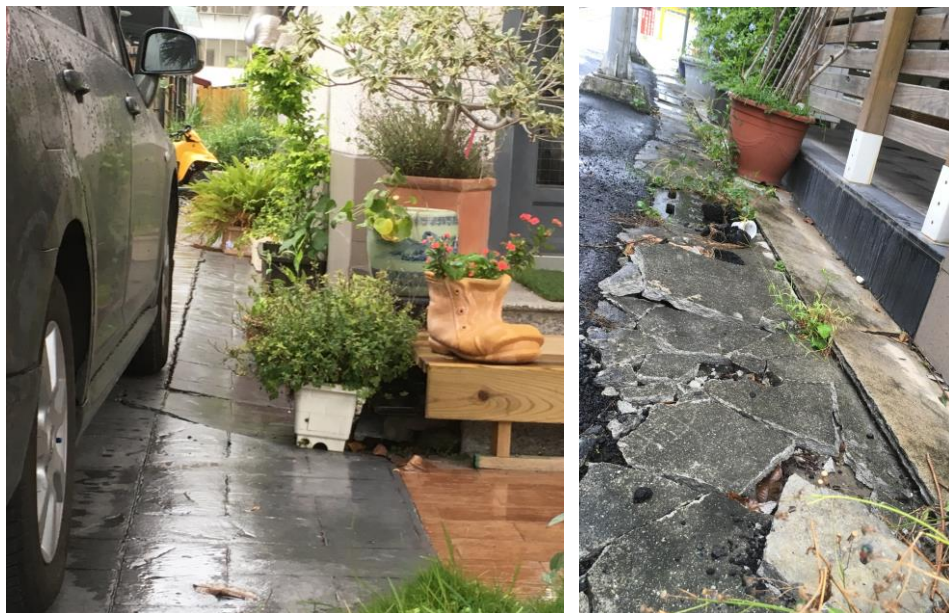
照片 5 國民八街民宿，因土壤液化震陷約 $10\sim 15\text{cm}$ 、傾斜約 $1\sim 2^\circ$

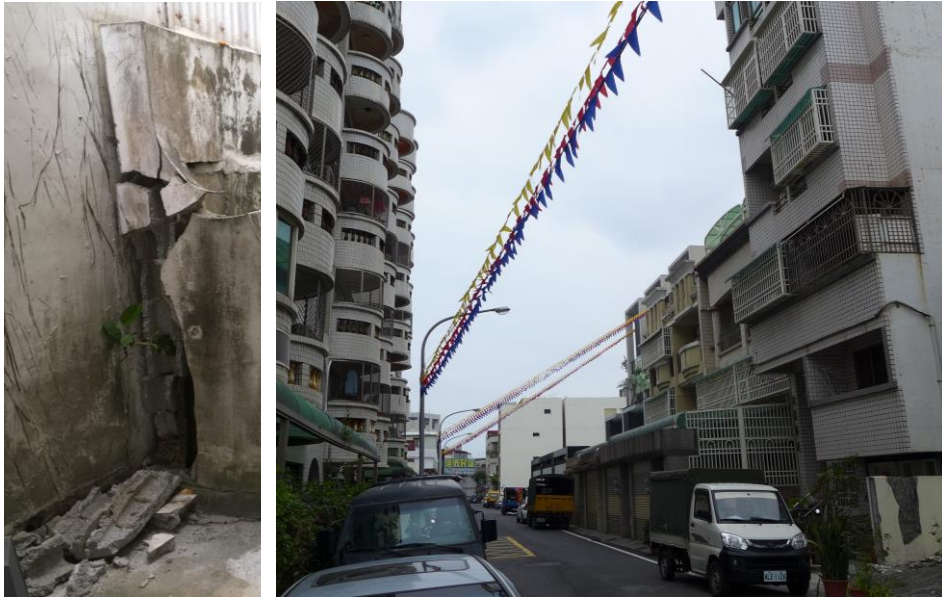
照片 6 國盛五街富臨門大樓及佳美華廈，皆發生液化震陷及傾斜，但前者梁柱受剪而開裂破壞

以照片 6 國盛五街之富臨門大樓為例，七樓高、無地下室，底層一樓作為停車使用之開放空間，牆量不足，有軟弱底層情況。0206 花蓮地震時，大樓有土壤液化跡象，在大樓左右圍牆旁地坪分別下陷 10 cm 及 6 cm，停車場地坪有拱升抬起、滲砂情形，液化程度較輕微。雖發生了液化，但其一樓多根柱子及牆壁，卻有剪力破壞之現象，顯示「液化加震」之可能性；主震後為防餘震持續作用，馬上有慈善團體以鋼柱幫助其補強一樓，以策安全。探究其原因，富臨門大樓液化較輕微，使得地盤仍有傳遞地震應力波之能力，而因液化輕微，地盤軟化後，使地盤振動周期變長，對大樓造成了不利影響；但因場址位於米崙斷層帶上，震度高，且鄰近災損點測站之地震紀錄具近斷層長周期速度脈衝之特性，也對中高樓結構有不利影響，使得具軟弱底層情況之富臨門大樓一樓，多根柱子產生剪力破壞情形。因此，富臨門大樓的結構性損壞，可能肇因於液化加震與近斷層地震的加乘效應，惟其個別貢獻及影響程度，有待再深入探討。

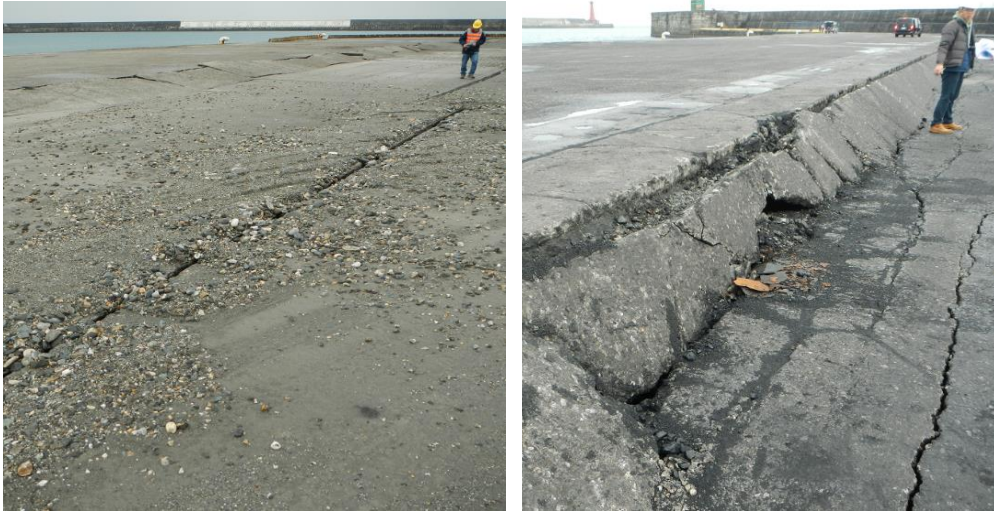
另外，根據花蓮港務局 HWA062 地震測站紀錄顯示，花蓮港此次地震的水平最大地表加速度 PGA 達 209gal，屬 5 級強震。在#19~#25 碼頭之後線及西防波堤堤旁道路，發生較大範圍之地裂、砂礫噴出，及地表沉陷等現象，影響碼頭作業功能；照片 7 為#24 碼頭後線礫石噴出地表、#25 碼頭後線沉陷情形，最大礫石粒徑約 10cm，最大沉陷量約 50~60cm；至於碼頭沉箱之震損則較為輕微，並無明顯之沉陷、傾斜，或結構體損壞情形。關於碼頭後線區域之回填料，係取自木瓜溪河床之砂礫石；因此，回填料質土的液化特性及震害預防方法，如級配及夯實度要求等，也是值得關注的課題。

照片 7 花蓮港#24 碼頭後線礫石噴出地表；#25 碼頭後線沉陷情形(柯永彥攝)

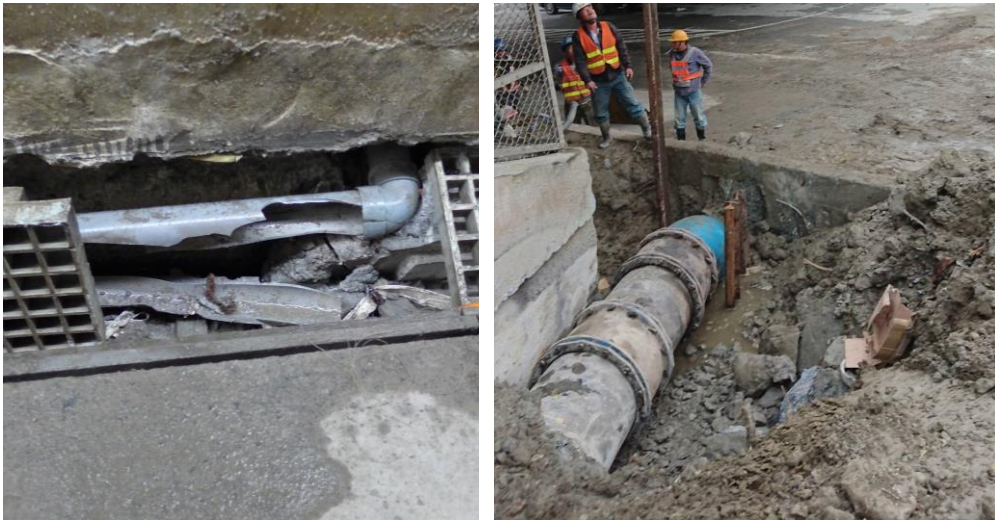
維生管線系統是維繫居民平常生活需求的基礎設施，包括上下水道、天然氣、電力、電信、輸油管線…等。若位於容易發生土壤液化災害之地質敏感區，一旦發生大地震，其破壞及影響不容忽視，將造成都市機能明顯下降，並可能引致火災等二次災害，嚴重影響震後救災及復建工作之進行。此次地震，除在國盛二~八街、國民八街…等大樓旁水溝及管線設施，因液化震陷而破壞之外，尚志橋下路堤上，連接砂婆礑淨水場及尚志淨水場的 600mm 鋼管，也疑似因斷層作用及路堤液化之故，導致管線接頭破壞漏水，造成三萬餘用戶停水(照片 8)。

照片 8 大樓旁水溝及管線設施因液化震陷而破壞;尚志橋下輸水鋼管疑因斷層作用及路堤液化之故，導致接頭破壞而漏水

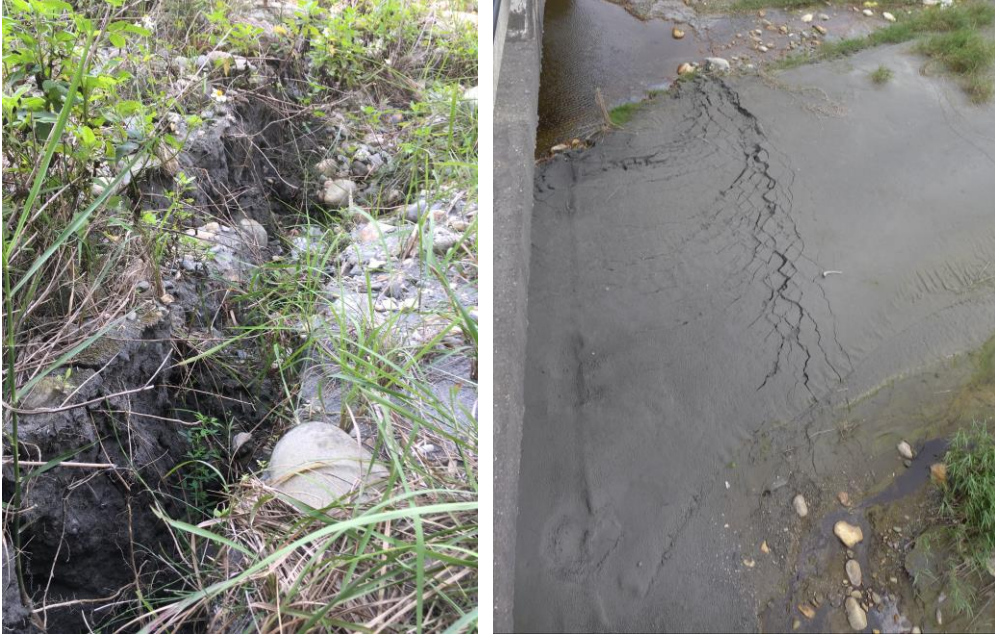
美崙溪沿岸及花蓮溪出海口附近，接近溪岸或海岸等路基、高灘地之微傾地盤，在這次地震中，出現很多液化地層滑動，地盤側向擴展的情況，地面上常有一系列近乎平行的地面裂縫及台階式錯動。[照片 11](#) 為花蓮大橋附近高灘地，土壤液化及地盤側向擴展情況，其中，一場址張裂之地盤裂縫寬約 50cm，深度約 70cm。另一場址滑動冠部除出現平行裂縫

外，崖頂附近尚有共軛弱面，可推估地震最大主應力方向；址部附近則出現數個液化噴砂口。

照片 11 花蓮大橋橋下附近地盤，土壤液化及側向擴展情形
