白鮑溪魚梯效益研究

指導教授：林慧菁教授

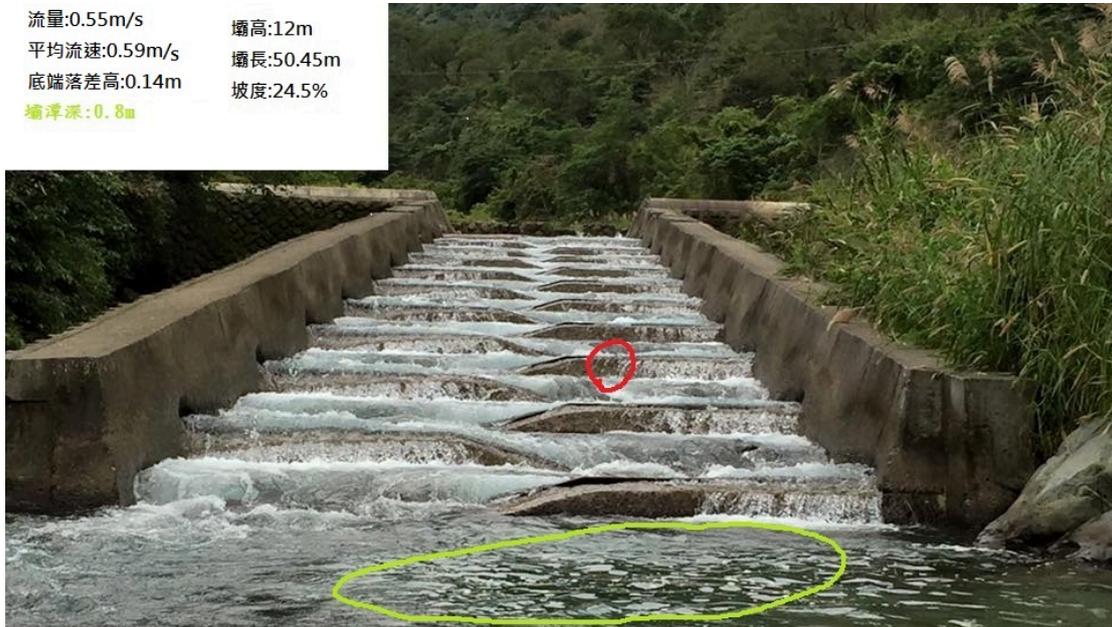
a. 一號魚壩 (階段式魚道，管理單位：林務局)

原址為壩堤，於民國 86 年將中間部分打掉興建。但是由於溪水的侵蝕甚劇，民國 89 年政府編列經費來修復整個壩體，目前維護最好的一個，上端處蓋了小型梳子壩防止過大的土石侵入打壞魚道內的構造物，也在每一階上面加裝鋼板減緩侵蝕毀壞，而前緣圍牆挖了幾個凹槽是避免水過於集中加劇侵蝕力道。而整體設計都是以鋼筋水泥所構成的，不視為生態工法。

- a. 一號壩新的設計比較能延長魚道的使用年限，但是對於並非所有魚種都適用，仍須加強、改善與研究。
- b. 生態保育的話，魚道的興建，建材使用天然建材，並以生態工法水路面整治的淺壩較為合適。

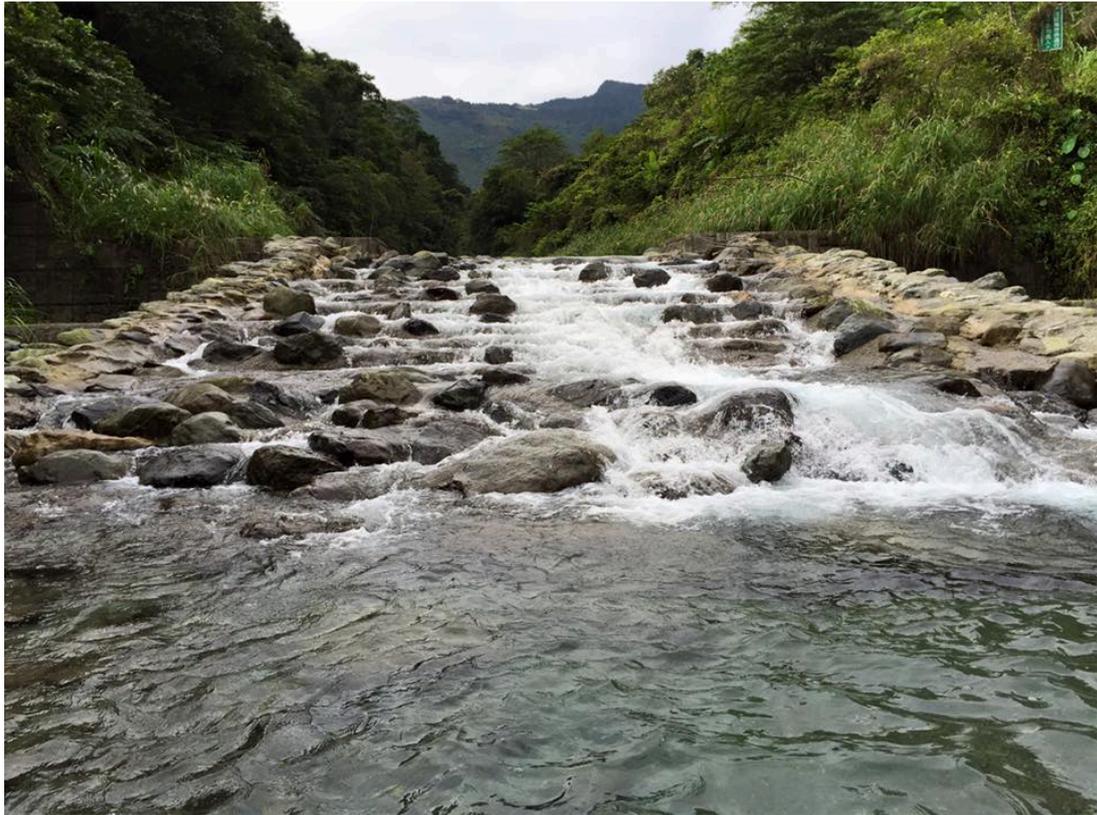
b. 潛壩(管理單位：林務局)

原址為橫斷面壩堤，於民國 88 年興建，目前損毀程度較輕，是為了解決過水路面的陡峭，並讓其具有魚道功能和防止沙石迅速流至中下游的工程，其中是以砌石的方式構成主體，可為生態工法的運用。

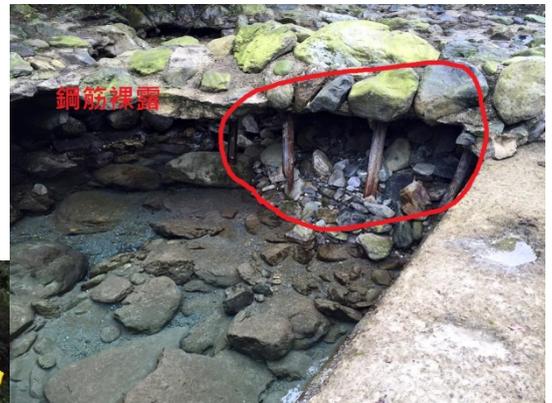
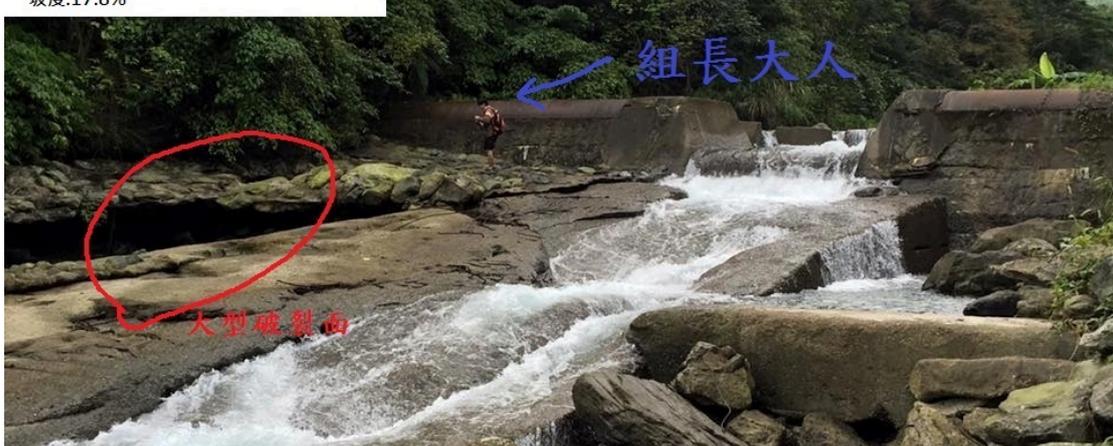
c. 二號魚壩（全段式魚道，管理單位：林務局）

原址為橫斷壩堤，民國 87 年建置時為階梯式魚道。但由於損壞嚴重。民國 93 年重建為全段式魚道。然而白鮑溪上游本身溪流侵蝕力道甚大，再加上地形破碎，因此整個魚道損毀相當嚴重。104 年 12 月 21 日實地探勘，發現鋼筋外露、水泥崩塌和地基掏空，不僅造成了垂直斷層、水流流速更為急速與集中的現象，更可謂水不在地上流的情景。而整體設計都是以鋼筋水泥所構成的，雖部分有砌石但是比例很低，不視為生態工法。

流量:0.64m/s
 平均流速:0.52m/s
 壩高:10.5m
 壩長:60m
 坡度:17.8%

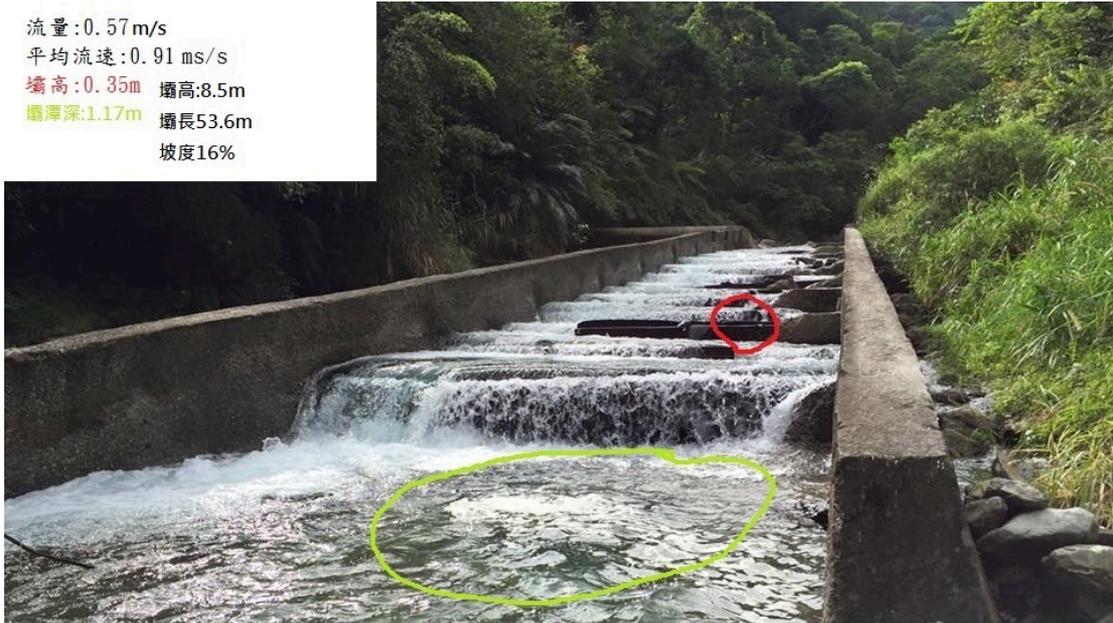
d. 三號魚壩（階梯式魚梯，管理單位：林務局）

原址為橫斷壩堤，民國 87 年原為階梯式魚道但破損嚴重。民國 93 整個魚道重建，與一號魚道相異之處為他的階梯並非為水泥階梯，而是將鋼板立起來固定搭建成階梯狀。而 104 年 12 月 21 號的勘查發現，他的鋼板部分略為變形。而整體設計都是以鋼筋水泥所構成的，不視為生態工法。

流量:0.57m/s
平均流速:0.91 ms/s
壩高:0.35m 壩高:8.5m
壩潭深:1.17m 壩長53.6m
坡度16%

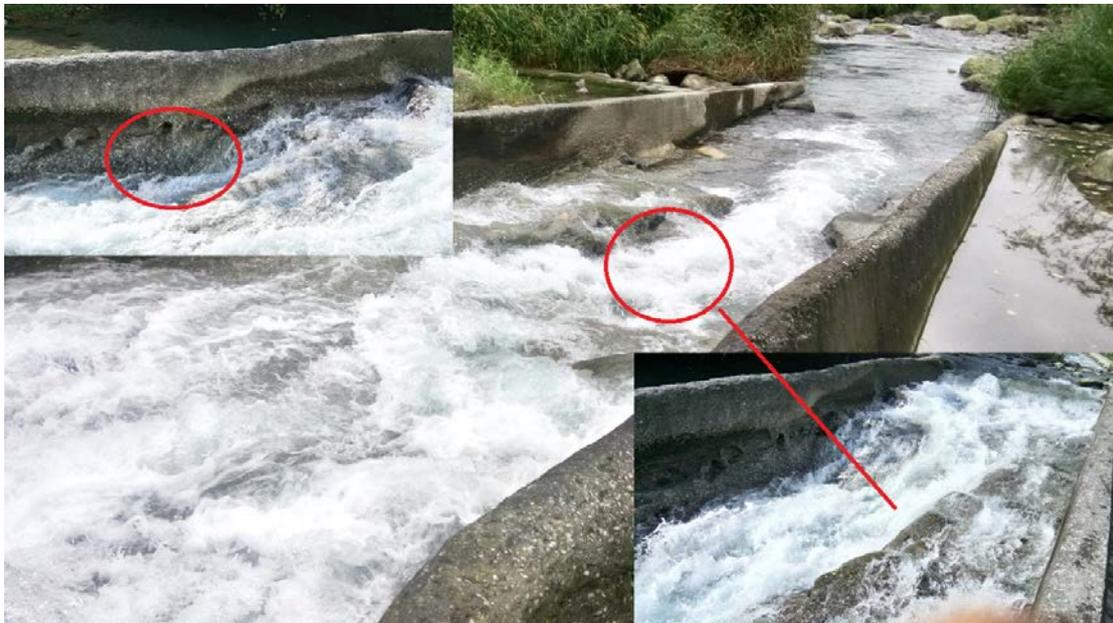
e. 全段式魚壩(管理單位：水保局)

此壩是民國 80 年代末興建，但是年久失修整個建物平面侵蝕嚴重，兩側水泥板也有嚴重的侵蝕，造成水面落差和流速集中快速。

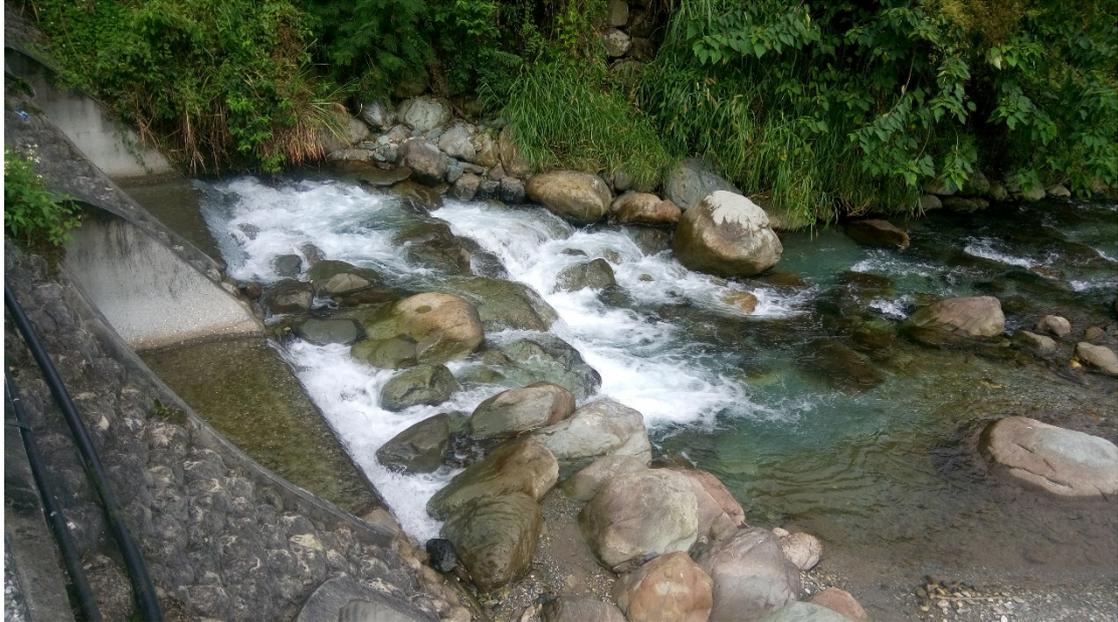
1. 橋下段：橫斷面的矮壩

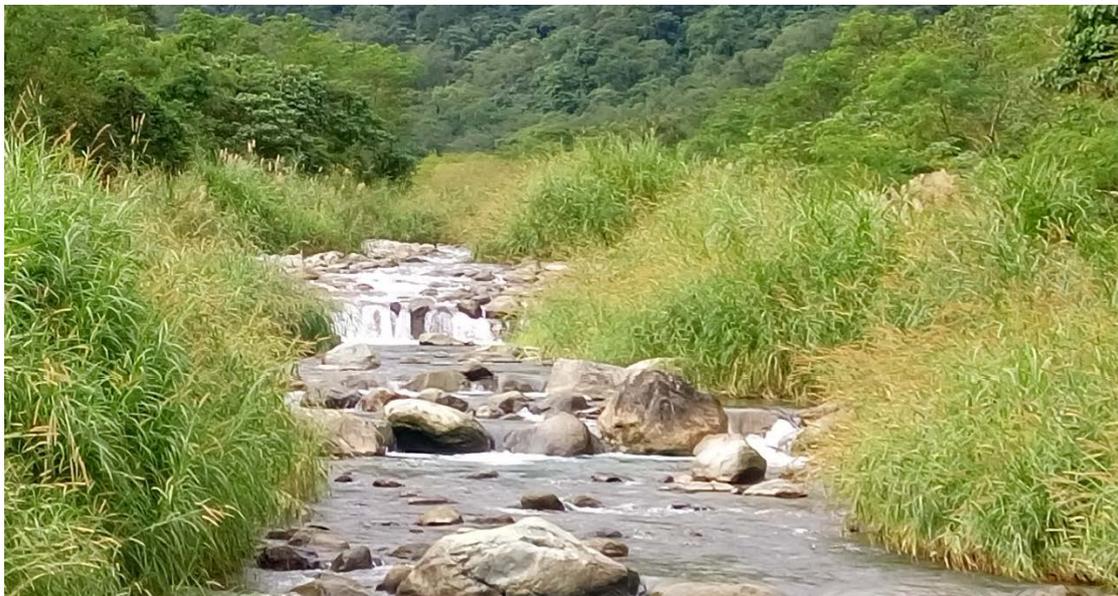
2. 矮壩：每隔一段距離都可以看見

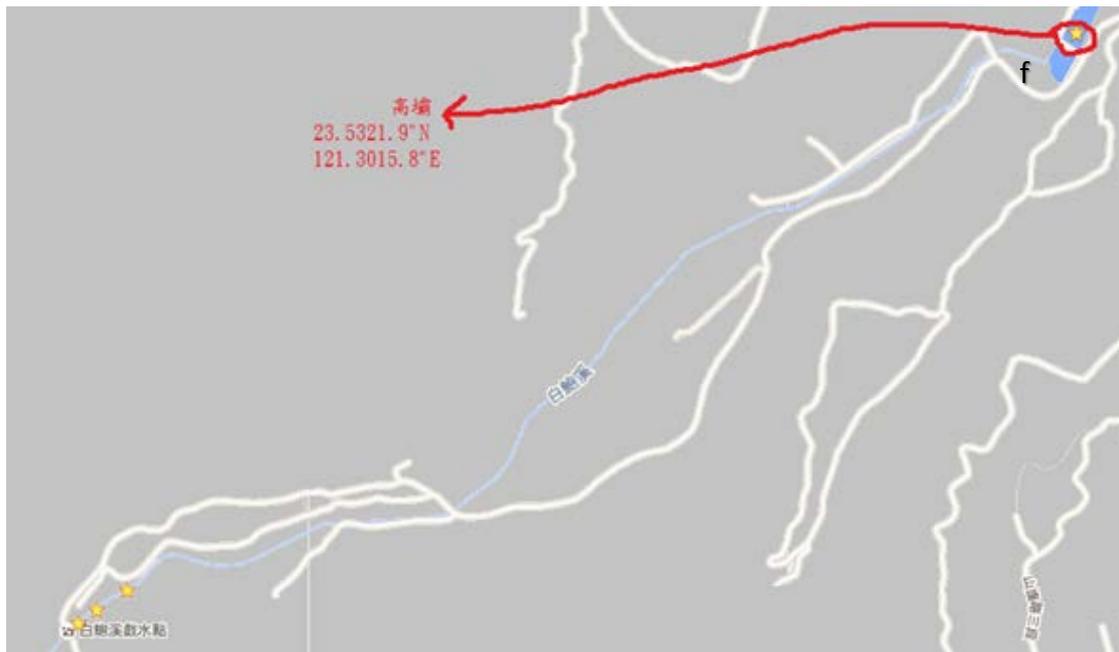
(4)下游地段：平坦，多堆積物

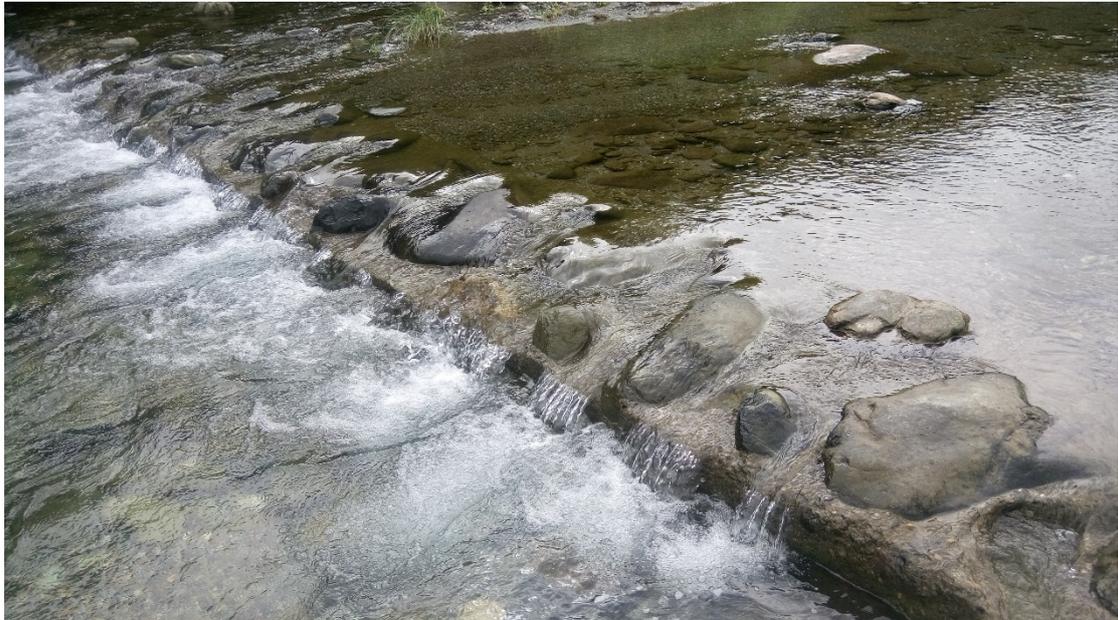
1. 矮壩：每一段都有興建，但高度並非所有魚種適用

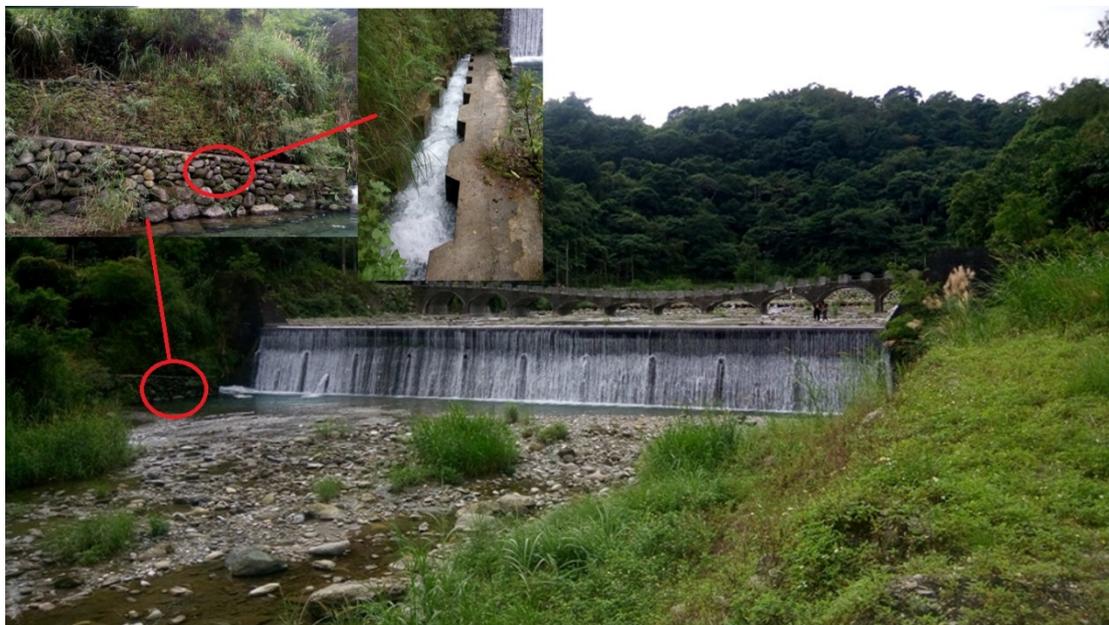
f. 高壩&舟通式魚壩

此處的周通識魚道採用之字型的構造來減緩流速，但是由於地處位置關係，當時四周魚群甚少，因此魚類適用度也很懷疑。

而其中高壩上方的水位相當的低，是因為地勢較為平緩堆積所造成的，而魚群都是以小型魚類為主，很少有大魚的出現。
