蘇花公路沿線 地質災害空中勘察

文◎ 李彥良

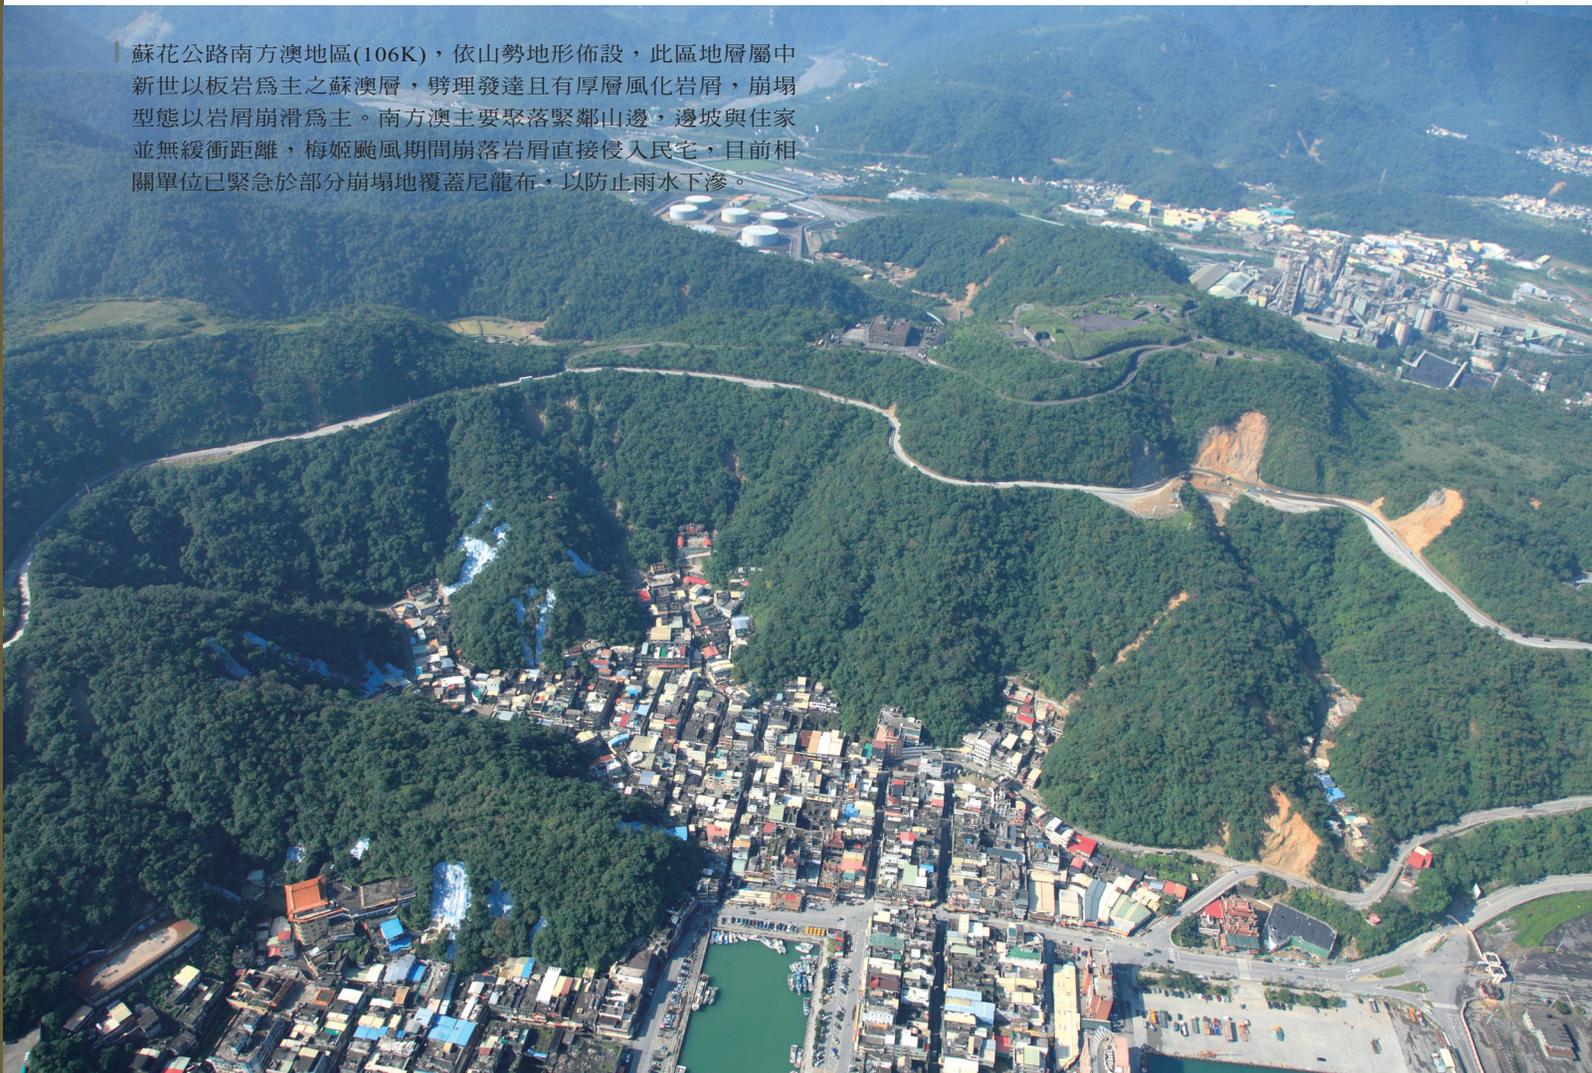
蘇花公路南方澳地區(106K)，依山勢地形佈設，此區地層屬中新世以板岩為主之蘇澳層，劈理發達且有厚層風化岩屑，崩塌型態以岩屑崩滑為主。南方澳主要聚落緊鄰山邊，邊坡與住家並無緩衝距離，梅姬颱風期間崩落岩屑直接侵入民宅，目前相關單位已緊急於部分崩場地覆蓋尼龍布，以防止雨水下滲。

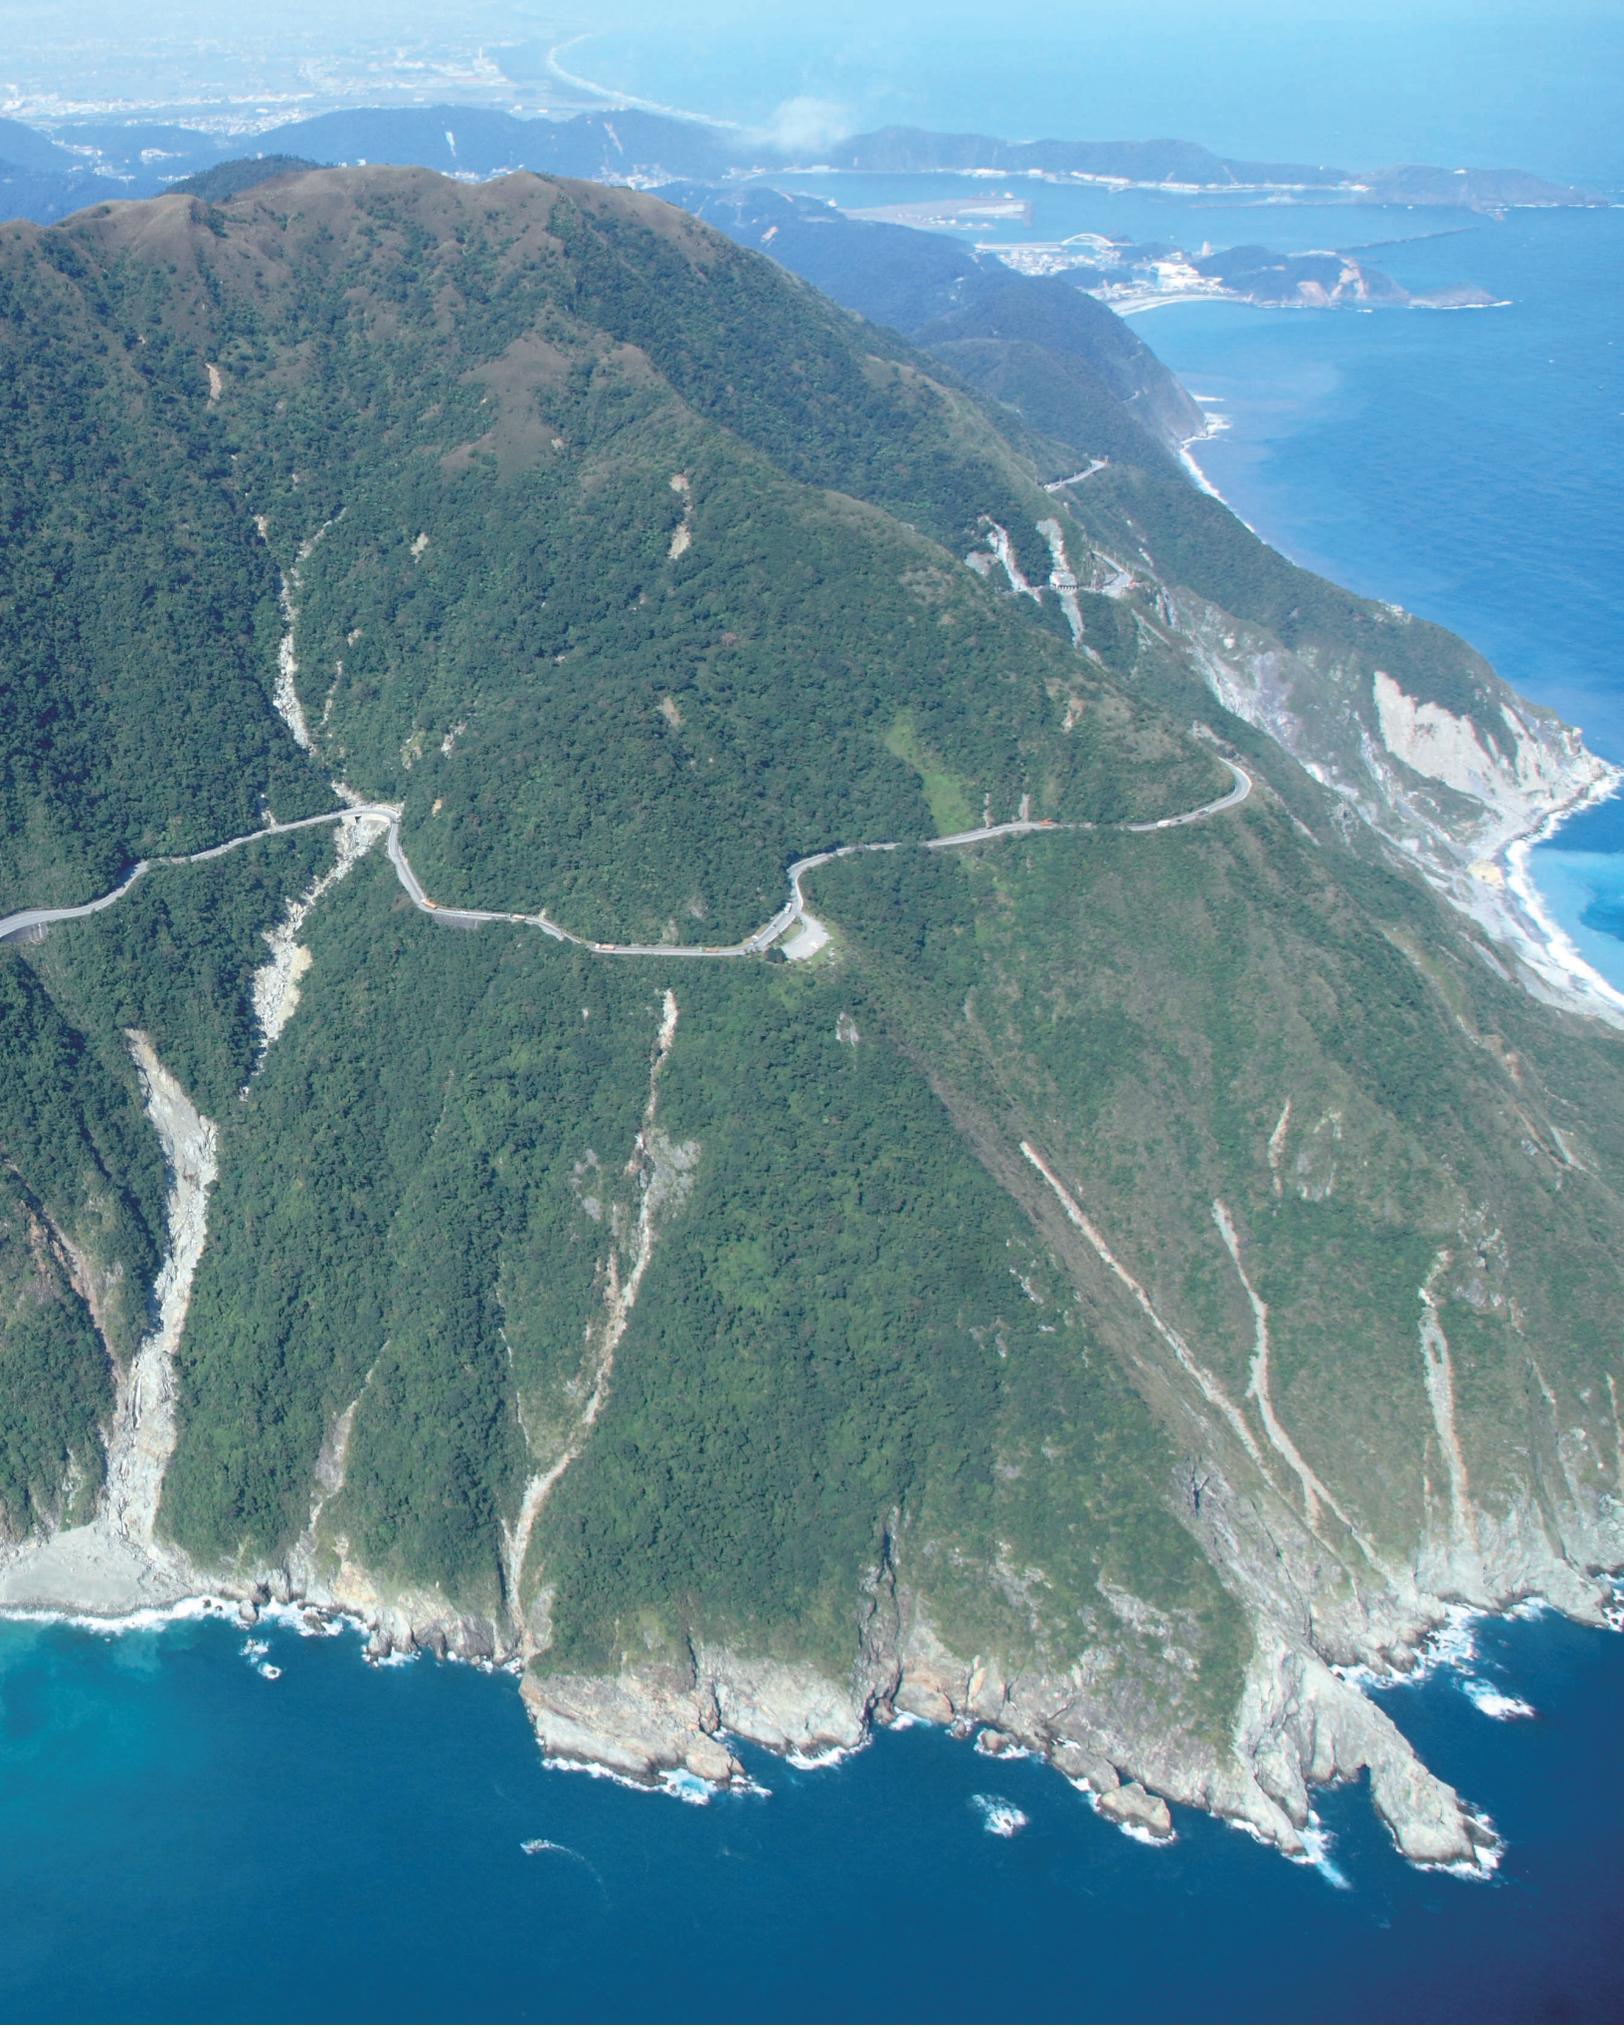
蘇花公路113K至116K沿線，此路段為梅姬颱風主要災害地點，岩性以大南澳片岩之石墨片岩、石英雲母片岩偶夾綠泥石片岩為主，鄰近東澳嶺並有角閃岩分布；此區域地質構造複雜、岩體破碎，蝕溝密集發育，崩塌沿蝕溝兩側發育，並於豪大雨時擴大且向源侵蝕，造成大量土石崩落並形成土石流溢流入海，在出海處可見完整扇狀地形。

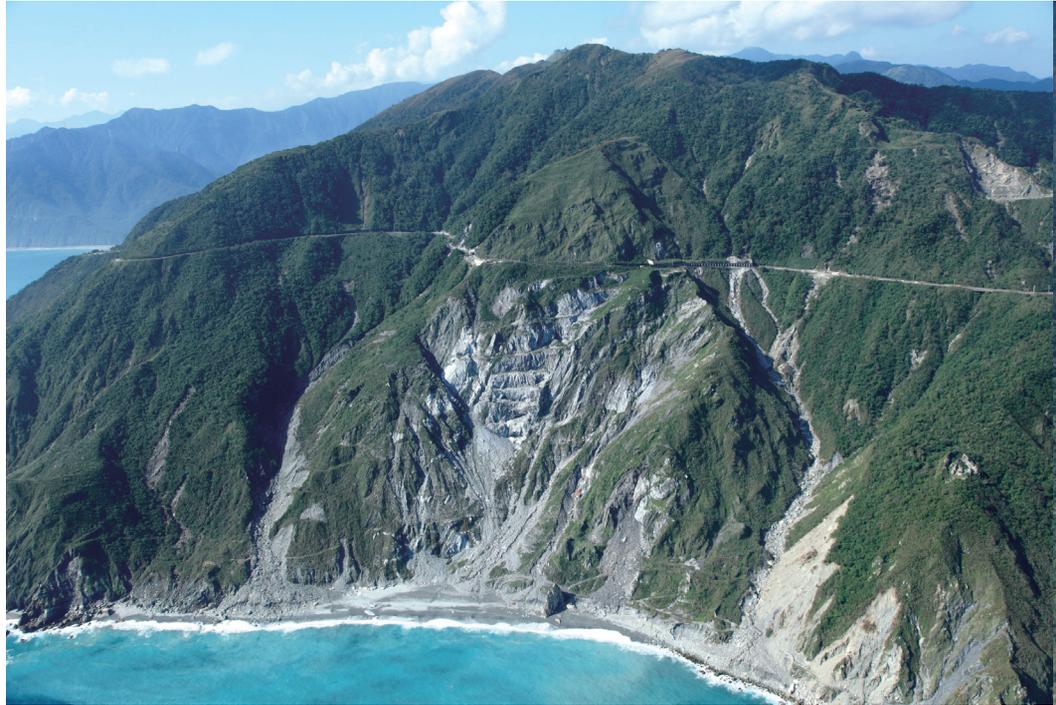
蘇花公路九宮里地區(112K)，區域岩性以大南澳片岩之大理岩為主，邊坡陡峭、節理發達，易發生落石災害；其兩側地區岩性以片岩為主，蝕溝發達，崩塌沿蝕溝兩側發育，於豪大雨時易形成土石流，影響道路安全。

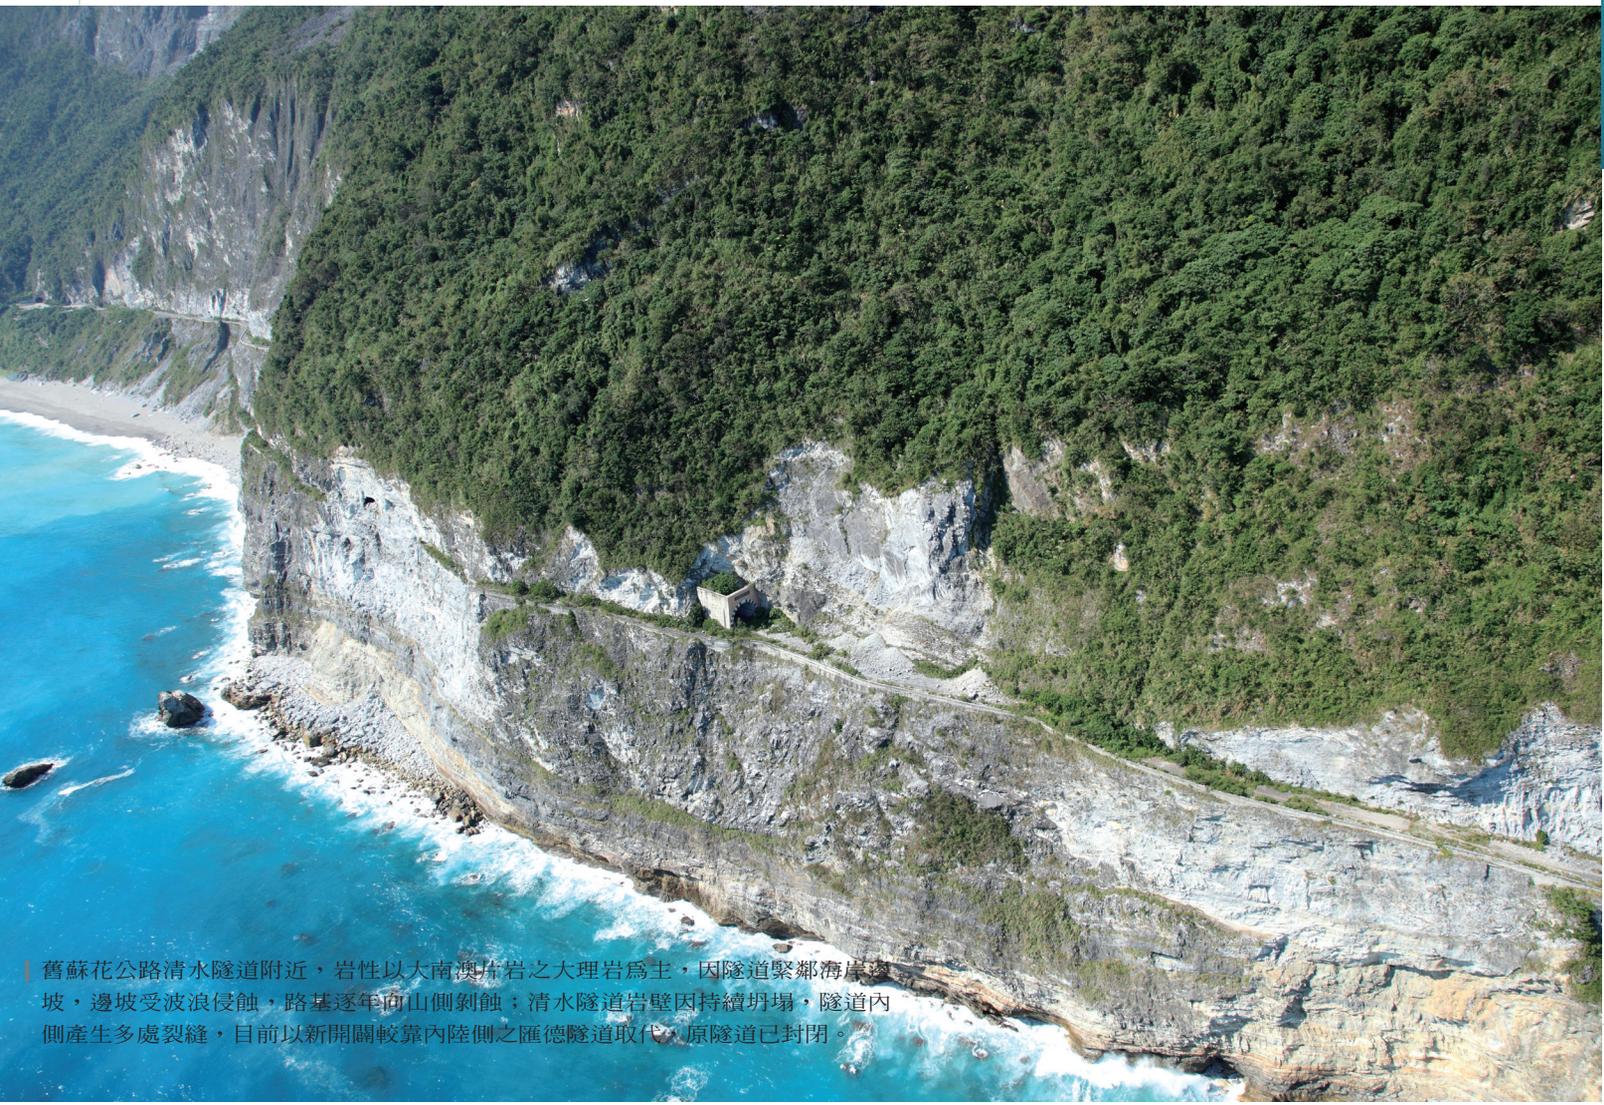
舊蘇花公路清水隧道附近，岩性以大南澳片岩之大理岩為主，因隧道緊鄰海岸邊坡，邊坡受波浪侵蝕，路基逐年向山側剝蝕；清水隧道岩壁因持續坍塌，隧道內側產生多處裂縫，目前以新開闢較靠內陸側之匯德隧道取代，原隧道已封閉。

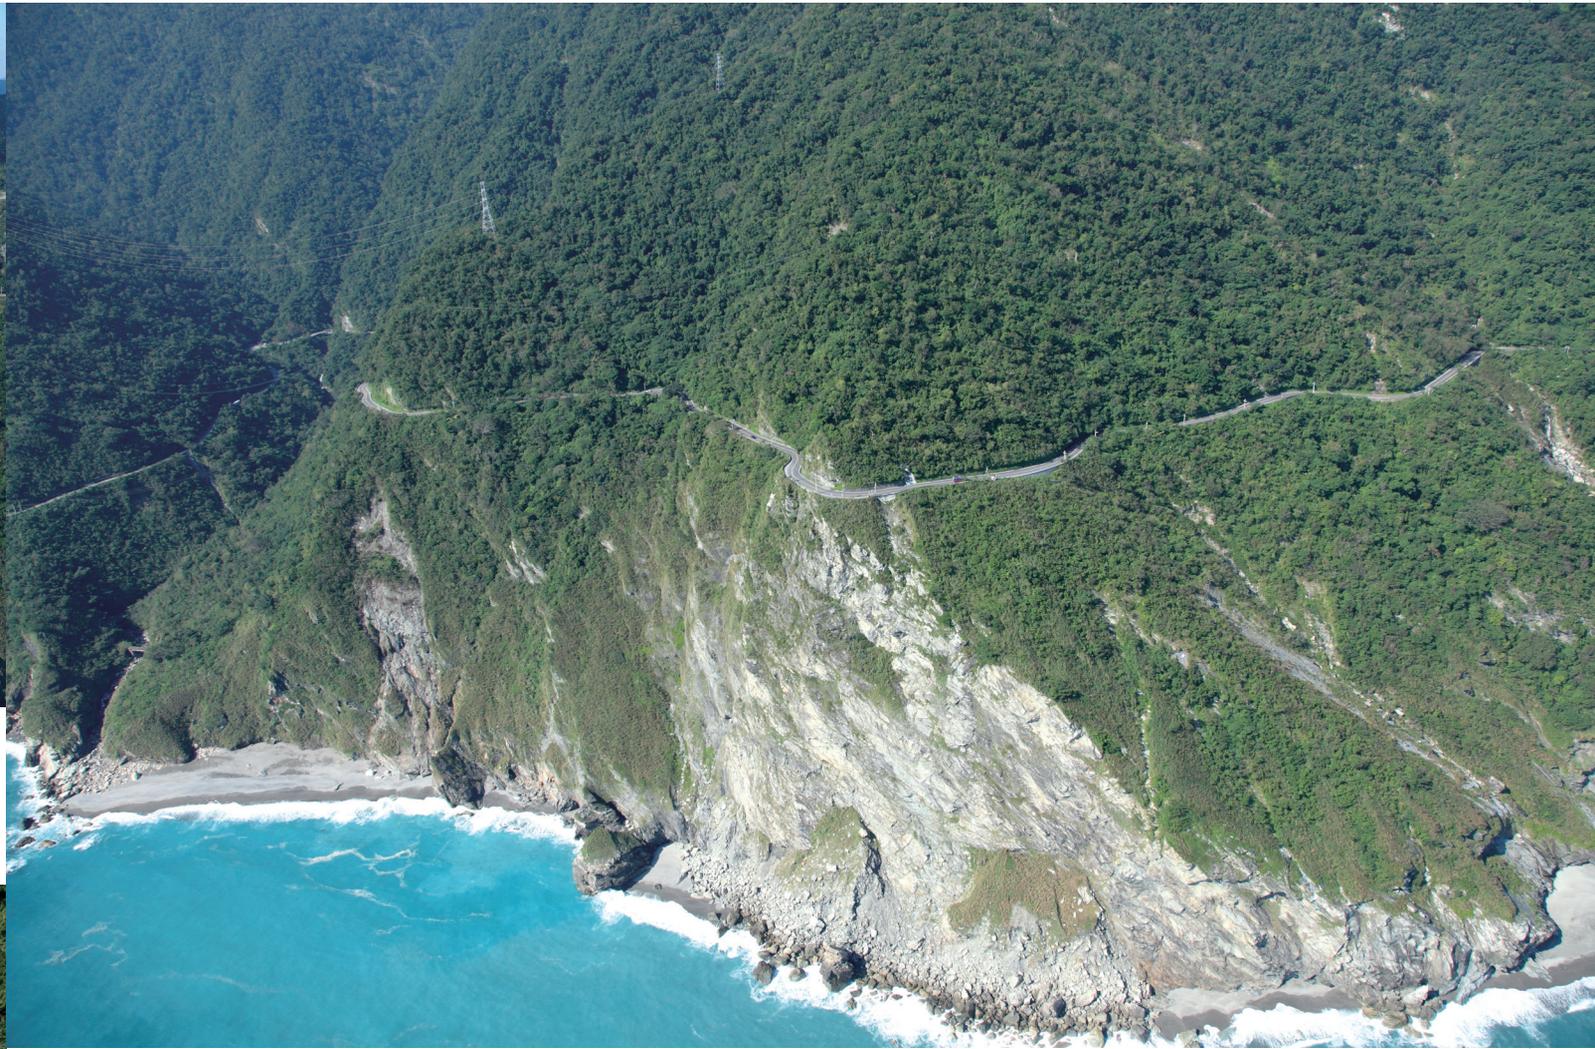
蘇花公路觀音地區沿線（146K附近），岩性以大南澳片岩之石墨片岩、石英雲母片岩與變質燧石層為主，片理、節理發達，岩性破碎；此區道路上下邊坡皆險峻陡峭，岩體易受解壓節理作用而產生裂縫，且邊坡下方受海浪持續沖蝕，易發生落石型態之山崩。

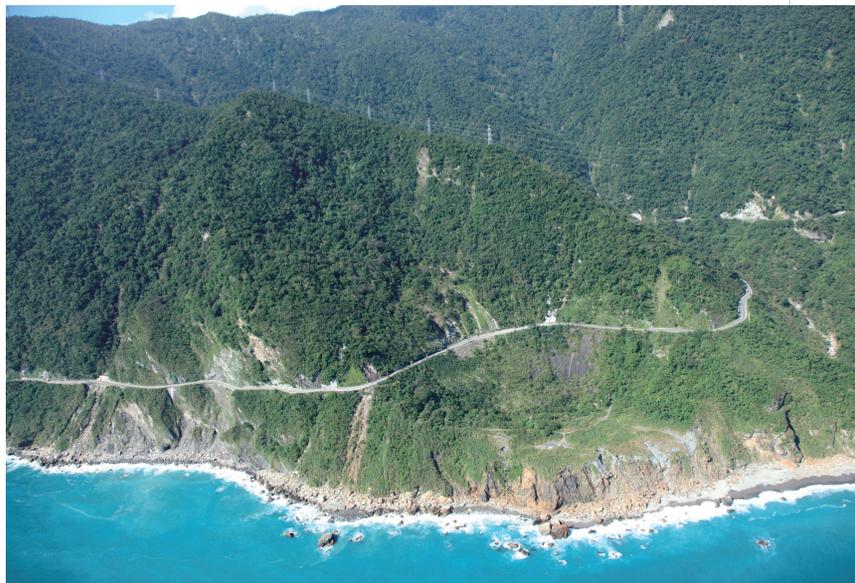
蘇花公路谷音地區（148K附近），岩性以大南澳片岩之變質燧石層與石英片岩為主，此地區可見一處碗狀地滑地形，公路通過地滑腹部區域，於豪大雨時路基易發生裂隙與塌陷現象。
