台灣海岸調查藍皮書

第三章、各縣市海岸及實地踏查剖析

本次全台海岸踏查計畫，時間為 2012 年 11 月至 2013 年 3 月，總計踏查 338 個樣點、橫跨 15 個縣市，由北至南依序為：基隆—台北海岸、桃園海岸、新竹海岸、苗栗海岸、台中海岸、彰化海岸、雲林海岸、嘉義海岸、台南海岸、高雄海岸、屏東海岸、宜蘭海岸、花蓮海岸及台東海岸。

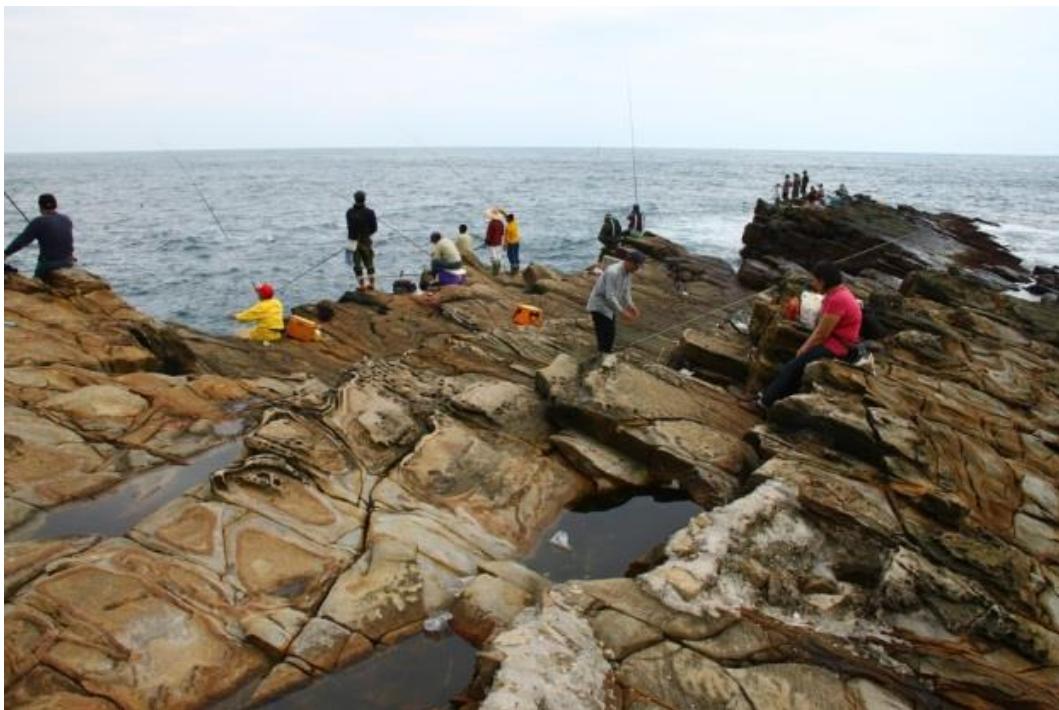
圖 1：北部海岸四處可見釣客身影，許多釣客時常有隨手亂丟垃圾的不良習慣，造成環境髒亂。

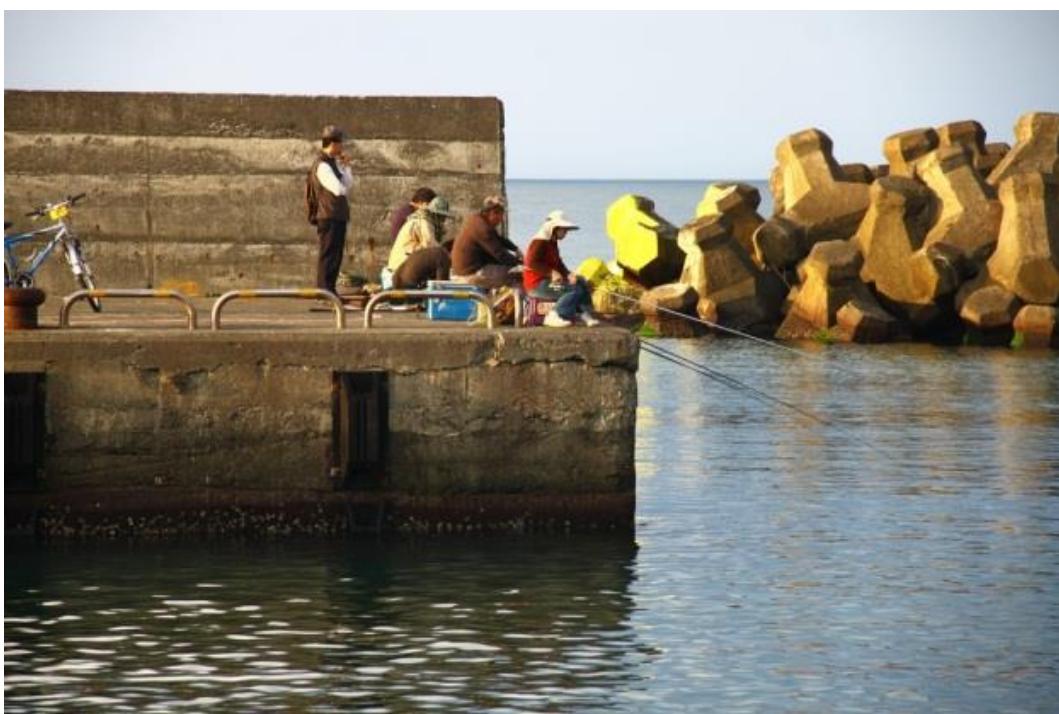
圖 2：北部海岸許多漁港不再有船隻出入作業，成為釣客的釣場。

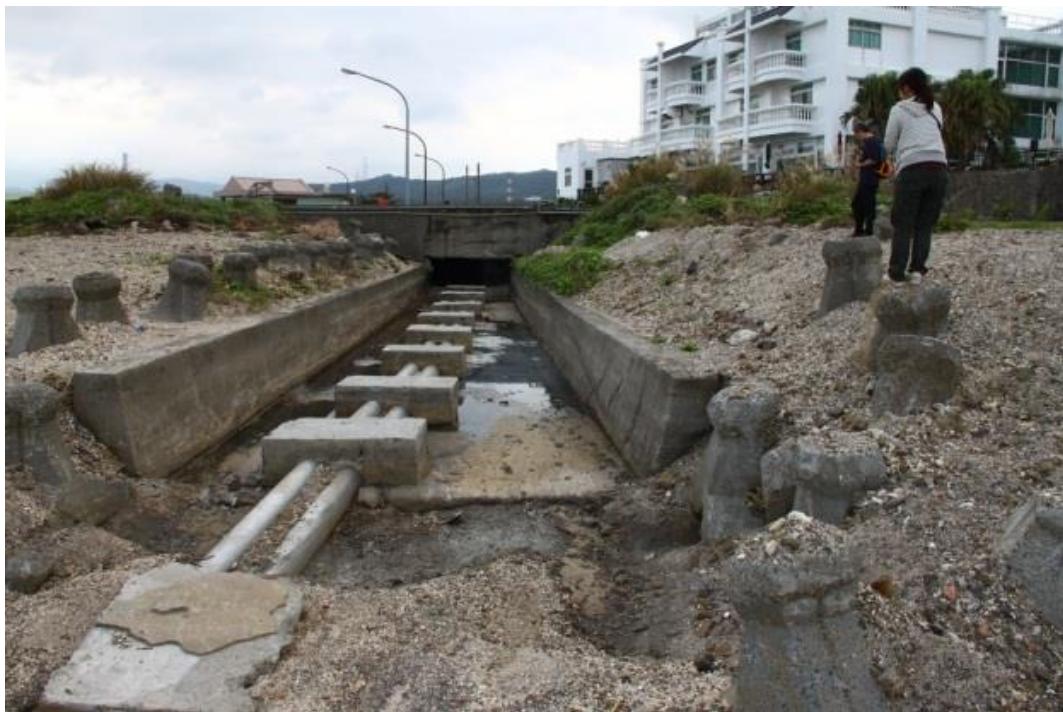
圖 3：在澳底聚落附近有大排直接排放入海

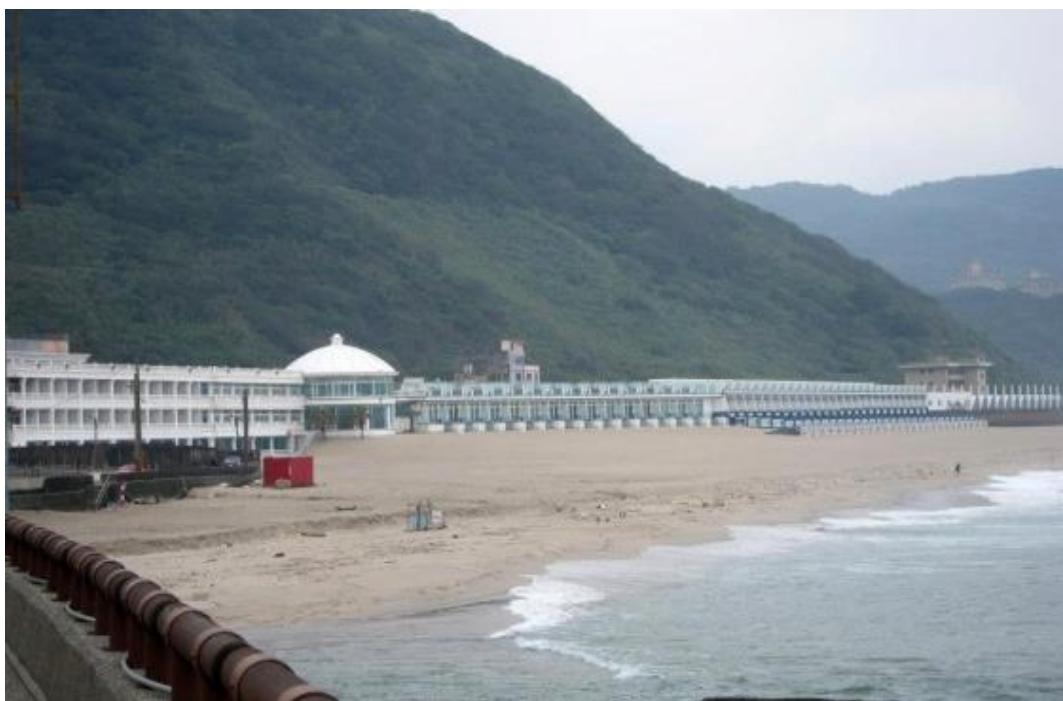
圖 4：金山附近的沙灘已 BOT 紿財團興建旅館

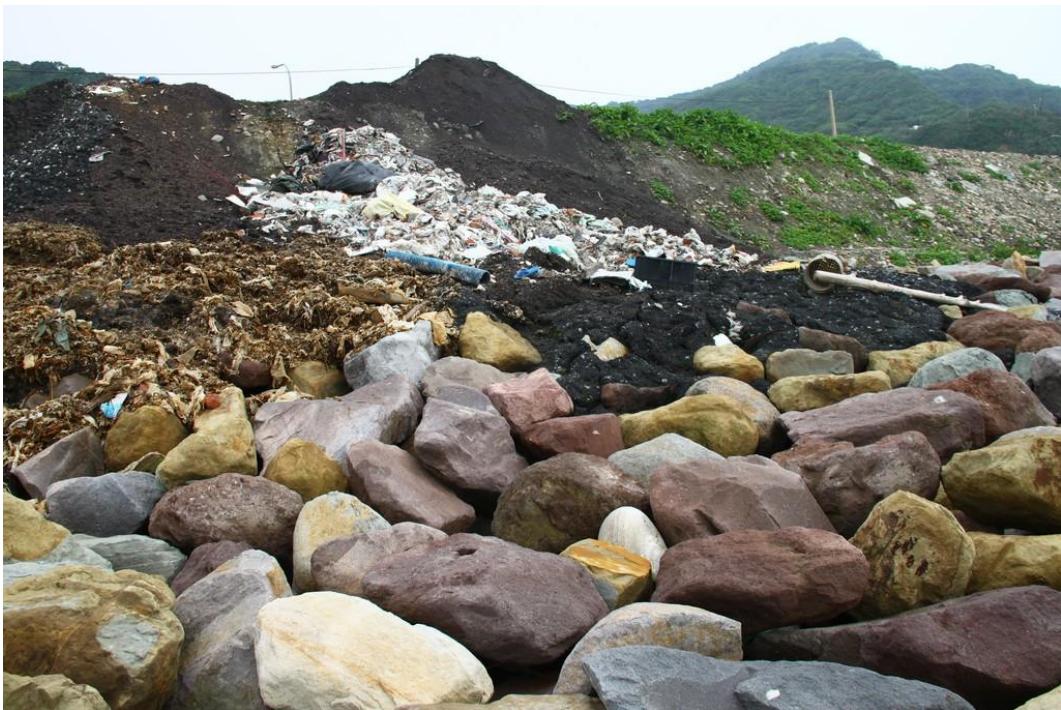
圖 5：林口附近海岸遭隨意棄置廢棄物

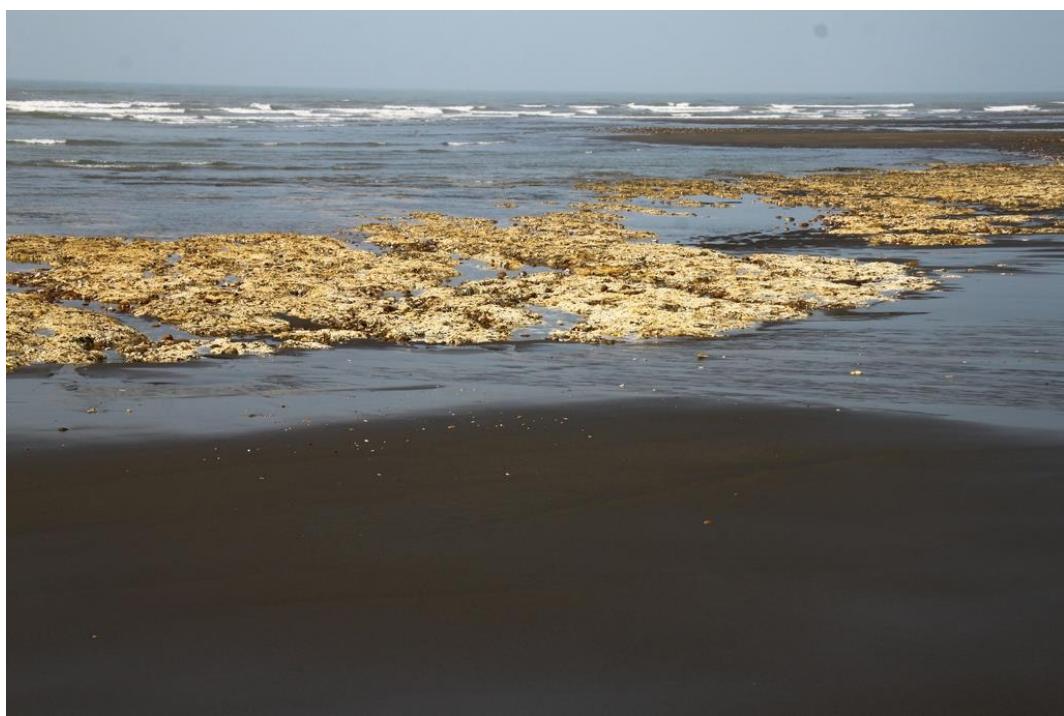
圖 6：觀音海水浴場內的藻礁已白化死亡

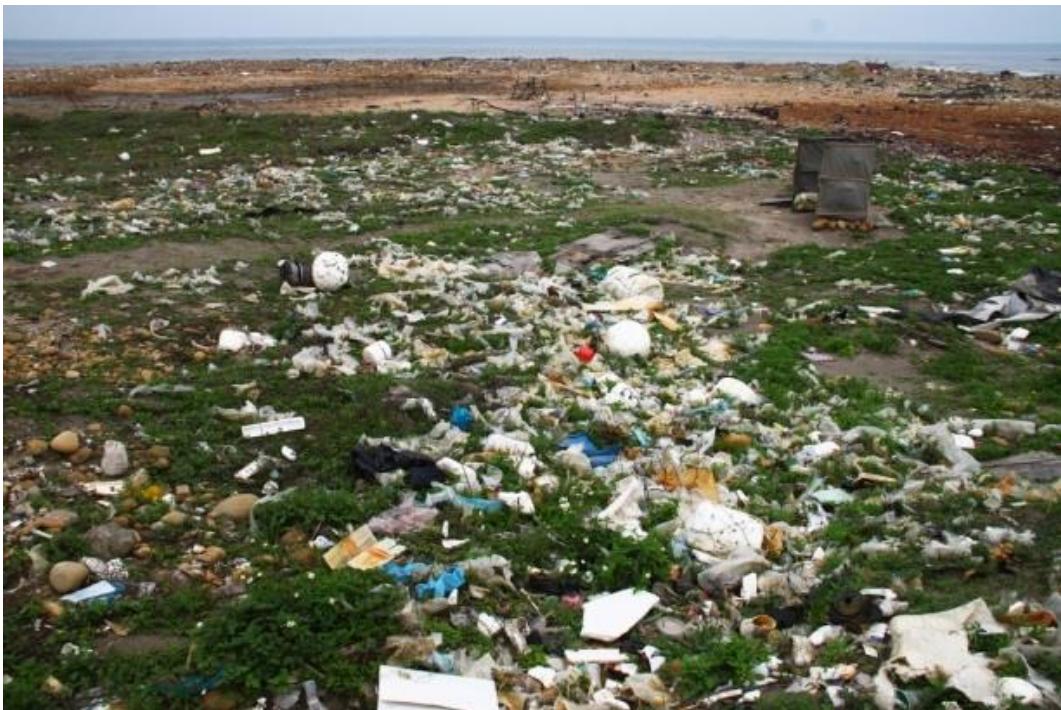
圖 7：大園海岸佈滿垃圾。

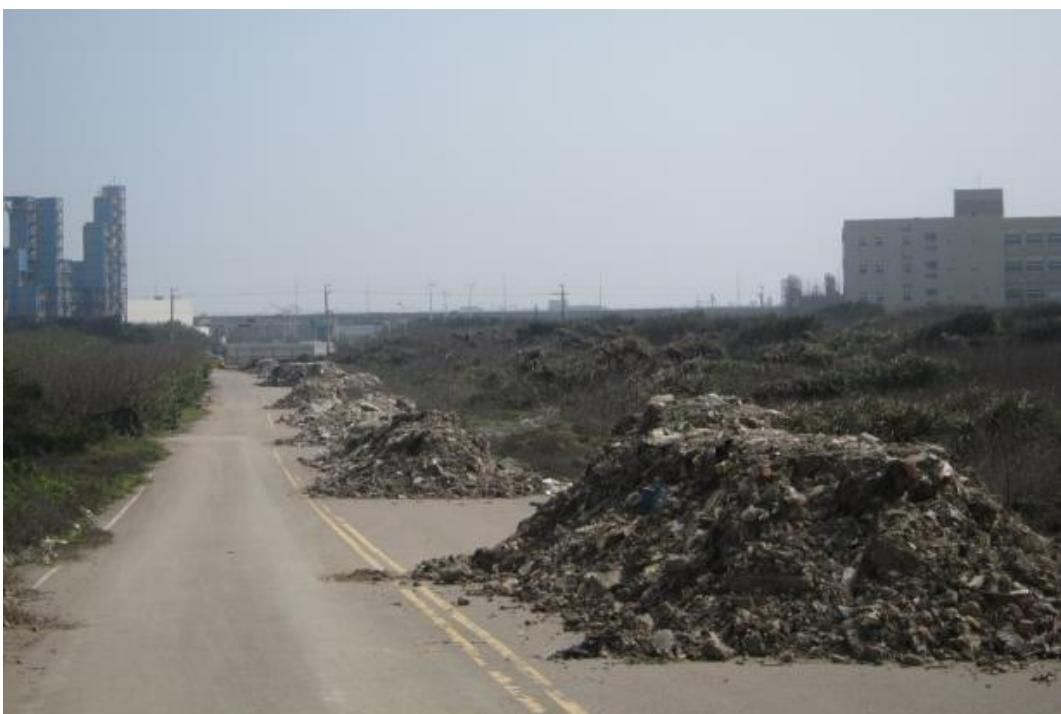
圖 8：桃園多段海灘佈滿垃圾，部分通往海岸的道路儼然成為棄置場所。

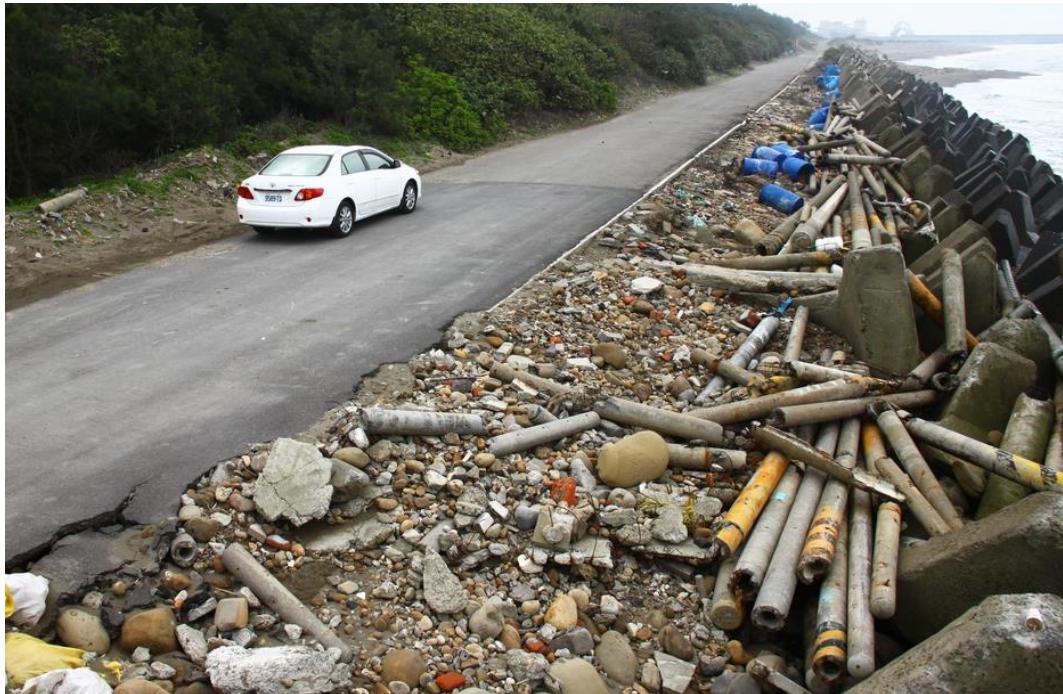
圖 9：因海岸倒退，利用廢棄電線杆消波，景觀雜亂。如果風浪太大，可能反被捲入海中，隨波逐流。

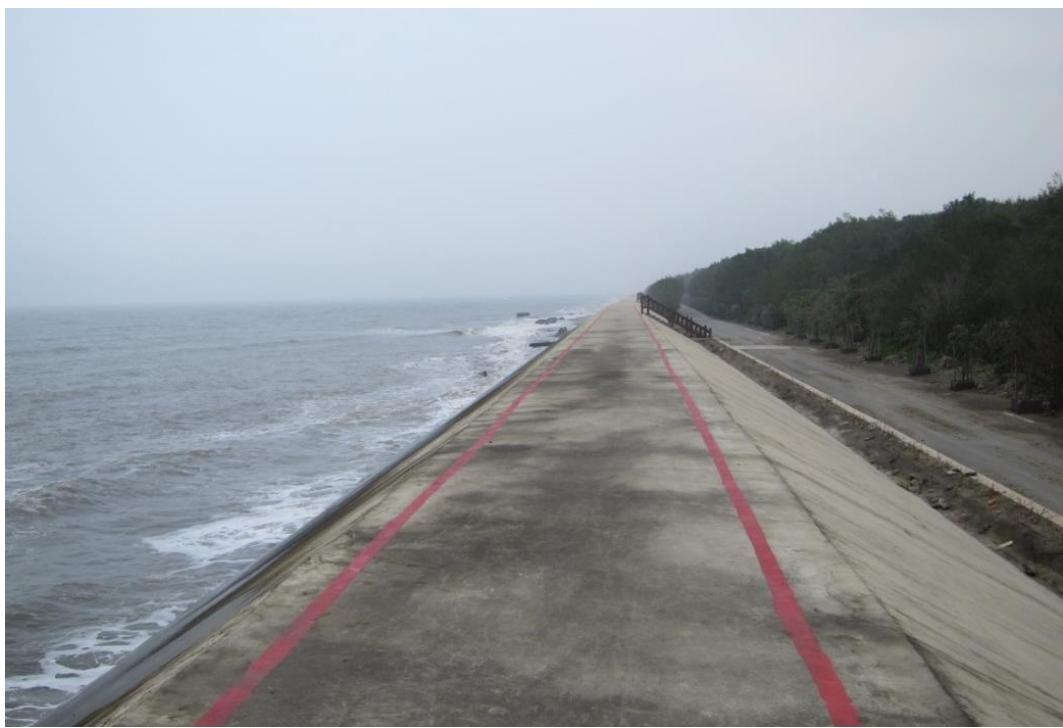
圖 10：興建堤防時沒有顧慮對當地生態系的影響，反而造成後方紅樹林的陸蟹無法降海產卵。

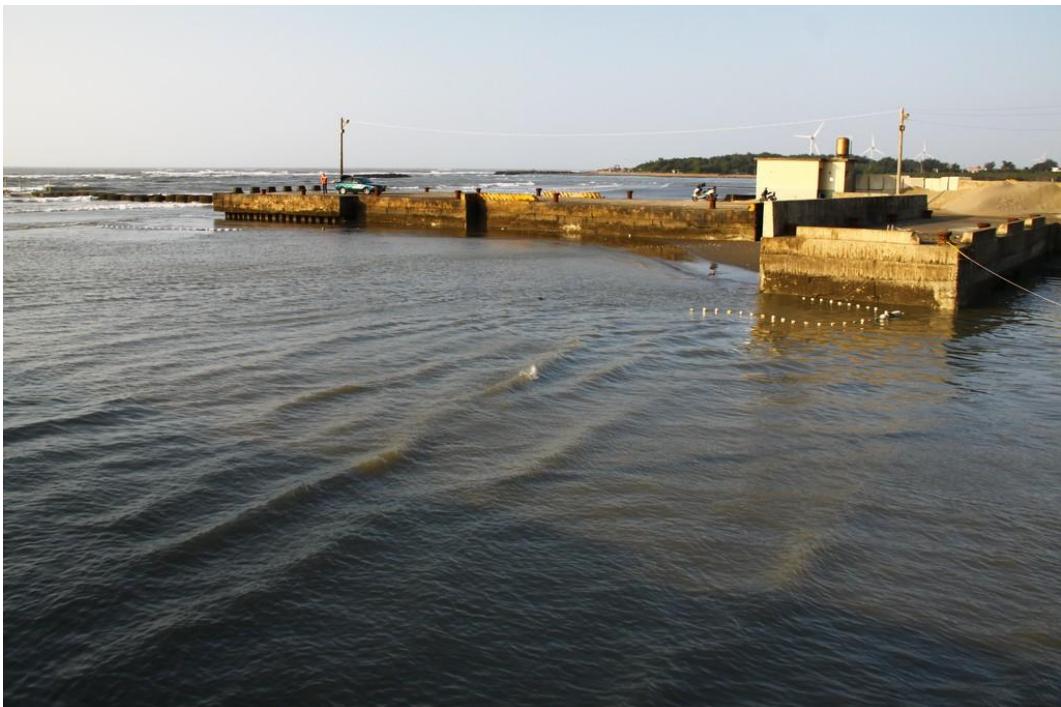
圖 11：已無船隻停泊的港口。

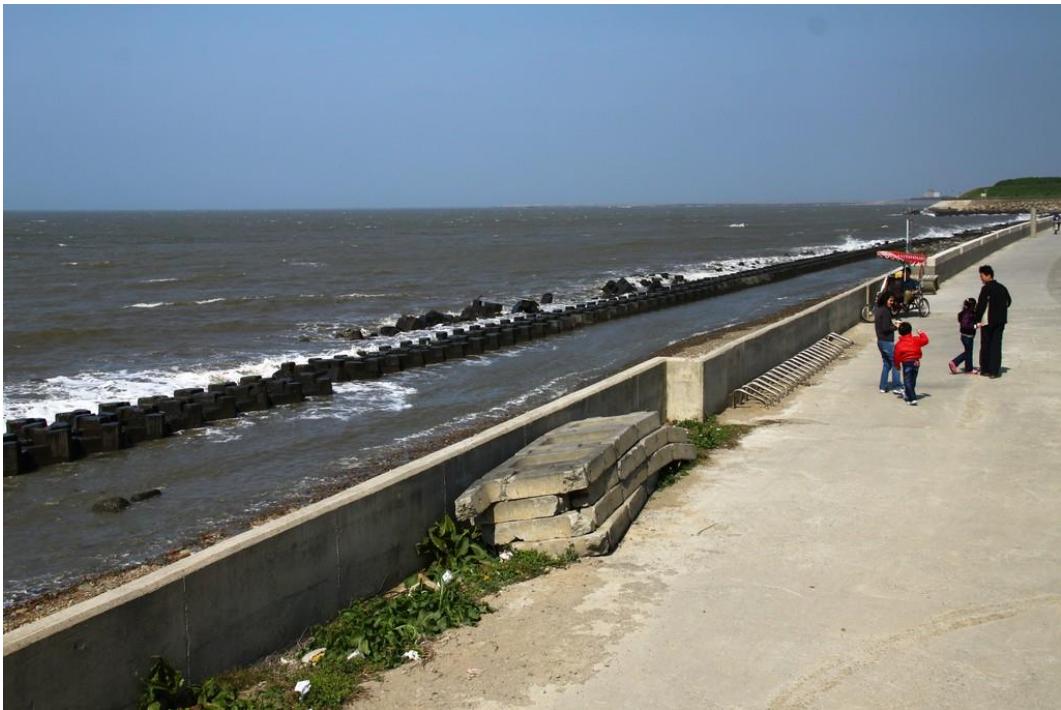
圖 12：港南濱海風景區，海岸後退致使潮間帶短窄，興建堤防和消波塊，不利親水，目前因附近的垃圾掩埋場導致汙染而關閉。

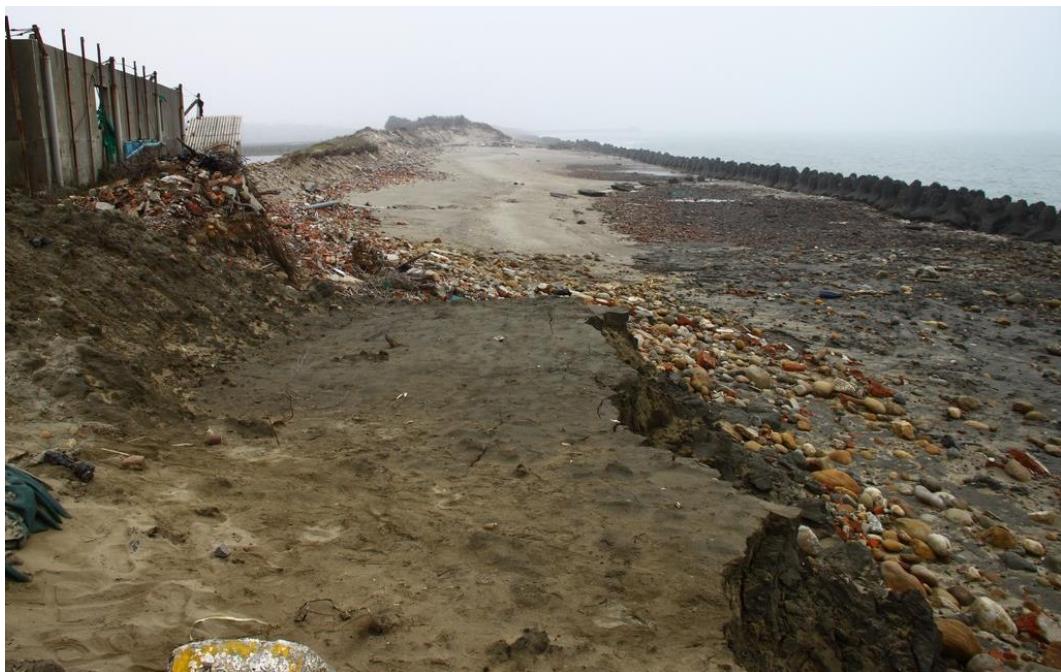
圖 13：消波塊後端是不明的建築廢土。

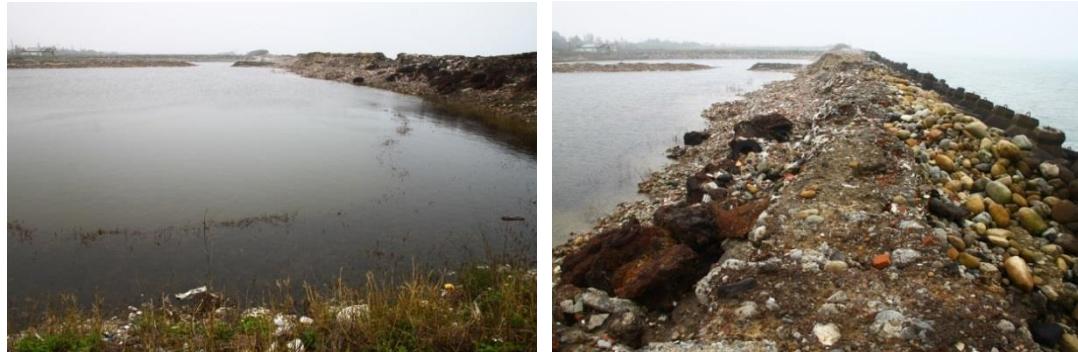
圖 14：1984 年政府與台穩公司合作開發海埔新生地，廢棄魚塭旁的土堤經檢測後發現銅超標。

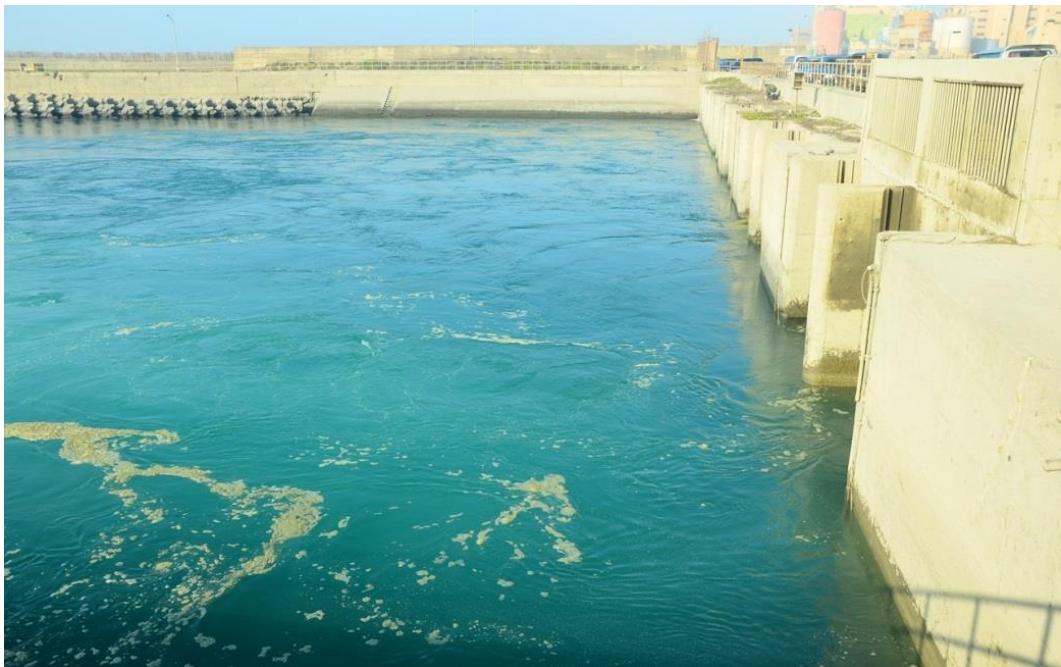
圖 15：台中火力發電廠大排日前被發現排放汙水含有過量重金屬。

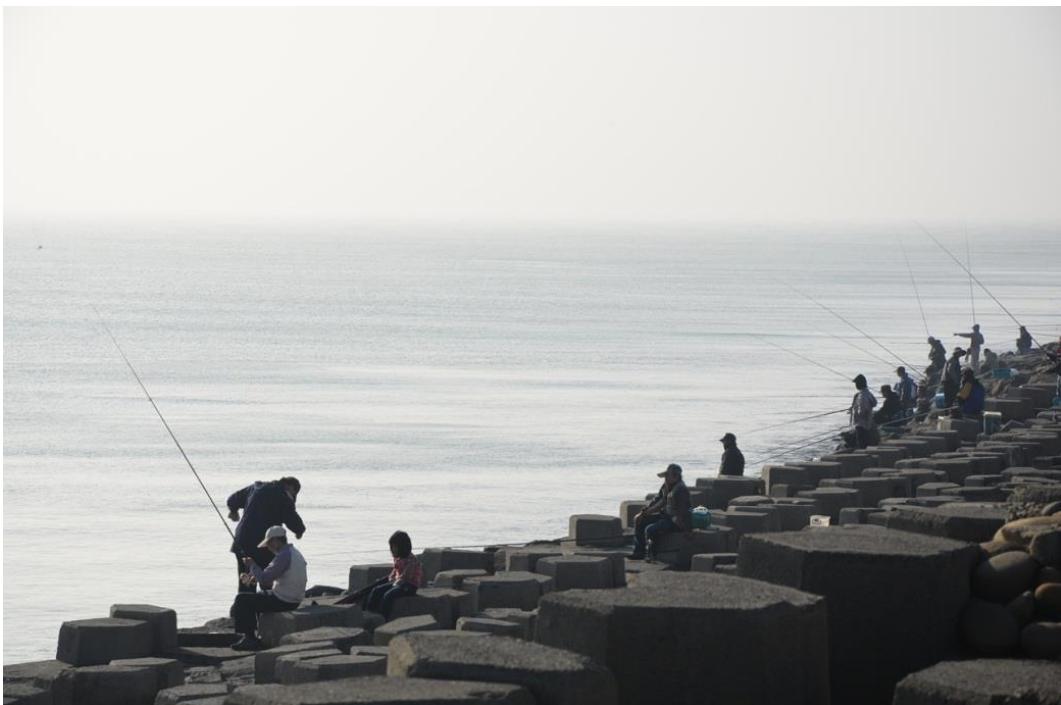
圖 16：因為台中工業區及台中港的開發，台中半數以上海岸完全人工化。

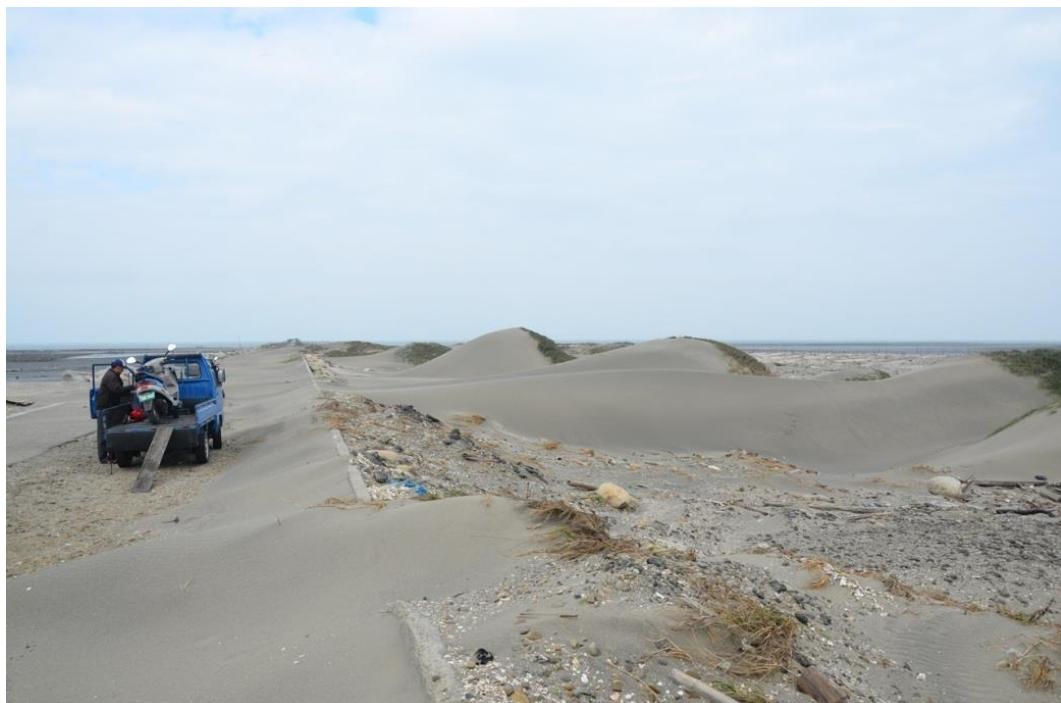
圖 18：肉粽角沙灘是彰濱工業區僅存未人工化的區段，然而近年內預計也將進行填海造陸工程。

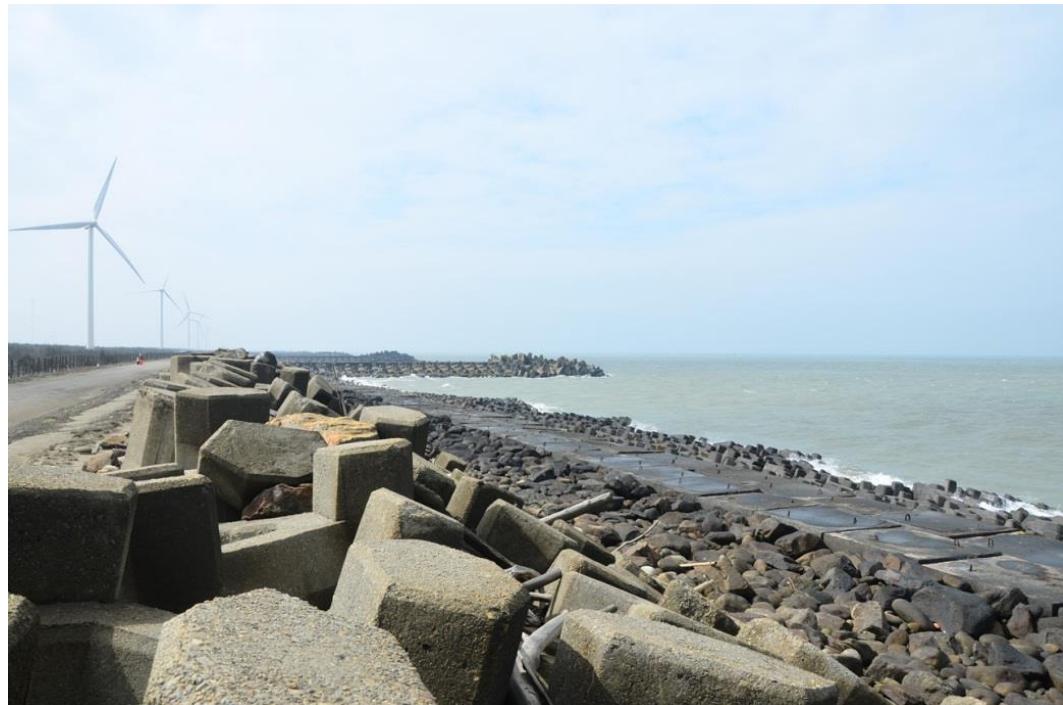
圖 19：因為彰濱工業區的開發，彰化縣約 1/3 的區段已全然人工化，即便退潮也不一定有沙灘露出。

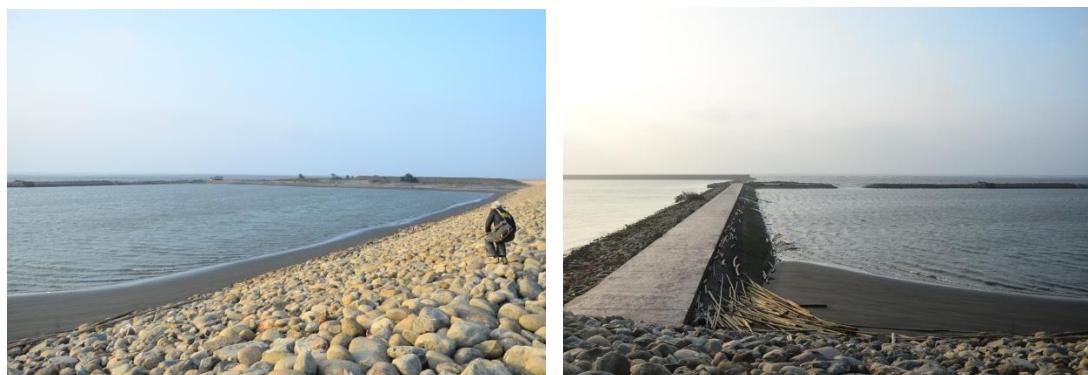
圖 20：二、三十年前三條崙海水浴場是中南部民眾重要的親水環境，現今已乏人問津。

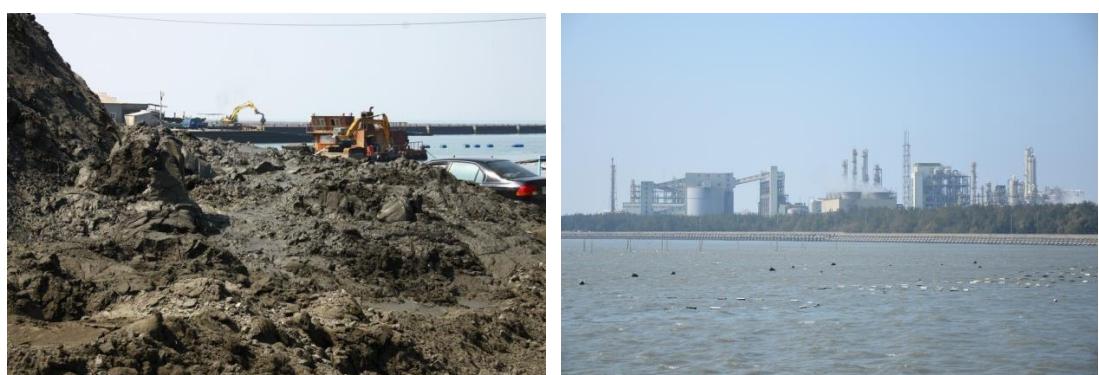
圖 21：當地人反應因為六輕填海造陸，改變海流流向，導致沙洲內移，三條崙漁港也開啟港內總是淤沙的命運。

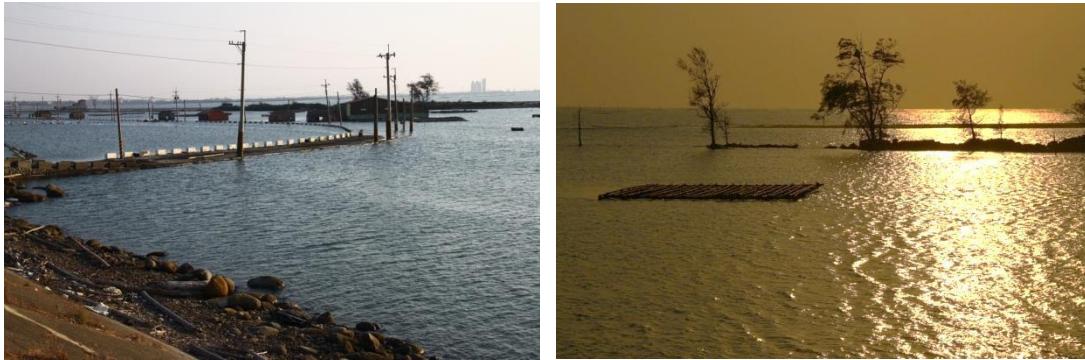
圖 22：東石地區因地層下陷及海岸後退，房屋、道路等都已浸泡在海水中。

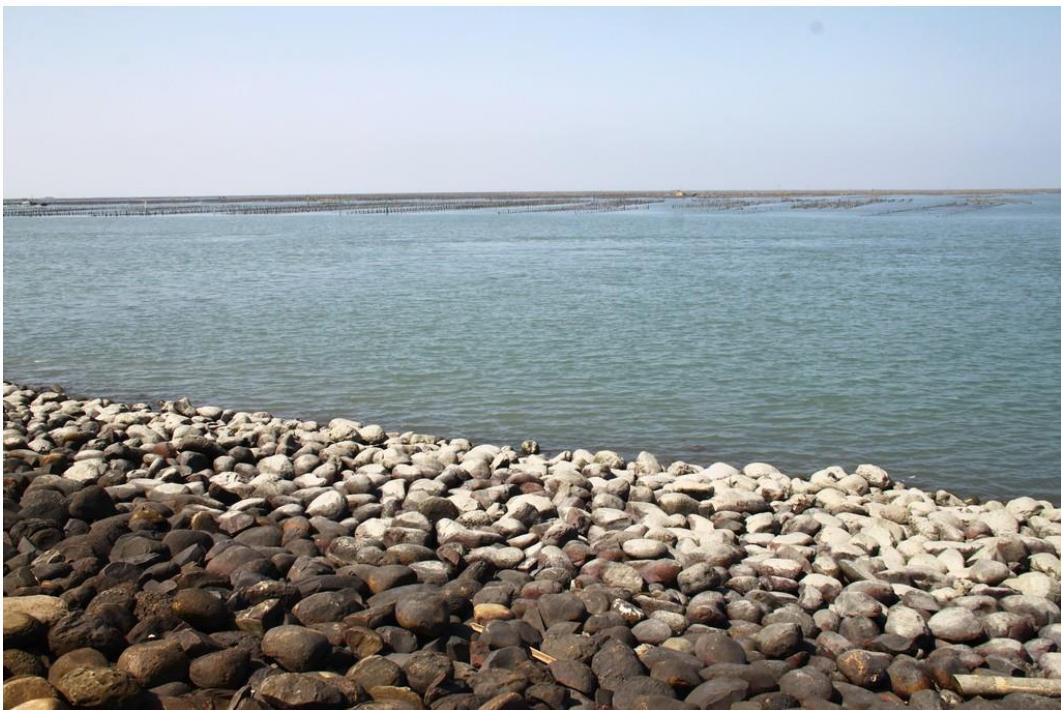
圖 23：為了減緩海岸侵蝕，嘉義海岸築起堤防和消波塊。

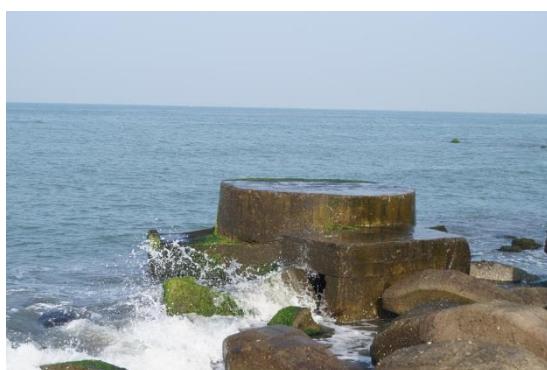
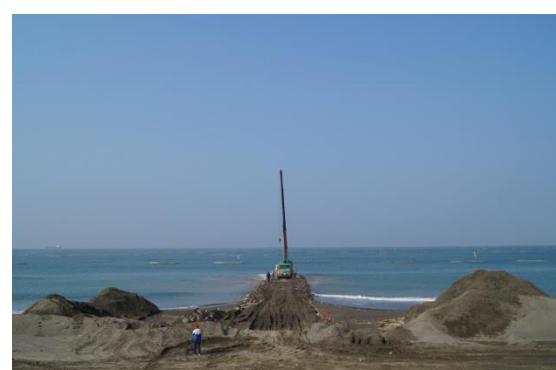
圖 24：二仁溪口至黃金海岸（鯤喜樹文化園區）的海岸受到嚴重侵蝕，現場目擊黃金海岸正興建突堤。

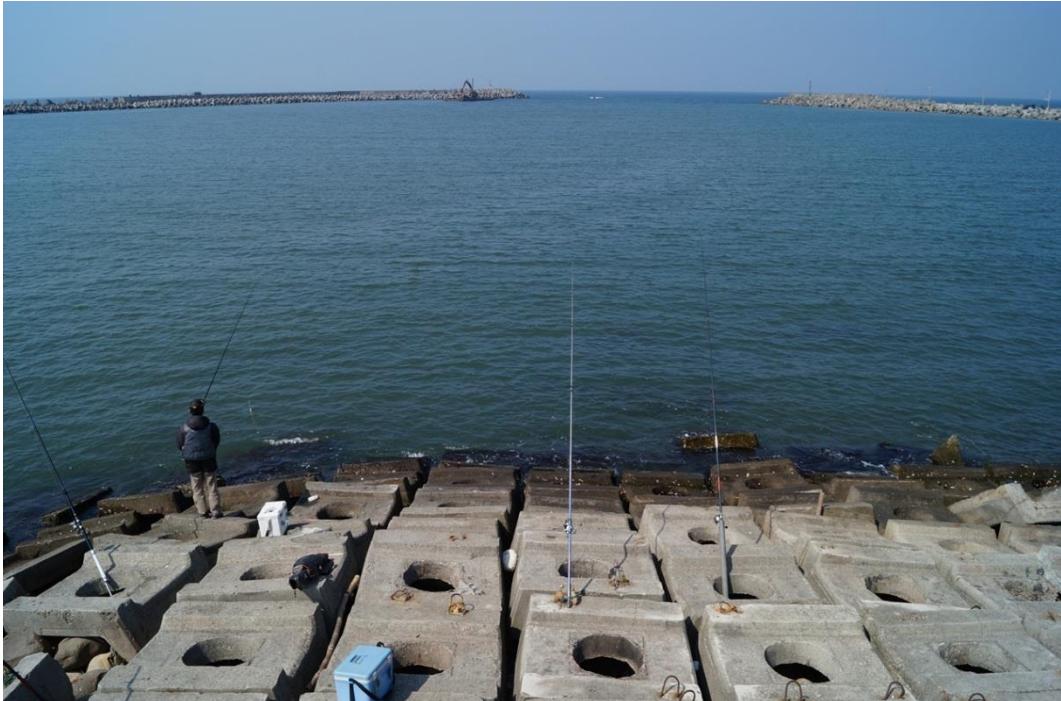
圖 27：興達港、左營軍港、高雄港等各式各樣的港區，高雄多處海岸全然人
工化。

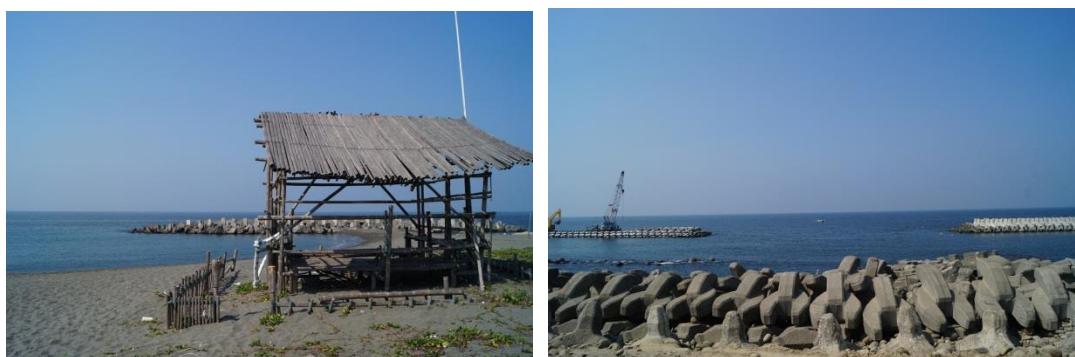
圖 28：所剩不多的天然海岸，僅能倚靠突堤、離岸堤的守護，減緩侵蝕速度。

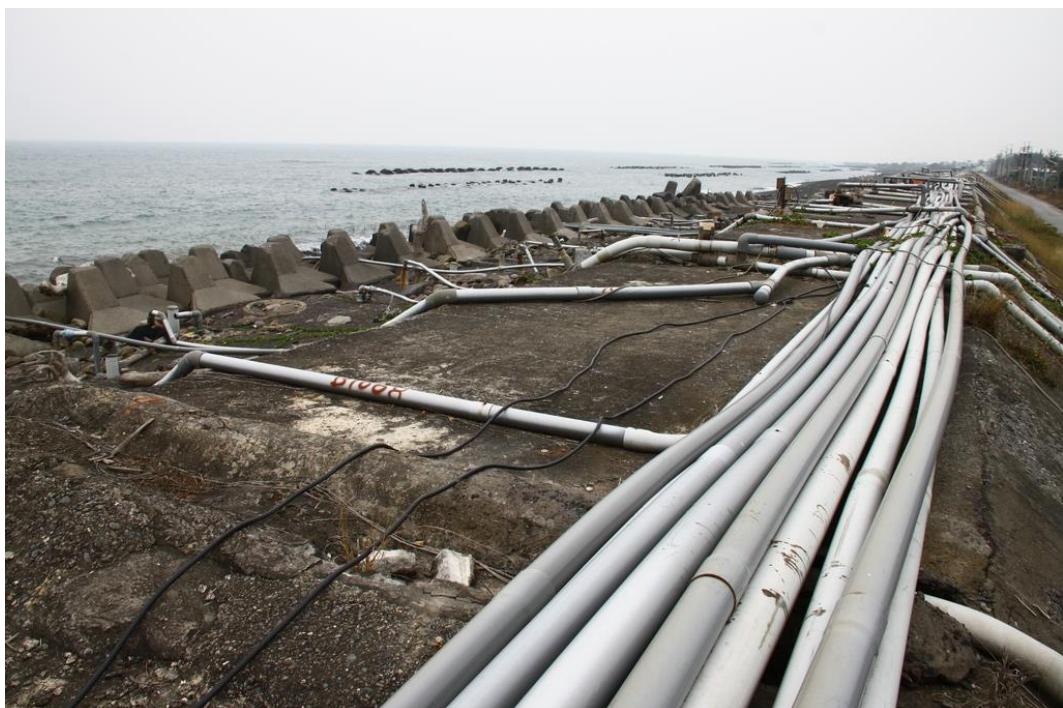
圖 29：為海水養殖而私牽管線，造成海岸景觀混亂。

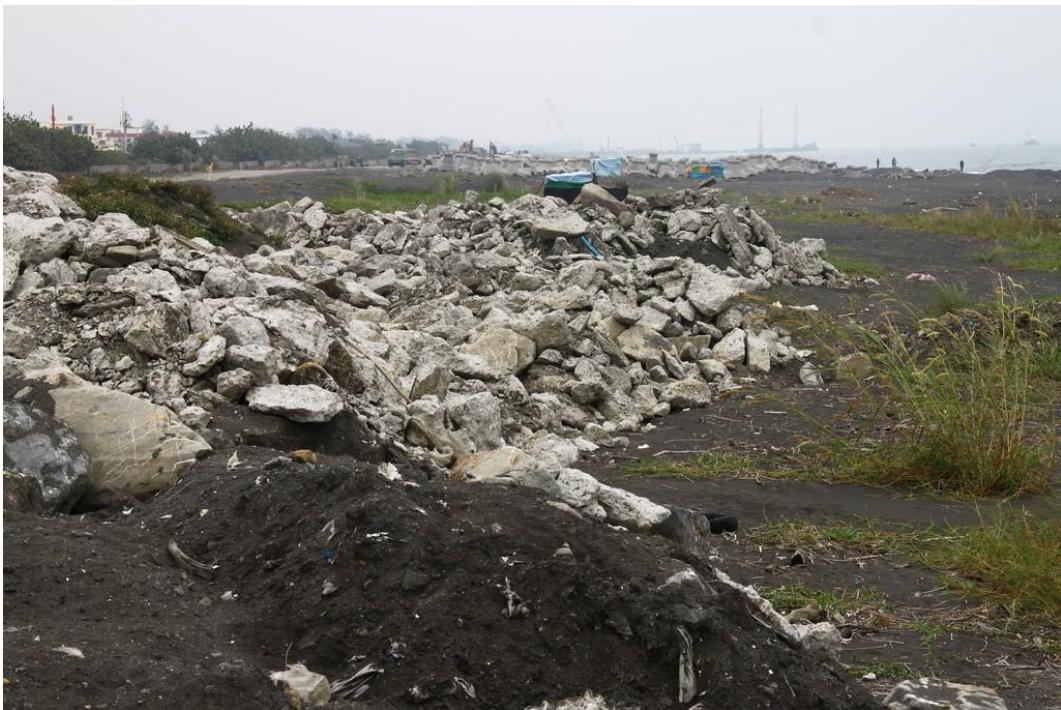
圖 30：因為缺乏管理而遭傾倒工程廢土。

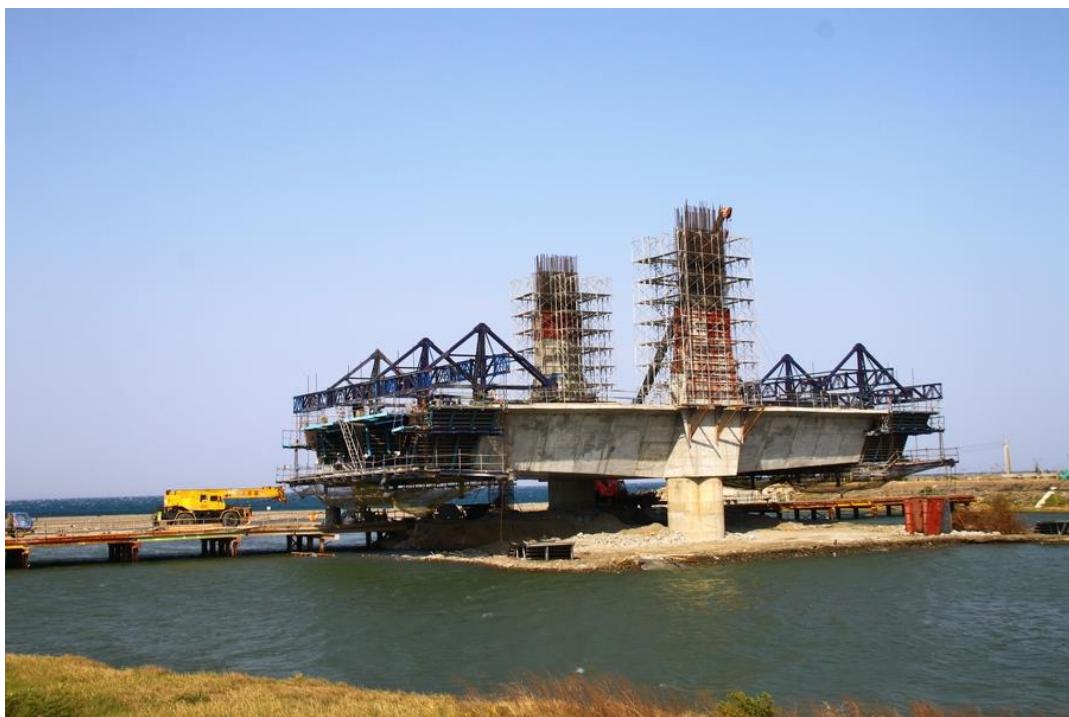
圖 31：居民為引入觀光人潮而爭取興建快速道路，嚴重破壞景觀和生態。

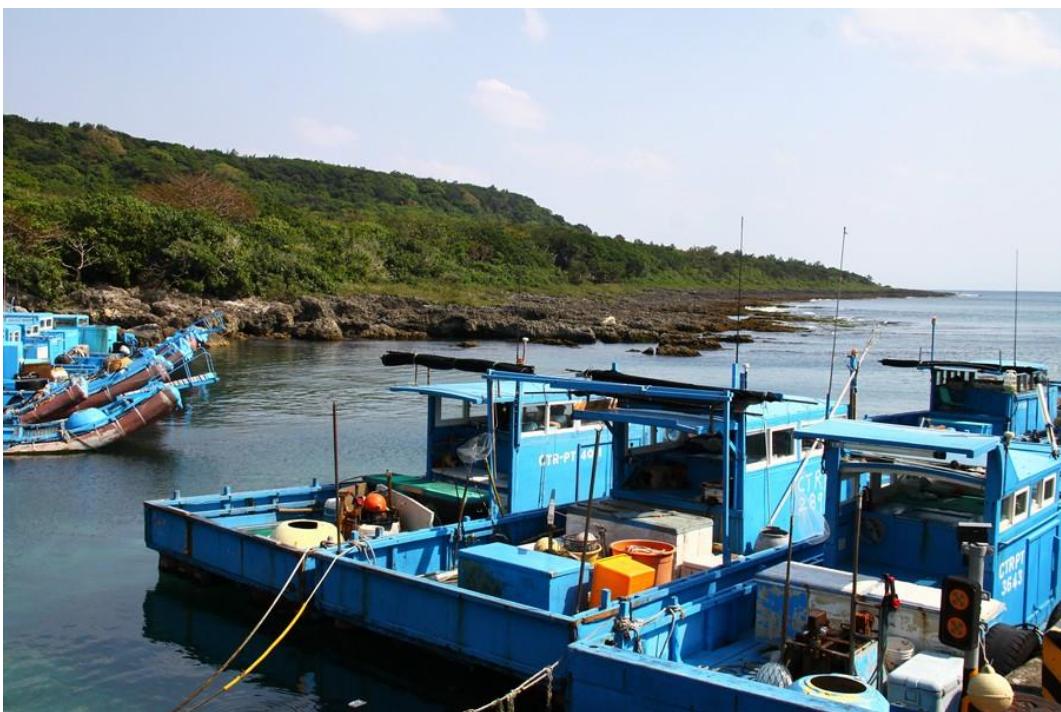
圖 33：許多小型漁港，已鮮少船隻進行漁撈作業。

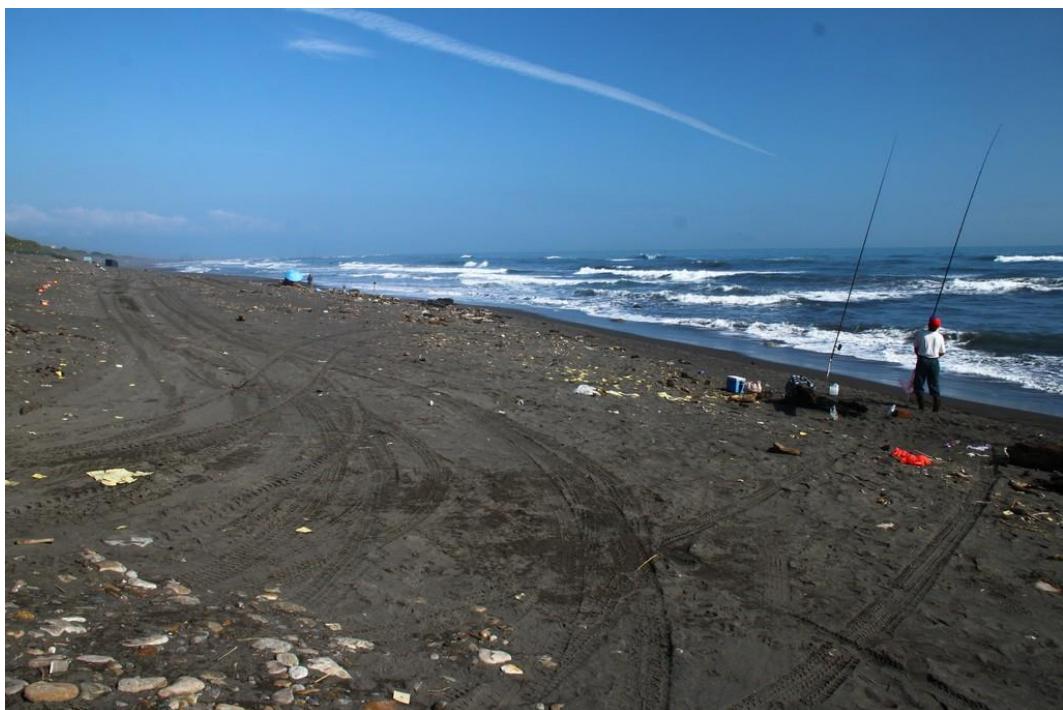
圖 34：宜蘭海岸還維持自然原貌，然而遊人到此一遊卻留下垃圾。

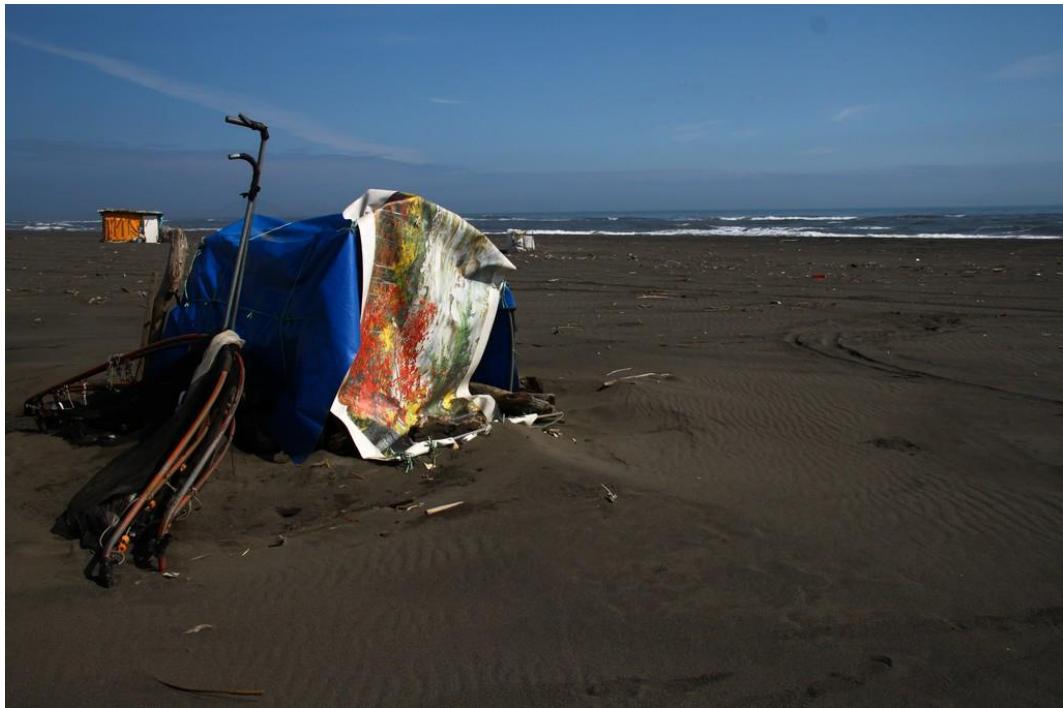
圖 35：漁民使用海漂或廢料搭建的臨時工寮，蔚為奇觀。部分漁民進行漁撈的同時，卻又留下許多垃圾，甚為可惜。

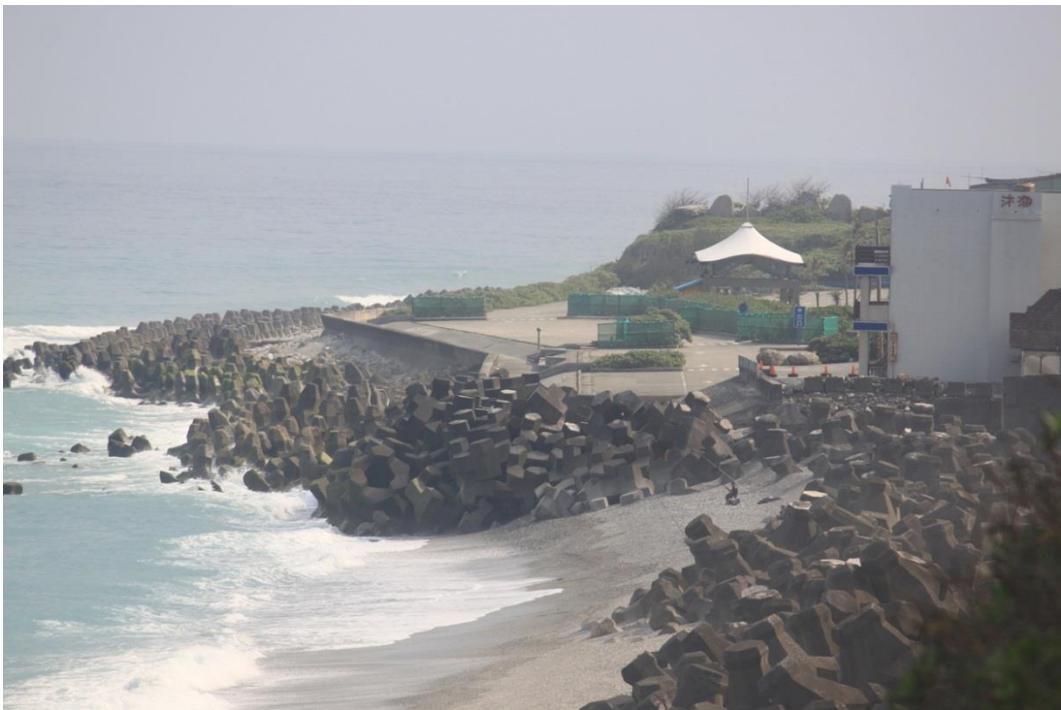
圖 36：為了減緩海岸侵蝕，在岸邊投下大量的消波塊。

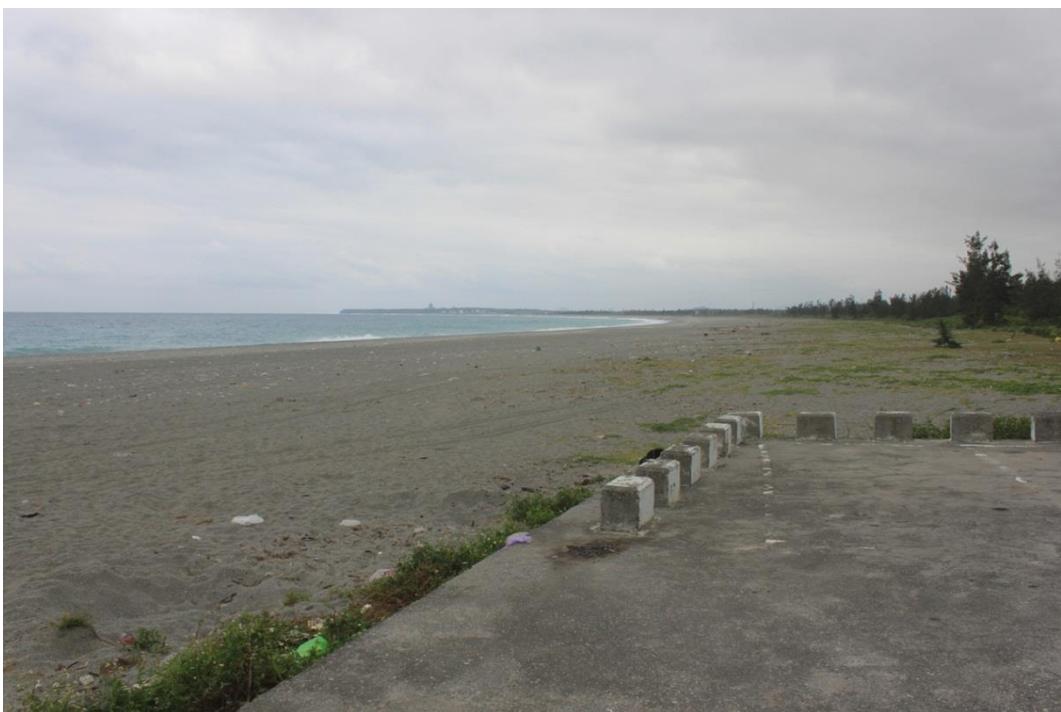
圖 37：天然美麗的沙灘卻興建水泥停車場。
