台灣海岸調查藍皮書

第三章、各縣市海岸及實地踏查剖析

本次全台海岸踏查計畫，時間為 2012 年 11 月至 2013 年 3 月，總計踏查 338 個樣點、橫跨 15 個縣市，由北至南依序為：基隆—台北海岸、桃園海岸、新竹海岸、苗栗海岸、台中海岸、彰化海岸、雲林海岸、嘉義海岸、台南海岸、高雄海岸、屏東海岸、宜蘭海岸、花蓮海岸及台東海岸。

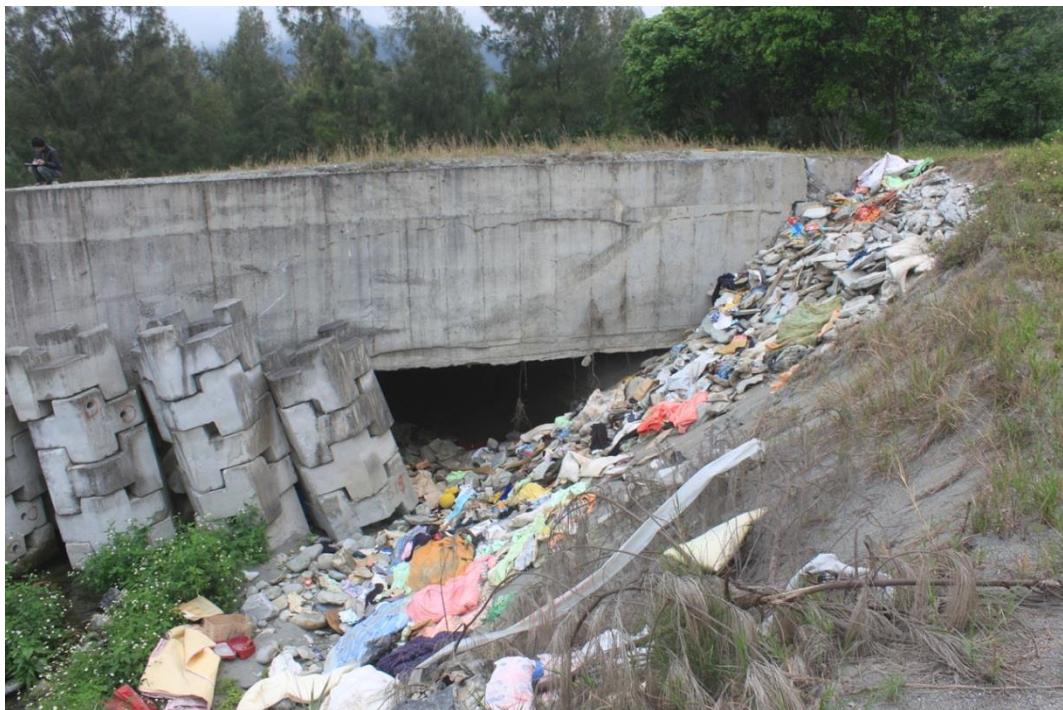
圖 38：縱長的海岸線成了惡意傾倒廢棄物的溫床。

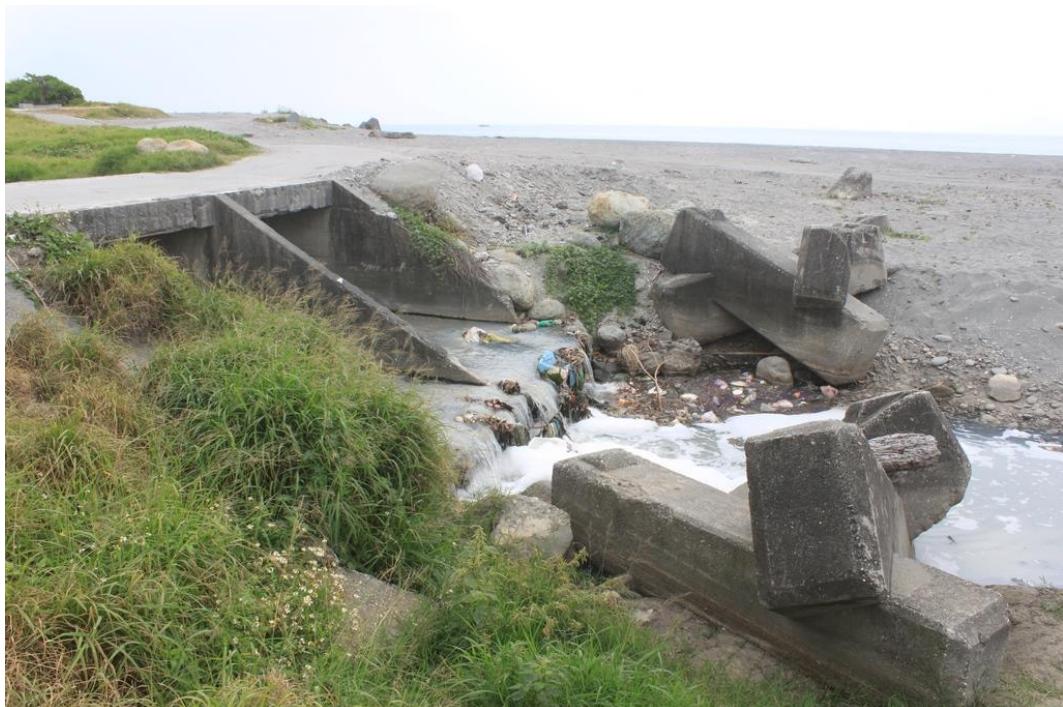
圖 40：太平溪口有大排排放汙水。

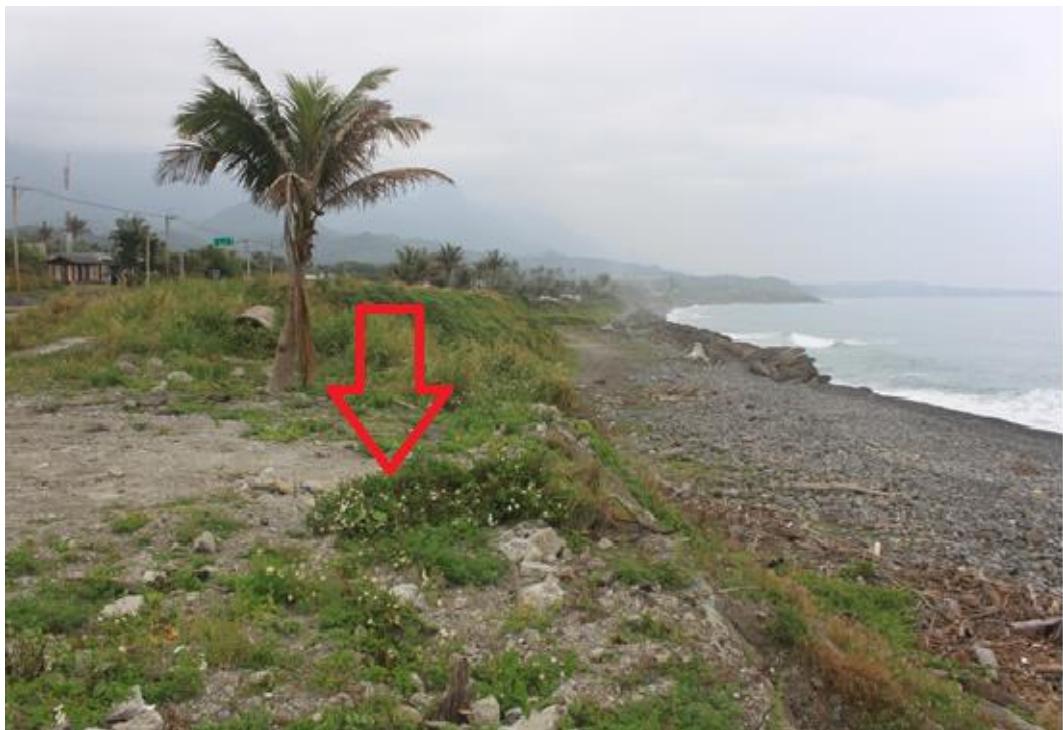
圖 42：海岸公路上有許多路段出現疑似使用廢土填出的空地，用途不明。

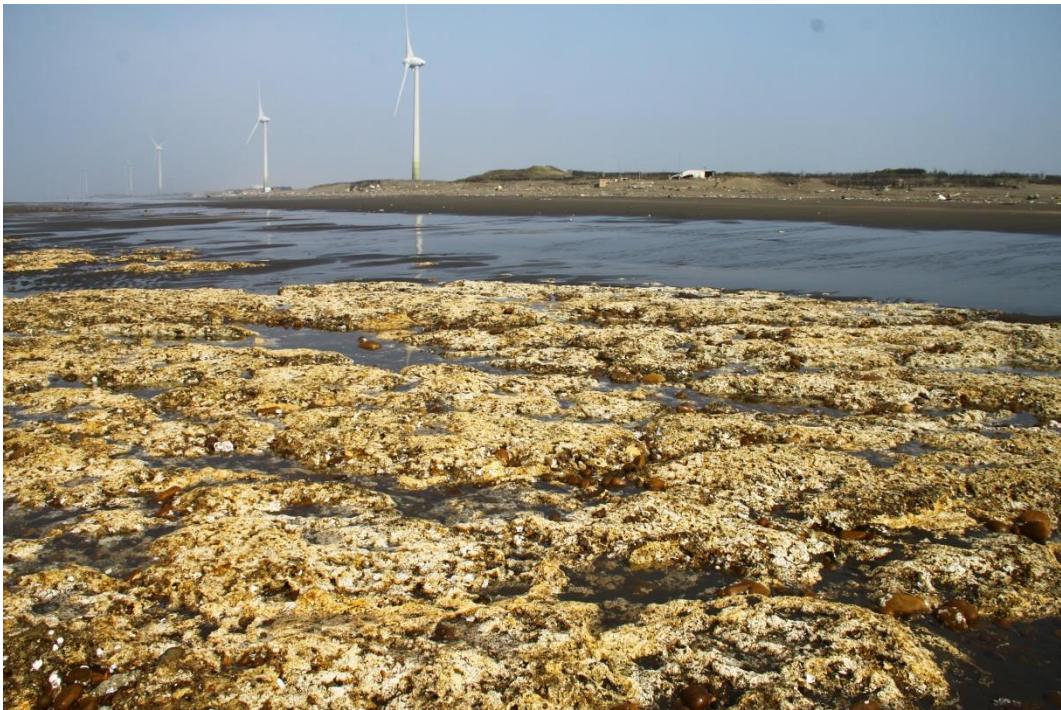
圖 45：觀音海水浴場內的大片藻礁白化。

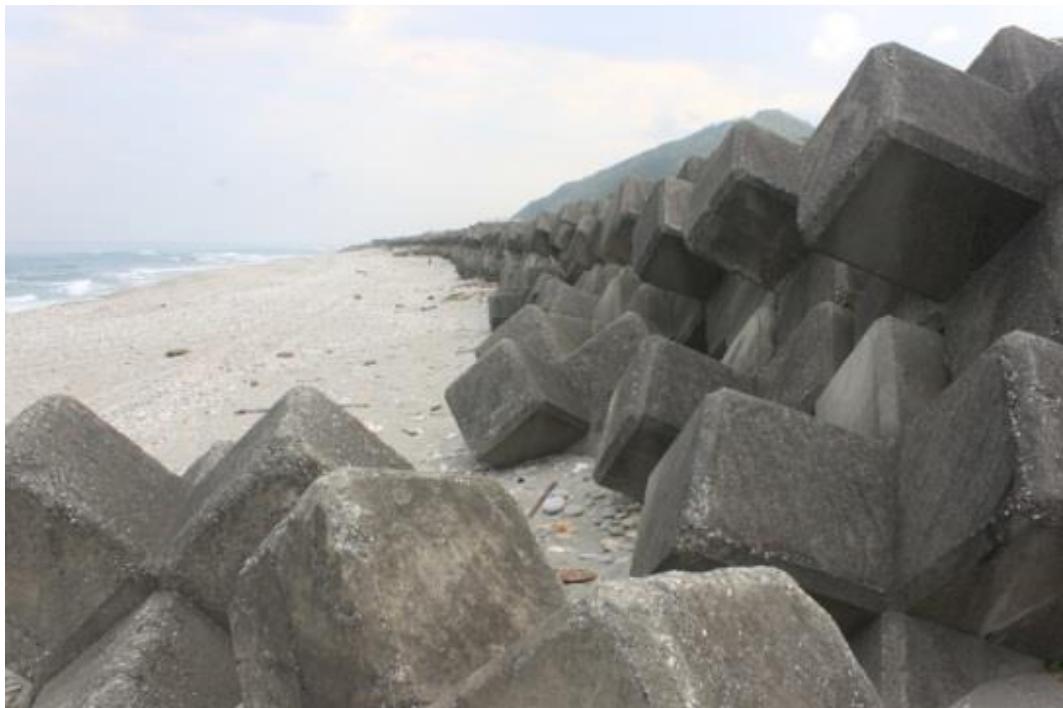
圖 59：鄰近有聚落的花蓮海岸都被投擲了消波塊。

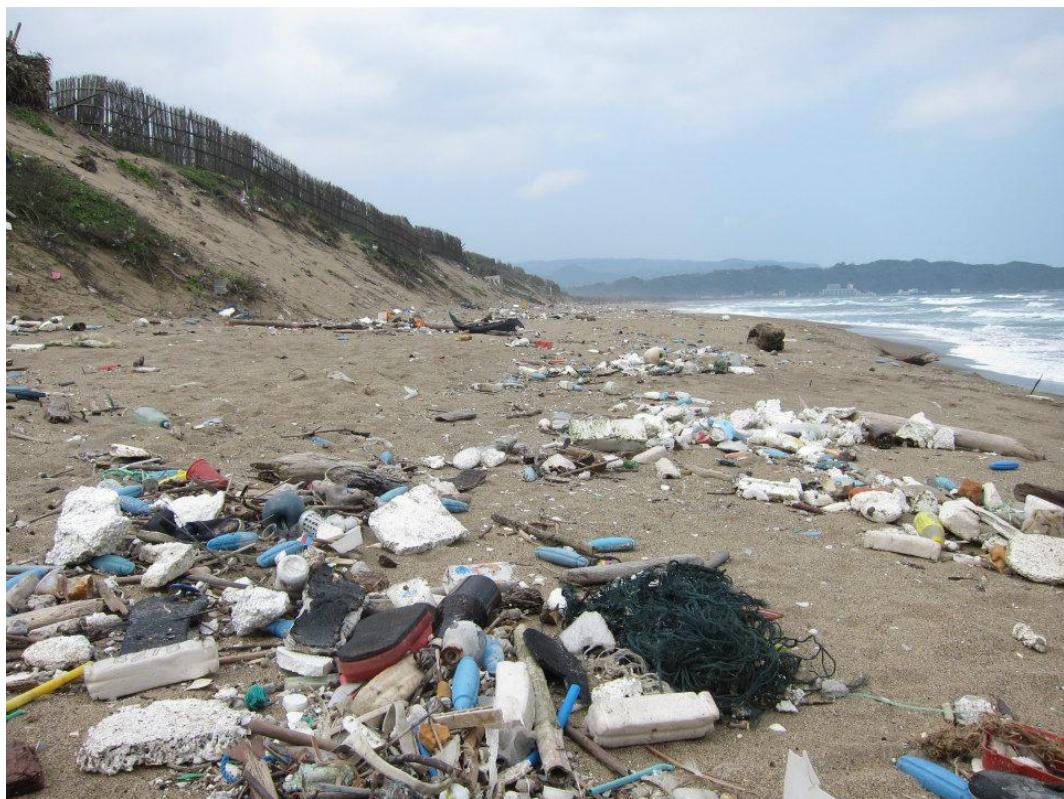
怵目驚心的垃圾，多是漁業用具，如廢棄漁網、浮球、保麗龍..等，及家庭廢棄物，如拖鞋、燈泡、瓶罐...等。海岸有多長，垃圾就綿延多長，原本美麗的海岸也變成充滿危險的區域，更多生物造成莫大的威脅。

圖 63：新北市國聖埔沙灘上垃圾滿布，怵目驚心。

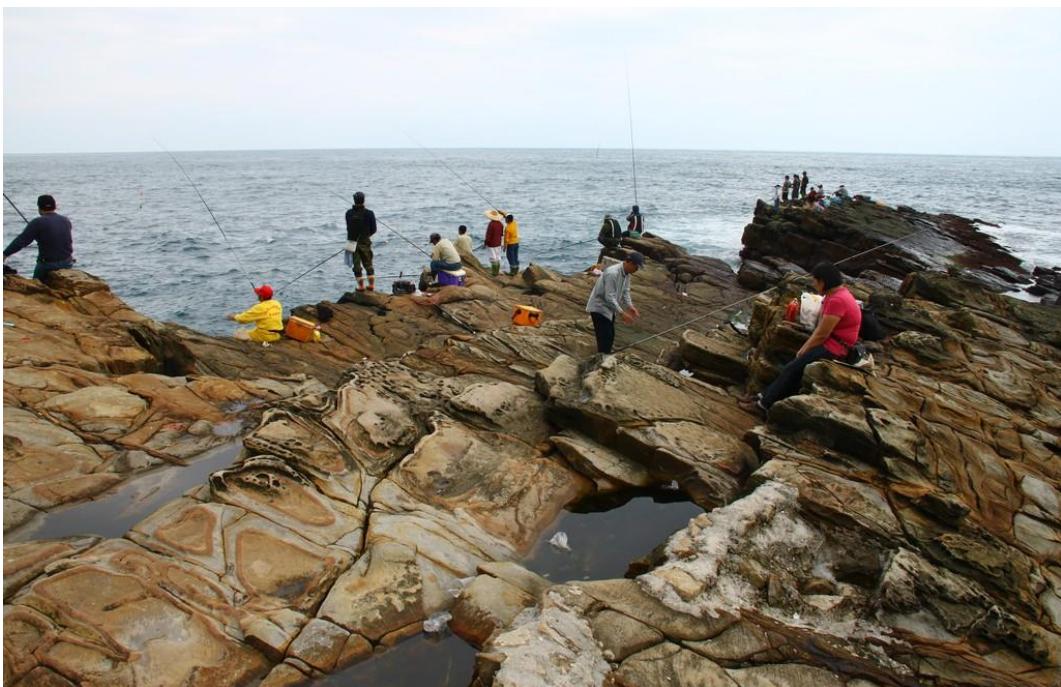
台灣釣魚人口眾多，好的釣點往往吸引釣客群集，習慣不佳的釣客隨手丟棄各式餌料包裝及廢棄物，任由風吹，造成嚴重的環境髒亂及對海洋生物的威脅。

圖 64：台灣釣客習慣不佳，時常亂丟垃圾。

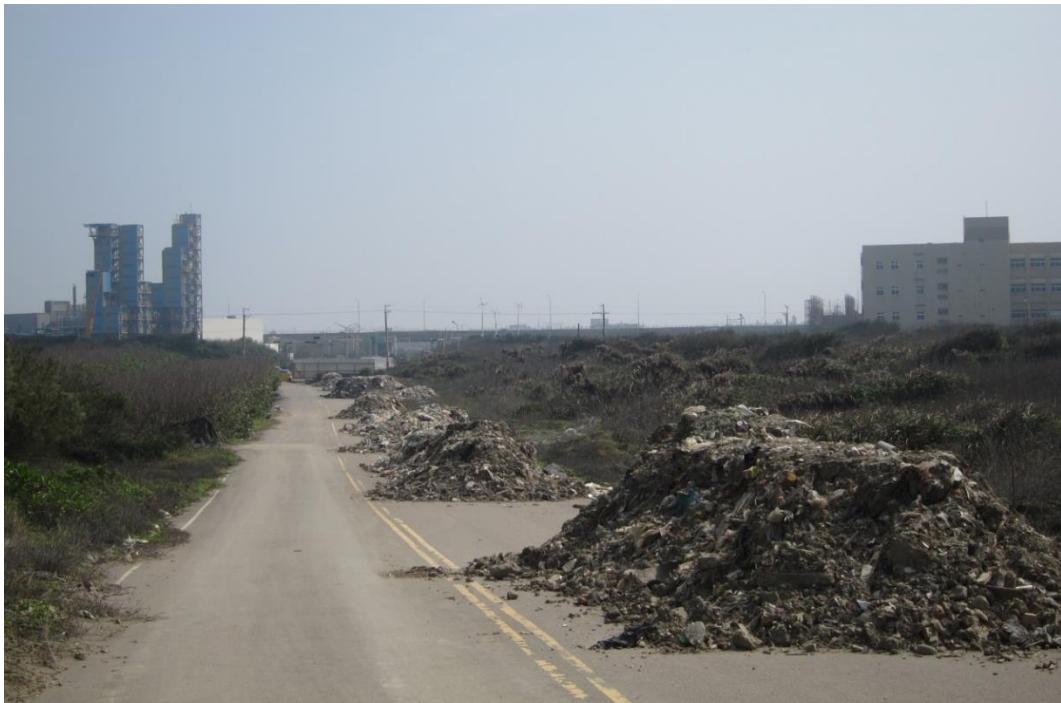
圖 66：桃園通往海岸的道路被大量傾倒廢棄物。

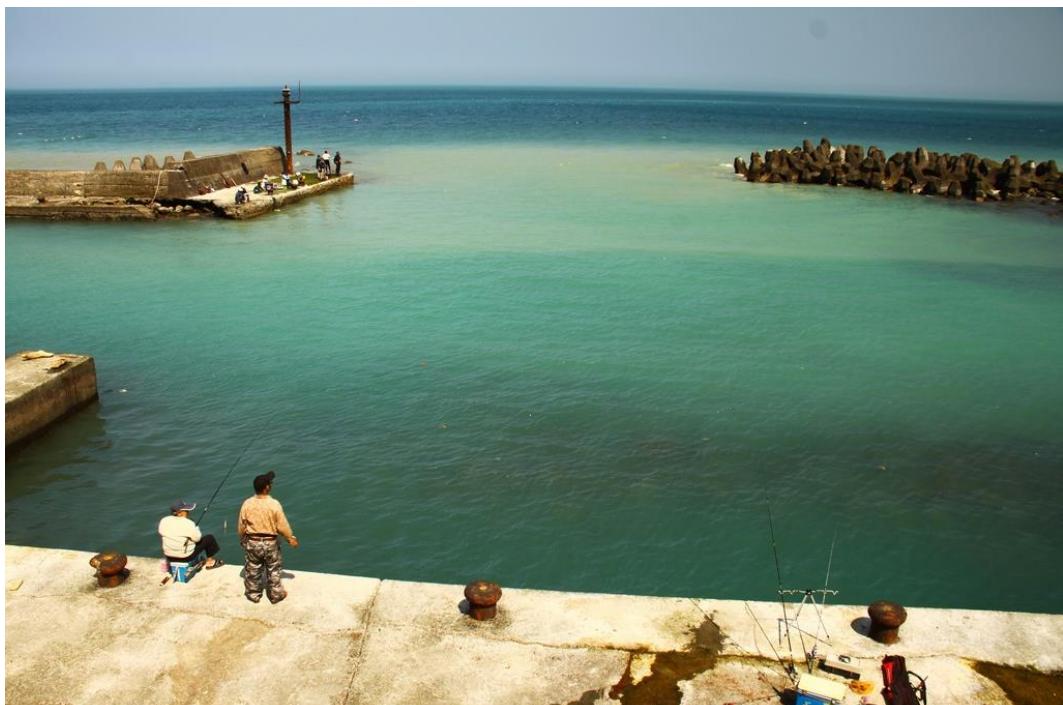
廢棄的漁港，卻有大而新的建體，在一片綿延的礫石灘中顯得突兀。

圖 67：現今漁業沒落，漁港不再停泊漁船，反成釣客釣場。
