莫拉克風災漂流木形成原因之探討

文、圖 ■ 張獻仁 ■ 林務局林政管理組保林科科长
范家翔 ■ 林務局林政管理組專員（通訊作者）
林素惠 ■ 林務局林政管理組技士
向韻如 ■ 林務局林政管理組技士

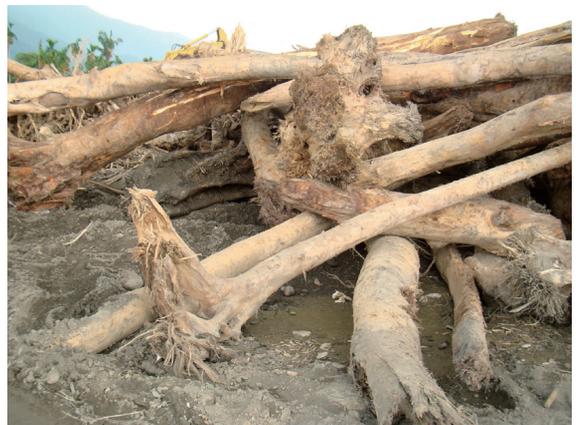
高樹鄉新豐村內之漂流木，多帶有根株，並未發現異常鋸切痕跡。

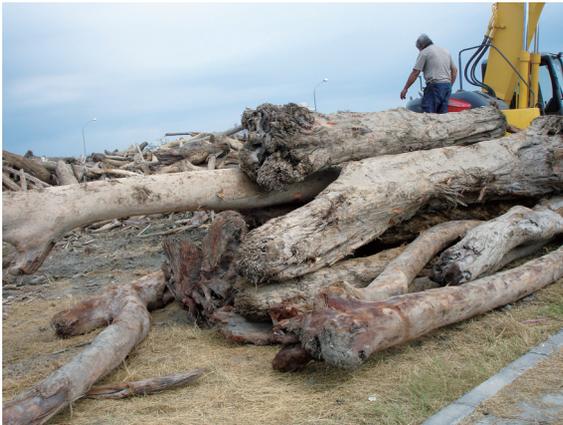
鹽埔漁港內漂流木集運情形，多為連根之幹材，且材面磨損嚴重。

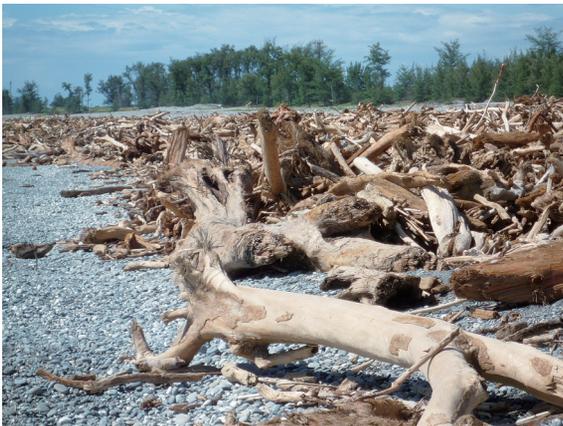
台東太麻里曙光公園堆積之漂流木，根部清晰可見。

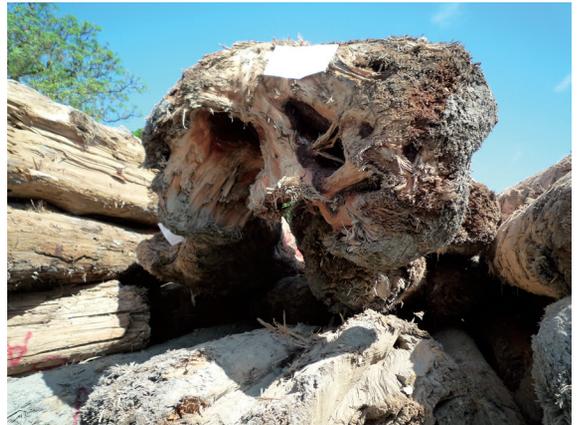
已完成註記之國有貴重漂流木，屬連根之幹材，根部磨損呈不規則撕裂。（攝於台東市）

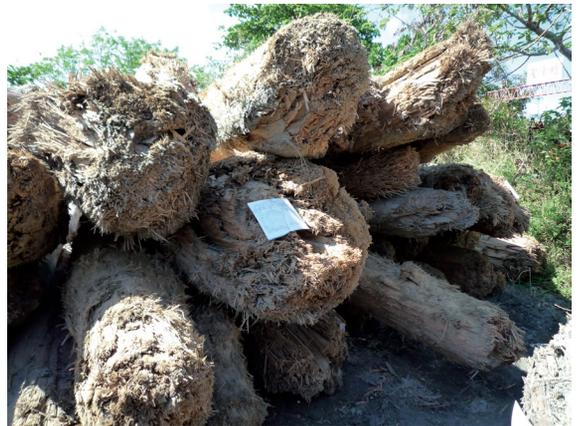
已完成註記之國有貴重漂流木，屬非連根幹材，斷面呈不規則撕裂。（攝於台東市）

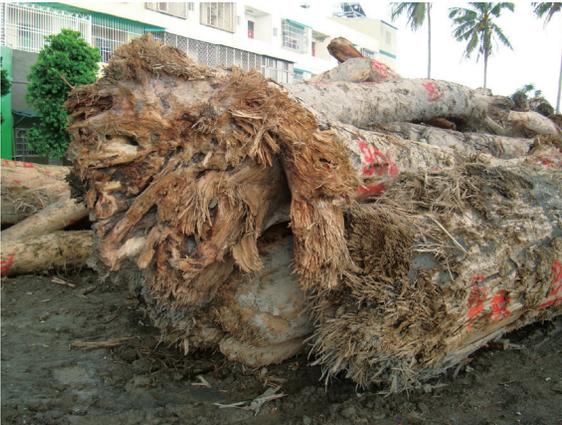
已完成註記之國有貴重漂流木，屬連根之幹材，根部磨損呈不規則撕裂。（攝於屏東縣高樹鄉）
