## 第三章 海岸濱線變遷研究

### 3-2 各年度海岸分段分析成果及熱點後續追蹤

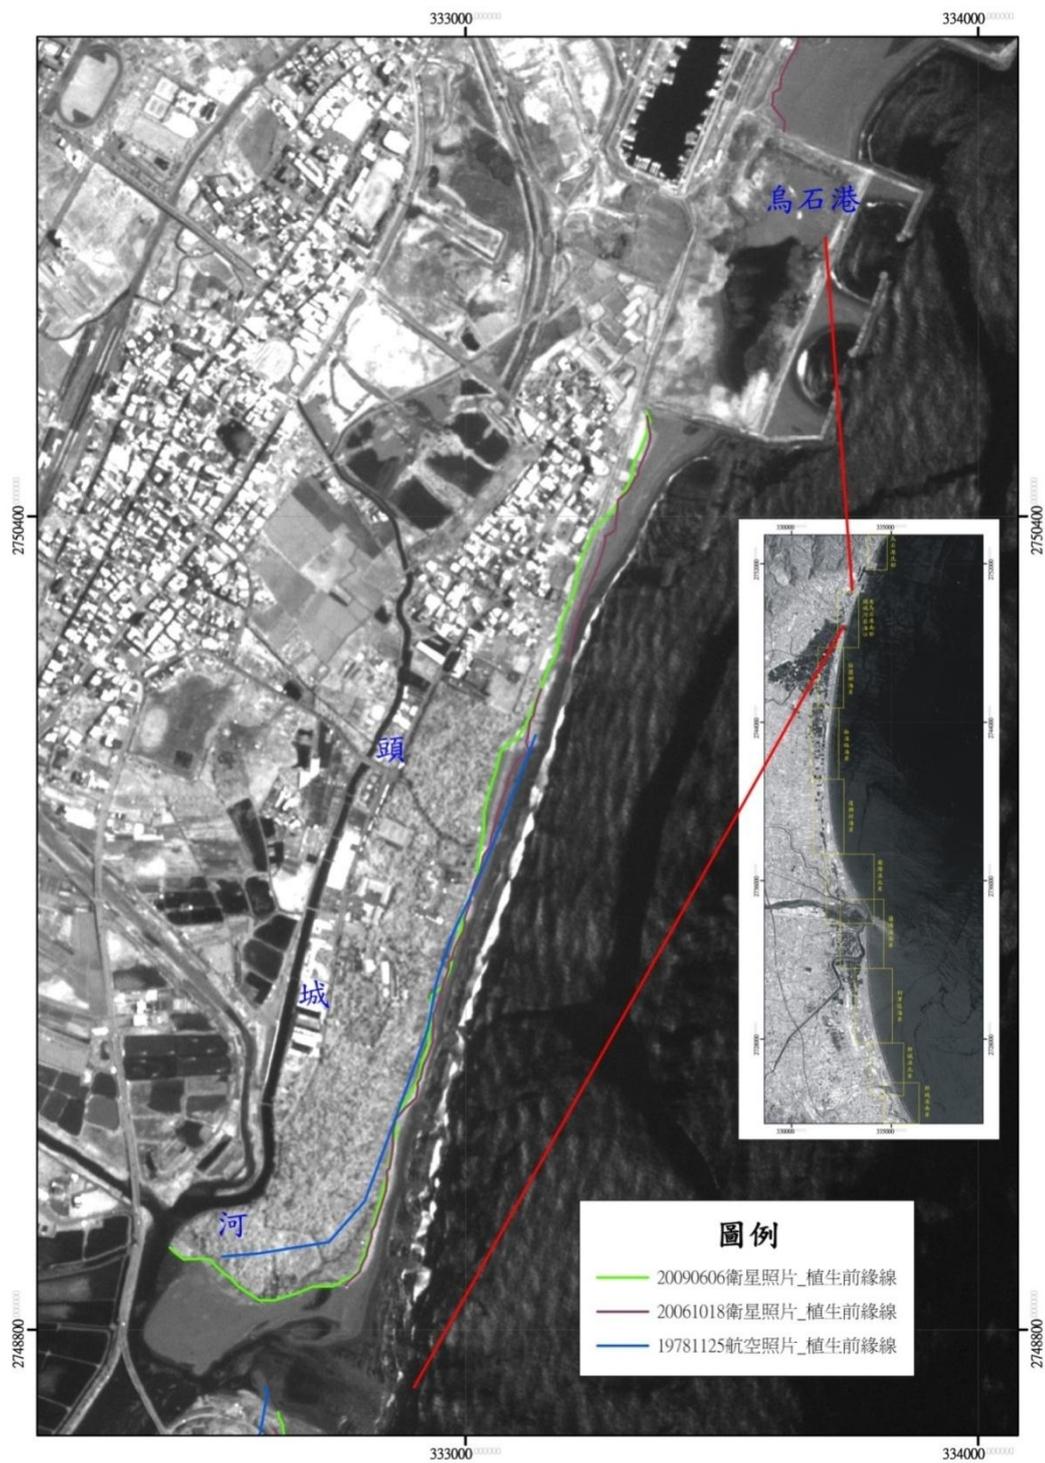
圖3-22 烏石港南部植生前緣線之比較圖。(底圖為2009年6月6日福衛二號影像)

烏石港南部則有一小段海岸植生前緣線後退，從2006年至2009年平均後退約16公尺(圖3-22)，此段海岸因突堤效應而形成侵蝕狀態。從圖3-23中可看出在靠近溪流出口地方可以看到植生前緣線往海側方向前進，但是離開出口一段距離之後就開始變成侵蝕區域，在堆積區域植生前緣線往海側平均前進約40公尺，長期堆積速率為1.29m/yr。而圖3-24中2006年(-365mm)與2009年(-303mm)水線相似，而1978年以來的的水線往陸地側方向後退。其侵蝕原因為波浪侵蝕，而因為河口沙源而造成河口地區有堆積形態。

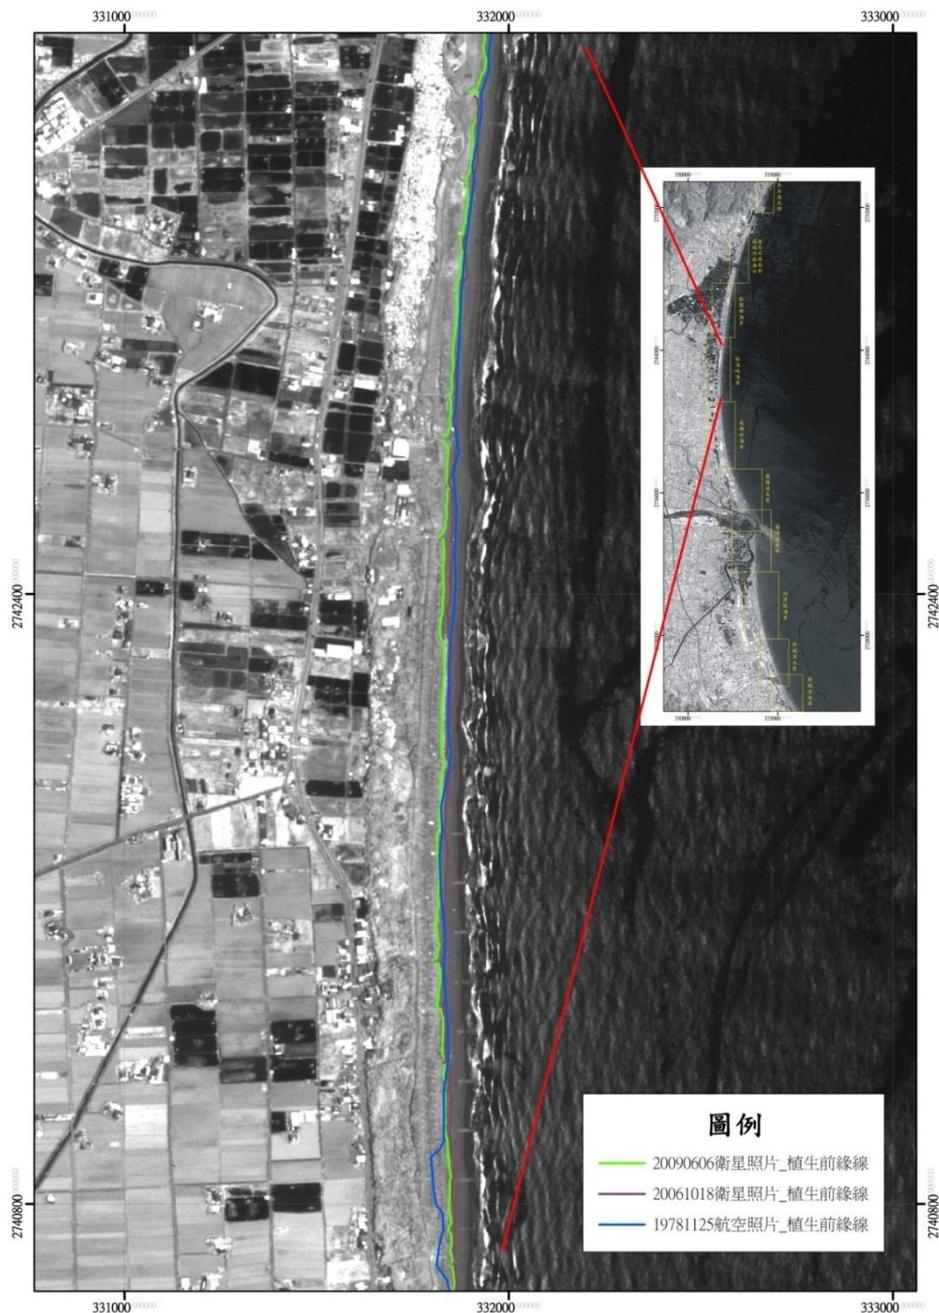
圖3-26 壯濱路海岸1978、2006及2009年影像植生前緣線之比較圖。(底圖為2009年6月6日福衛二號影像)

壯濱路海岸：圖 3-26 中此區段 1978 年到 2009 年的海岸植生前緣線同樣往陸地側後退，平均後退約 35 公尺，長期侵蝕速率約為 1.13m/yr。可以注意南段有一小段轉變成堆積，此段區域可視為變動不大。但在 2006 年到 2009 年則是侵蝕的狀況，為波浪造成之侵蝕作用。

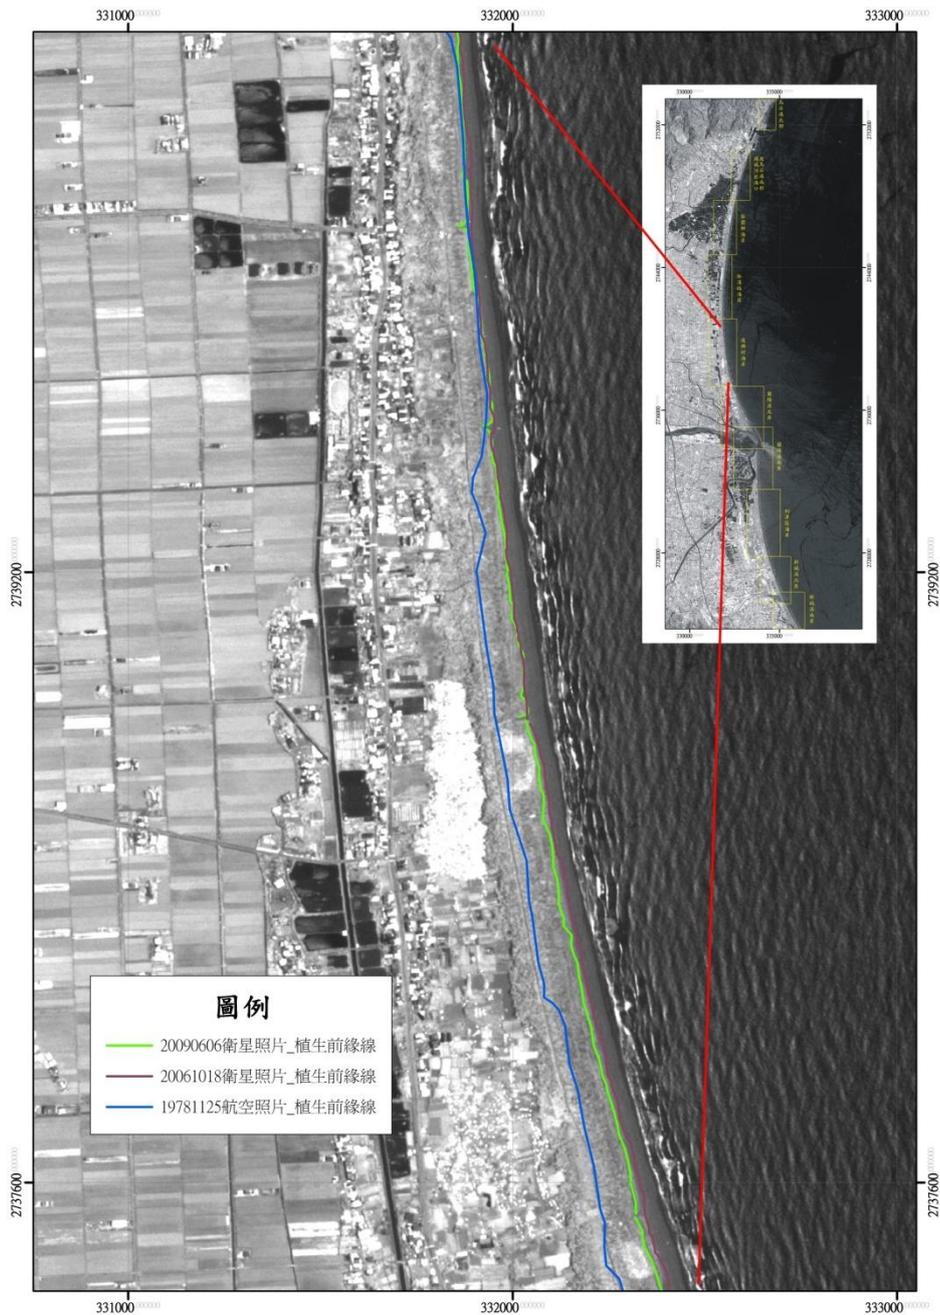
圖3-27 復興村海岸1978、2006及2009年影像植生前緣線之比較圖。(底圖為2009年6月6日福衛二號影像)

復興村海岸：圖 3-27 此段海岸線之南邊即為蘭陽溪，北邊之區段為變動不大之狀態，而中南部開始轉變為堆積的形態，值得注意的是，雖然 1978 年到 2006 年為堆積形態，其原因為河口沙源堆積，但是到了 2009 年，因為波浪侵蝕而呈現了侵蝕的現象。植生前緣線平均前進了約 65 公尺，長期堆積速率為 2.1m/yr。

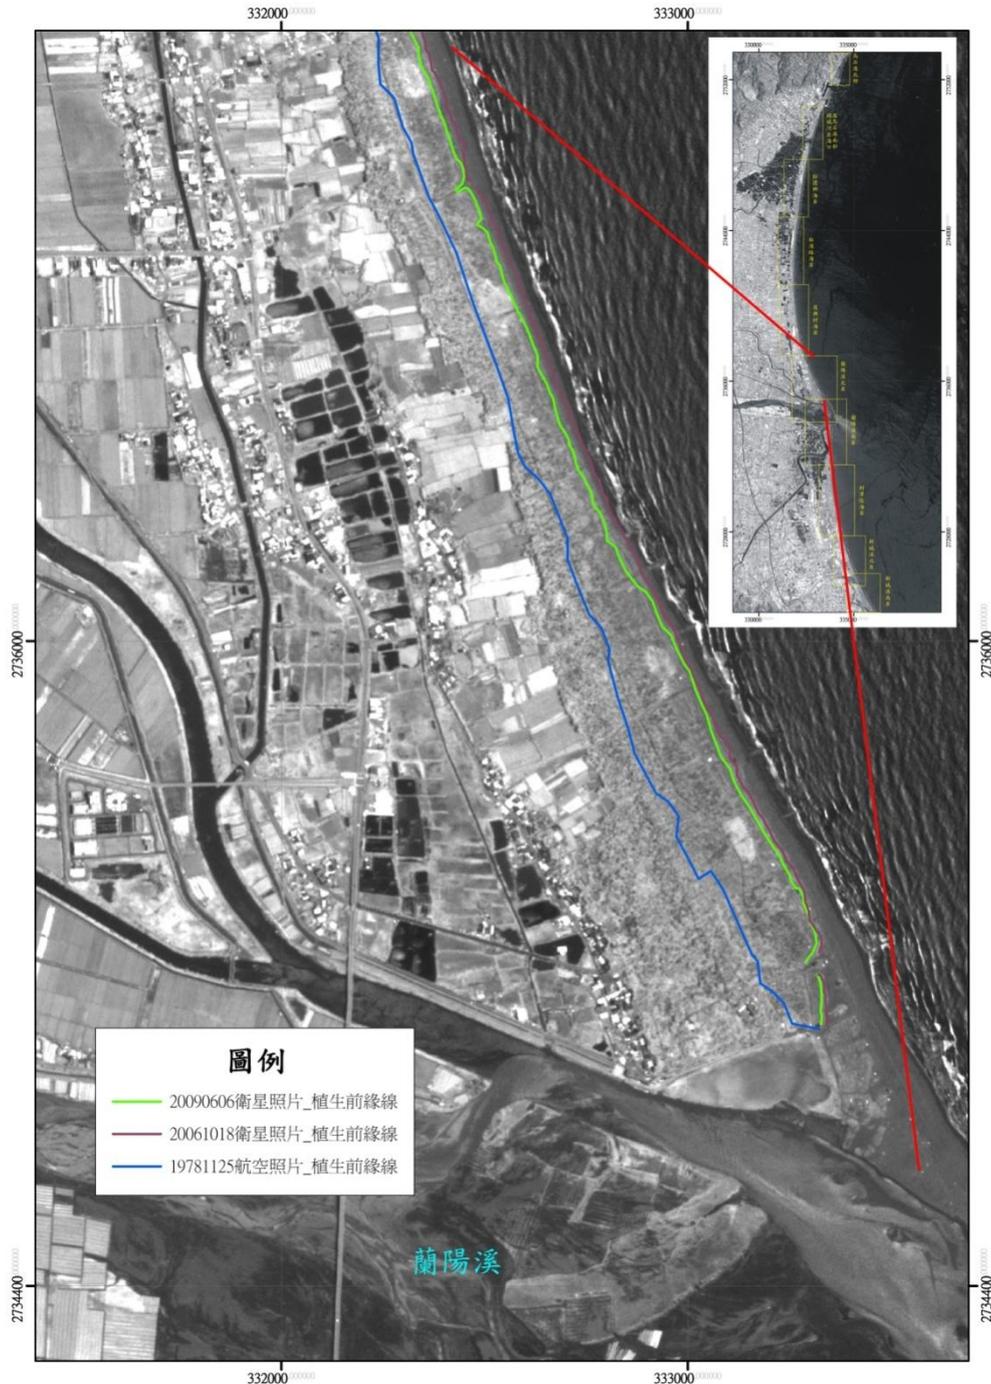
圖3-28 蘭陽溪北岸1978、2006及2009年影像植生前緣線之比較圖。(底圖為2009年6月6日福衛二號影像)

蘭陽溪北岸：圖 3-28 中，1978 年至 2009 年植生前緣線往海側前進的最大距離約為 200 公尺，最小約為 80 公尺，平均前進距離約為 140 公尺，長期平均堆積速率為 4.51m/yr，其原因為河口沙源堆積。2006 年至 2009 年則因波浪侵蝕造成侵蝕的情況。

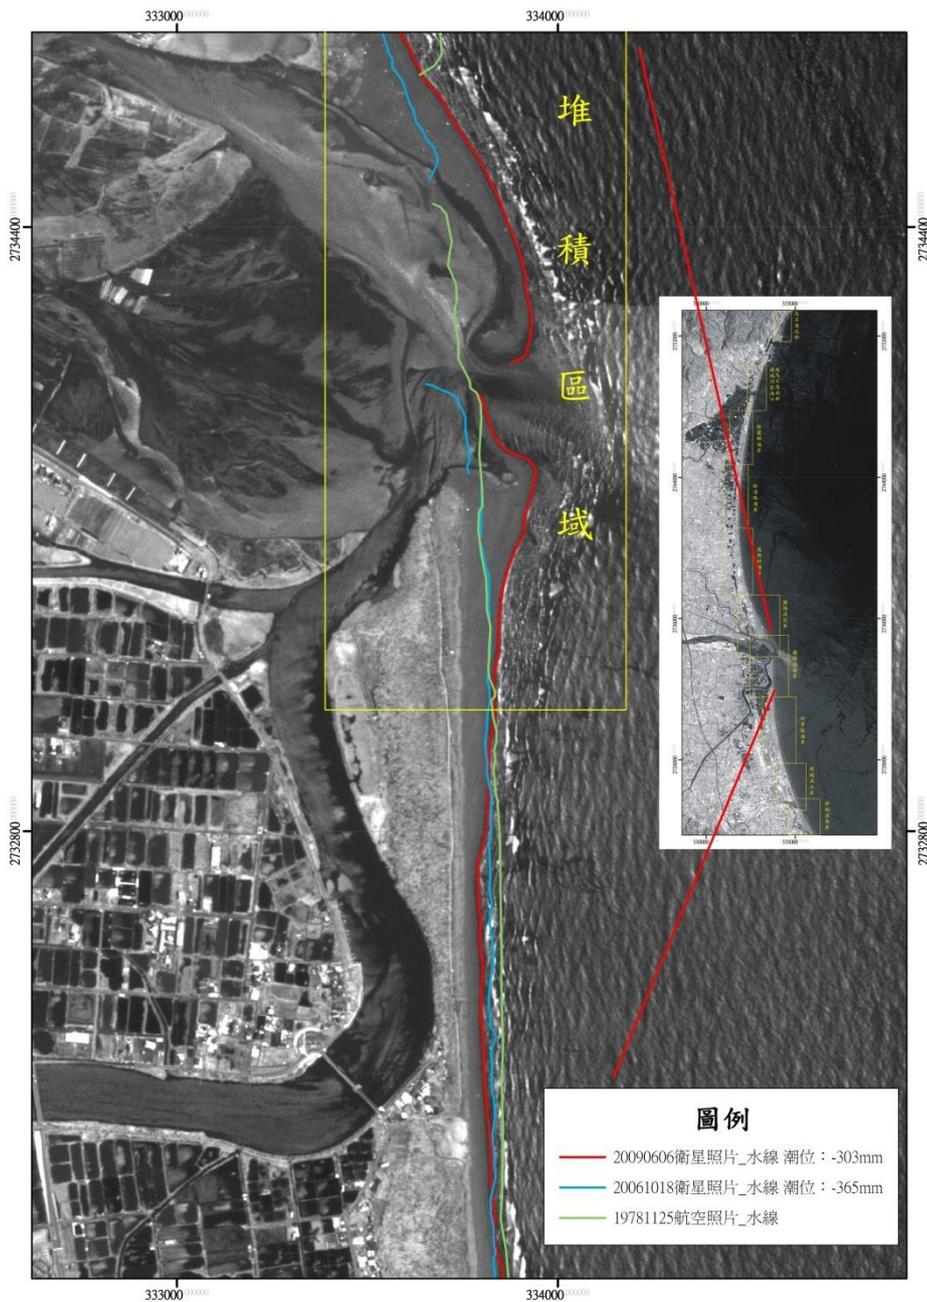
圖3-30 蘭陽溪出海口南岸1978年、2006年及2009年影像水線之比較圖。(底圖為2009年6月6日福衛二號影像)

圖 3-30 中可以注意蘭陽溪出口的變化，在 1978 年是在最北邊，慢慢的往南移動到現今的位置；而且出海口的位置是持續往海側堆積，代表著沉積物來源的充足，也就是河口沙源造成堆積的情況。南岸可以發現水線因為波浪侵蝕而逐年往陸地側後退，可以解釋在蘭陽溪出海口屬於堆積情況，而其它海岸則是侵蝕的情況。

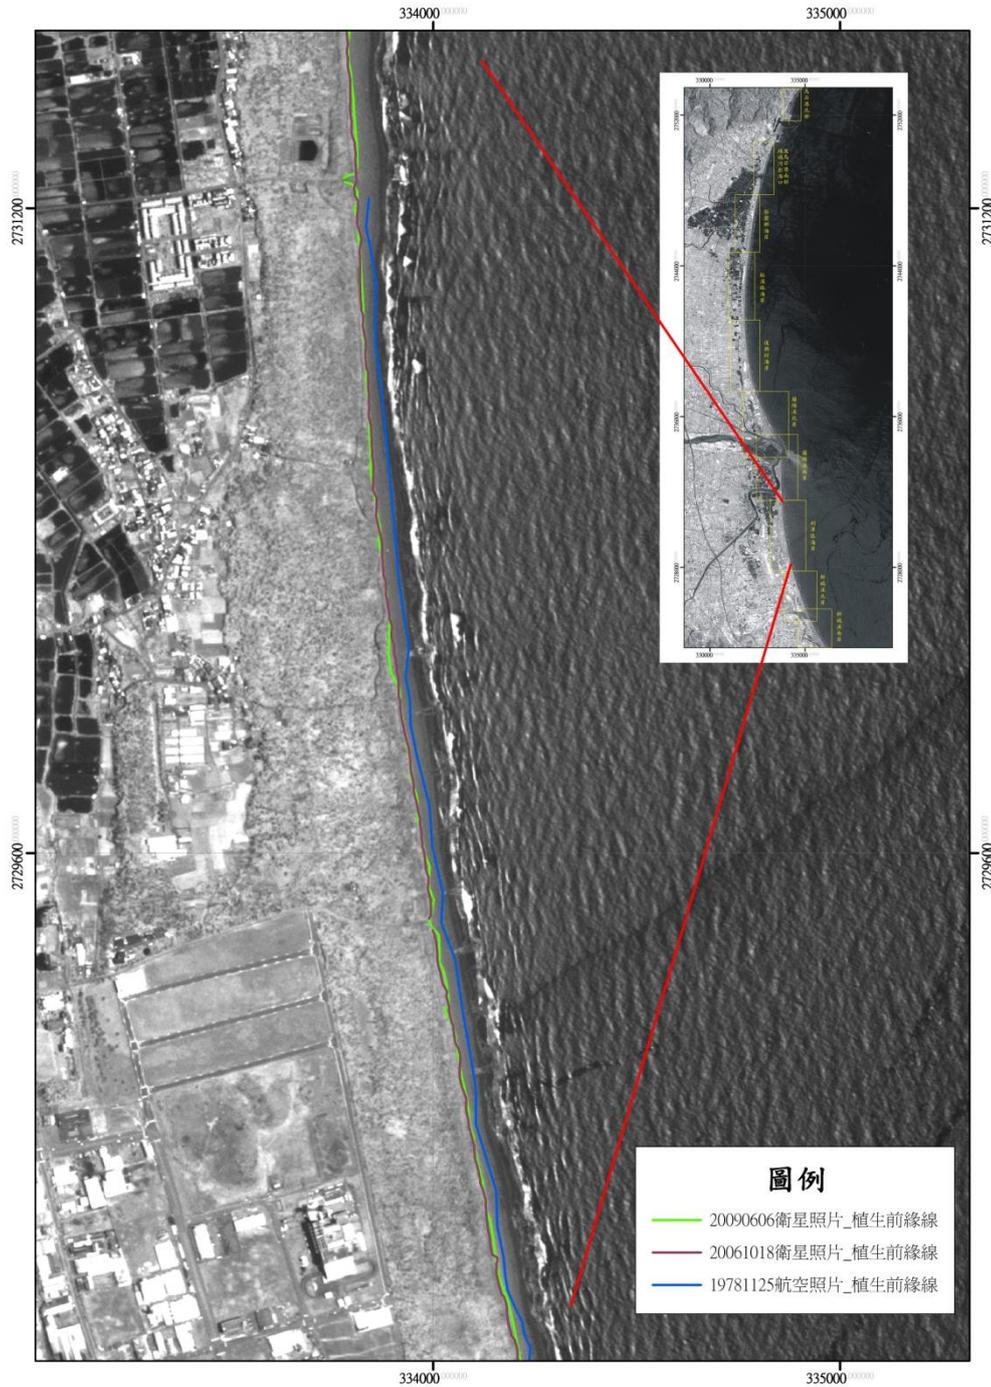
圖3-31 利澤區海岸1978、2006及2009年影像植生前緣線之比較圖。(底圖為2009年6月6日福衛二號影像)

蘭陽溪南岸利澤區海岸：圖 3-31 中 2006 與 2009 之植生前緣線位置在相符合的地方，因此為變動不大的狀態。從 1978 年至今則是因為波浪而造成侵蝕的狀況，植生前緣線後退最大約 50 公尺，最小約 15 公尺，平均後退約 33 公尺，平均侵蝕速率約為 1.04m/yr。

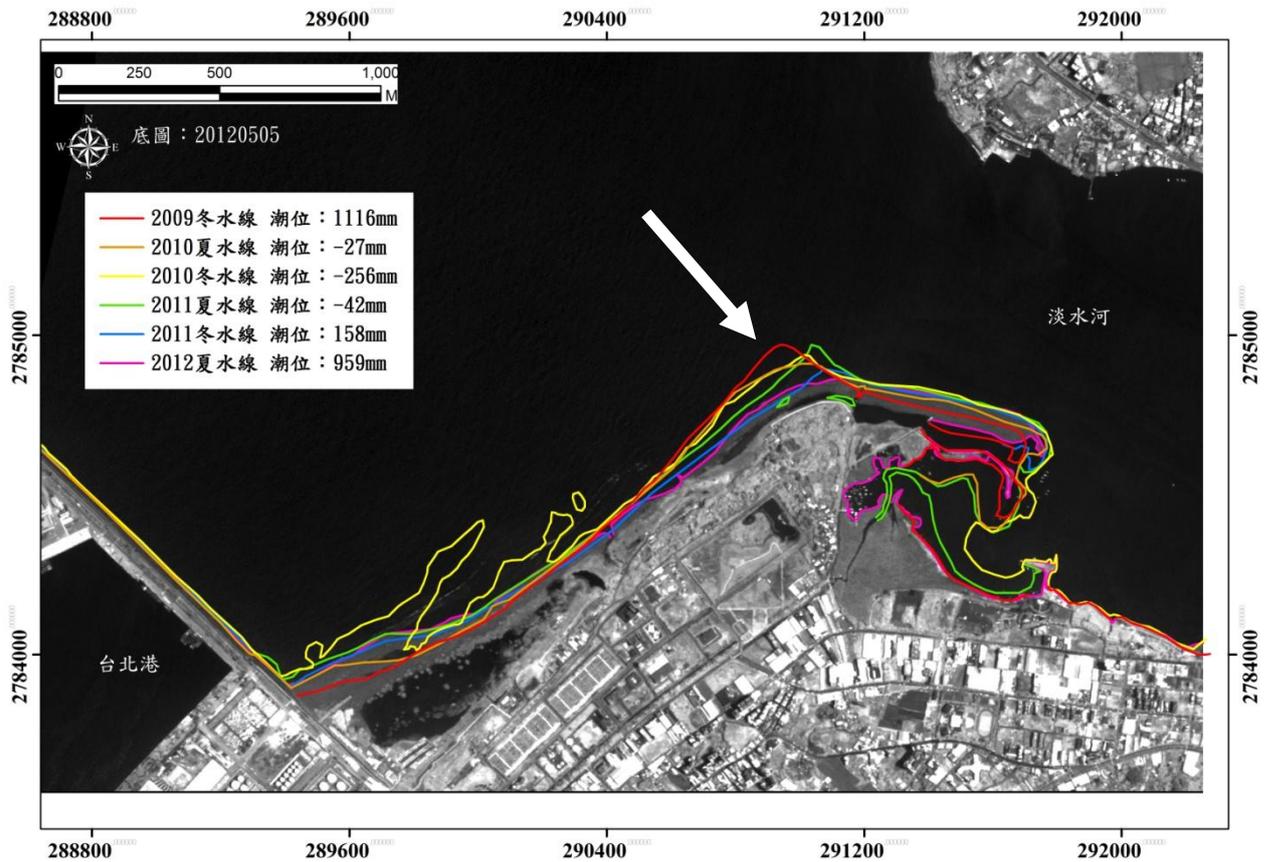
圖3-44 淡水河口南岸2009年至2012年水線比較圖。

在 2009 至 2012 年間，淡水河口南岸之特徵濱線比較如圖 3-44 中箭頭處(淡水河口南端點)在 2009 年水線潮位為 1116mm，而在 2012 年之水線潮位為 959，兩者相差不多，但其水線向陸地側退後了約 100 公尺左右，平均後退距離約為 80.9 公尺，而在台北港堤防東側則為相反情況，水線約向海岸前進了約 70 公尺左右，平均約前進了 52.9 公尺；因此可以推測淡水河南岸的情況為淡水河沖刷其出海口南岸地區，而在台北港堤防東側推積。

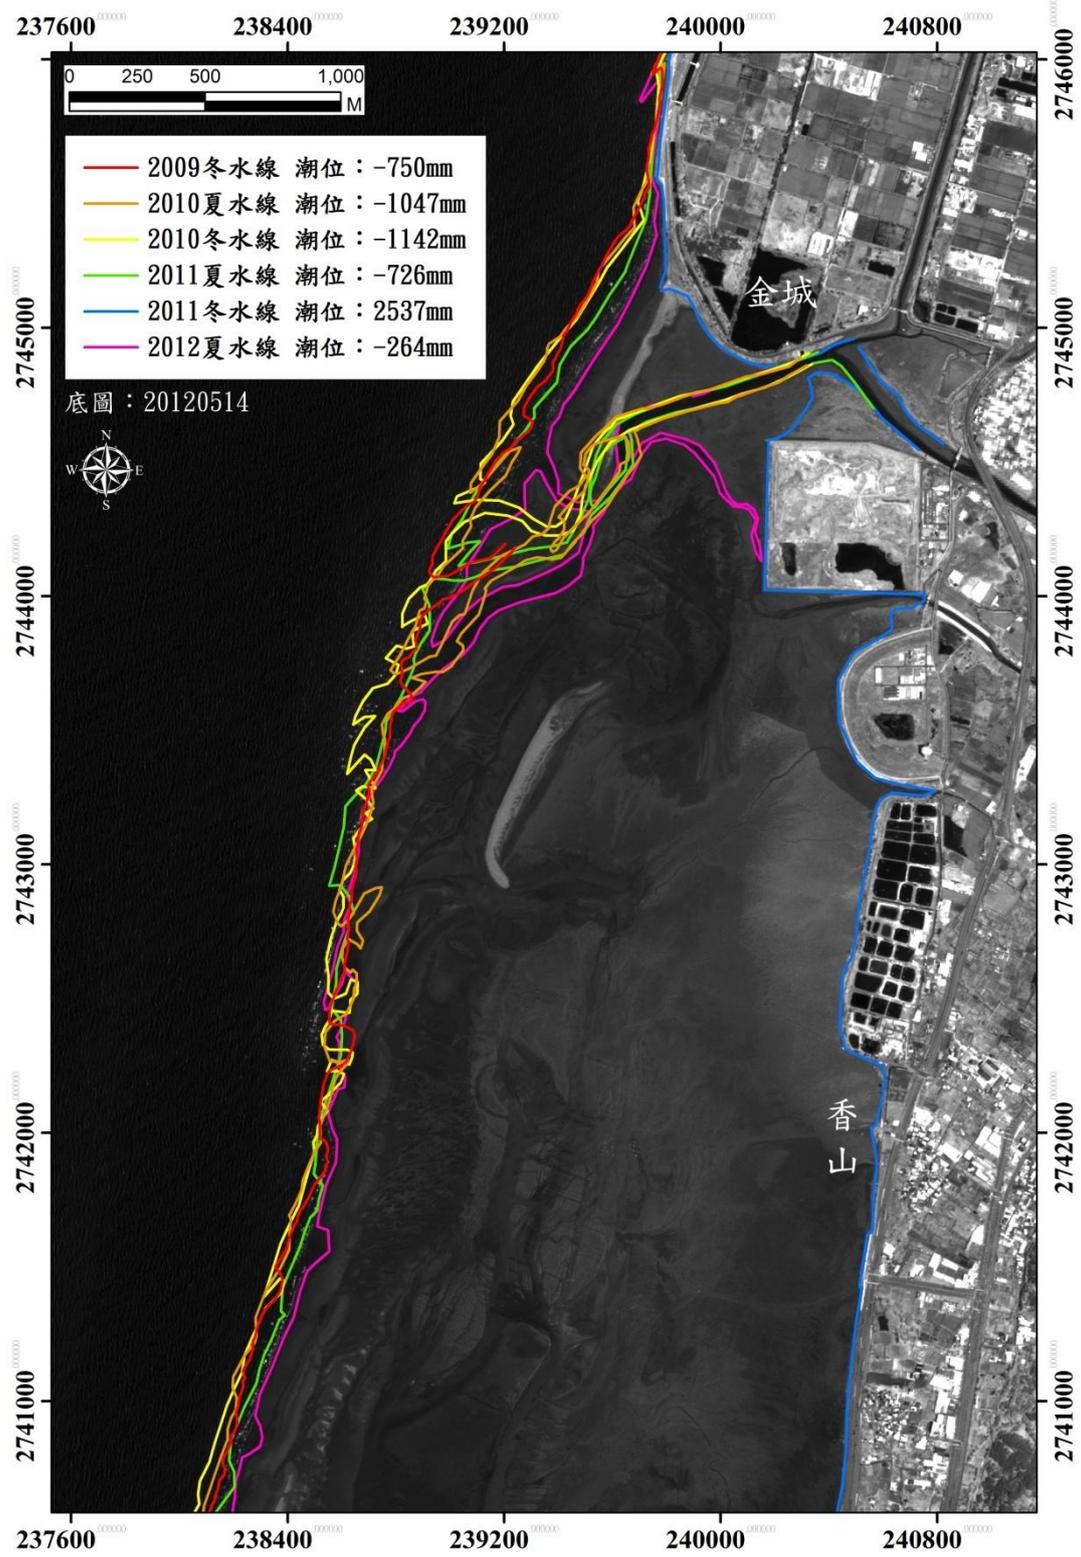
圖3-55 南寮至香山海岸2009年至2012年水線比較圖。

在 2009 年至 2012 年，南寮至香山海岸之特徵濱比較圖(圖 3-55)中發現 2009 年冬潮位為-750mm，而 2011 年夏潮位為-726mm，兩者潮位高度相差不多，不過 2011 夏之水線卻較為靠近岸邊，兩者距離約有 90 公尺左右，平均約為 47.3 公尺；因此推測金城區海岸持續向陸地側後退，而其餘地區則大致保持變動不大的狀態。

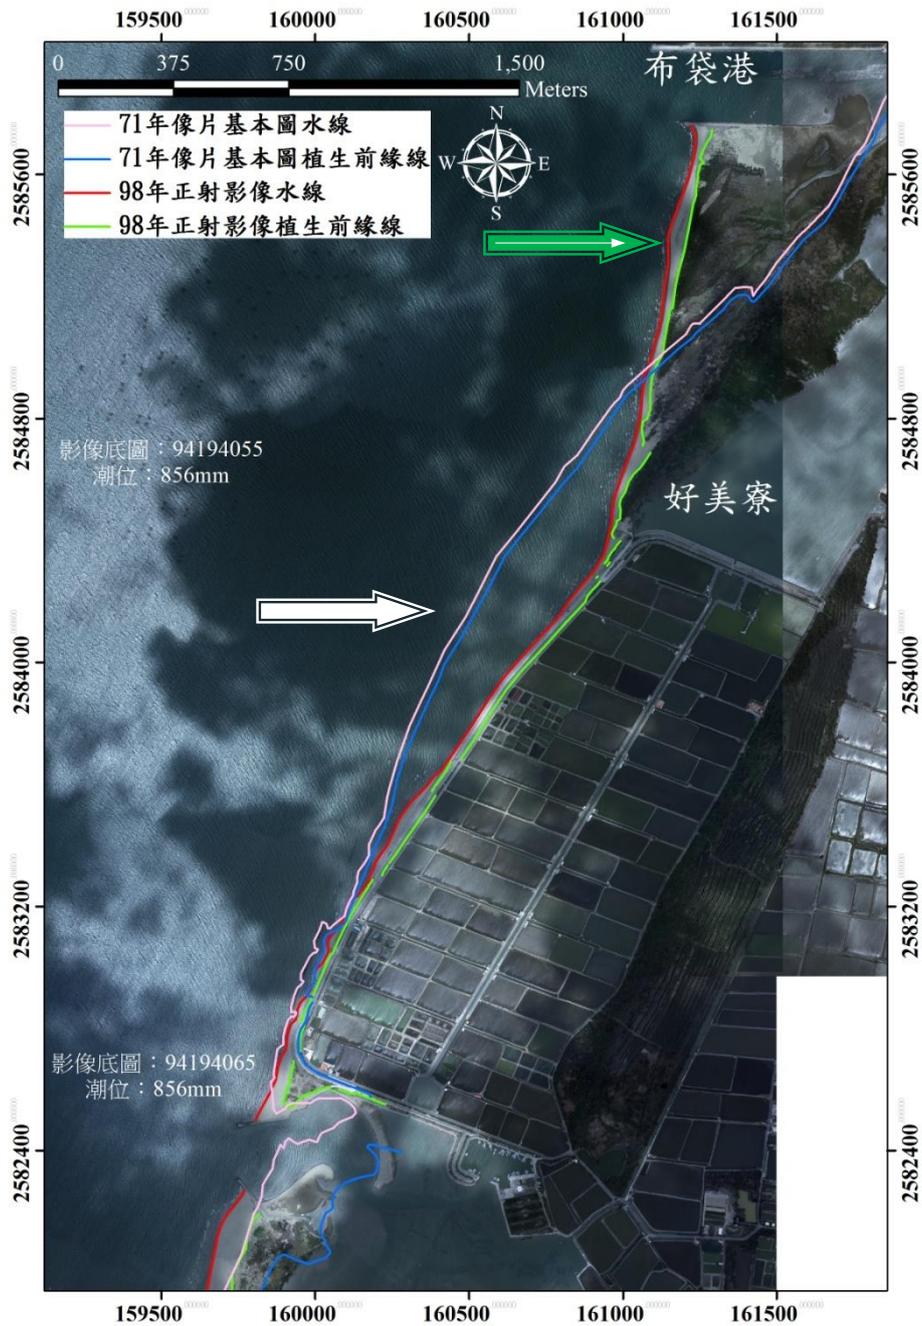
圖3-61 中長期好美寮海岸特徵濱線比較圖。

中長期(1978-2009)時間內，好美寮地區之海岸原本在布袋港建造完成後，北端(圖 3-61 中綠色箭頭)往海側前進最大約 560 公尺，平均前進約為 279.35 公尺，中長期淤積速率約為 10.35m/yr。而南端(圖 3-61 中白色箭頭)後退最大距離約為 280 公尺，平均後退 152.22 公尺，中長期侵蝕速率約為 5.64m/yr。

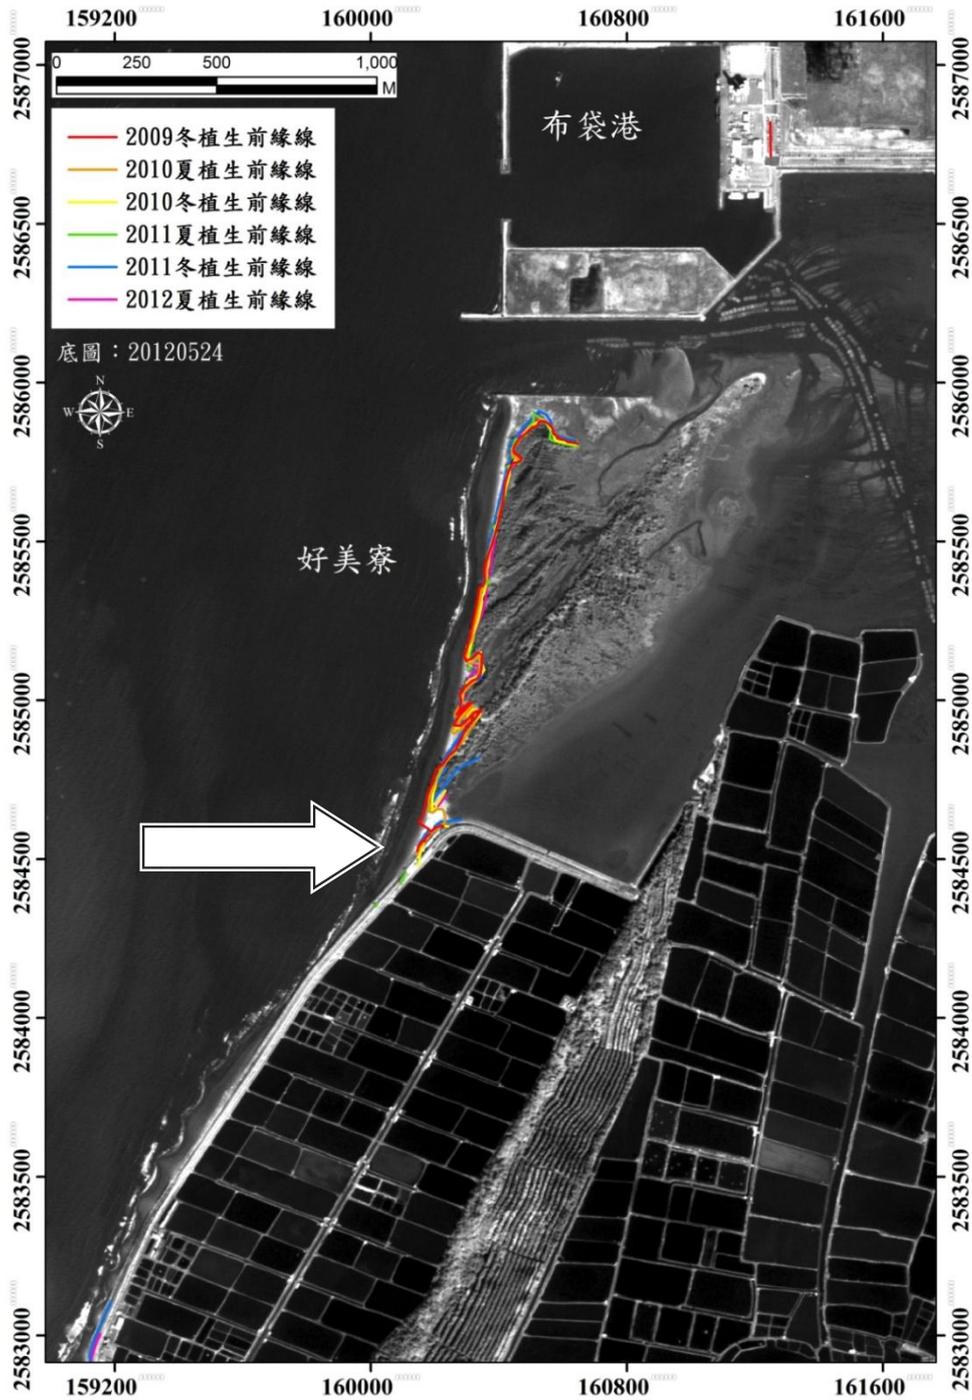
圖3-62 好美寮海岸2009年至2012年植生前緣線比較圖。

2009年至2012年間，好美寮地區海岸植生前緣線在圖3-62中可發現箭頭處之植生線一直後退，甚而植物在此處有消失的情況，可推測本處一直處於侵蝕狀況，植生線最大退後距離約70公尺，平均約37.8公尺，其餘地區則為變動不大的情況。

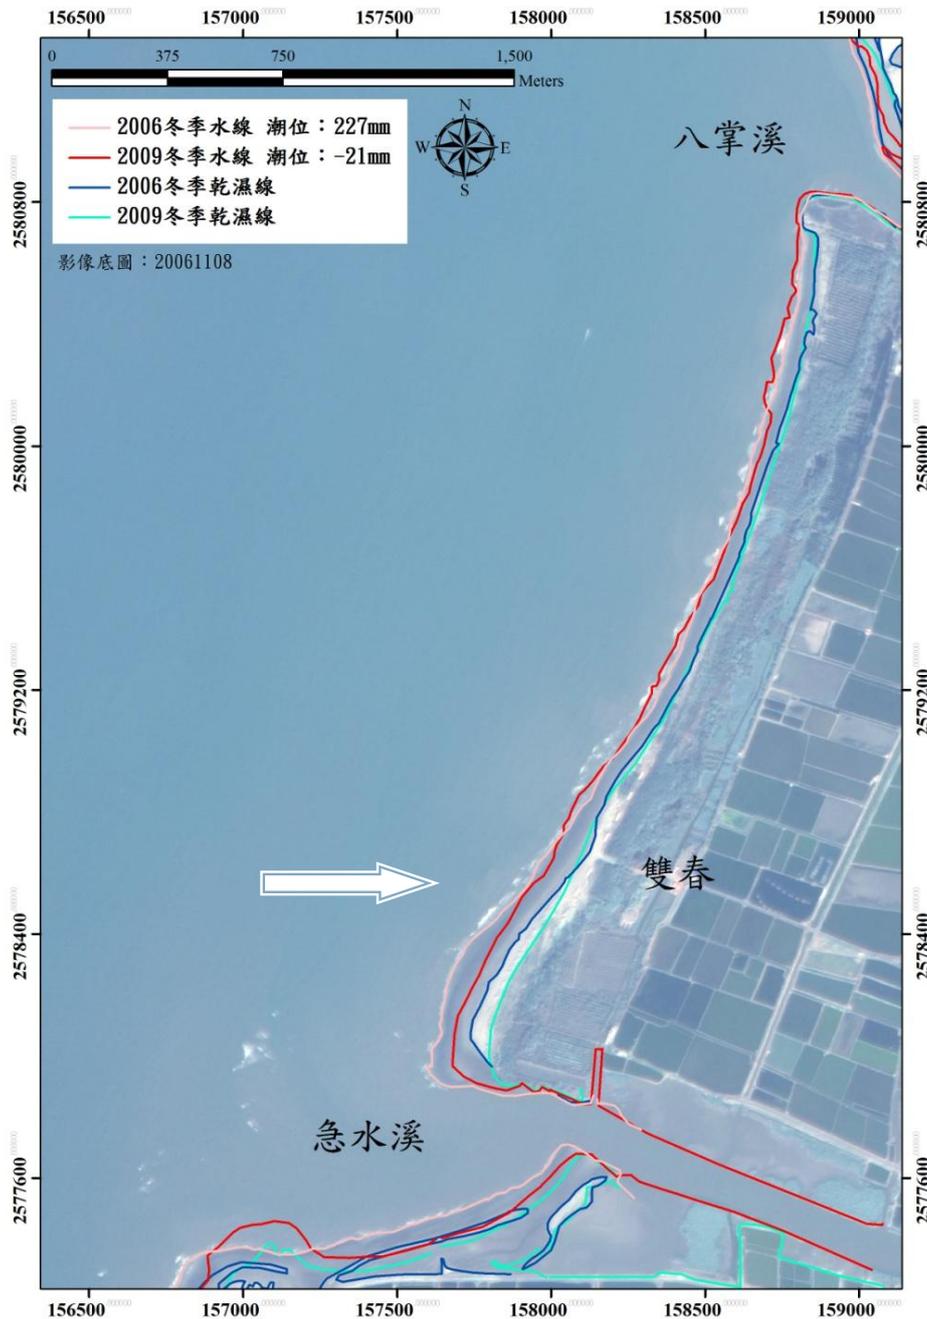
圖3-64 2006年及2009年八掌溪至急水溪(雙春)地區特徵濱線比較圖。

在 2006 年至 2009 年的變化如圖 3-64。其中以本區南段之雙春海水浴場外側海岸後退情況較為嚴重，而雖然在雙春海水浴場外側之植生前緣線稍有往海側前進，但其水線及乾濕線均往後退，尤其是圖 3-64 中箭頭處更為明顯，最大距離約 60 公尺，平均約後退 42.17 公尺。

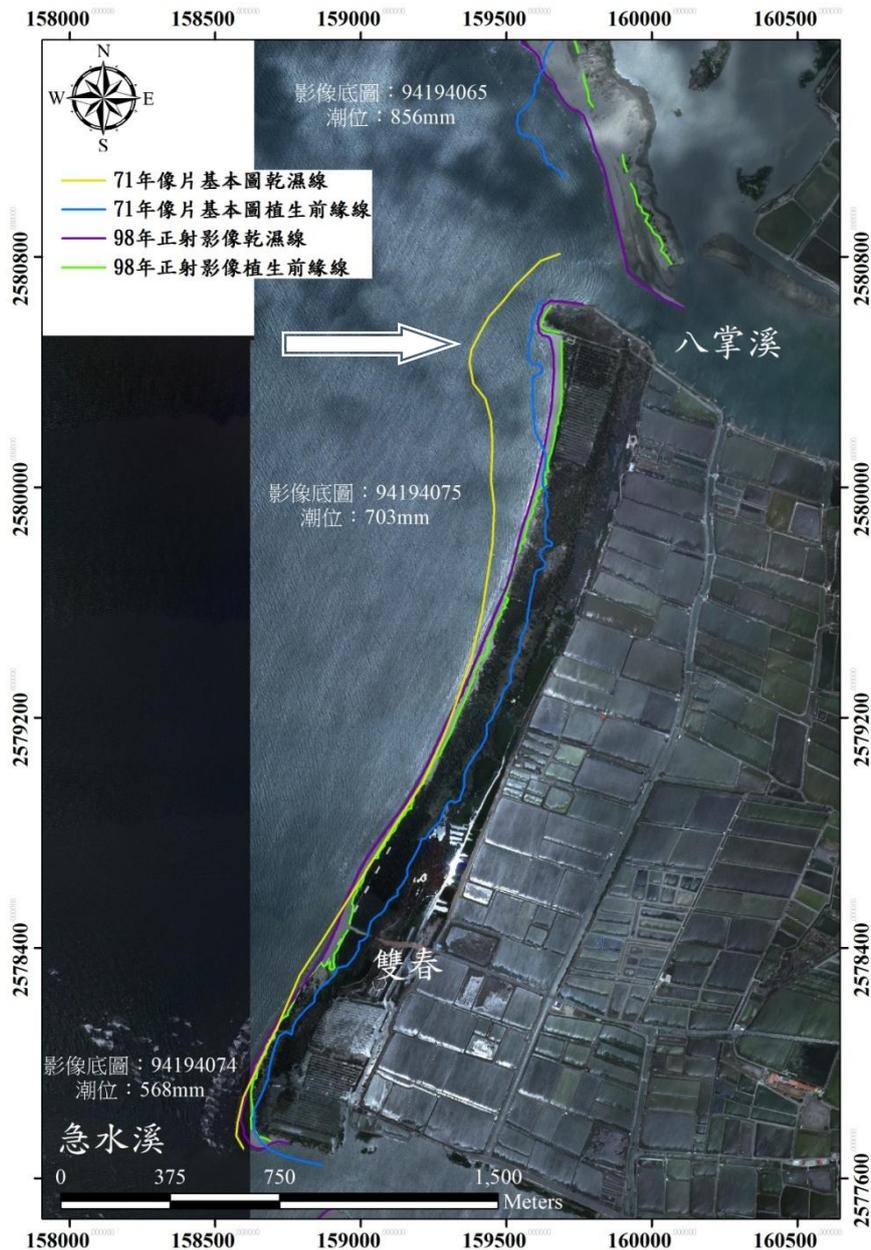
圖3-65 中長期雙春海岸特徵濱線比較圖。

八掌溪至急水溪海岸在 1982 年間至 2009 年呈現後退的趨勢，本區段乾濕線較易判釋，因此在計算中長期變遷速率使用乾濕線來計算，另外就是海岸中段呈現植生前緣線前進的現象，但乾濕線則有後退之情況，因此推論本區植生前緣線前進為人工造林之影響，但海岸仍然呈現侵蝕之情況，北端後退最大距離約為 300 公尺，平均約為 142.1 公尺，中長期侵蝕速率約為 5.26m/yr(圖 3-65)。

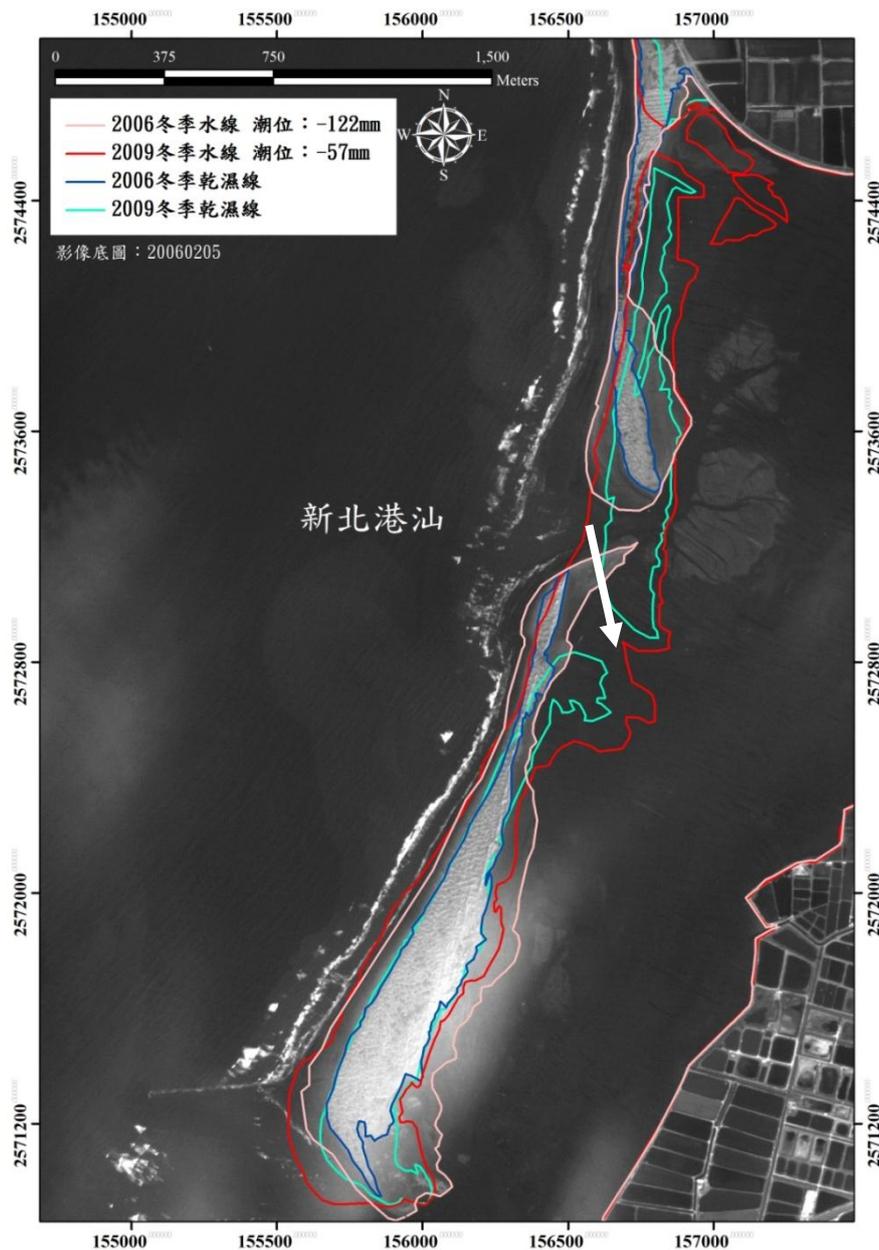
圖3-68 2006年及2009年王爺港汕(新北港汕)之特徵濱線比較圖。

王爺港汕(新北港汕)位於嘉義縣北門鄉外，北門海埔南側之王爺港汕(新北港汕)在 2009 年季節間變化不大，不過在 2006 年及 2009 年間具有相當程度地變化，從圖中可以看見南北兩端移動不大，而原本中央之潮道口向南移動(圖 3-68 中箭頭處)，水線及乾濕線也向陸側後退，形成南北兩端不動，而沙洲中央部位向陸地側後退之侵蝕狀況。

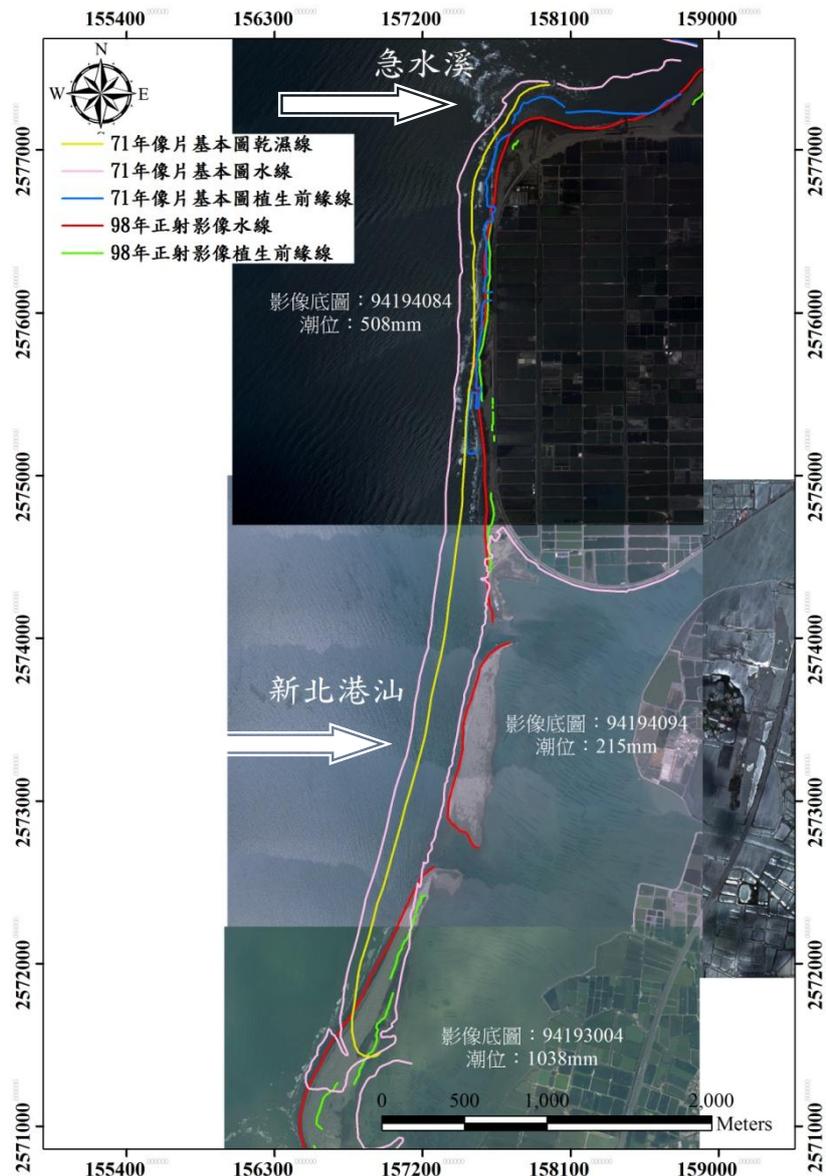
圖3-69 中長期急水溪口南岸及王爺港汕(新北港汕)特徵濱線比較圖。

本區中長期(1982-2009)乾濕線判釋較為容易，因此使用乾濕線度量中長期侵淤速率。急水溪口南岸海岸線後退最大約為 180 公尺，平均後退約為 88.87 公尺，中長期海岸侵蝕速率約為 3.29m/yr。另外在王爺港汕(新北港汕)部份可以發現從 1982 年至 2009 年以來，王爺港汕(新北港汕)斷裂成三個部份，北端兩個部份均向陸地後退，最南端部份大致保持不變。因此在北端兩個部份中，移動最大之距離約為 300 公尺，平均後退約為 208.68 公尺，中長期後退速率約為 7.73m/yr(圖 3-69)。

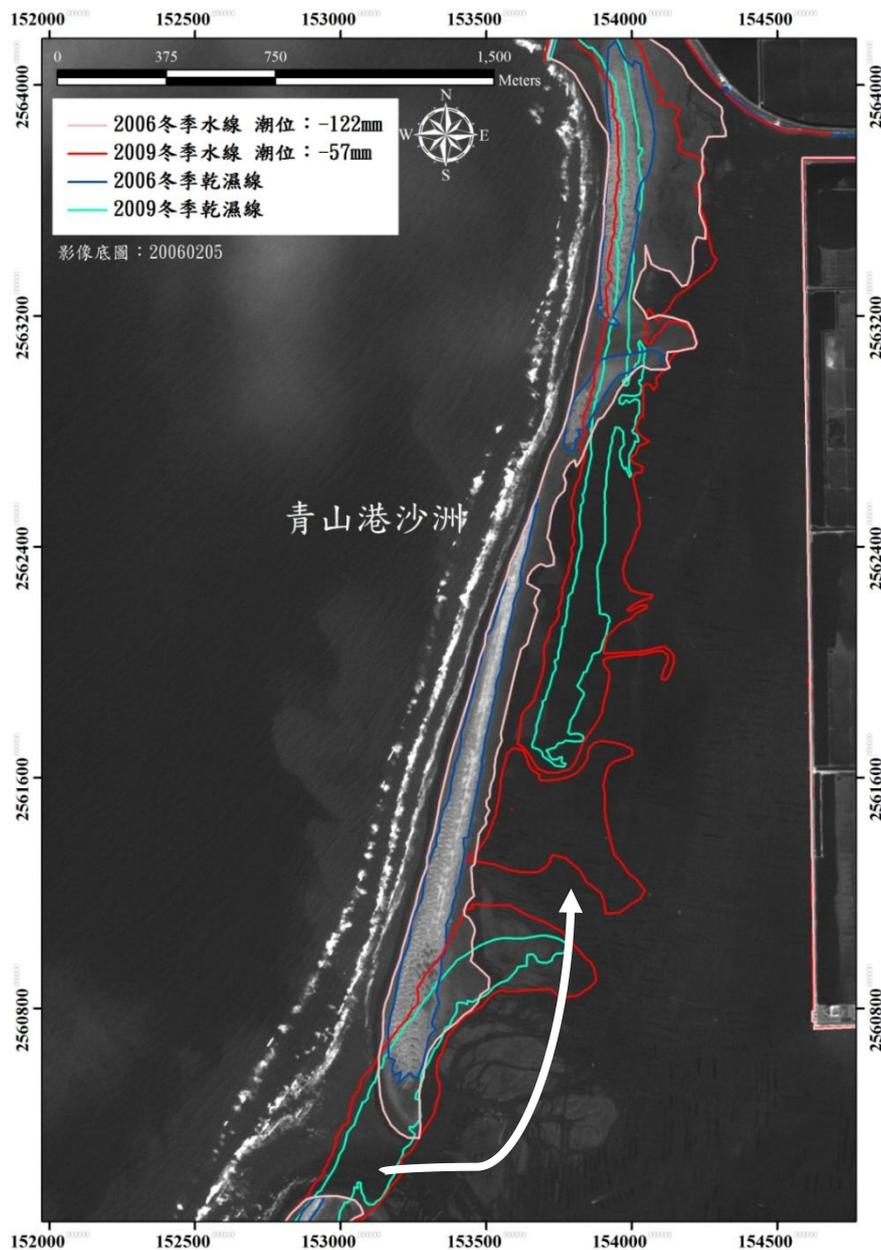
圖3-71 2006年及2009年青山港沙洲特徵濱線比較圖。

青山港沙洲在 2006 年至 2009 年間，原本北端有一小潮道口，在 2009 年間此潮道口消失了，而原本與網子寮沙洲之間的潮道口，向北移動到現在的位置，沙洲本體則向陸地側持續移動，最大移動距離約 340 公尺，平均移動約 170.31 公尺，而且縮短了長度，相對地在南邊的網子寮沙洲則增加長度，向北移動(圖 3-71)。

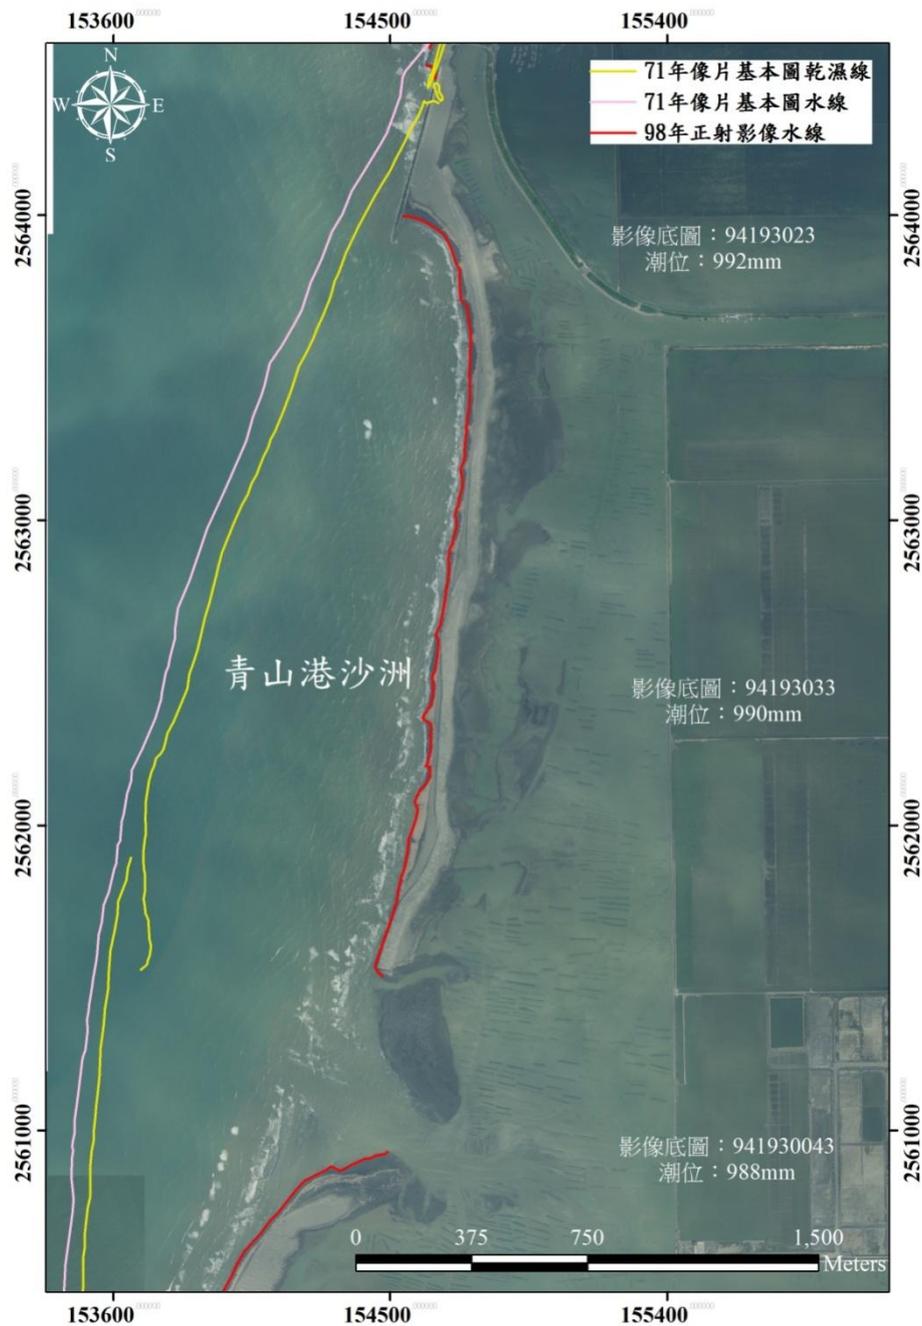
圖3-72 中長期青山港沙洲特徵濱線比較圖。

青山港沙洲從 1982 年至 2009 年以來，大量向陸地側後退，而原本與網子寮沙洲間的潮道口往北移動，使得其長度大量減短(圖 3-72)。青山港沙洲向陸地側後退最大距離約為 1060 公尺，平均後退約有 648.82 公尺，中長期海岸侵蝕速率為 24.03m/yr

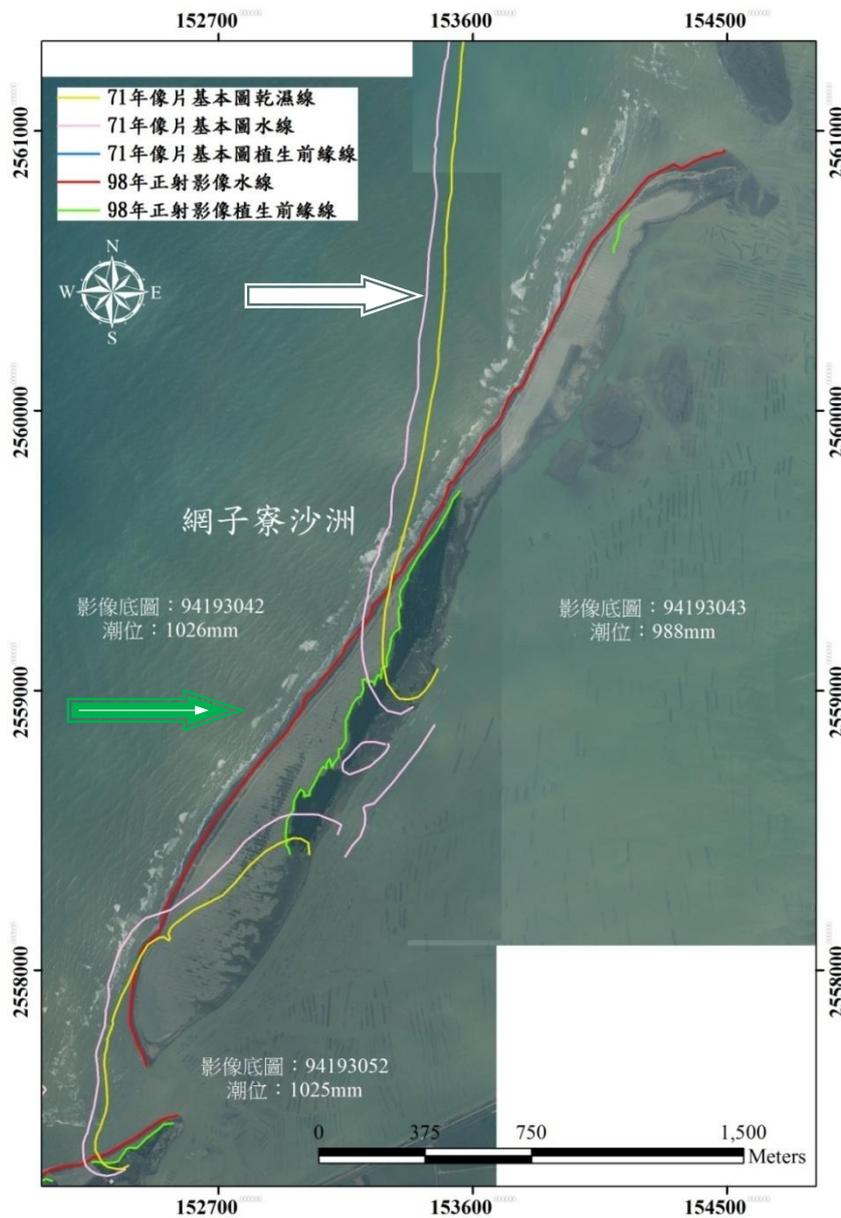
圖3-74 中長期網子寮沙洲特徵濱線比較圖。

網子寮沙洲在 1982 年至 2009 年間雖然長度向北大量增加，不過仍然向陸地側後退(圖 3-74 白色箭頭)，後退最大距離約為 700 公尺，平均約為 318 公尺，中長期後退速率約為 11.81m/yr。而原本與青山港沙洲的潮道口向北移動，使得原本的潮道口成為沙洲(圖 3-74 綠色箭頭)，最大前進距離約為 250 公尺，平均約有 137.2 公尺，中長期海岸淤積速率約為+5.08m/yr。

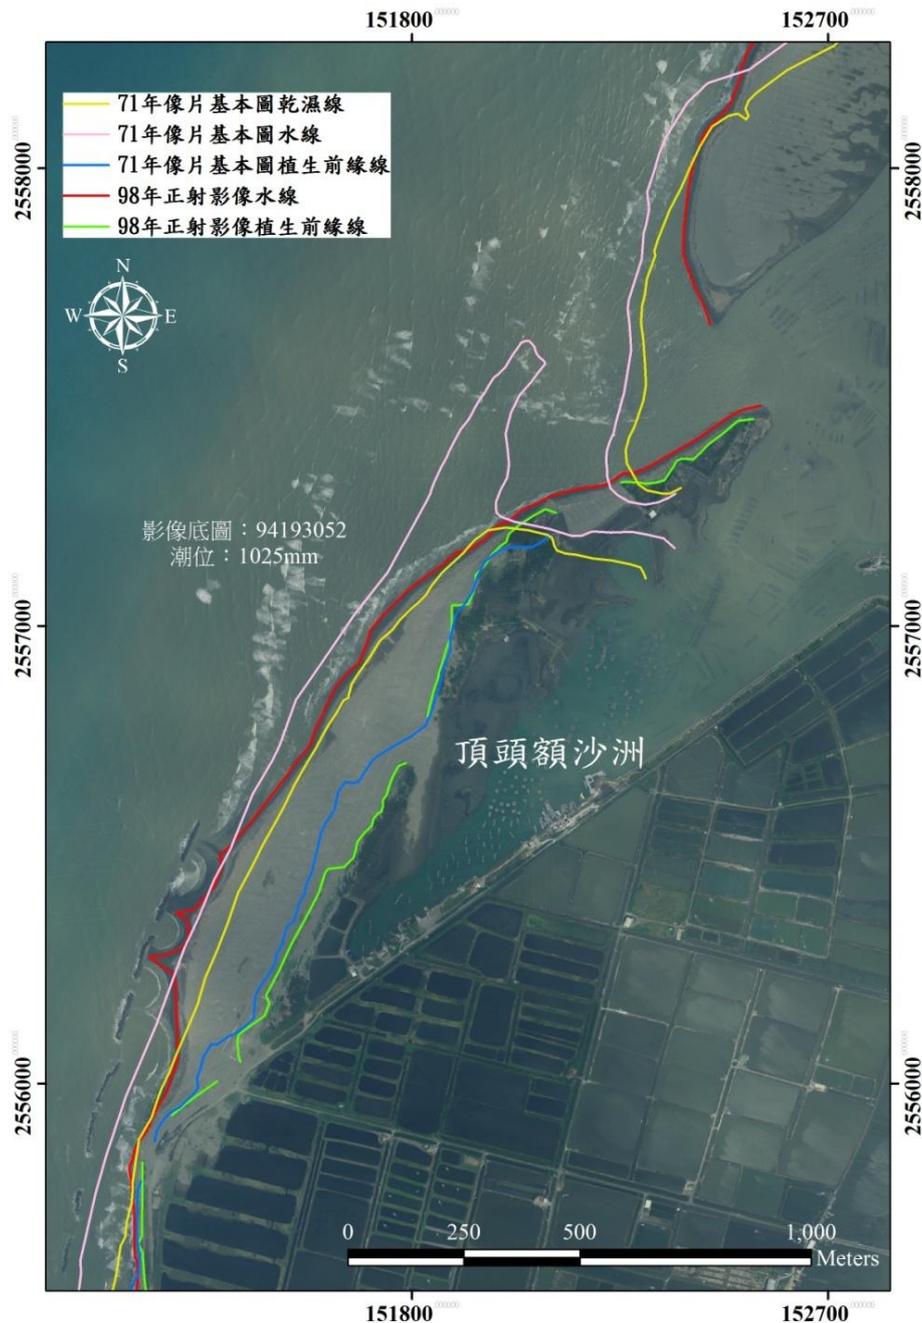
圖3-77 中長期頂頭額沙洲特徵濱線比較圖。

頂頭額沙洲在 1982 年至 2009 年位置較為固定，只有其北端與網子寮沙洲之間的潮道口向北移動並且加大(圖 3-77)，導致網子寮沙洲南端縮減，而頂頭額沙洲則向北增長，但是頂頭額沙洲北端仍然向陸地側後退，最大後退距離約為 490 公尺，平均距離約有 159.09 公尺，中長期海岸侵蝕速率約為 5.89m/yr。
