## 第三章 海岸濱線變遷研究

### 3-2 各年度海岸分段分析成果及熱點後續追蹤

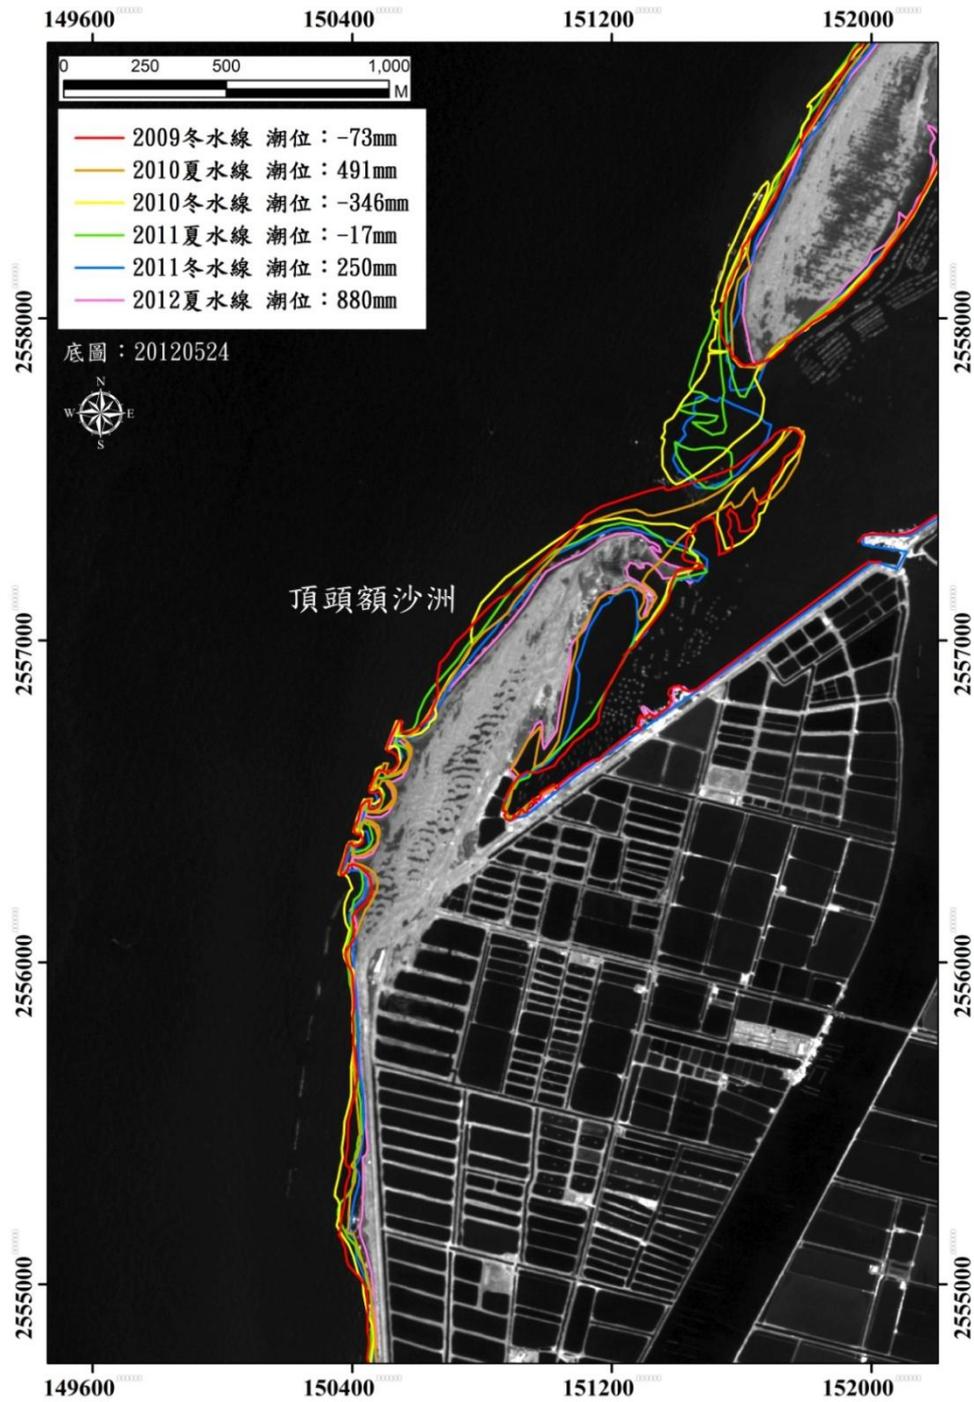
圖3-78 頂頭額沙洲2009年至2012年水線比較圖。

2009 至 2012 年頂頭額沙洲特徵濱線比較為圖 3-78，在圖中可以發現沙洲北端之陸地在 2010 年已經與本體斷開，在 2011 年 2012 年則被水淹沒而消失，因此頂頭額沙洲與網子寮沙洲之間的潮道口仍在加大，最大移動距離約 500 公尺，平均移動約 180.8 公尺。

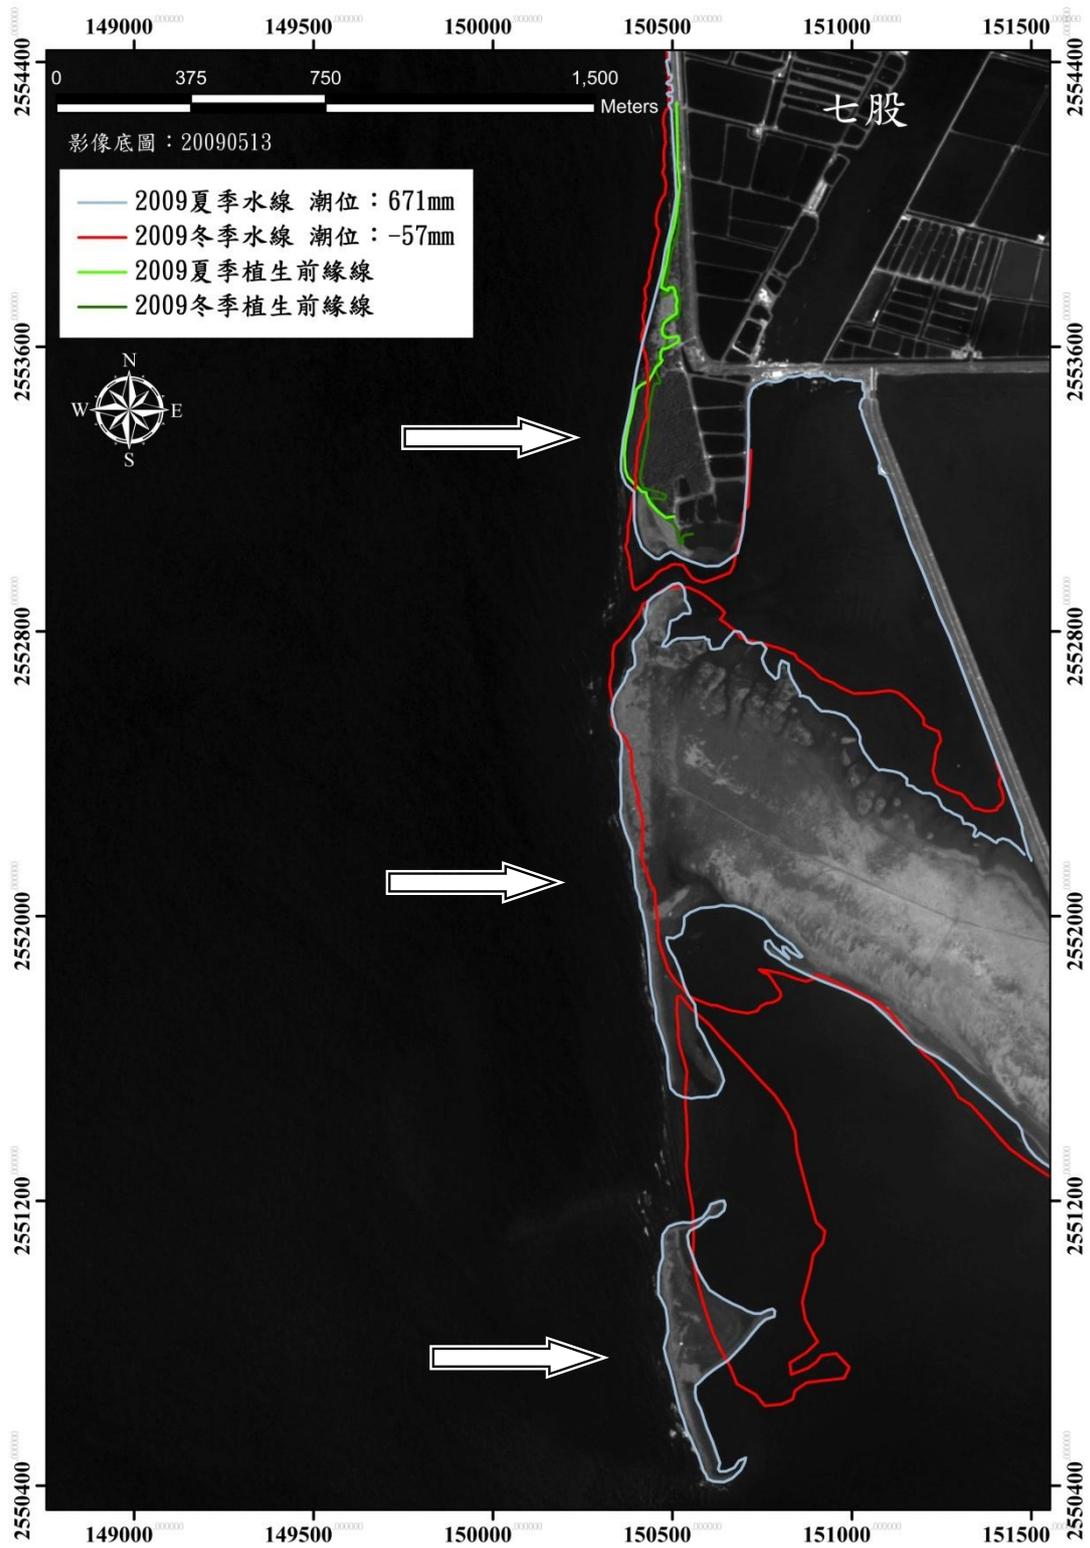
圖3-79 2009年5月至11月七股地區海岸特徵濱線比較圖。

本區為七股燈塔南側，黑面琵鷺保護區外之海岸，經由 2009 年冬夏季水線及植生前緣線之比較，在圖 3-79 中上方箭頭處發現水線及植生前緣線後退，最大後退 42 公尺，平均後退約為 29.3 公尺。在彭馨慧(2004)中對於七股地區之研究，本區風與波浪引起之沿岸流呈現由北往南之走向，其漂沙優勢方向亦為由北往南。在七股燈塔外側海岸同樣設置有多座離岸堤，因此沿岸漂沙在由北往南的優勢走向下，先經由離岸堤之攔截，致使多數漂沙堆積在七股燈塔北側之沙洲，而無法到達本區南側之海岸，造成沙源補充不足，因此便持續遭受侵蝕，造成海岸線之後退。圖 3-79 中央及下方之箭頭處，為海岸沙洲，因其上並無觀測到植物生長，所以利用水線及潮位資料進行海岸變遷之判釋指標；在本處之冬季水線為低潮位，但是卻位於高潮位之夏季水線內側，顯見本區之沙體已被侵蝕至內側；而水線之分布亦是由北往南越靠內側，可見越往南之沙洲越得不到漂沙之補充，因而後退的情況越嚴重。本區中下方箭頭處之水線往陸地側後退最大約 224 公尺，平均約為 78 公尺。

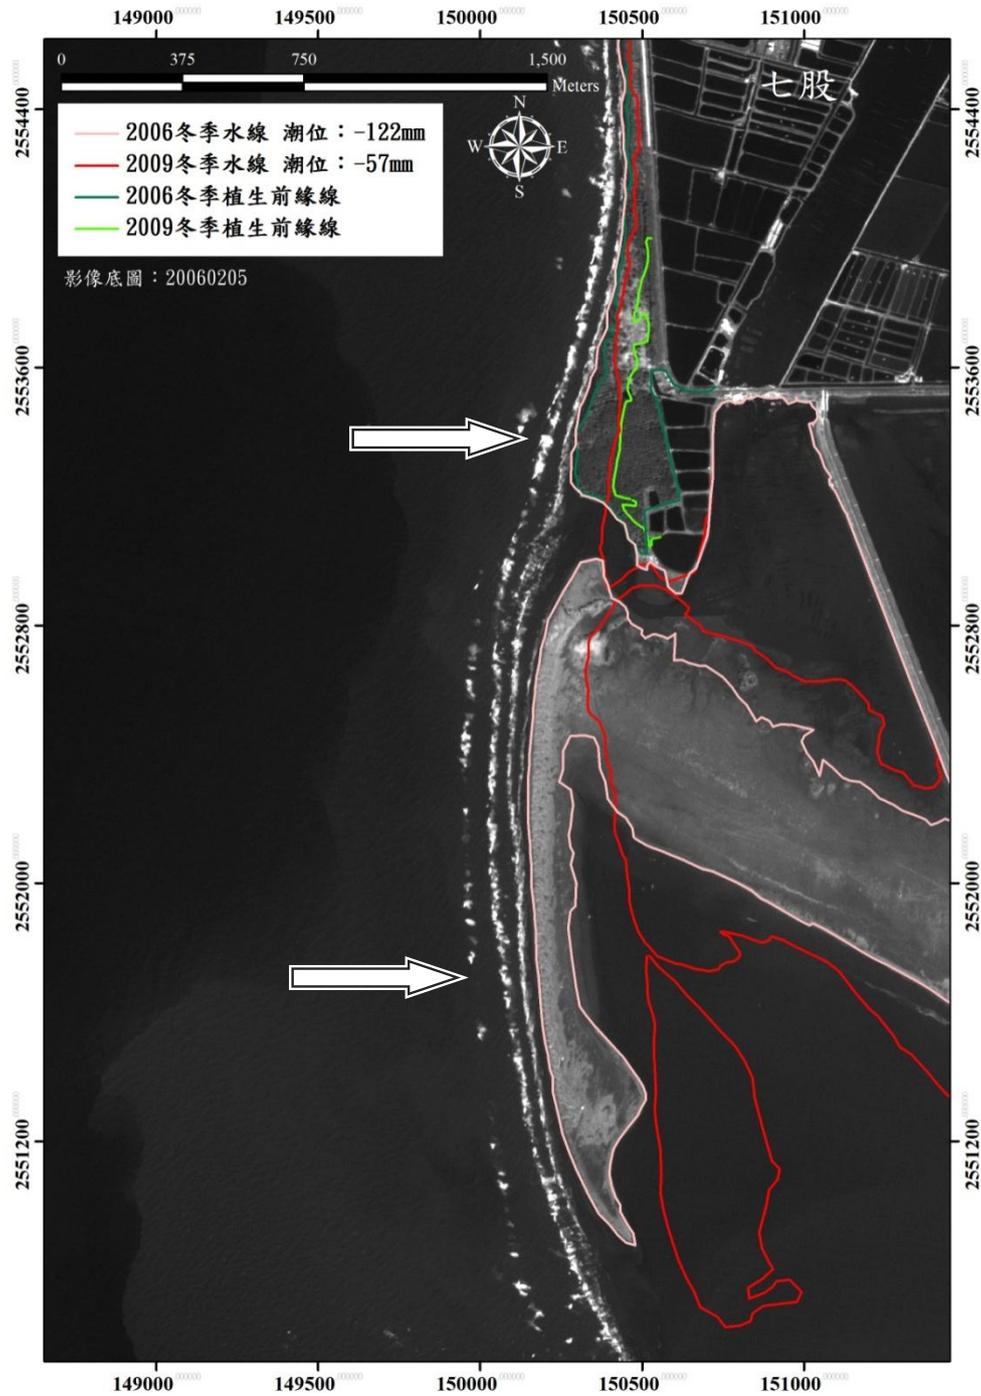
圖3-80 2006年及2009年七股地區特徵濱線比較圖。

在 2006 至 2009 年間，七股海岸防波堤外之沙灘往陸地側後退中(圖 3-80 中箭頭處)，而其後退的最大距離將近約 150 公尺，平均距離約 88.57 公尺，目前仍然持續後退中；其南側沙洲亦處於侵蝕狀況，最大後退距離約 340 公尺，平均後退約 252.05 公尺。

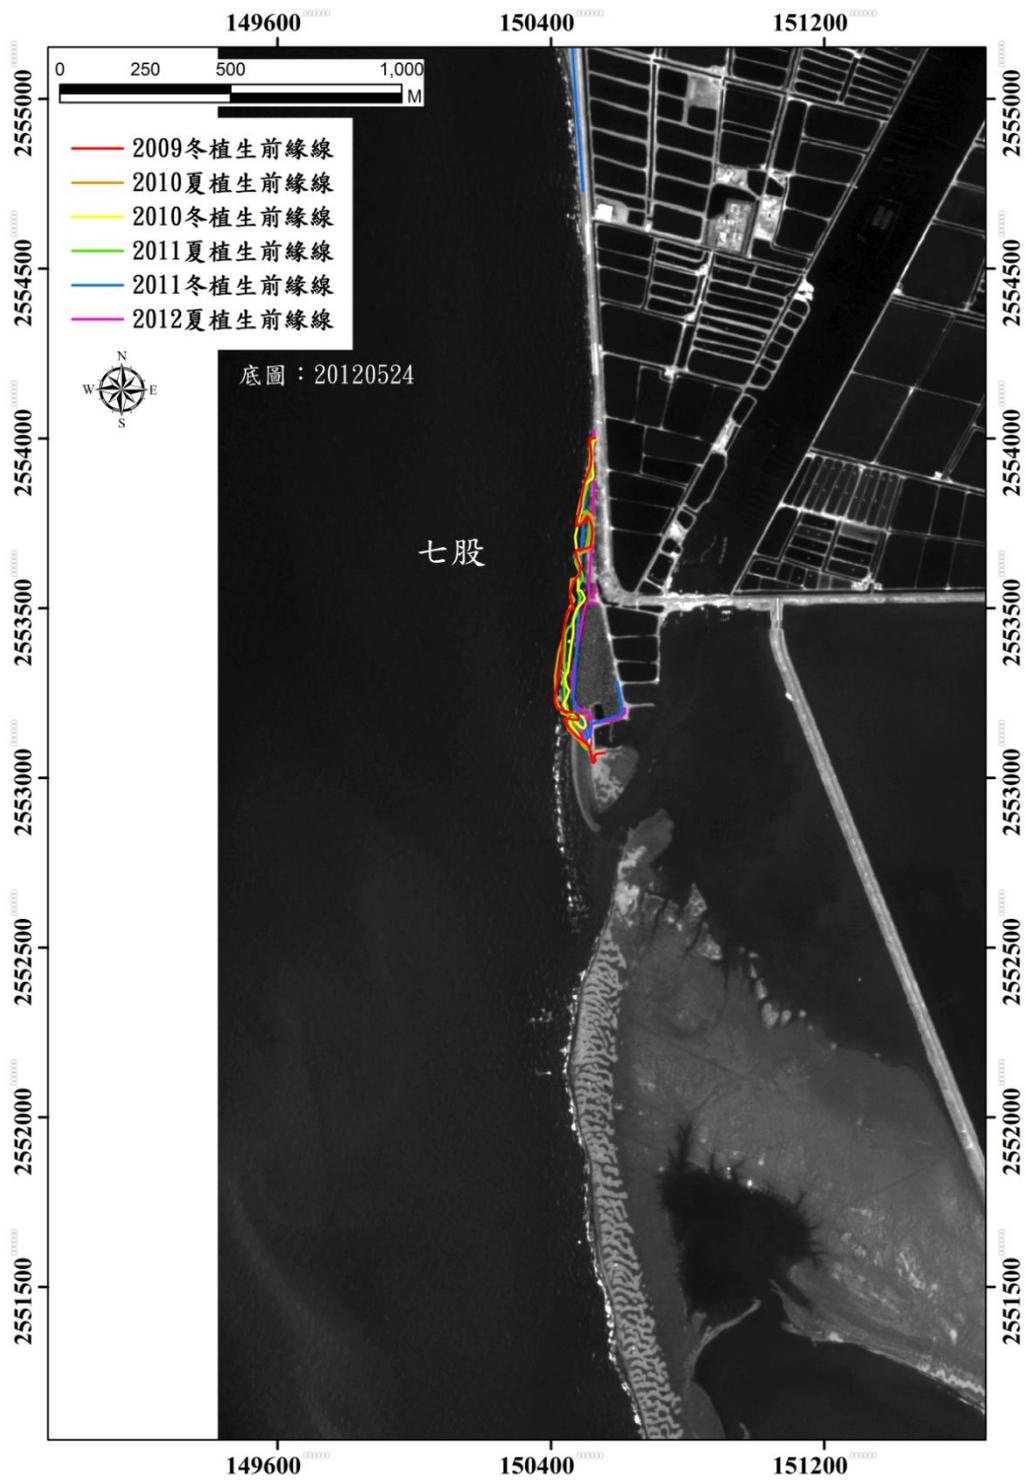
圖3-83 七股海岸與新浮崙2009年至2012年植生前緣線比較圖。

2009 至 2012 年七股海岸與新浮崙之特徵濱線比較為圖 3-82 及 3-83，在圖 3-82 中可以發現於新浮崙之水線位置差距不大，因此新浮崙處於變動不大之狀態。而在 3-83 之七股植生前緣線中可以發現，在七股海岸外之防風林持續消失，植生前緣線持續向陸地側後退，後退距離最大約 50 公尺，平均約為 34.4 公尺，因此可以推論本區之海岸持續遭受侵蝕。而新浮崙沙洲南端亦有後退現象，處於侵蝕狀況。

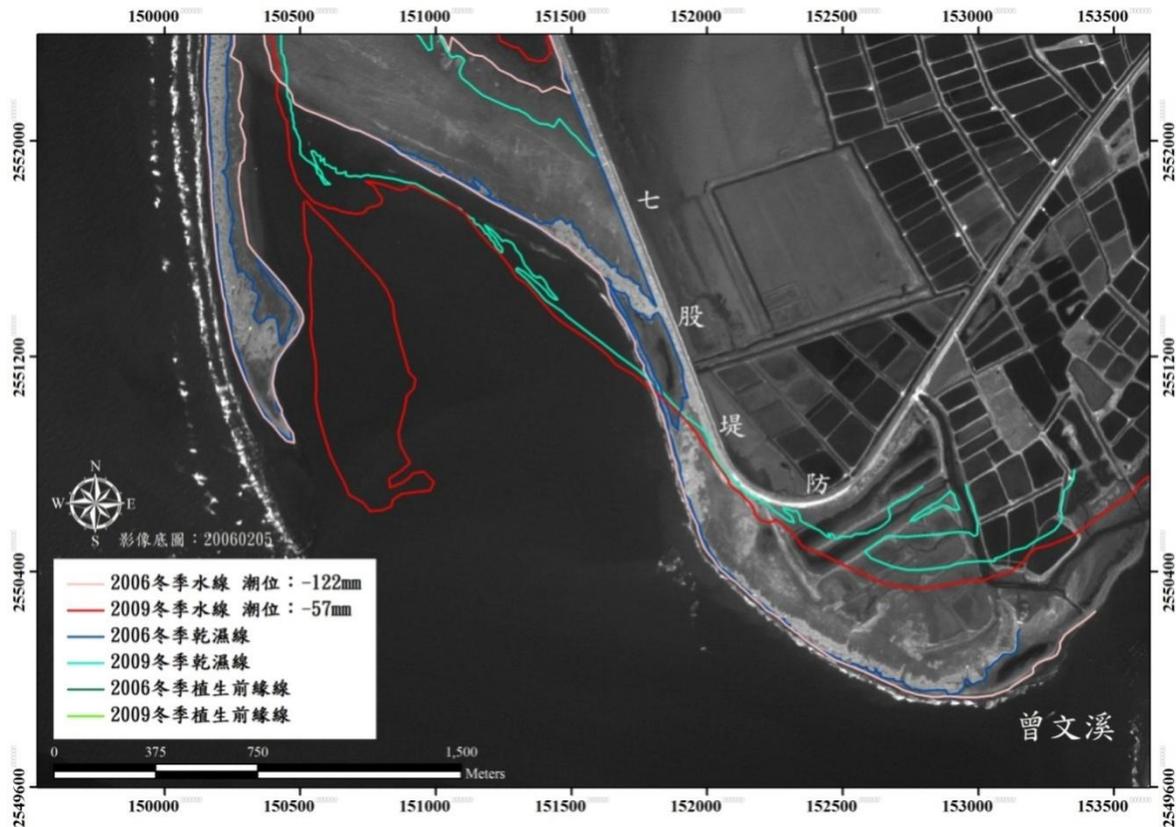
圖3-84 2006年及2009年曾文溪口北岸地區特徵濱線比較圖。

2006 年至 2009 年曾文溪口北岸之沙洲向陸地側大量後退(圖 3-84)，後退最大之距離約達 450 公尺以上，平均距離約為 251.2 公尺。而曾文溪口之沙嘴在 2006 年仍清晰可見，但是到了 2009 年則向後退縮進到河口內。

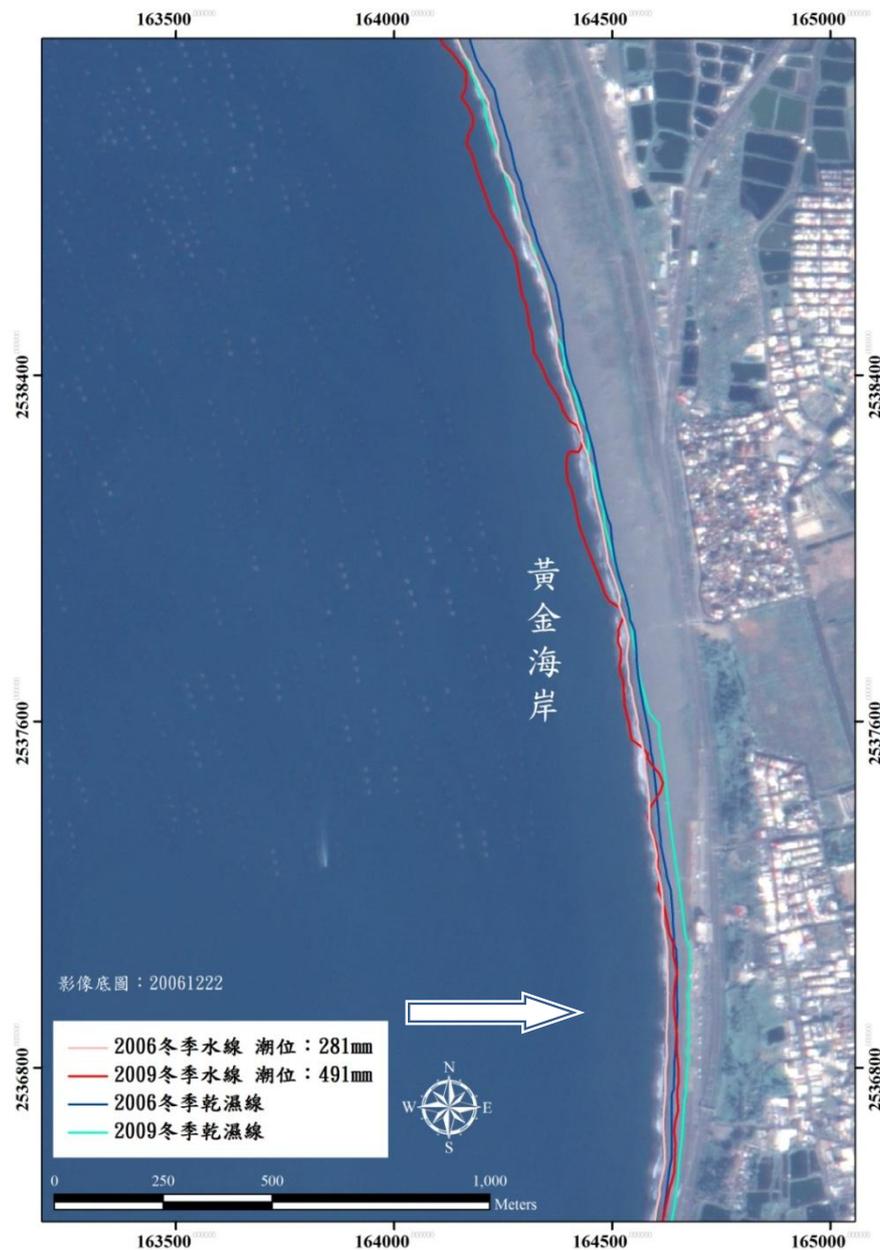
圖3-87 2006年及2009年台南黃金海岸地區特徵濱線比較圖。

本區為台南安平港至二仁溪口之海岸，在 2006 年至 2009 年間植生前緣線大致保持不變(圖 3-87)，其乾濕線在 2009 年時在箭頭處已接觸到了海濱休閒區建築物之堤防，並且造成崩塌，因此本區之海岸持續後退，不過本區北段海岸則是呈現乾濕線往海側前進之情況，顯示本區為南侵北淤之情況。

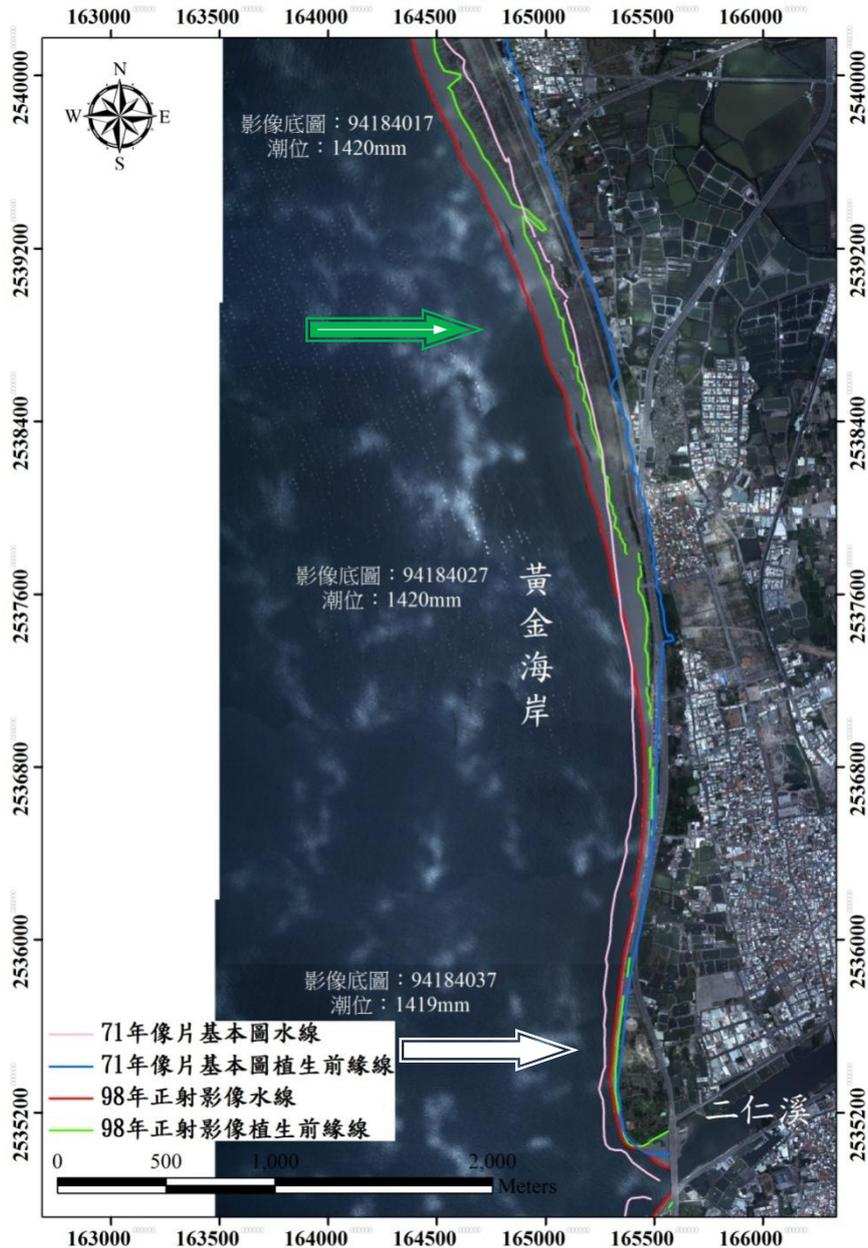
圖3-88 中長期台南黃金海岸特徵濱線比較圖。

1982 至 2009 年，黃金海岸之北段海岸呈現向海側前進之形態，而黃金海岸海濱休閒廣場以南則有海岸線後退至堤防之情況，北段海岸(圖 3-88 綠色箭頭)前進最大距離約有 300 公尺，平均約有 142.46 公尺，中長期海岸淤積速率約為+5.28m/yr。南段海岸(圖 3-88 白色箭頭)後退最大距離約有 100 公尺，平均約為 70.82 公尺，中長期海岸後退速率約為 2.62m/yr。

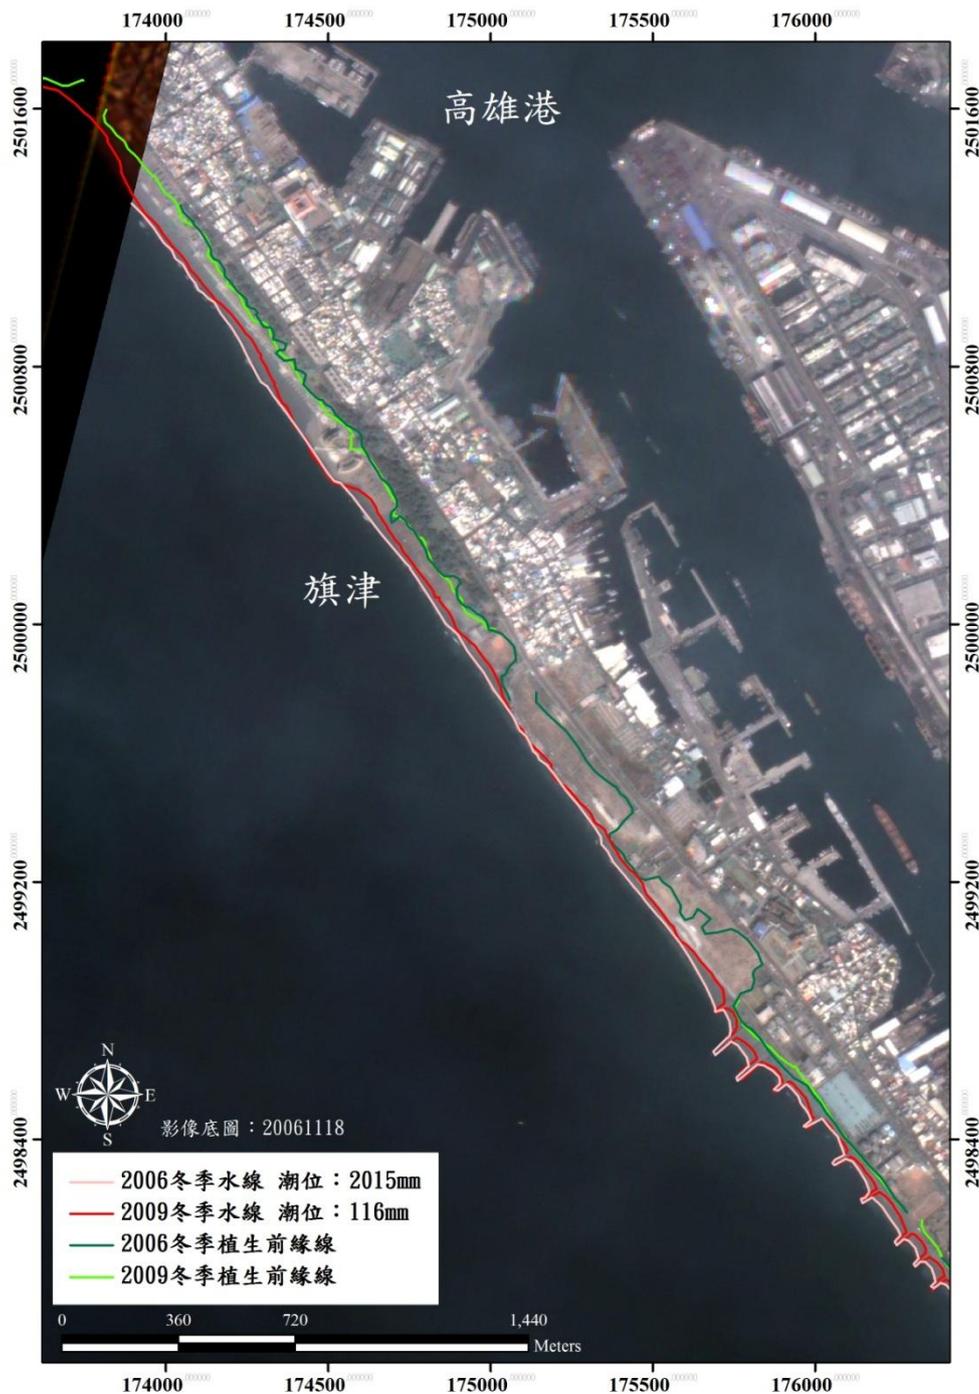
圖3-89 2006年及2009年旗津地區特徵濱線比較圖。

旗津海水浴場以南之海岸可見到當 2006 年較高潮位之水線 (2015mm) 分布於 2009 年低潮位水線 (116mm) 之外側，因此本區海岸線在 2006 年至 2009 年處於侵蝕的狀態，造成海岸線後退(圖 3-89)。

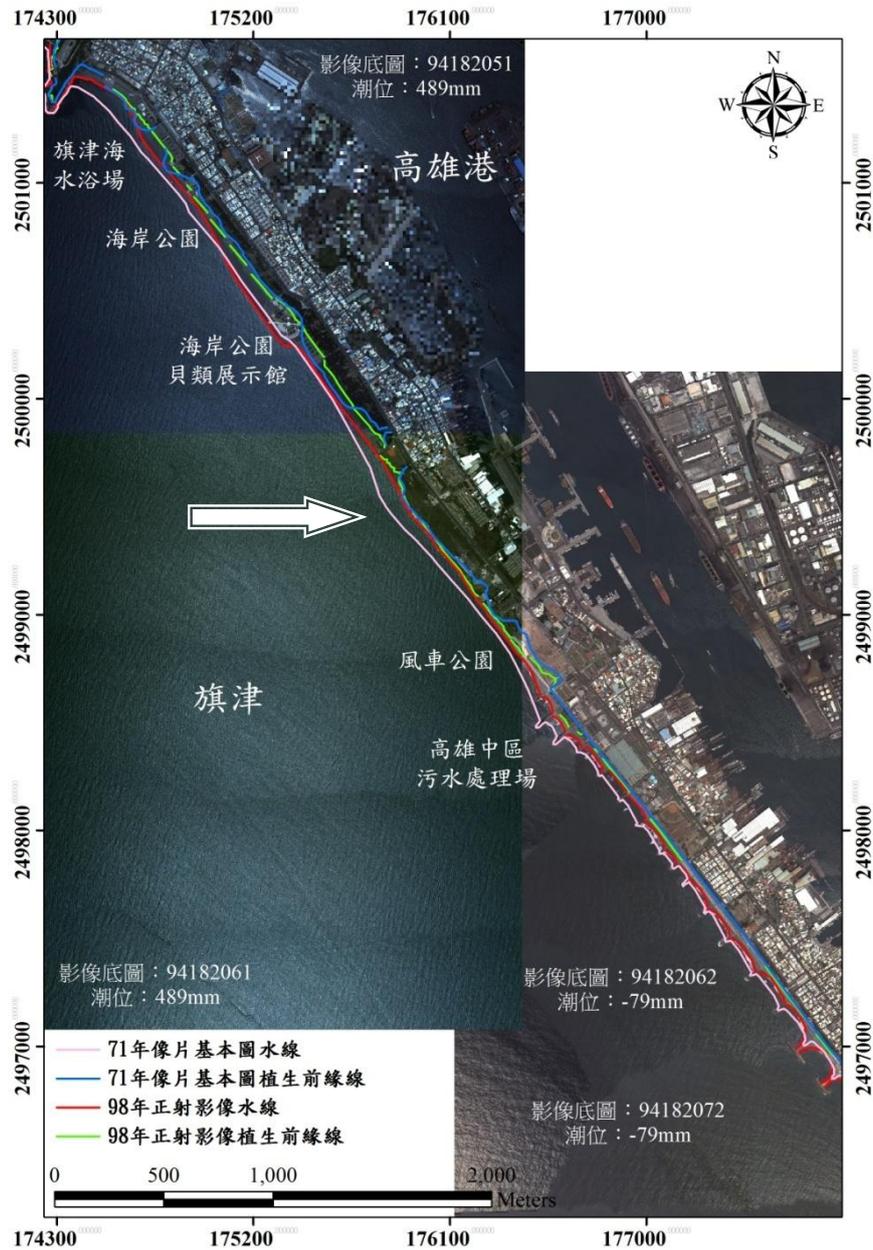
圖3-90 中長期旗津地區特徵濱線比較圖。

本區在中長期(1982-2009)間，從旗津海水浴場到高雄中區污水處理場前之海岸均有後退之情況，其中以旗津海水浴場、海岸公園、旗津中區(圖 3-90 中箭頭)、風車公園後退情況較為嚴重，海岸線後退最大約 80 公尺，平均約 51.21 公尺，中長期侵蝕速率約 1.90m/yr；而污水處理場以南則有突堤保護海岸，海岸線變化不大。

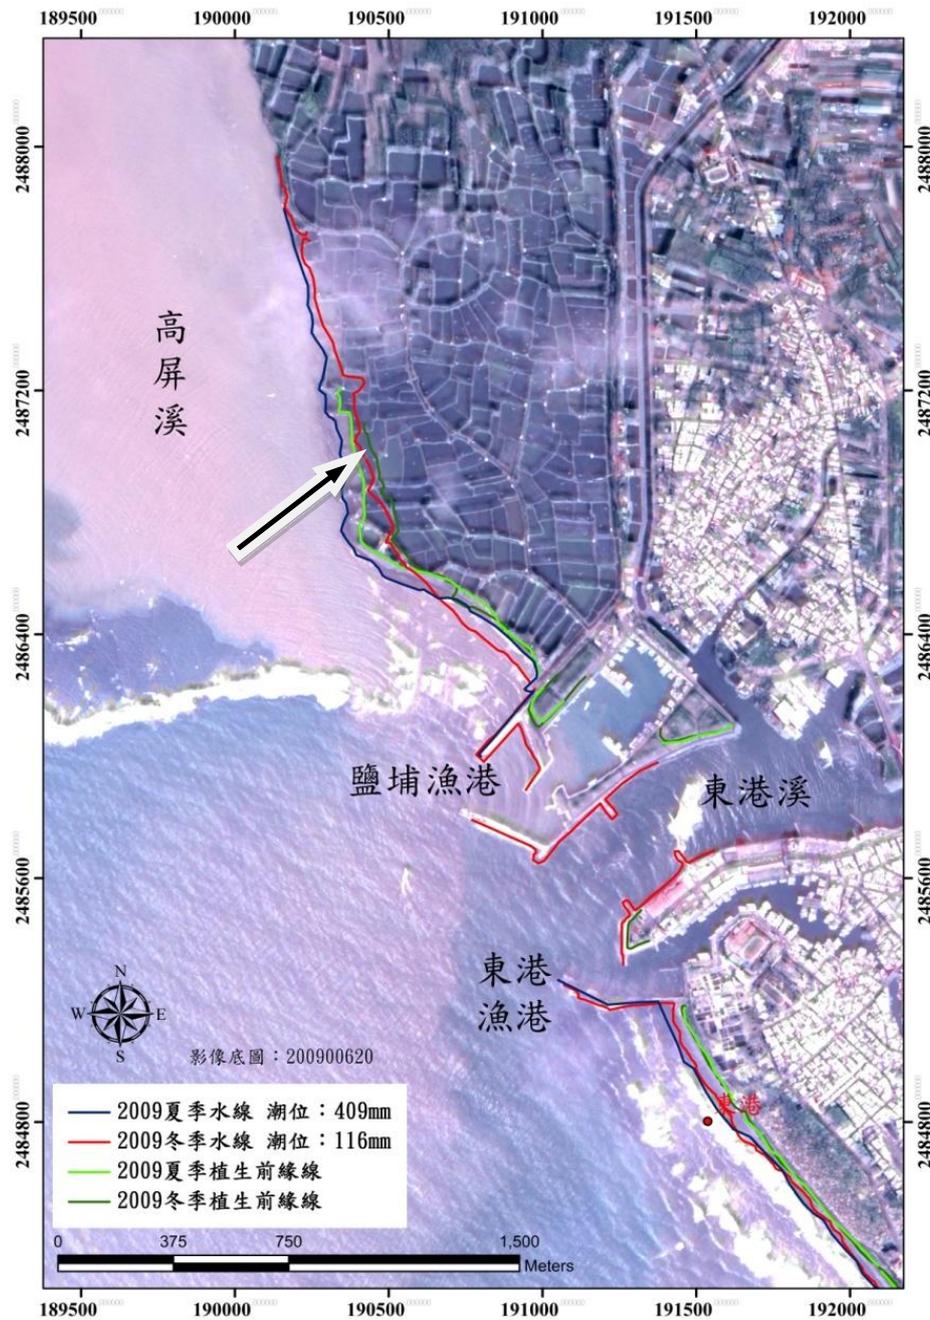
圖3-92 2009年5月至11月高屏溪口南岸特徵濱線比較圖。

在高屏溪口南岸之 2009 年冬夏季衛星影像中可發現圖 3-92 中箭頭處之水線及植生前緣線有後退之情況，經比對本區漁池之位置後，其相對位置皆相同，因此本區之外側漁池經過夏季之後消失，推測為高屏溪之河水沖刷而流失，使得本區之海岸線後退。

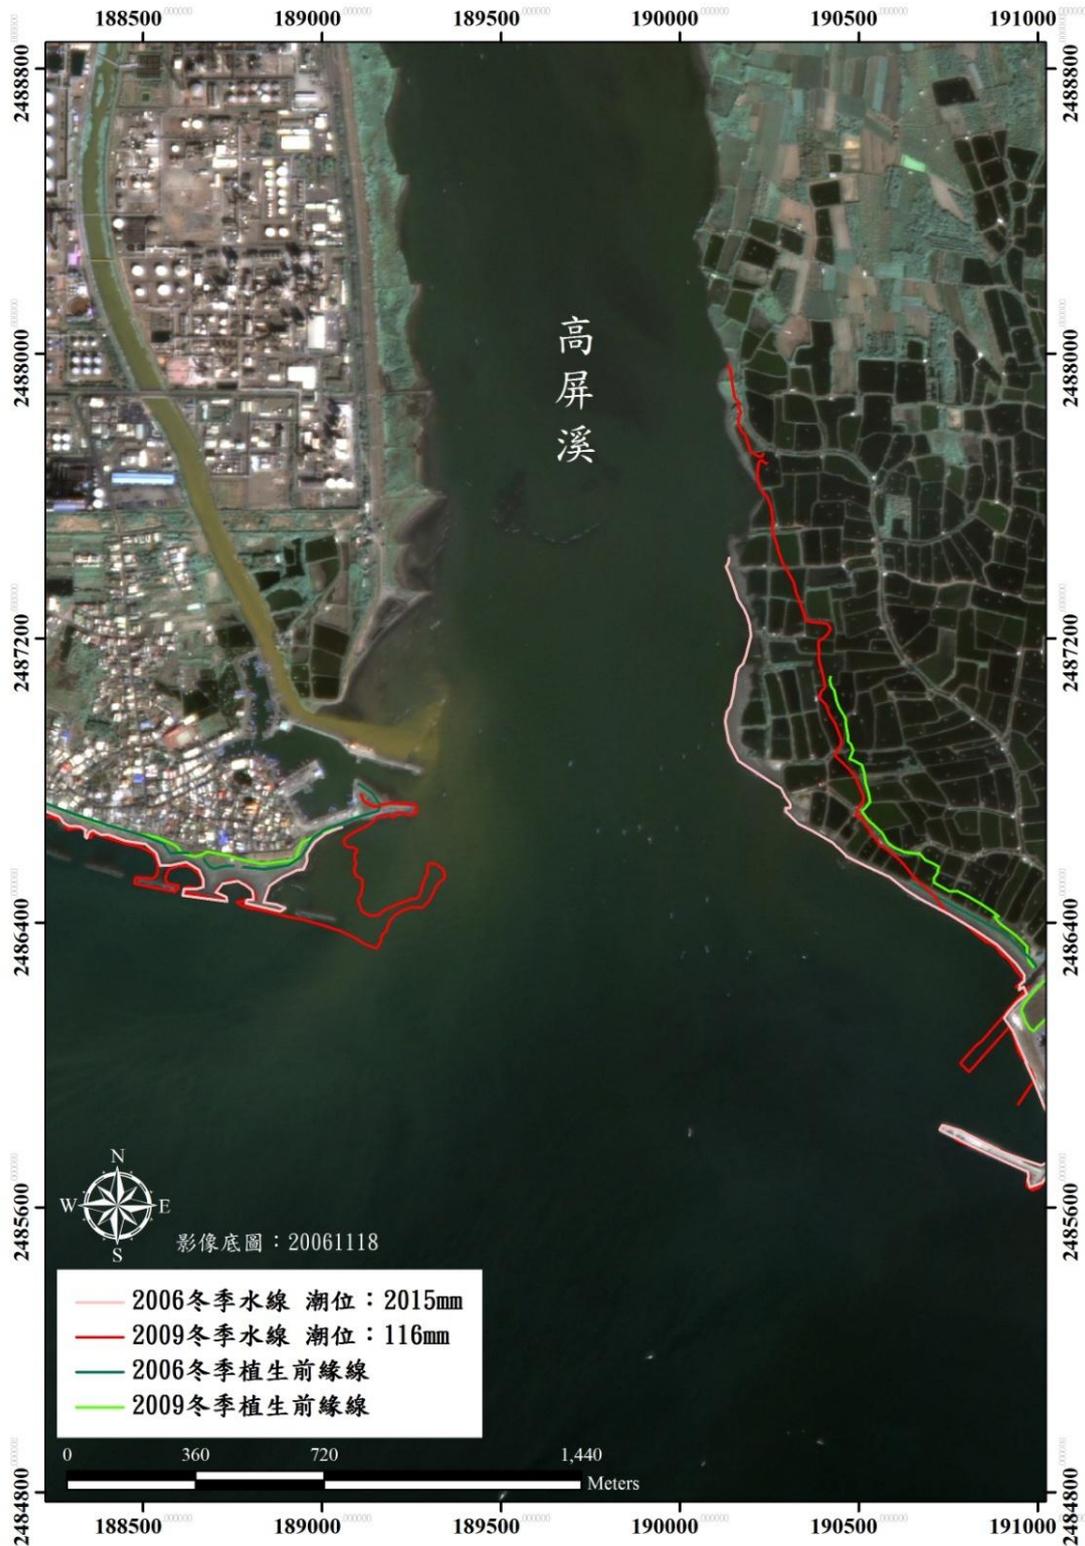
圖3-93 2006年及2009年高屏溪口南岸特徵濱線比較圖。

而在 2006 年至 2009 年間，高屏溪口南岸持續後退，最大後退距離約有 230 公尺左右(圖 3-93)。

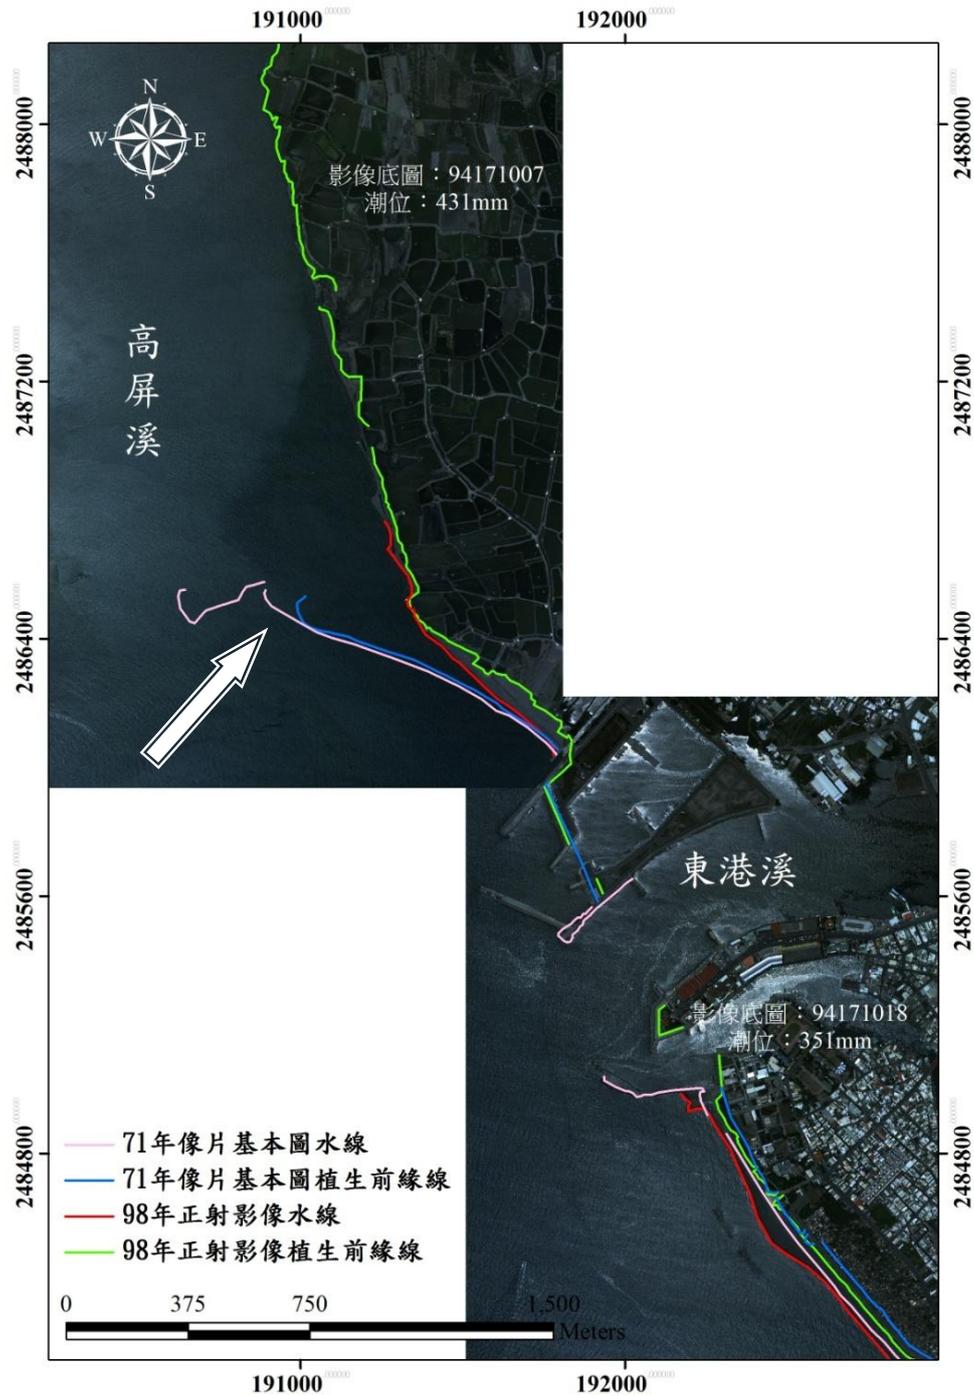
圖3-94 中長期高屏溪口南岸特徵濱線比較圖。

高屏溪口南岸中長期(1982-2009)時間內(圖 3-94)，水線後退最大約 666 公尺，植生前緣線後退最大約 364 公尺，平均後退約 154 公尺，長期侵蝕速率為 5.7m/yr。在鹽埔漁港北側之高屏溪口南岸之漁池多往陸地側後退。

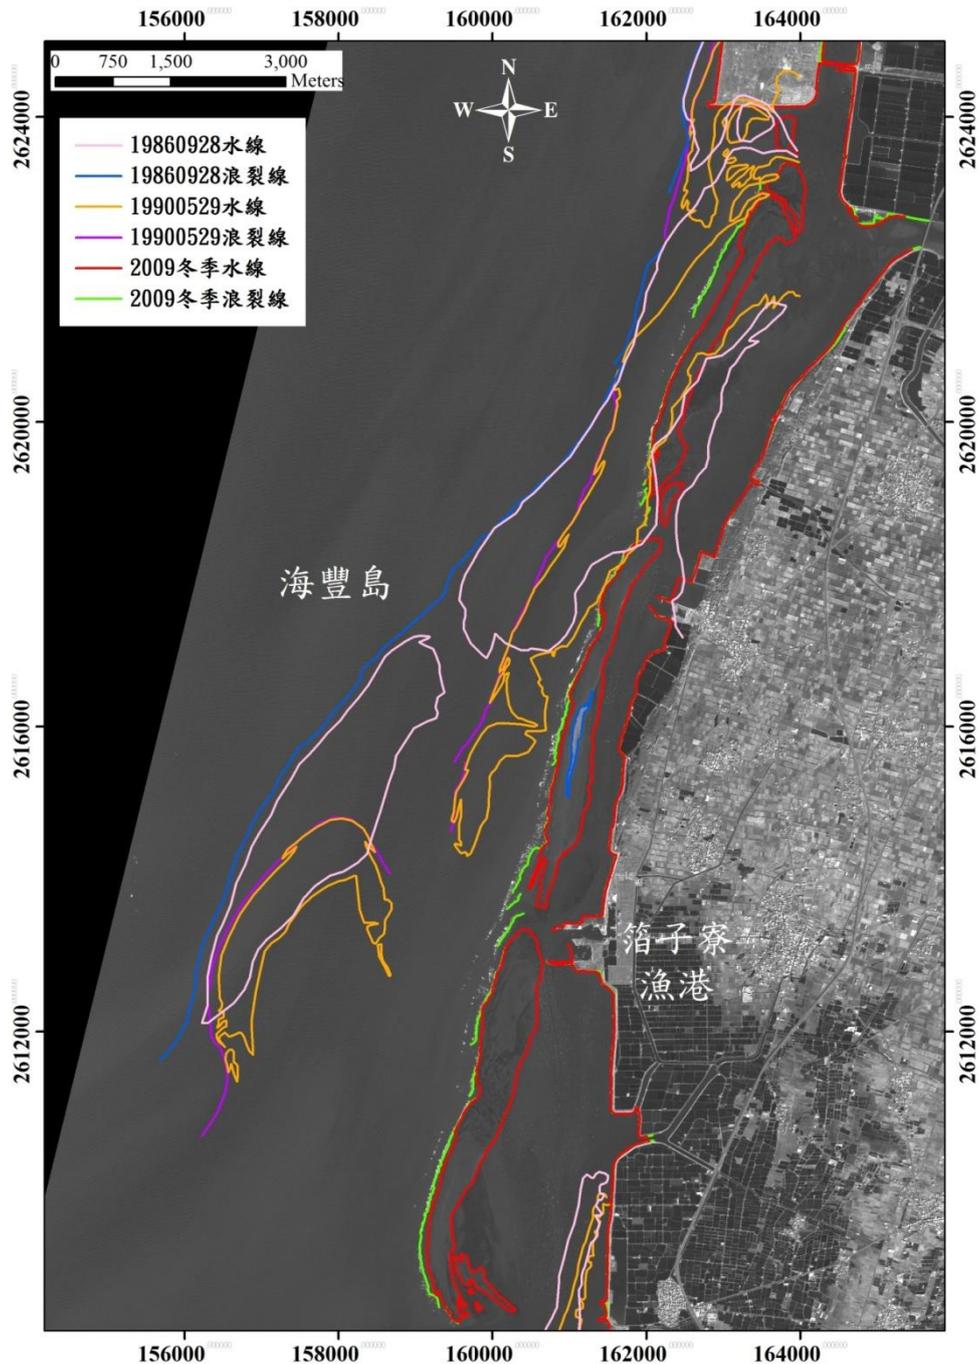
圖3-106 1986年、1990年與2009年海豐島特徵濱線比較圖。

由於像片基本圖海豐島並無影像，因此本研究尋找 SPOT 衛星 1986 年及 1990 年之影像與福衛二號衛星影像進行套疊並分析其中長期時間變遷趨勢，圖 3-106 中可以發現海豐島南端部份在這期間大量向陸地側移動，距離最大將近 5000 公尺，平均移動約為 2732.58 公尺；北端雖在台西海埔地外側建造了新的海埔地，但海豐島之北端點仍向南移動約有 1200 公尺，顯見海豐島在中長期時間下向南向陸側移動。

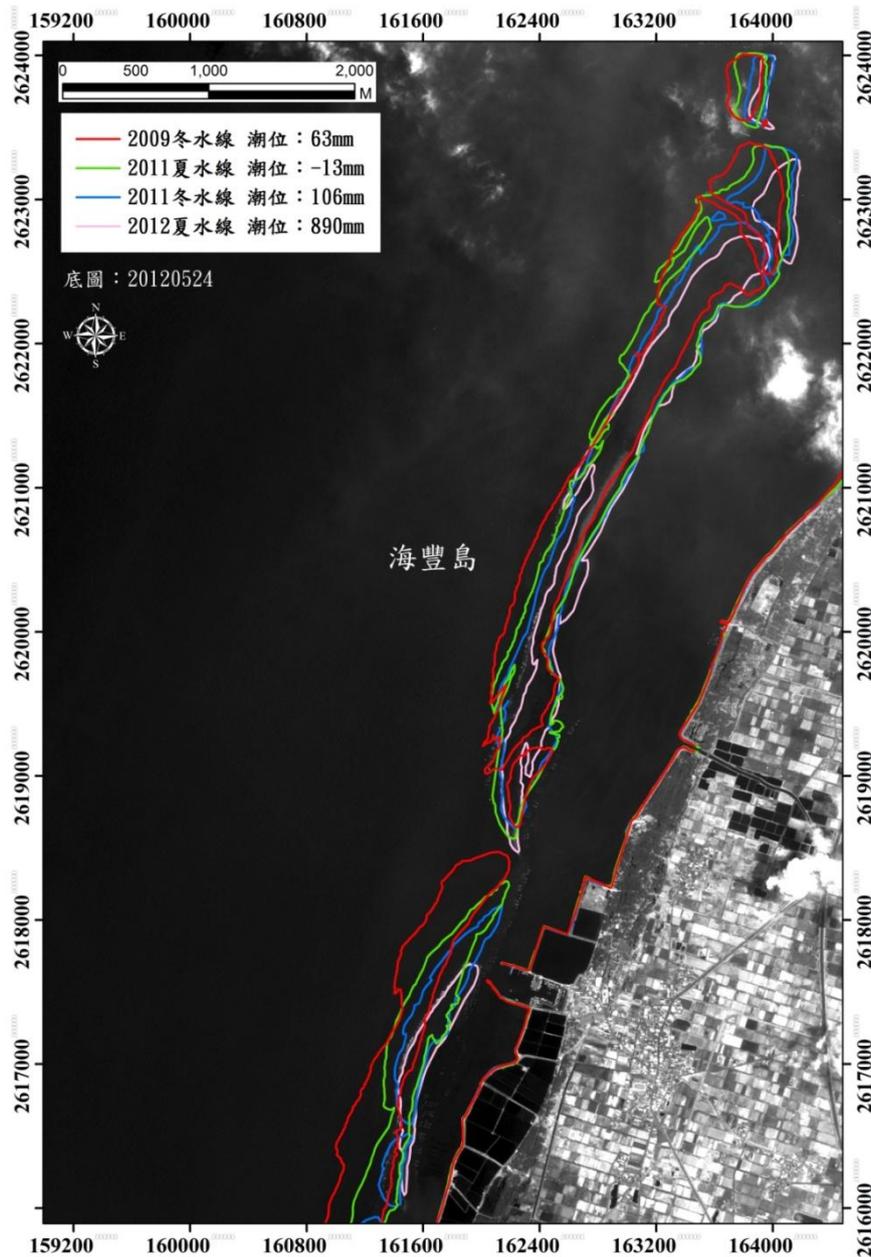
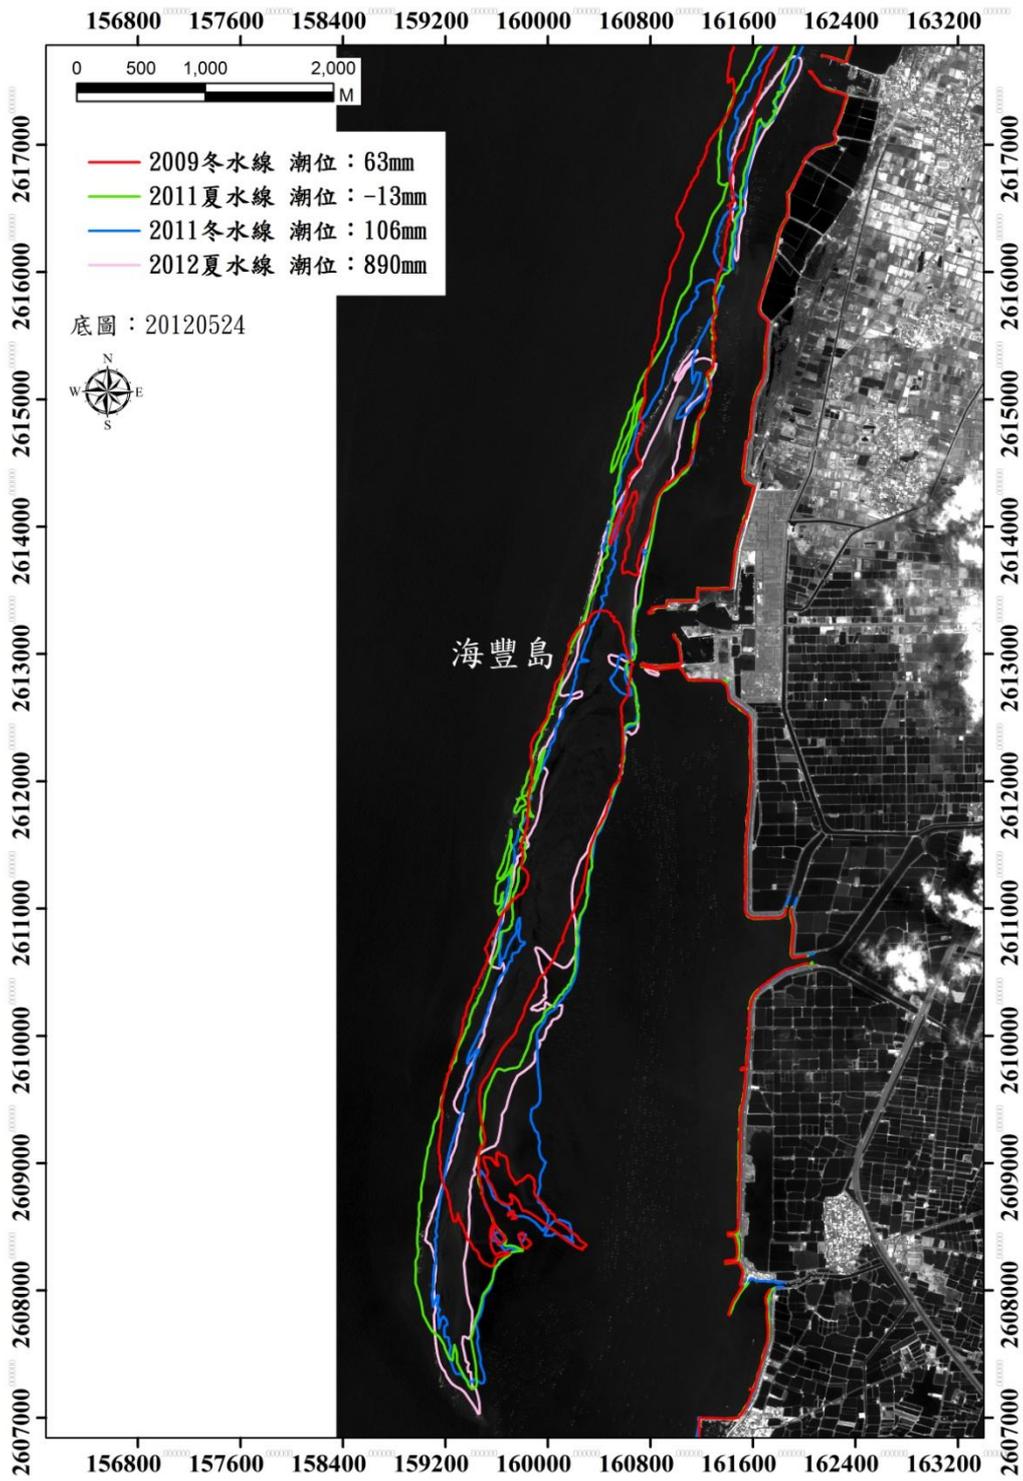
在 2009 年至 2012 年間，特徵濱線比較圖中可以發現海豐島北側逐漸往陸地移動(圖 3-107、3-108)，移動距離最大約為 300 公尺，平均約為 216.7 公尺；而中段沙洲逐漸斷裂且縮小並向陸地側移動，最大移動距離約為 400 公尺，平均約為 258.7 公尺；不過在南端點的部分(圖 3-108)則是持續向南延伸，最大延伸距離約為 1100 公尺，平均約為 802.8 公尺。

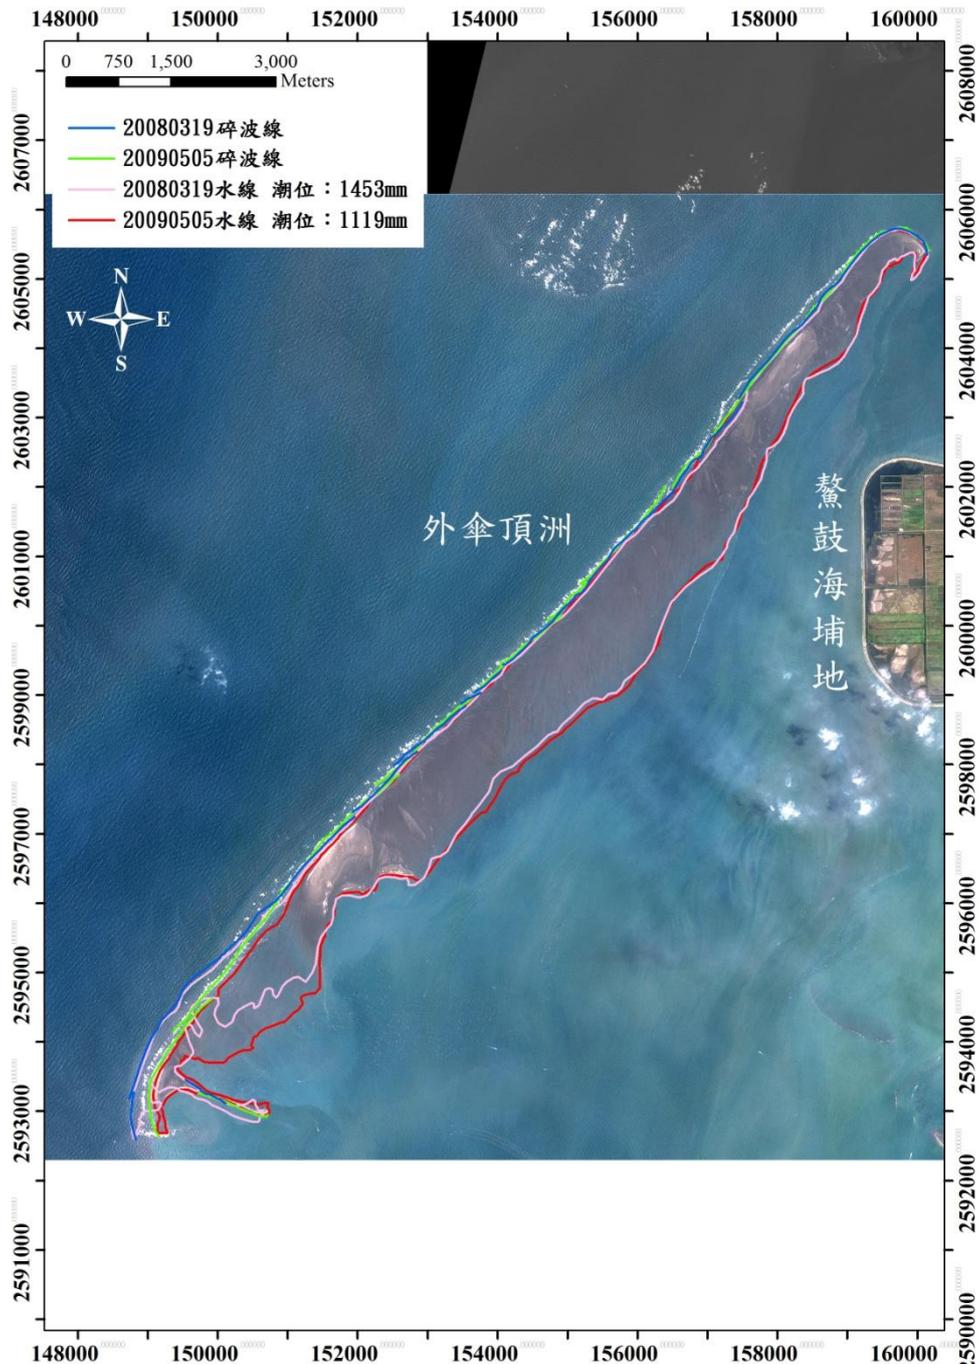
圖3-109 2008年及2009年外傘頂洲特徵濱線比較圖。

因外傘頂洲南端點影像一年只有一張，因此季節間影像使用 2009 年及 2009 年進行比對(圖 3-109)，而外傘頂洲 2009 年南端點的水線及碎波線均較 2008 年時為後退，最大距離約 350 公尺，平均移動約 210.3 公尺，因此推論在 2008 年到 2009 年間，外傘頂洲南端點向陸地側移動。
