## 第三章 海岸濱線變遷研究

### 3-2 各年度海岸分段分析成果及熱點後續追蹤

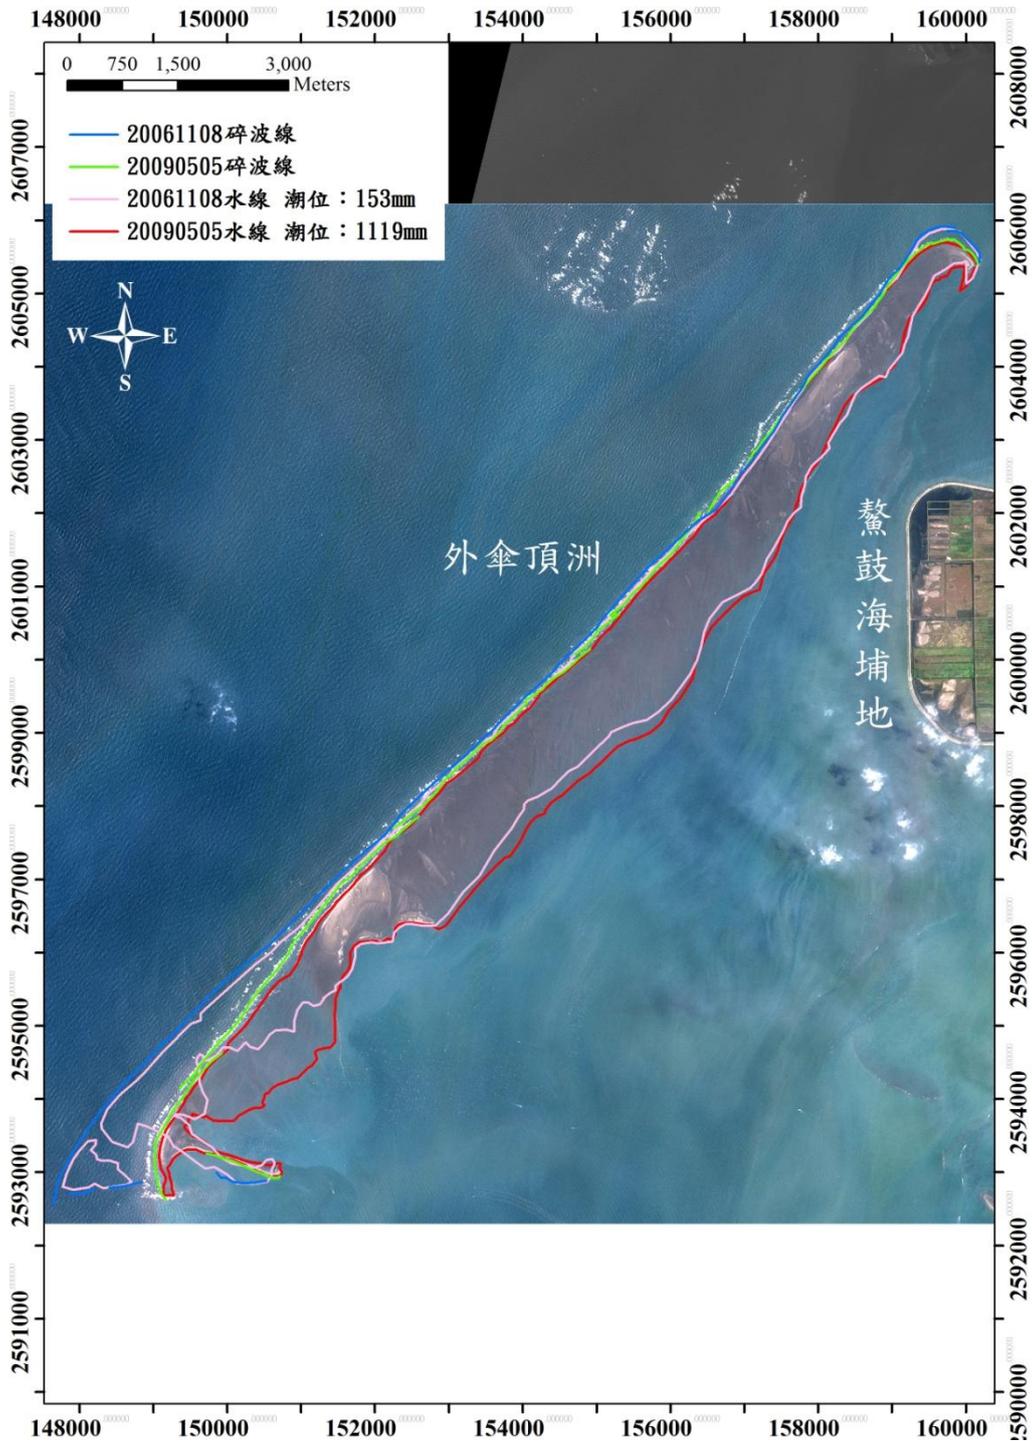
圖3-110 2006年與2009年外傘頂洲北端特徵濱線比較圖。

短時期 2006 年至 2009 年間，外傘頂洲北端點與南端點水線與碎波線均有往南移動的傾向(圖 3-110)，最大移動距離約 1500 公尺，平均移動約 502.34 公尺。

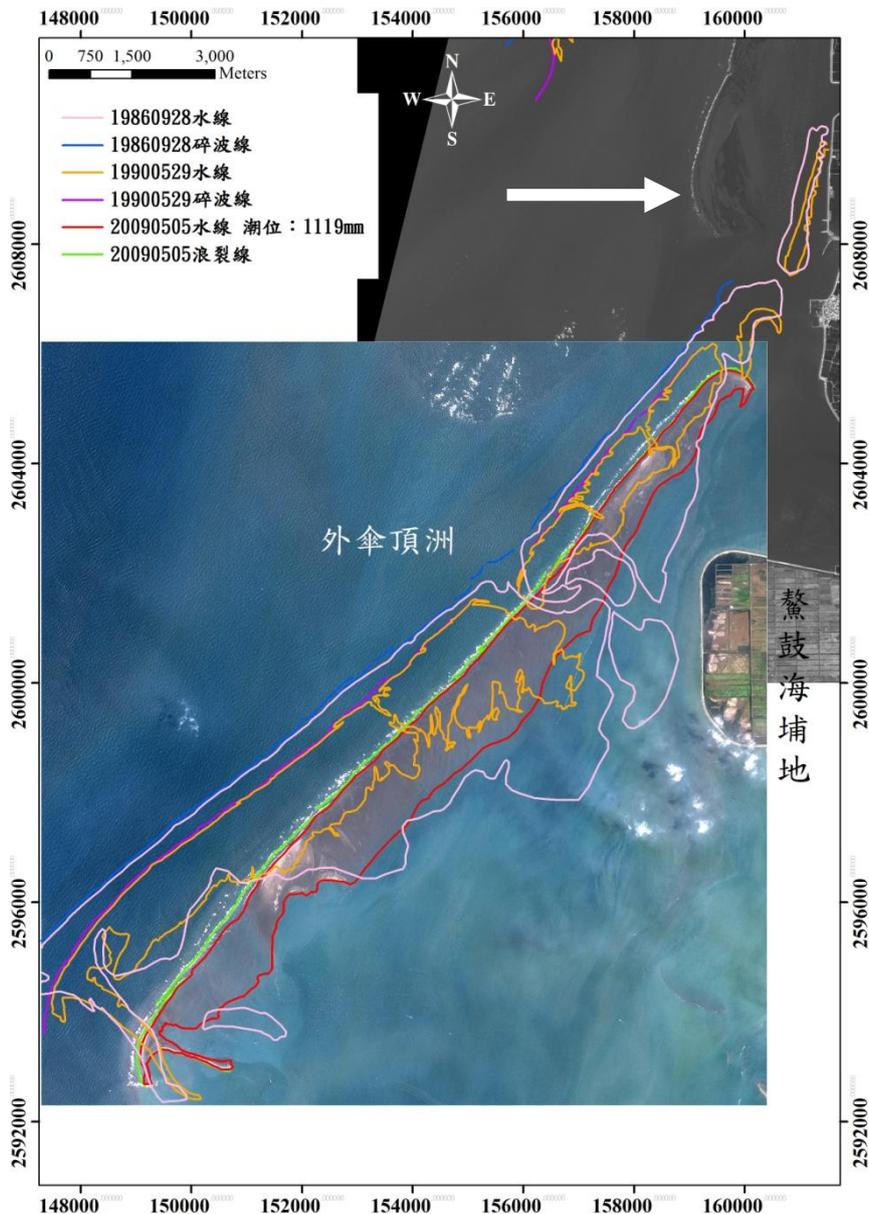
圖3-111 1986年2009年外傘頂洲特徵濱線比較圖。

外傘頂洲因為像片基本圖缺少資料，故尋求 SPOT 衛星在 1986 年及 1990 年之影像與福衛二號影像進行套疊，以分析外傘頂洲之變遷。圖 3-111 中可以看到外傘頂洲北端點原先仍有一部份與靠近陸地，但是到了 2009 年之後此部份即消失不見(圖 3-111 中白色箭頭處)；而外傘頂洲整體的移動趨勢為向南移動，包含北端、中段及南端，而南端另外更有向陸地側靠近之情況，因此南端移動距離較北端及中段更大，推論外傘頂洲在中長期海岸變遷中一直處於向南向陸地側移動的情況，最大移動距離約 3000 公尺，平均移動約 1384.65 公尺。

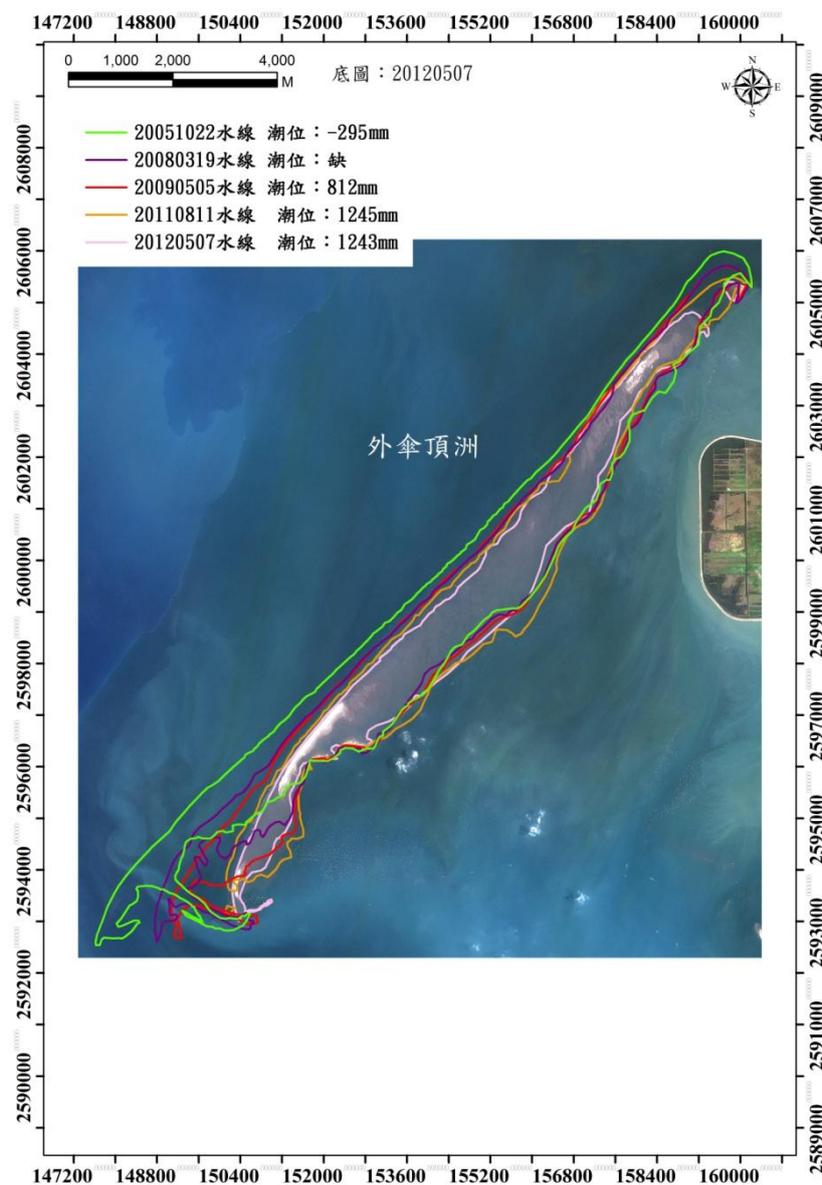
圖3-112 外傘頂洲2005年至2012年水線比較圖。

在 2009 年至 2012 年特徵濱線比較圖(圖 3-112)中可發現外傘頂洲整體向南移動，而北端點向南移動，南端點則向陸地側移動。由於 2011 年及 2012 年拍攝時間時的水線潮位均高達 1200mm，遠高於 2009 的 800mm 及 2005 年的-295mm，因此在本次套疊圖上可以看出在 2011 年及 2012 年外傘頂洲北端點均被水淹沒，雖然如此，但還是可以看出沙洲本體在向南移動的趨勢；而在南端點亦有同樣的情況，只是移動方向為向東南向台灣本島的方向，最大移動距離約 1200 公尺，平均移動約 473.06 公尺。
