花蓮 行，不行？-東大門夜市及週邊無障礙設施行動踏查研究

孫昌宏。花蓮縣私立海星高中。八年仁班  
陳政叡。花蓮縣私立海星高中。八年仁班  
沈雲翔。花蓮縣私立海星高中。八年仁班

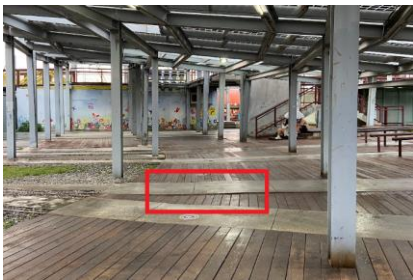
| 依〈202.2〉高差 | | |

左一圖紅色框起來的部分因木板年久失修而導致木板與台階有 2.5 公分的高低差，會造成輪椅族通行困難。

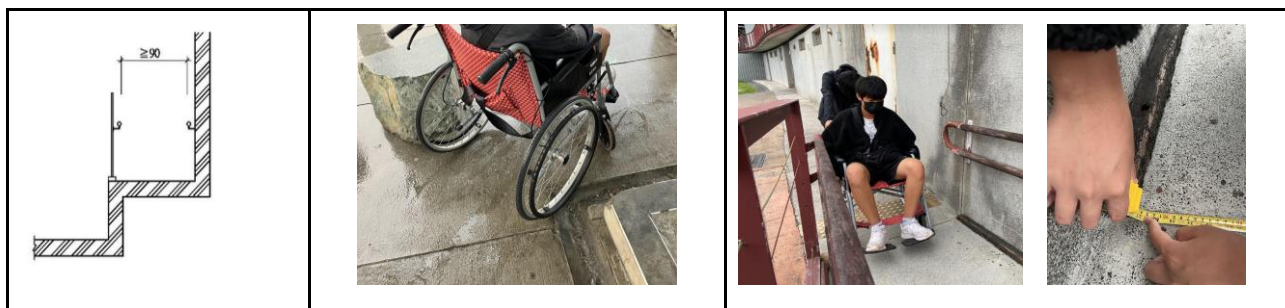
依〈203.2.5〉室外通路開口規範

左二圖是東大門福町夜市連接各省一條街，無障礙通道的平面入口處。長度不足 90 公分，輪椅經過時會掉落進溝槽裡。造成輪椅族通過不便。

左三圖是東大門福町夜市連接各省一條街的室外坡道，坡道入口處經測試結果為 94 公分(如最右圖)。符合規範。

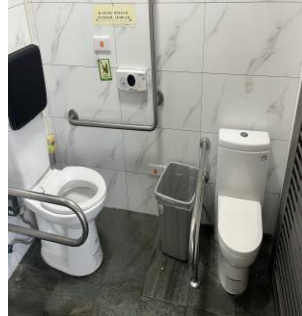
| <p>依〈504.4〉求助鈴<br/>上方處求助鈴符合規範，下方處求助鈴按鍵中心距離地面 31 公分，超過規範的 15-25 公分，且前方放置垃圾桶恐會造成緊急需要時的不便。</p> | | | |

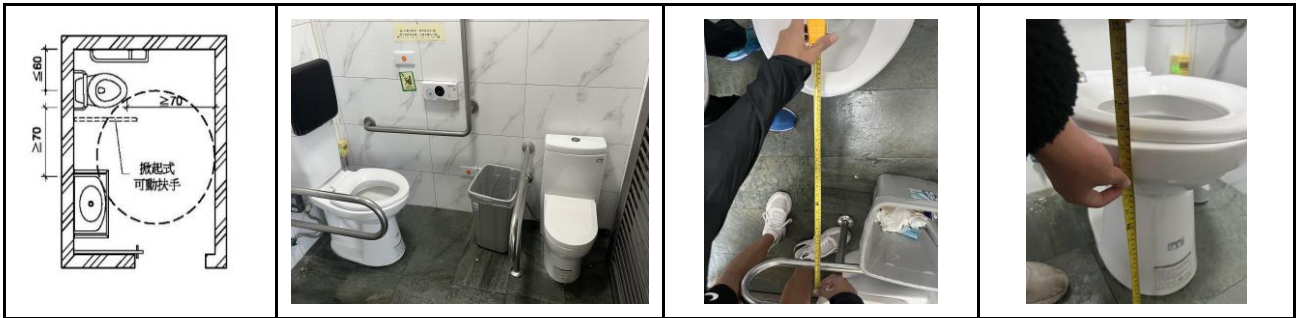
依〈505.2〉馬桶及扶手-淨空間、  
 實際測量馬桶前方有另一扶手，導致淨空間距離為 62 公分，低於規範的 70 公分。  
 實際測量地面至馬桶坐墊高度為 45 公分，符合規範；馬桶沒有蓋子，符合規範；背靠距離  
 馬桶前緣 42 公分，符合規範。
