大自然的淚水~堰塞湖探究

黃禹澄。東華附小。五年級 忠班

# 壹、前言

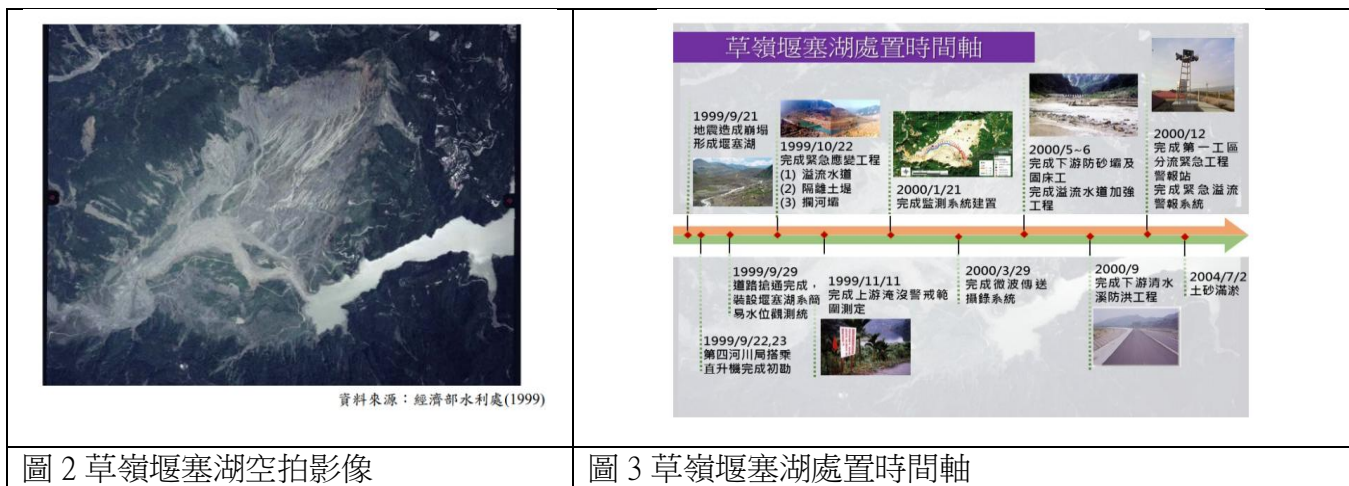
圖 2 草嶺堰塞湖空拍影像

圖 3 草嶺堰塞湖處置時間軸

草嶺崩塌面積大、地形陡峭、人力監測困難，為即時掌控現場各項變化，保障鄰近聚落之安全，於是設置緊急監測系統，監測崩塌地土砂、堰塞湖水位、堰塞湖溢流、地形地貌變化等。監測單位在崩塌地上架設地震儀、傾斜儀、以及水壓計等設備，進行長期監控。此外，為了瞭解集水區入流量及掌控堰塞湖水位變化，在湖區設置自動水位觀測設備，每日定時觀測水位。

中長期處理對策則進行以下工程：1.警報系統建置。2.溢流水道加強工程 3.防砂壩興建與崩塌地處理。4.完成堤防護岸工程。

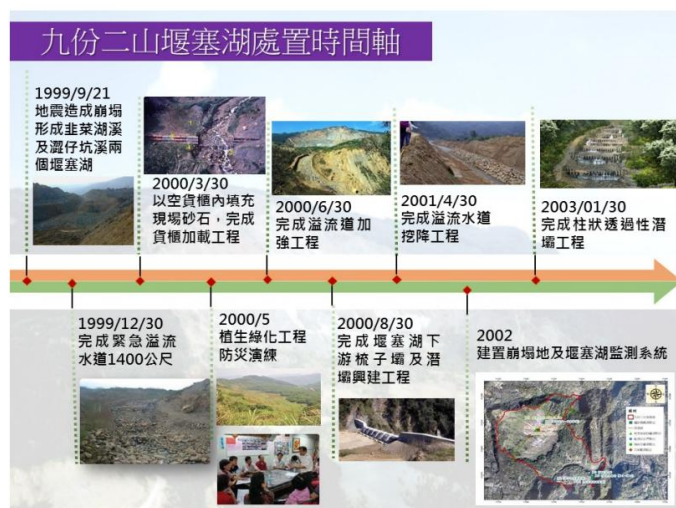
圖 4 九份二山堰塞湖處置時間軸

緊急應變措施為：1.進行緊急溢洪道工程。2.貨櫃壩加載工程：堰塞湖水位升高後，地下水壓逐漸升高，採用空貨櫃填現場砂石，完成全國第一座具防砂功能的貨櫃壩加載工程，除了穩定邊坡之外，也能阻止地表水滲入崩塌區，降低堰塞湖風險。

中長期處理對策：1.植生綠化工程 2.監測系統建置 3.梳子壩及固床工工程等施工 4.防災演練。

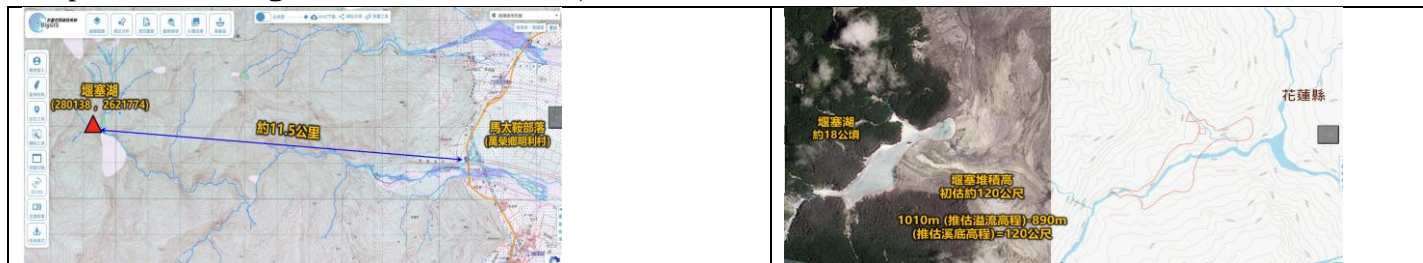
資料來源: 2025/07/26 農業部林業及自然保育署 <https://www.forest.gov.tw/0004547/0076653>

花蓮分署指出，堰塞湖湖面面積約 18 公頃、壩高約 120 公尺、迴水長度約 1,000 公尺，蓄水量約 1,400 萬立方公尺。此次事件造成之崩塌面積約 500 公頃，其中既有裸露地約 300 公頃，25 日新生裸露面積約 200 公頃。(資料來源：2025/07/26 農業部林業及自然保育署

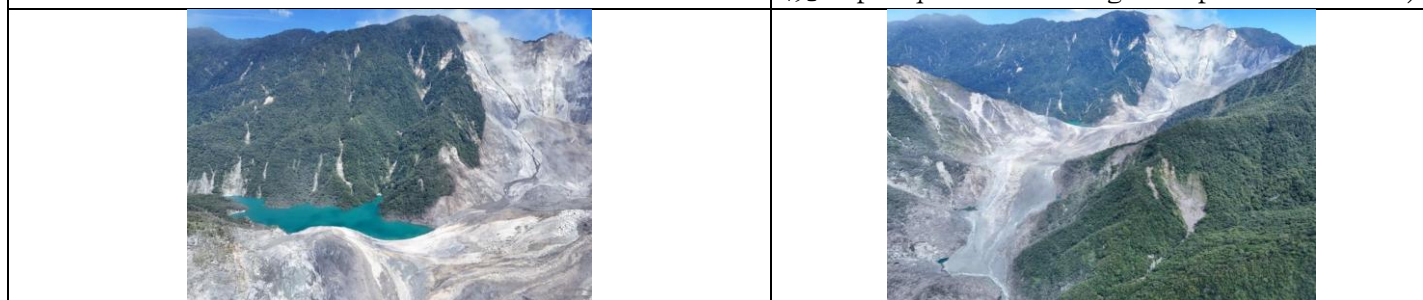
馬太鞍溪堰塞湖(資料來源：2025/08/07 東台灣新聞網 <https://etaiwan.news/>)

進行堰塞湖的專題探討期間，我們持續關注馬太鞍溪堰塞湖的相關報導。林保署估計滿水時將等於一整座南化水庫有效蓄水量，如果潰堤將對下游造成影響，為此林保署前往堰塞湖壩頂裝設水位計，提供有效數據隨時能發布警報。

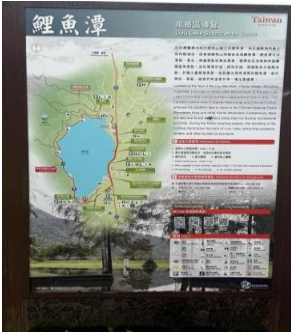
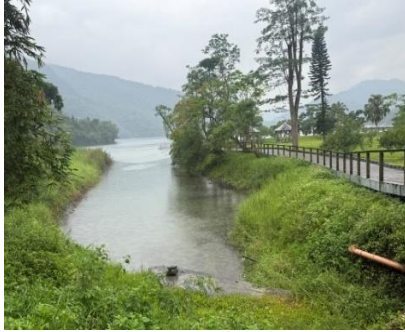
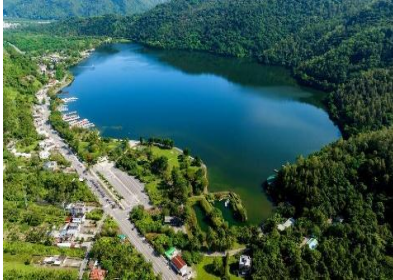
為了更瞭解堰塞湖形成的原因與環境，老師在 114 年 5 月 25 日安排一次考察活動。我們先到鯉魚潭潭北進行考察，鯉魚潭位於花蓮縣壽豐鄉池南村，是木瓜溪支流-文蘭溪之上游與花蓮溪支流-荖溪之間河川襲奪所形成的堰塞湖，湖面呈南北長東西窄的橢圓形，面積約 104 公頃左右，湖水來自於地底湧泉，所以終年清澈，水最深處達 15 公尺。

| 地點 | 鯉魚潭 | | | |
|---|---|---|---|--|
| 在木瓜溪下游，我們發現了河道較寬，而且水的流速也比較慢。 | | 榕樹部落附近有明顯的邊坡崩落地形，讓我們見識到風災、豪雨對地形環境的破壞。 | | |

經過鯉魚潭踏查後，我們學到：鯉魚潭的形成原因是河川襲奪、河道上的消波塊則用來防止內陸的土堤被毀壞，以及木瓜溪上游坡度變化大，有利於水力發電，真是一次有趣的活動。

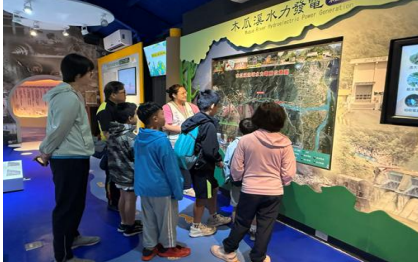
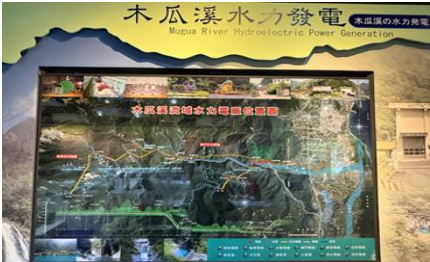
| 地點 | 鯉魚潭 | | | |
|---|---|---|---|--|
| 為了完整記錄水力發電在木瓜溪流域的歷史，東部發電廠將過去銅門副控中心的一處閒置空間，改造成台電東部展示館。展示館內有木瓜溪的河流圖、水力發電原理、模型。 | | | | |

最後我們驅車到銅門水力發電廠展覽館參觀。展覽館的解說老師說：「水力發電是水高速沖刷進入隧道中的壓力管，並沖刷水輪機發電。花蓮木瓜溪上游坡度變化大，有利於水力發電，建有銅門水壩與龍溪發電廠、龍澗發電廠、水簾發電廠、清水發電廠、清流發電廠、銅門發電廠、榕樹發電廠與初英發電廠等八座電廠，其中以龍澗發電廠的發電量最大。木瓜溪的水力發電排名於台灣第三，僅次於大甲溪與濁水溪。」

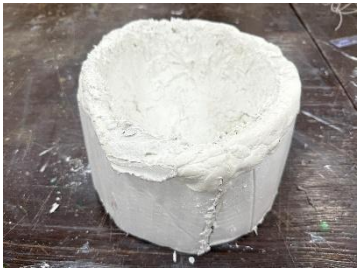
| 製作流程 | 堰塞湖預警系統模型製作 | | |
|---|---|---|---|
| 2.第二版 | | | |

| 製作流程 | 堰塞湖預警系統模型製作 | | |
|---|---|---|---|
| 說明 | 紙箱來做的堰塞湖模型會漏水，所以我們用 tinkercad 做了一個直徑 25.5 公分高 16 公分的堰塞湖湖身模型，使用塑膠材質 3D 列印出一個防水的立體模型，再用黏土撲滿內部。 | | |

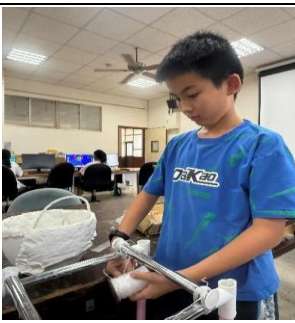
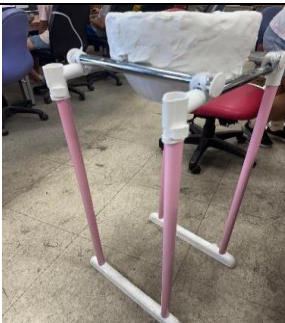
| 製作流程 | 堰塞湖預警系統模型製作 | | |
|---|---|---|---|
| 3.第三版 | | | |

| 製作流程 | 堰塞湖預警系統模型製作 | | |
|---|---|---|---|
| 說明 | 我們利用鐵架支撐壩體，來改良堰塞湖壩體的穩定性。目前支架的高度不夠，曬衣架的大小是長 39 公分寬 30 公分高 86 公分，高度也夠，所以改用曬衣架，但是因為無法用曬衣架做出可以放置塑膠碗的架子，所以我們把塑膠管切成兩半，並用線將其綁在曬衣架上。 | | |
