0206 心碎花蓮

陳郁澤。花蓮高工。建築二乙

曹智舜。花蓮高工。建築二甲

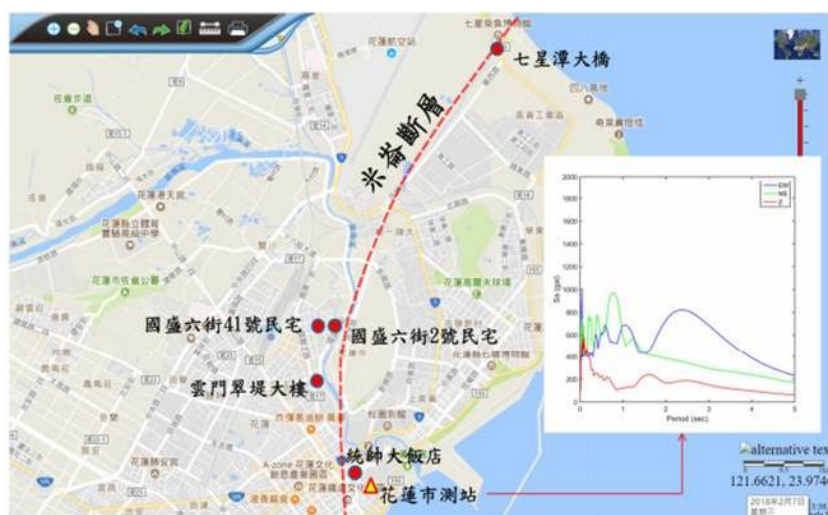
(圖二) 米崙斷層與災區位置關係圖

這次震災較嚴重的災區大多分布在米崙斷層(又稱花蓮斷層、美崙斷層)附近，大多數人也認為這次地震是米崙斷層活動造成的結果，如(圖二)。

有學者指出，在1951年米崙斷層上也曾發生過規模7.3的強震，當時發生的大地震使美崙臺地和美崙山抬升、花蓮港的海水位下降，因此該年發生的地震應該是米崙斷層活動造成的。當時的地震與這次的地震皆有「群震」的現象。

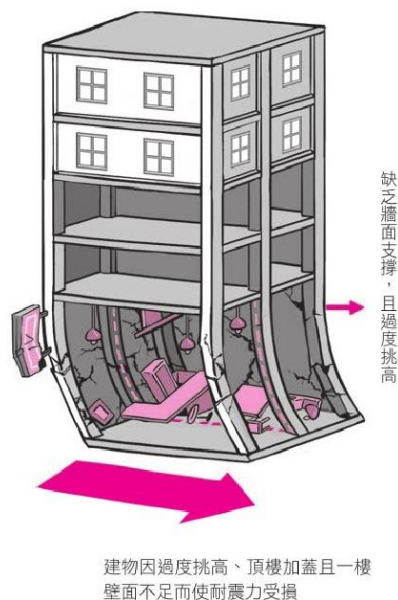
（圖四）軟腳現象示意圖

雲翠大樓一樓店家及統帥大飯店，為了增加空間過度減少樓層牆壁，導致上方樓層牆、柱的重量大於一樓牆、柱的重量，讓整棟大樓出現了頭重腳輕的情形，地震來臨時就會產生低樓層軟腳現象，如（圖四）。

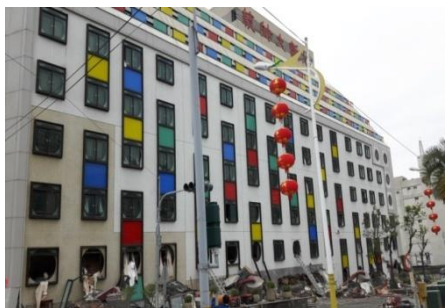
建築物平面的形狀也是影響建築抗震強度的一大重點，當為□、T 或 L 等形狀時，因建築物皆相連，地震時建築連接處將產生額外的扭轉及拉力，進而破壞結構，如（圖三）；反觀地基方正或各棟獨立的建築，各棟皆獨立，不會產生額外的扭轉及拉力，故抗震能力較前者佳，而這次倒塌的統帥大飯店就是 L 形的建築

受這次地震影響的統帥大飯店，如(圖六)、雲門翠堤大樓，如(圖七)及同位於國盛六街的白金雙星大樓和吾居吾宿大樓，如(圖八)災情最為嚴重，共造成了 17 人死亡、285 人輕重傷。

(圖六) 倒塌的統帥大飯店

花蓮縣政府於 2018 年 2 月 9 日開始拆除統帥大飯店，2018 年 2 月 13 日拆除完畢，是倒塌的房屋中最先拆除建築，目前原址僅鋪設柏油，並提供停車空間，如（圖十三）。而後統帥大飯店表示，盼能在原址原地重建，員工續聘薪水照發。

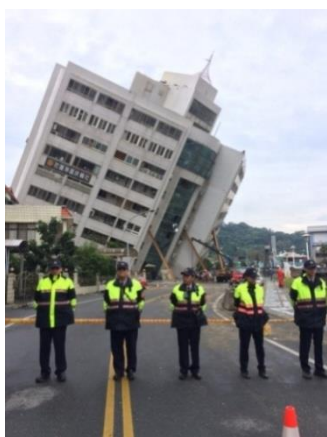
也有些人提出不是全部倒塌建築都是斷層活動所造成的觀點，也有可能是因為周遭土壤液化造成地基不穩固而傾倒的。花蓮縣建築師公會理事長劉燕湖曾表示「因為大樓基地早年是水圳，後來才填起來，推斷有可能雲翠大樓周邊是行水區的土壤，非常鬆軟，故不排除土壤液化的可能。」(劉燕湖，2018)

(圖七) 傾倒的雲翠大樓

於 2018 年 2 月 13 日開始拆除，又因大樓傾斜近 40 度、高度高達 50 米，使得拆除作業而外困難，為了工作人員的安全，開挖時由背面的張力側開始開挖，如（圖十五），而壓力面則是以鋼梁及填土的方式堆高抗壓，如（圖十六），避免房子倒塌。

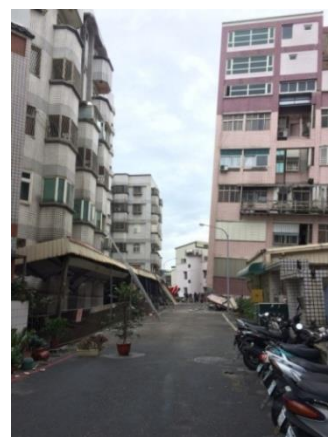
(圖八) 國盛六街兩棟大樓

皆位於花蓮市國盛六街的吾居吾宿大樓及白金雙星大樓，於 2018 年 2 月 9 日開始拆除白金雙星大樓，再利用大樓拆下的土石支撐吾居吾宿大樓，並疏散周邊居民。白金雙星大樓於 2018 年 2 月 14 日拆除完畢，而吾居吾宿大樓 2018 年 2 月 17 日開始拆除，2018 年 2 月 19 日拆除完成，並計畫整地為新綠地。

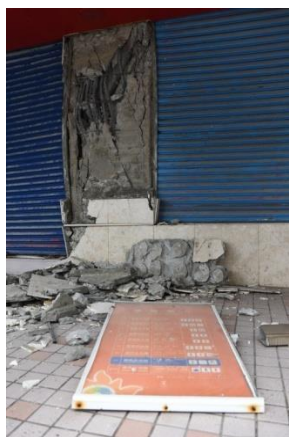
位於中華路與明義街交叉口的遠東百貨公司舊址(又稱舊遠東)，也發生了一樓樑柱龜裂、水泥爆開，結構技師於 2 月 8 日前往查看，並判定為危樓。民眾也紛紛提出了「不拆舊遠百，不進新遠百」的口號，希望業主盡快拆除。

花蓮舊遠東百貨過去也是花蓮人常去的休閒場所之一，在涉及違建風波後，企業便另尋它處興建新大樓，但是這一震，原本的違樓一夕間變成了危樓，如(圖九)至(圖十一)所示，加上大樓與附近住宅僅距離一條巷弄，使的附近居民地震後天天都戰戰兢兢的，深怕這棟危樓倒下。

（圖九）爆開的水泥柱

遠東集團則於 2 月 14 日發布的聲明稿中提到：「春節將屆之際，為消除民眾安全疑慮，並秉持敦親睦鄰之初衷，遠東百貨決定排除萬難，年後在縣府指導下，立即拆除因地震受損之花蓮遠百舊大樓。」（遠東集團，2018）

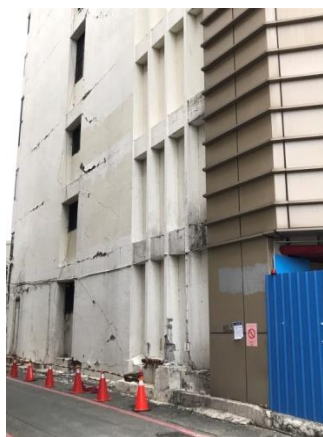
（圖十）龜裂的外牆

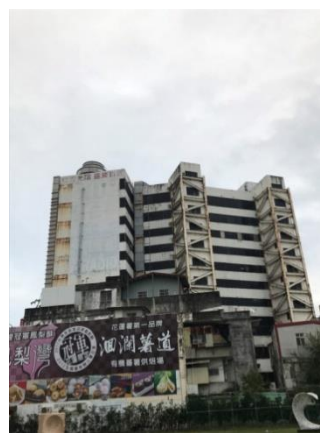
（圖十一）舊遠東百貨外觀

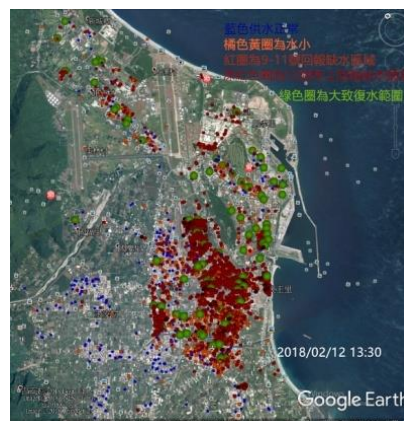
地震後，花蓮市區共有 4 萬多戶停水、2 千多戶停電，並在多處設置臨時供水站及加開供水車，供居民取水；最後政府宣布於 2 月 8 日全面復電、2 月 13 日全面恢復供水，由（圖十二）可見缺水戶數以紅點表示，大部分位於花蓮市區。

（圖十二）花蓮市供水狀態略圖

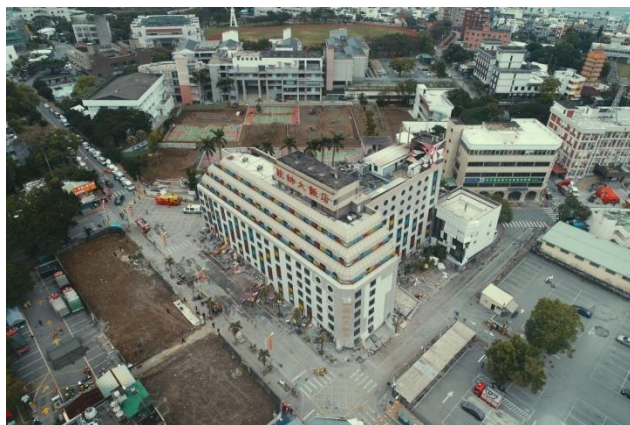
(圖十三) 整治前的統帥大飯店
資料來源：研究者拍攝

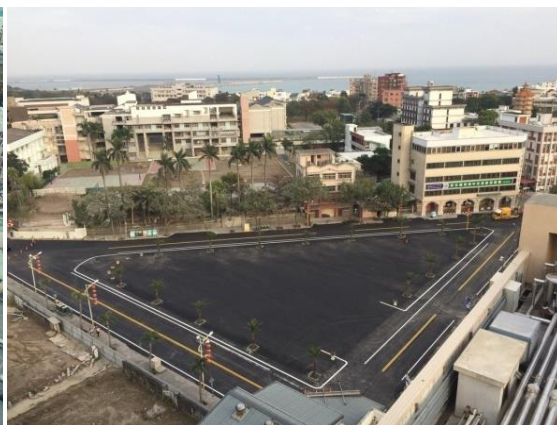
(圖十四) 整治後的統帥大飯店
資料來源：<https://goo.gl/P1bD9R>

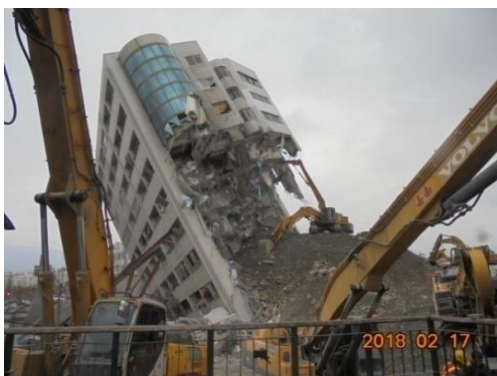
(圖十五) 由背面開挖保障工作人員安全

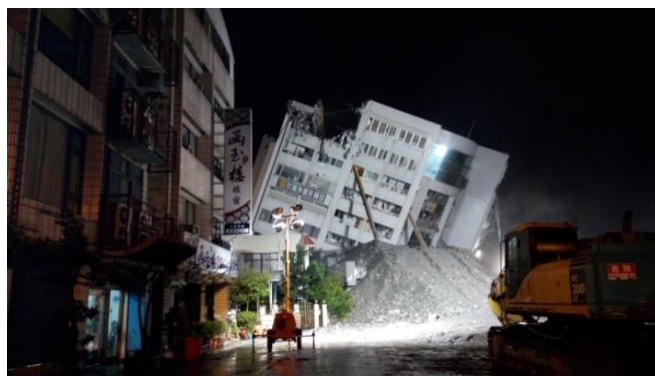
(圖十六) 填土堆高防止倒塌

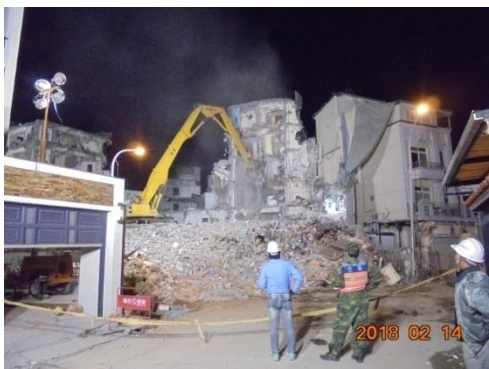
(圖十七) 拆除中的白金雙星大樓

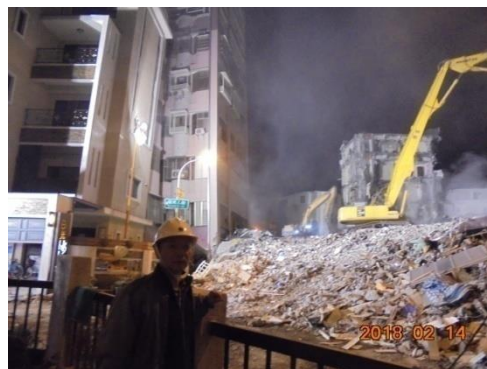
(圖十八) 利用拆下的土石支撐吾居吾宿大樓

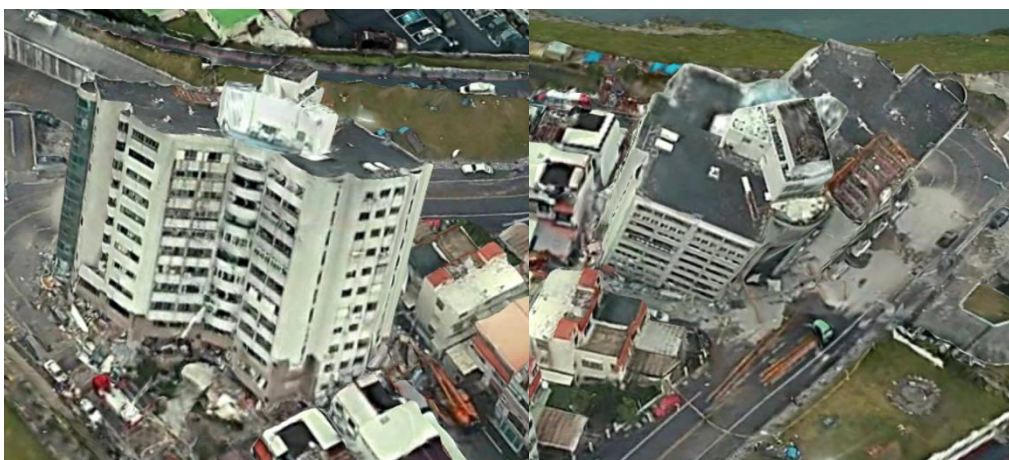
過程中專題團隊也使用空拍機對統帥飯店做拍攝，並將其災害現場透過 altizure 網站製作成數位 3D 模型，為這次受地震波及的雲門翠堤大樓留下歷史記錄，由於紙本無法呈現，在此以截圖方式表達，詳細數位災害模型可連結至以下網址查閱

(圖十九) altizure 網站雲門翠堤大樓 3D 模型截圖
