吉安溪大山橋地區水患治理工程探討

吉安溪大山橋地區（土石流編號 005）堤岸過低，河道及兩側護岸尚未治理，淤積嚴重，導致每逢颱風豪雨溪水溢流，威脅影響居民生命及財產損失，行政院農業委員會水土保持局第六工程所為有效解決水土保持問題，及針對現況進行上、中、下游整體治理評估後擬定對策，其中吉安溪大山橋地區水患治理工程頗受各方重視，乃整理資料探討，本工程之特色為 a). 增加流速沖淤；減少土砂堆積於輸送段、b). 彎道超高設計；避免上游之瞬間雨量經過凹岸後造成溢流。

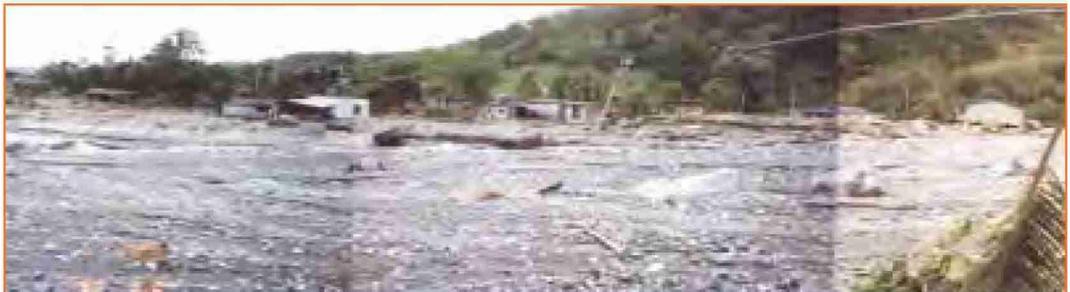
圖 1 以往災害

民國 79 年 6 月 23 日歐菲利颱風造成法華山地區遭土石掩埋，造成嚴重災害。

79 年 9 月 7 日黛特颱風(最大小時降雨 250mm)侵襲東部，所帶來之豪雨導致花蓮地區發生嚴重之災害，吉安鄉法華山地區遭大量土砂掩埋，造成 4 人死亡及法華山寺兩岸民房、農舍、農作物埋沒流失等嚴重災害，詳如圖 1，對居民生命財產及經濟建設造成莫大威脅，亦影響到生活品質及環境生態，行政院農業委員會水土保持局為使土石流整治能畢其功於一役，針對以往源頭整治工程及上、中、下游等作全盤之考量，並藉由規劃案之推動擬具永久性之整體治理計畫以作為治山防災之依據。

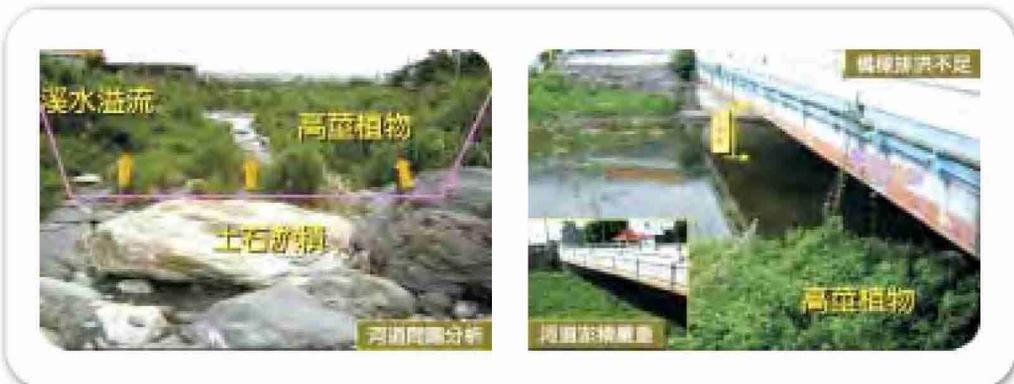
圖 3 現況問題分析圖

1. 吉安溪大山橋上游堤岸過低，河道及兩側護岸尚未治理，淤積非常嚴重，導致每逢颱風豪雨溪水溢流，危及附近居民，嚴重影響週遭環境及交通出入，詳如圖 3。
2. 現有堤頂空間未經整體做有效率之規劃，雜草叢生，破壞生態及環境景觀。

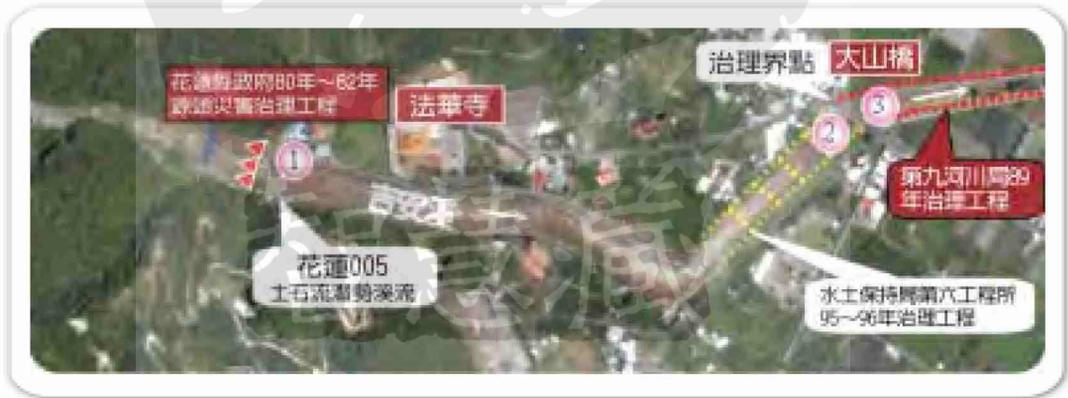
圖 4 吉安溪整體規劃配置圖

下游河道清淤景觀維護整體治理規劃之考量，做為治理原則，整體規劃配置，詳如圖 4。

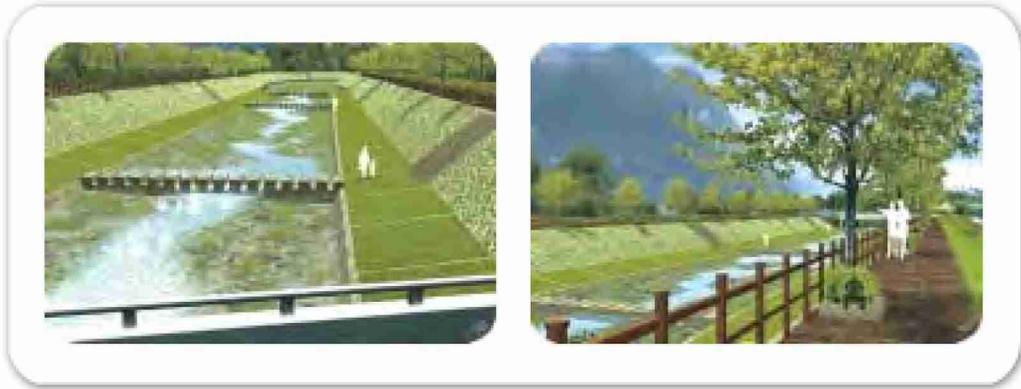
圖 5 吉安溪工程願景圖

以治河防洪為主、確保生活環境(治水)，結合生活飲用、灌溉生產為一多功能之河川(利水)，創造出人和諧、環境融合、廊道復育之親水景

觀空間(親水)，以河川生態保育復育，永續發展為目標，提供生態教育之環境(活水)，規劃願景，詳如圖 5

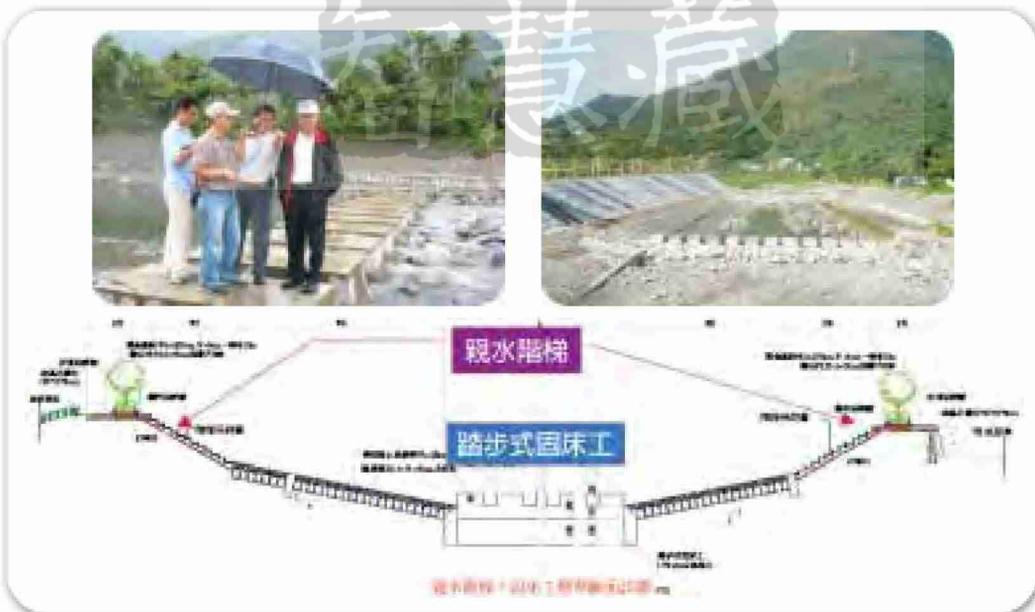
圖 6 踏步式固床工施工現況圖

固床工係為安定溪床防止縱向沖刷、溪床堆積物再移動、溪岸之崩塌及保護護岸等構造物之基礎為目的而施做，吉安溪大山橋上游整治工程固床工設計時，除了考量固床工的基本目的外，另考量固床工施做後能串聯兩側步道系統，添增景觀河川之意象，故採用親水階梯配合踏步式固床工之組合，連貫兩岸動線營造親水空間。

踏步式固床工施工現況，詳如圖 6 所示。

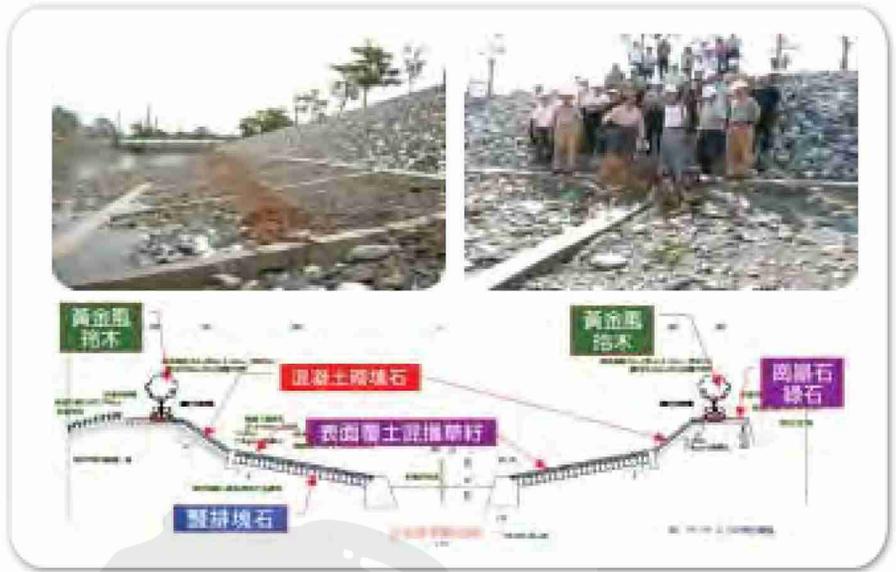
圖 7 多階式護岸施工現況圖

將兩側河道護岸以兩階段不同斜率型式及構造，架構成具景觀、生態、休閒之多功能空間環境，第一階段以 1:5 緩坡之大塊石，增加親水空間及生態環境，並防止雜草叢生，第二階段以約 1:1 坡度砌景觀卵石，增加護岸景觀性及柔和性。多階式護岸施工現況，詳如圖 7 所示。

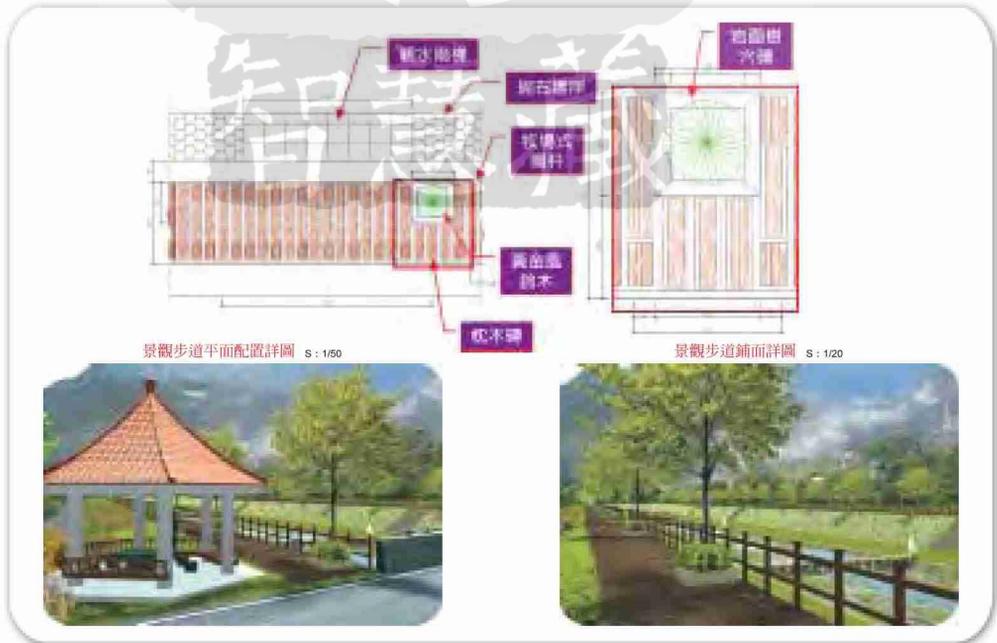
圖 8 景觀配置圖

將堤頂空間重新塑造，結合藍帶－綠帶形成一條景觀廊道，設置三處親水階梯及踏步式固床工，串聯兩側步道系統，添增景觀河川之意象及親水空間，詳如圖 8 所示。

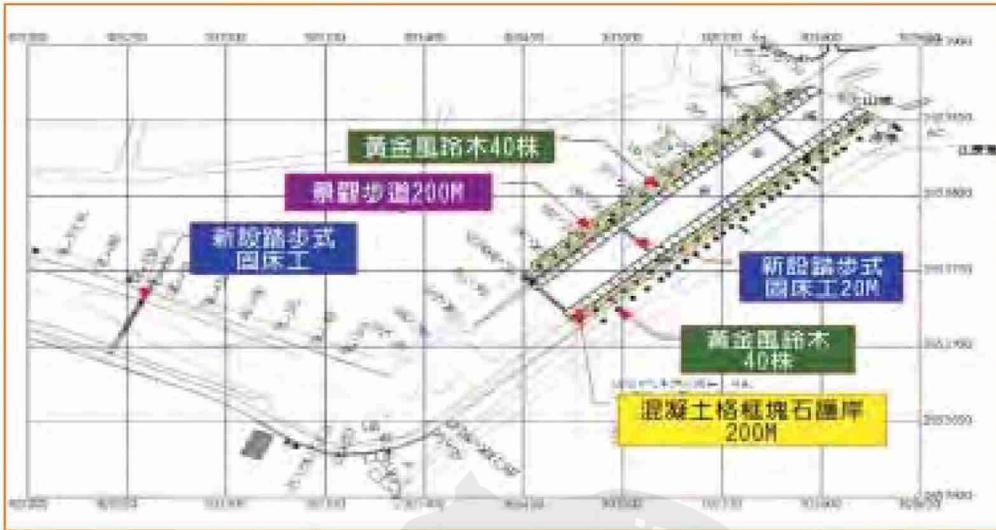
圖 9 工程配置圖

本工程施做範圍於吉安溪大山橋往上游施作 200M，工程內容為混凝土格框塊石護岸 200M、踏步式固床工 4 座、景觀步道 200M 及植栽 270 株，工程配置，詳如圖 9 所示。

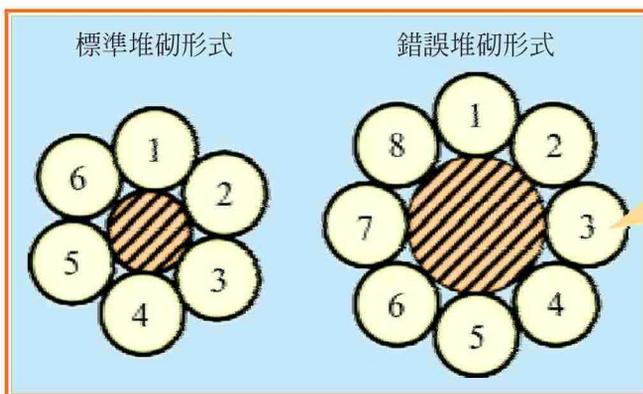
圖 10 砌石工法堆砌示意圖

一階段緩坡處，此工法較常見問題為塊石堆砌方式及塊石尺寸不符合規定，易使構造物失去穩定性而造成損壞現象，針對現況問題預防重於補救，塊石材料應確實做好自主檢查，砌築方式主要為六圍砌或五圍砌，但不可以四圍砌、七圍砌或八圍砌施做，詳如圖 10。

註：砌石石塊非均一圓形，故堆砌時應注意塊石之篩選。

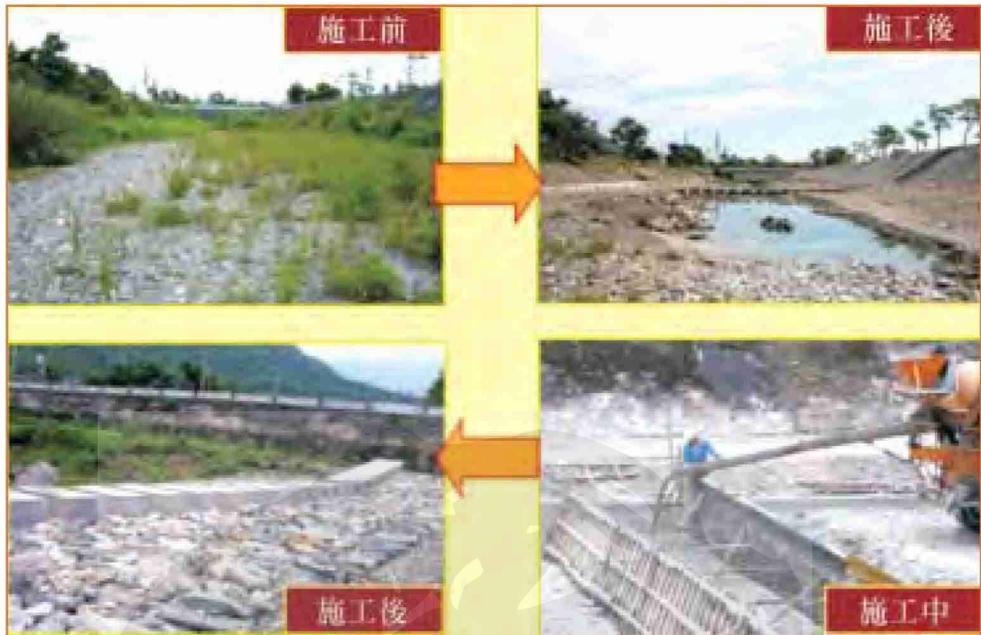
圖 11 工程現況及查核過程

為確保工程之品質能適切地達成目標及工程主辦機關之要求，本工程排定於每半個月一次品質稽核；此外，監造專任工程人員排定每個月督導一次，以確實瞭解工地現況、施工進度及品質之管控，詳如圖 11。

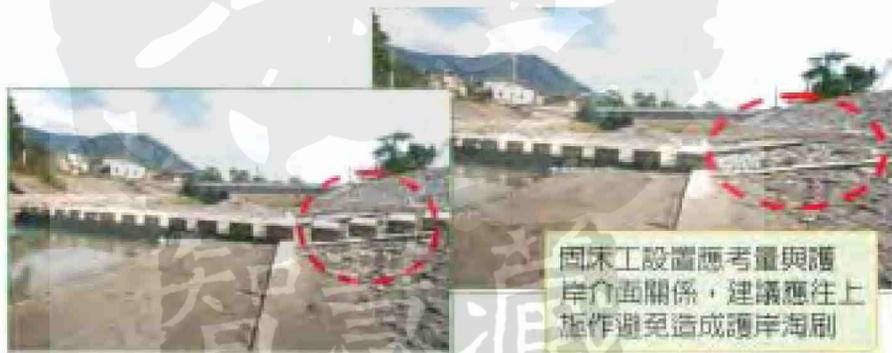
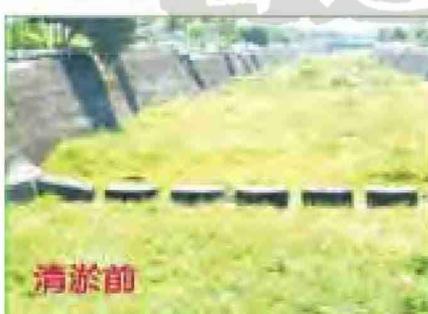
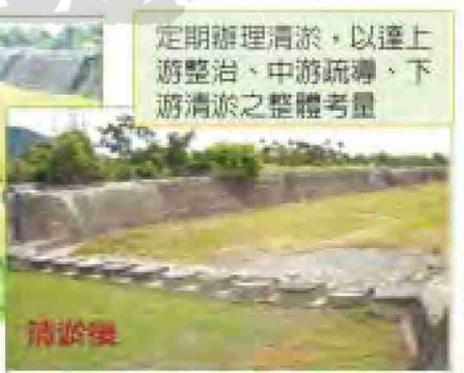
定期辦理清淤，以達上游整治、中游疏導、下游清淤之整體考量

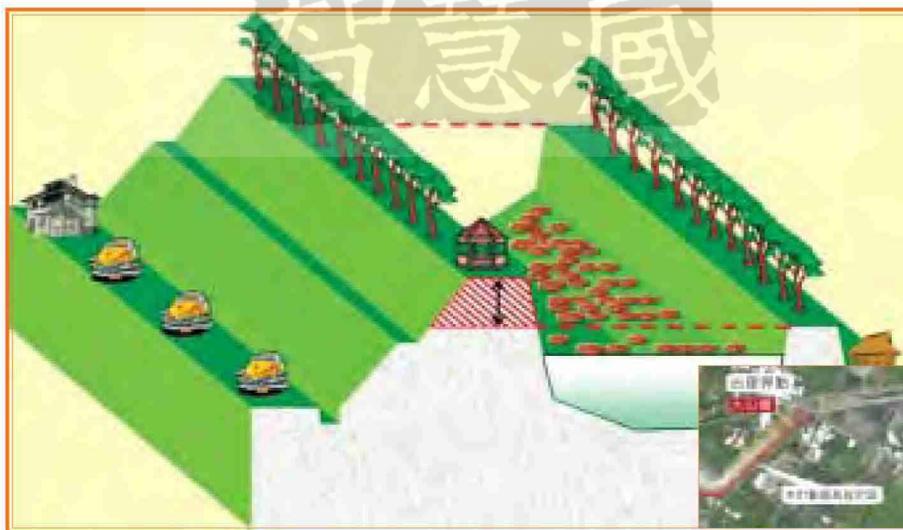
圖 13 護岸超高設計示意圖

2. 彎道超高設計，本工程藉由超高設計避免上游往下之瞬間大量溪水經過凹岸後，因離心力作用向外溢流造成淹水情形發生，詳如圖 13。
