中華民國第 54 屆中小學科學展覽會  
作品說明書

生於「優」患，死於「氫」樂

—西莒水庫資源調查

學校名稱：連江縣立敬恆國民中學

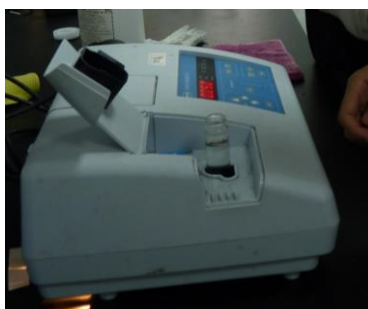
圖 3-3 濁色度計  
資料來源：自行拍攝

使用光線散射的原理，越混濁的水透光率越差，光線散射用多。首先將水樣放入測量用的試管，將外表仔細擦拭乾淨，以消除外表的髒污，降低測量的誤差，再放入光學的儀器之中，測量濁度的精確數值。

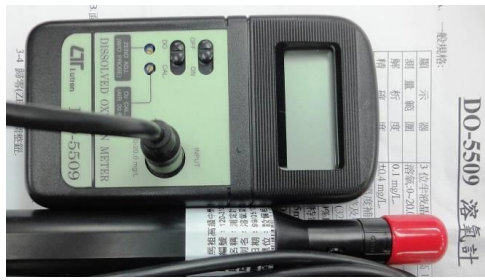
圖 3-5 DO-5509 溶氧計

使用 DO-5509 溶氧計，先利用空氣校正法，將溶氧計放置在通風處調整至 20.9 代表空氣中含氧量為 20.9%，完成校正後，放入待測水溶液中，等待一段時間數值穩定不變動後，就是我們要的實驗數據。

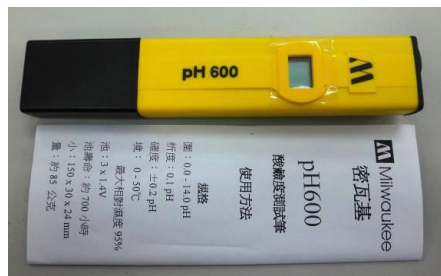
圖 3-6 PH600 酸鹼度測試筆

使用 PH600 酸鹼度測試筆，使用前先以清水洗淨，後放入溶液中等待一段時間數值穩定後，即為該水樣的酸鹼度。

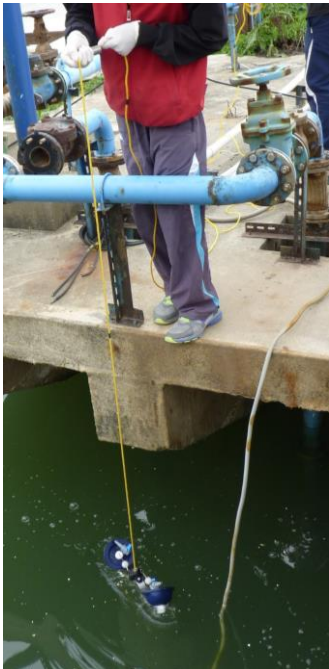
圖 5-3 採取原水

- (1) 使用自來水廠借用的水層取樣器，分別採取 1m、2m、4m、6m 不同水層的水樣進行分析，以便了解水庫內垂直分布的生物特性。
- (2) 準備四個採樣瓶貼上標籤後，分別採水，由上層先行取水，以減少對下層水樣的干擾。
- (3) 收集水時先以水樣清洗取水瓶，減少取水瓶中殘留其他物質的可能性。

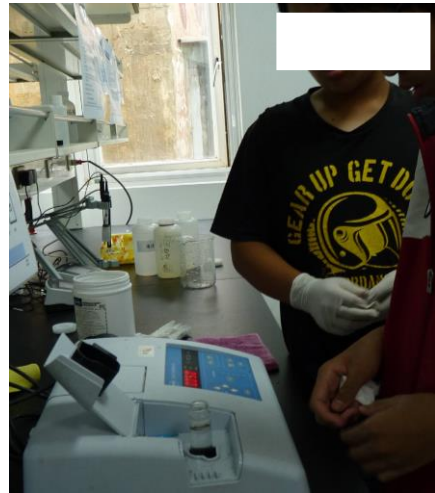
圖 5-6 濁度測定

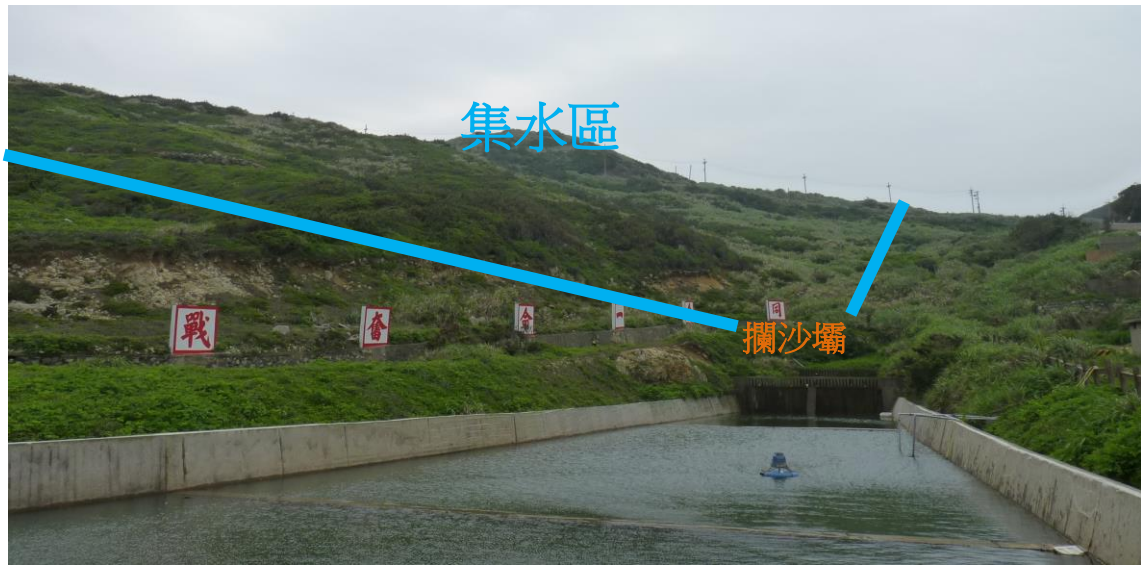
我們到實地觀察，水庫位於山坳地區以利採集大範圍的降水，主要的攔砂壩位於西南方與東南方，也就是說這兩個方向是主要的集水區。

圖 5-26 西南方攔沙壩
