附錄一：臺北市國民中學無障礙校園環境檢核表

「臺北市國民中學無障礙校園環境之研究」實地觀察訪談大綱

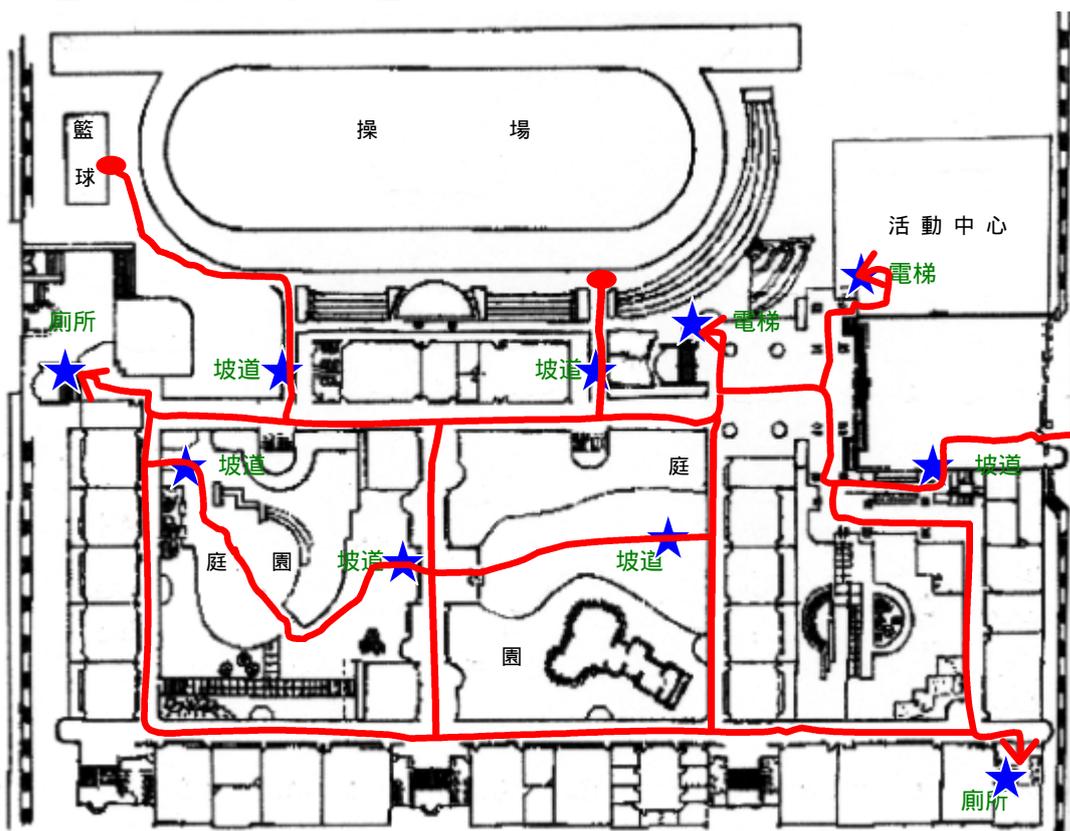
校園無障礙設施及通路網圖例：

標示說明：1. — 表示「無障礙通路」；★表示「無障礙設施」
2. → 表示可進入使用無障礙設施；—● 表示由原路回無障礙通路

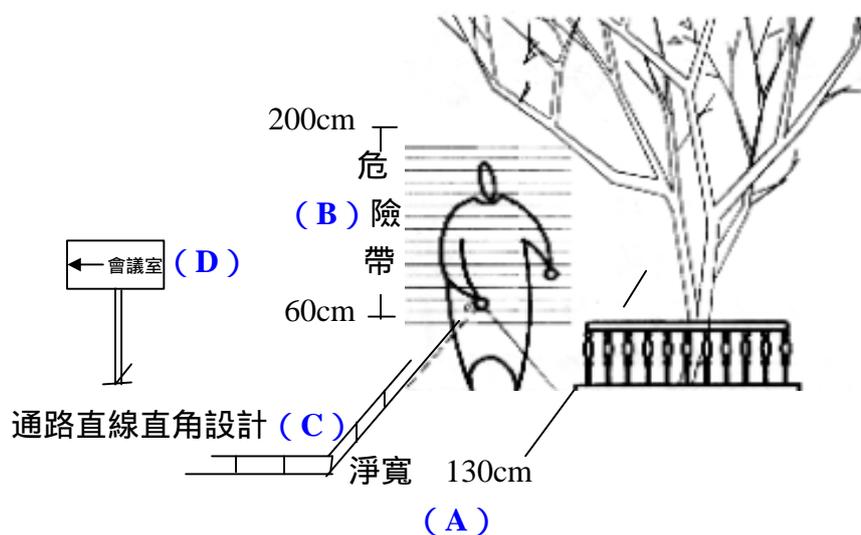
參考圖示：

檢核內容	圖示處	檢核結果		
		符 合	未 符 合	問題描述 (未符合規定, 需進一步說明問題者, 請填「問題描述」)
* 1. 室外引導通路淨寬 130cm	A			
* 2. 高度 60—200cm(危險帶) 之間不可有妨礙視障者行 動之伸懸出物	B			
3. 室外引導通路應直線和直 角設計	C			
* 4. 通路走廊上應有指示標 誌	D			
5. 地面鋪材堅硬平整防滑				
6. 其他建議事項：

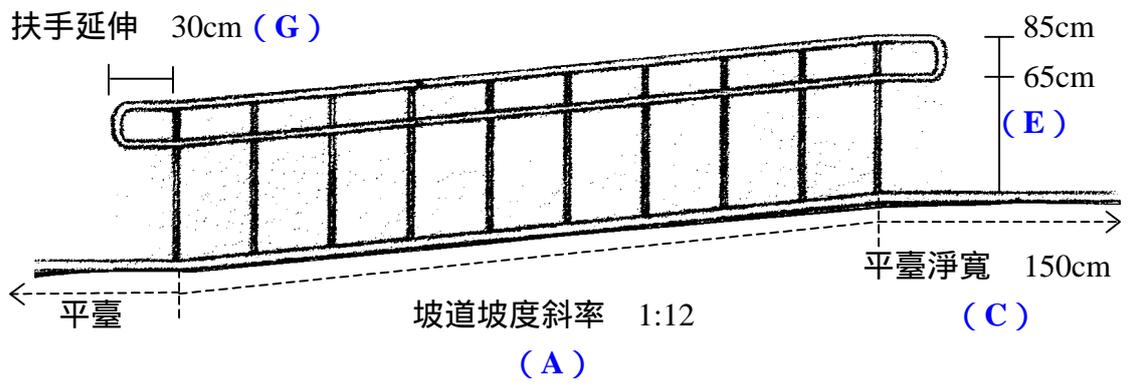
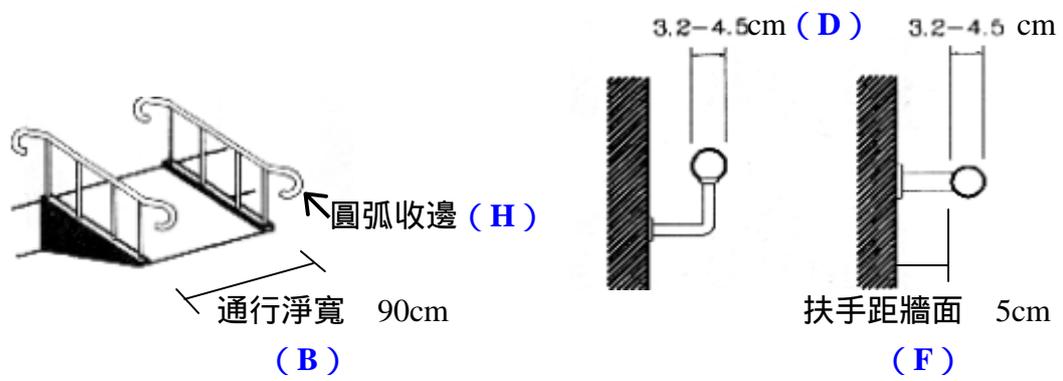
參考圖示：

檢核內容	檢核結果			
	圖 示 處	符 合	未 符 合	問題描述 (未符合規定，需進一步說明問題者， 請填「問題描述」)
* 1.坡道坡度斜率 1:12	A			
* 2.坡道通行淨寬 90cm	B			
* 3.坡道上下二端、轉彎處應 設置平臺，平臺淨寬 150cm	C			
4.坡道之高低差每隔 75cm 或 長度 9m 處需設置平臺， 平臺淨深 150cm				
* 5.坡道上應無導盲磚，坡道 地面鋪材防滑平順				
* 6.坡道出入口處應無排水 溝或進入草坪地或為卵石 鋪面				
7.坡道高低差 16cm 或坡道 長度 100cm 需設扶手，坡 道長度 < 100cm 或坡度和緩 行動無礙時則可免設扶手				
* 8.扶手握部直徑 3.2—4.5cm	D			
* 10.單道扶手高度 75cm；雙 道扶手高度 65cm 及 85cm	E			
11.扶手距牆面或安全護欄 5cm	F			
12.扶手上下二端水平延伸 30cm	G			
13.扶手連續不中斷，牢固不 轉動，兩端應圓弧收邊	H			
14.其他建議事項：

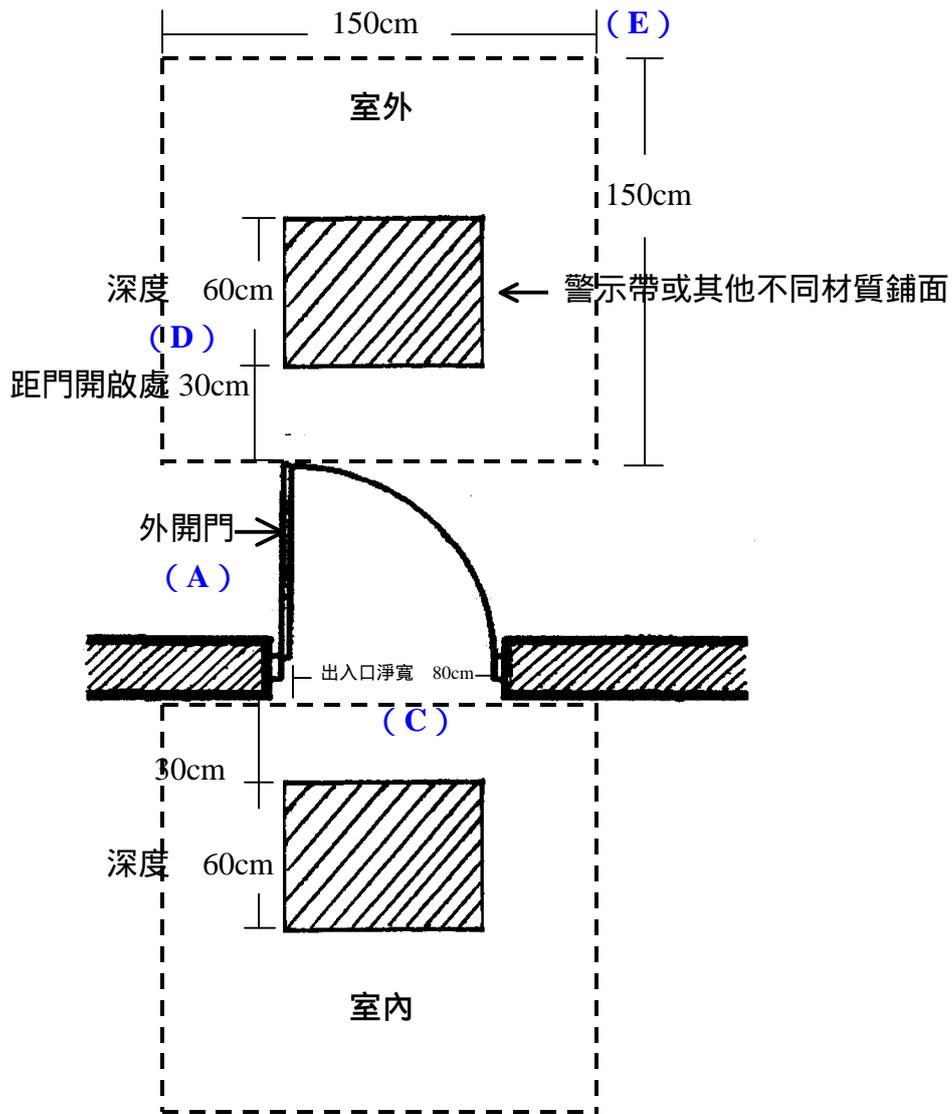
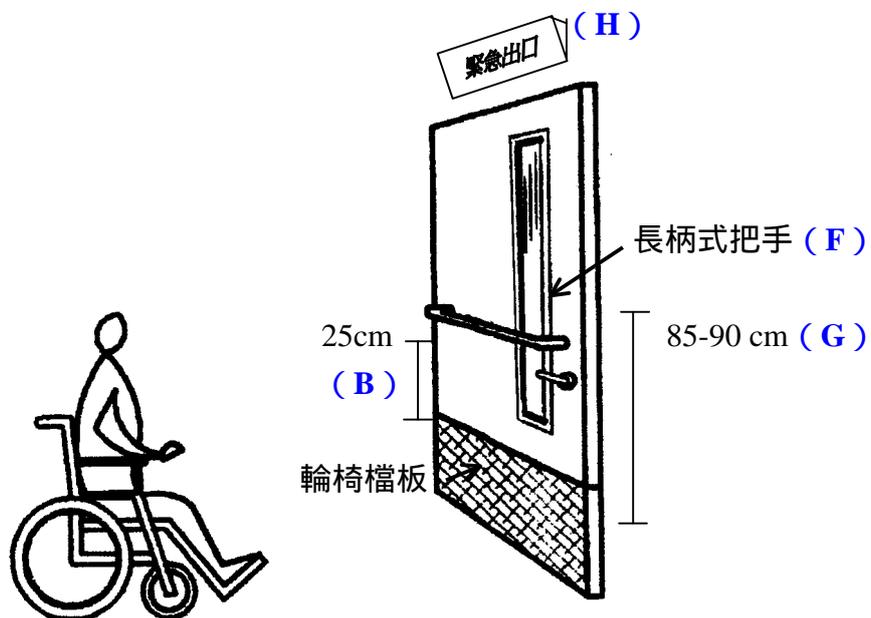
參考圖示：

檢核內容	圖 示 處	檢核結果		問題描述 (未符合規定，需進一步說明問題者， 請填「問題描述」)
		符 合	未 符 合	
1.禮堂、活動中心、演藝廳及大型集合場所等，其避難層出入口應為外開門	A			
2.門下方之 25cm 處設輪椅檔板，其寬度 = 出入口門寬度	B			
* 3.避難層出入口淨寬 80cm，若出入口牆面深度 > 60cm 時，則淨寬 90cm	C			
* 4.避難層出入口無門檻或與通路間應無高低差，若高低差 > 2cm，則應處理使其平順				
5.距避難層出入口開啟處 30cm 應設置警示帶或其他不同材質鋪面，其深度 60cm	D			
6.出入口前應有長寬各 150cm 之平臺	E			
* 7.門把手為長柄式	F			
8.門把手距地面 85—90cm	G			
* 9.設有警示燈裝置	H			
10.其他建議事項：

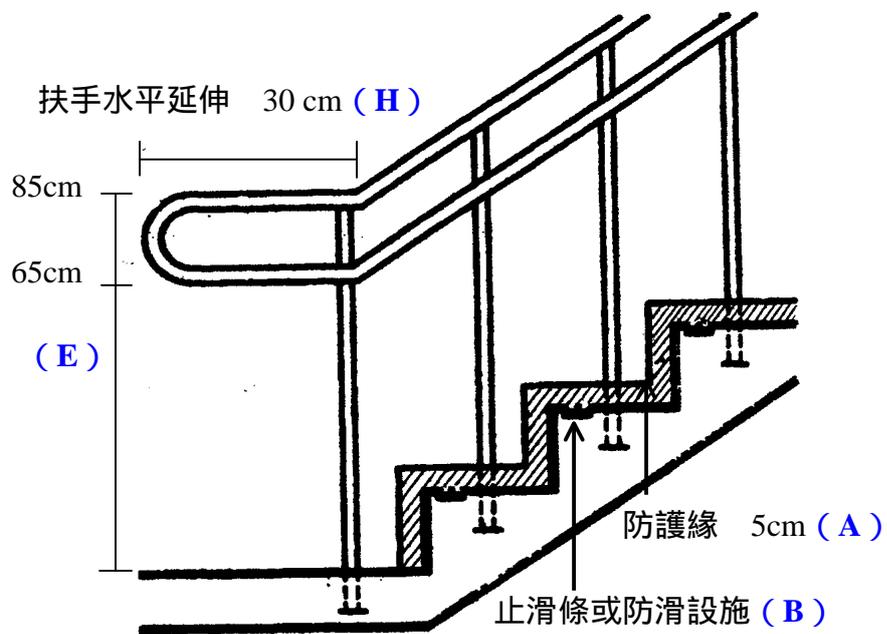
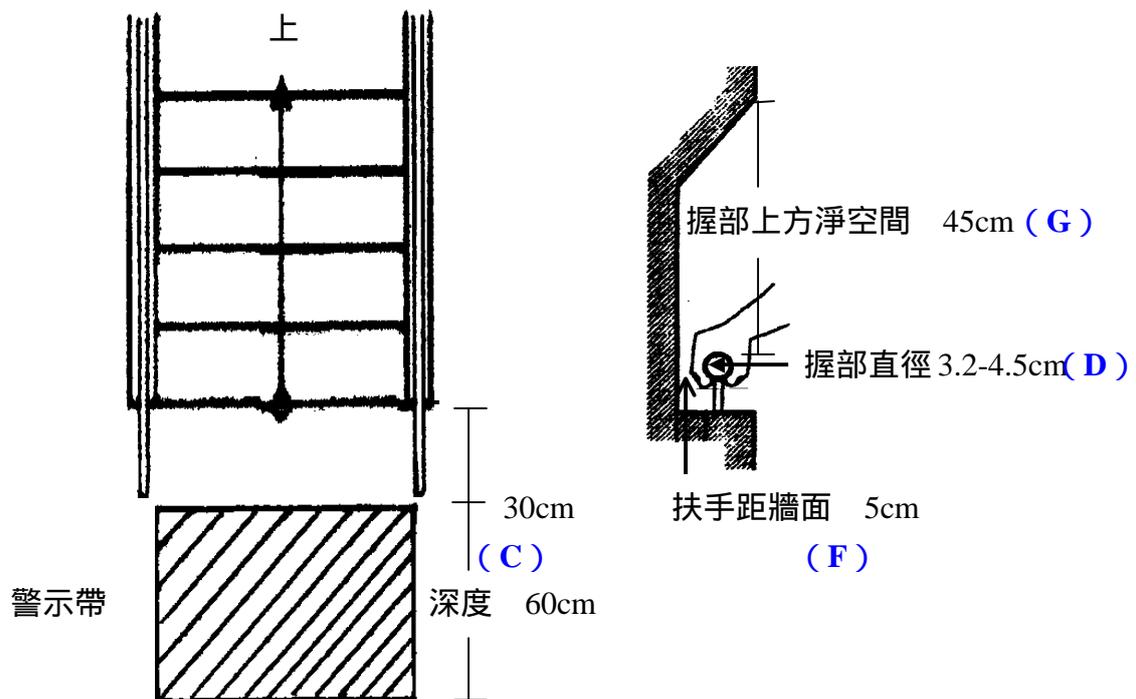
參考圖示：

檢核內容	圖 示 處	檢核結果		
		符 合	未 符 合	問題描述 (未符合規定，需進一步說明問題者， 請填「問題描述」)
1.防護緣 5cm	A			
2.梯級設止滑條或防滑設施	B			
* 3.上下二端距梯級 30cm 處 設置警示帶，其寬度 = 梯 寬，深度 60cm	C			
* 4.扶手握部直徑 3.2—4.5cm	D			
* 5.單道扶手高度 75cm；雙 道扶手高度 65cm 及 85cm	E			
6.扶手距牆面或安全護欄 5cm	F			
7.扶手握部上方淨空間 45cm	G			
8.扶手上、下二端水平延伸 30cm	H			
9.扶手連續不中斷，牢固不轉 動，兩端應圓弧收邊				
10.樓梯下方淨高在 190cm 以 下區域應有警示設施，或設 花臺隔開				
11.其他建議事項：

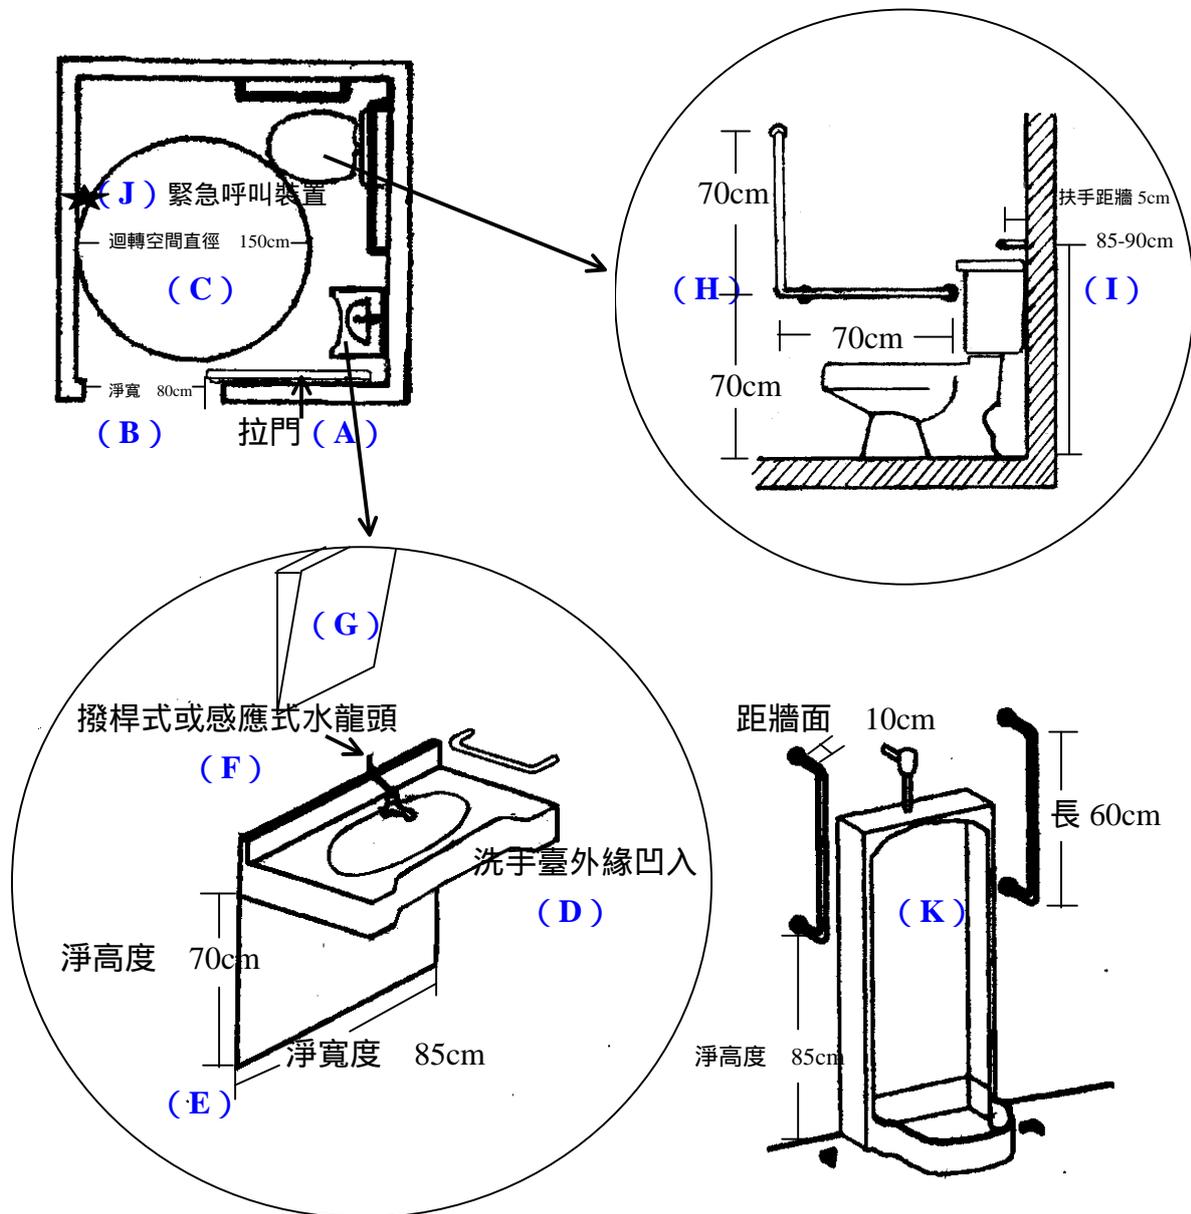
參考圖示：

檢核內容	圖 示 處	檢核結果		
		符 合	未 符 合	問題描述 (未符合規定，需進一步說明問題者， 請填「問題描述」)
1.拉門、手按電動門或外開門	A			
2.門宜輕巧易開合，鎖鉤操作應簡易				
* 3.出入口淨寬 80cm	B			
* 4.內部迴轉空間直徑 150cm	C			
5.地面無高低差、門檻或梯級				
6.洗手臺外緣凹入，以利靠近	D			
7.洗手臺下方淨寬度 85cm，淨高度 70cm	E			
8.洗手臺水龍頭為撥桿式或感應式	F			
9.洗手台上方應設向下傾斜式之化妝鏡	G			
10.馬桶側牆設 L 型扶手，高 70cm，長 70cm，向上延伸 70cm	H			
11.馬桶後牆扶手高 85—90cm，距牆面 5cm	I			
* 12.設有緊急呼叫裝置	J			
13.設有無障礙標誌				
* 14.無障礙便所內不需另設小便斗				
15.無障礙小便斗應與其他小便斗併置，並設扶手，長 60cm，距牆面 10cm，下緣淨高 85cm	K			
16.其他建議事項：

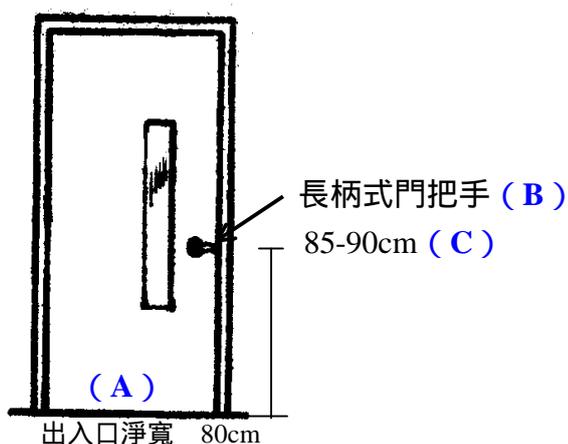
參考圖示：

檢核內容	圖 示 處	檢核結果		問題描述 (未符合規定，需進一步說明問題者， 請填「問題描述」)
		符 合	未 符 合	
* 1.室內出入口淨寬 80cm，若出入口牆面深度 > 60cm 時，則淨寬 90cm	A			
2.室內出入口無門檻				
* 3.室內出入口應順平無高 低差，若高低差 > 2cm，則 應處理使其平順				
* 4.門把手為長柄式	B			
5.門把手距地面 85—90cm	C			
6.其他建議事項：

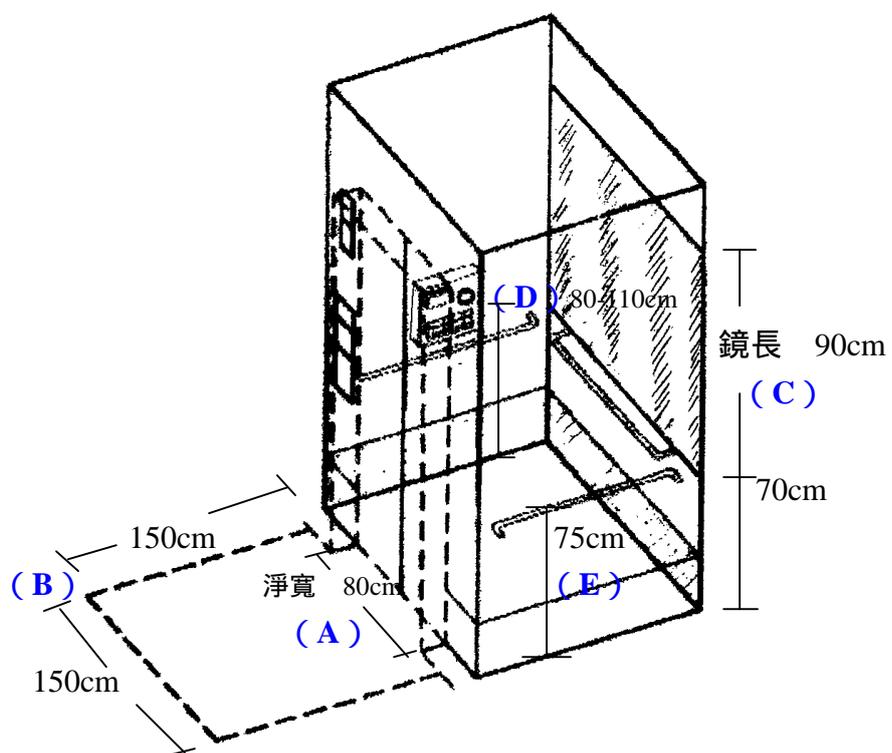
參考圖示：

檢核內容	圖 示 處	檢核結果		
		符 合	未 符 合	問題描述 (未符合規定，需進一步說明問題者， 請填「問題描述」)
* 1.型式至少 11 人座 (以 15 人座以上為理想)				
2.出入口淨寬 80cm	A			
3.昇降機 (電梯) 前迴轉空間 150 cm×150cm	B			
4.昇降機 (電梯) 內設後視鏡，鏡寬 = 機廂寬，鏡長 90cm，鏡下緣距地面 70cm	C			
5. 操作按鈕中心線高度 80—110cm	D			
6.昇降機 (電梯) 內設扶手高 度 75cm	E			
* 7.設有語音系統 (以單一語 音為宜)				
* 8.設有緊急呼叫裝置				
9.機廂外門口地板平順				
10.其他建議事項：

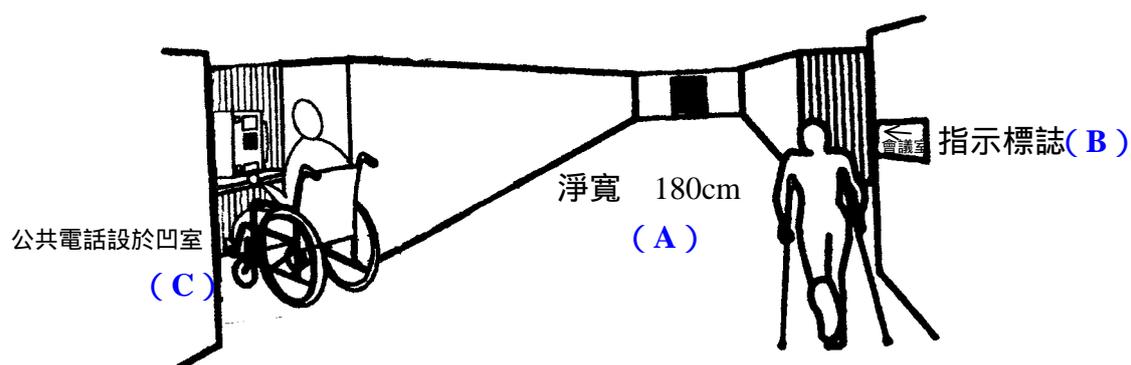
參考圖示：

檢核內容	圖示處	檢核結果		問題描述 (未符合規定，需進一步說明問題者，請填「問題描述」)
		符 合	未 符 合	
1.各棟校舍間之聯絡走廊淨寬 90cm，若通路過長時，需設輪椅的錯車或迴轉平臺				
2.校舍內之室內通路走廊兩棟間淨寬 180cm	A			
* 3.通路走廊牆面上應有指示標誌	B			
4.走廊兩側避免突出物，如飲水機、公共電話、滅火器等宜設置於凹室，或設置警示設施	C			
5.地面鋪材防滑且平順				
6.其他建議事項：

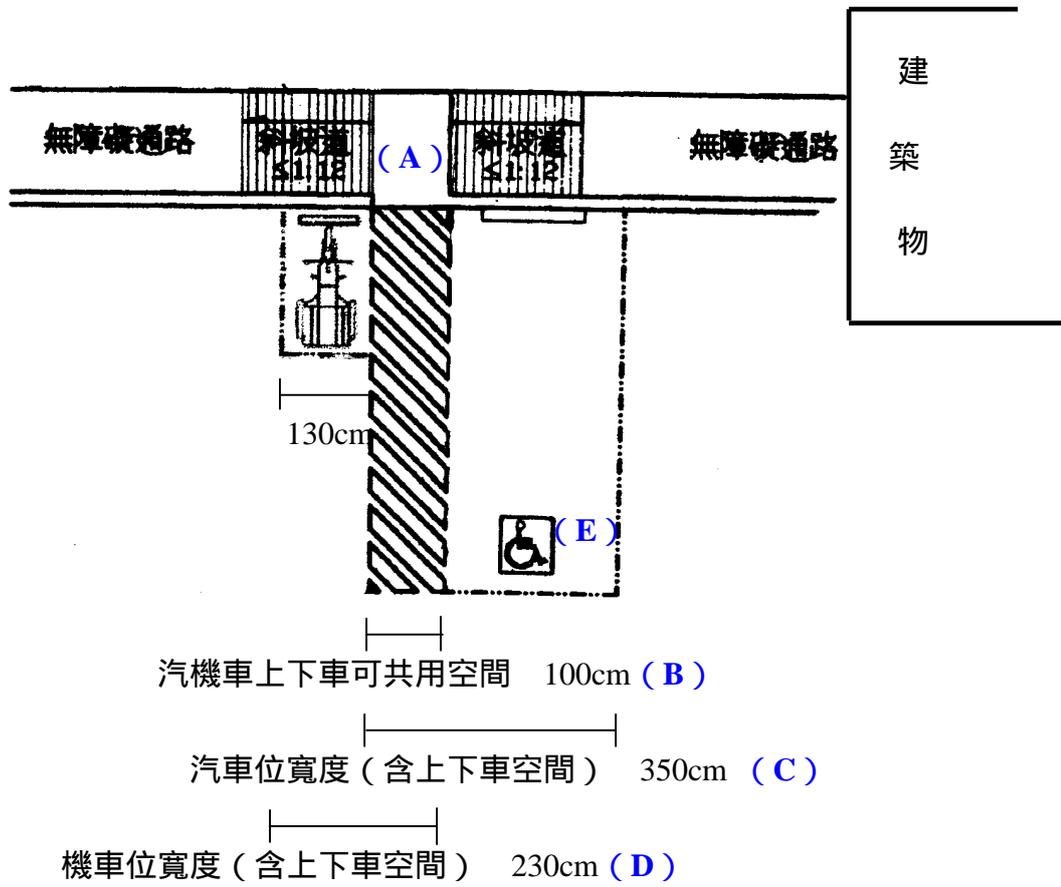
參考圖示：

檢核內容	圖 示 處	檢核結果		問題描述 (未符合規定, 需進一步說明問題者, 請填「問題描述」)
		符 合	未 符 合	
* 1. 位置便捷, 應靠近室內外出入口的門邊, 並與室內、外無障礙通路連接	A			
2. 汽機車停車位數量至少各提供 1—2 位, 若設比鄰之兩無障礙停車位時, 上下車空間可共用	B			
* 3. 汽車位寬度 (含上下車空間 100cm) 350cm	C			
4. 機車位寬度 (含上下車空間 100cm) 230cm	D			
* 5. 設有無障礙標誌及指標	E			
6. 其他建議事項 :

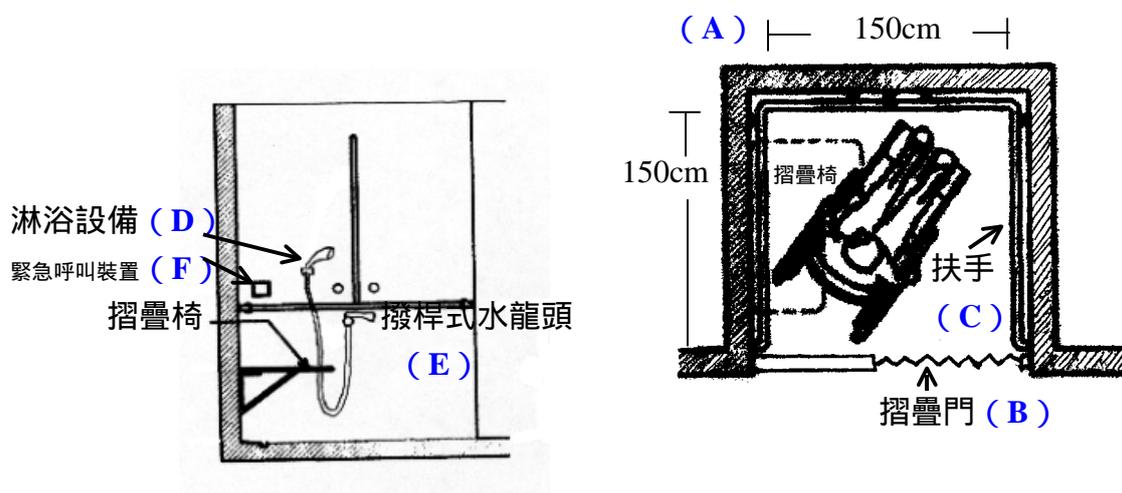
參考圖示：

檢核內容	圖 示 處	檢核結果		問題描述 (未符合規定，需進一步說明問題者， 請填「問題描述」)
		符 合	未 符 合	
* 1.浴室內迴轉空間直徑 150cm	A			
2.摺疊門或手按電動門	B			
3.固定扶手或迴轉扶手	C			
4.洗澡設備以淋浴為理想	D			
* 5 水龍頭為撥桿式或感應式	E			
6.地面無高低差、門檻或梯級				
7.地面鋪材防滑且平順				
* 8.設有緊急呼叫裝置	F			
9.設有無障礙標誌				
10.其他建議事項：

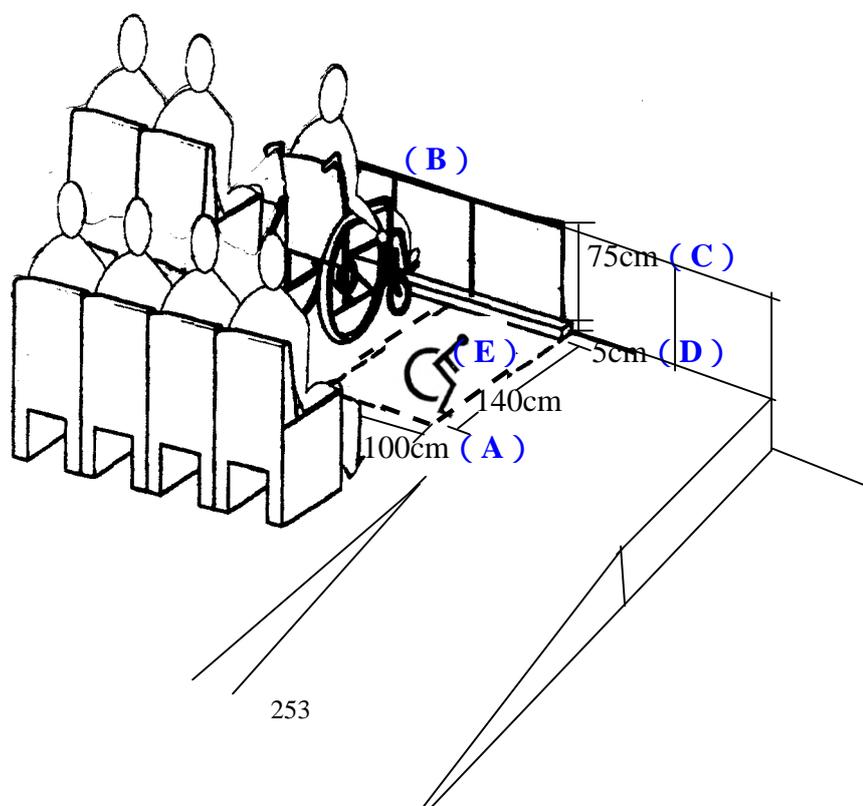
參考圖示：

檢核內容	圖示處	檢核結果		問題描述 (未符合規定，需進一步說明問題者，請填「問題描述」)
		符合	未符合	
1.位置靠近主要出入口，與室內、外無障礙通路連接				
* 2.輪椅席位寬度 100cm，深度 140cm	A			
3.觀眾席前有高低差臺階時應設扶手	B			
4.扶手高度 75cm	C			
5.防護緣高度 5cm	D			
* 6.地面鋪材防滑且平順				
7.設有無障礙標誌	E			
8.其他建議事項：

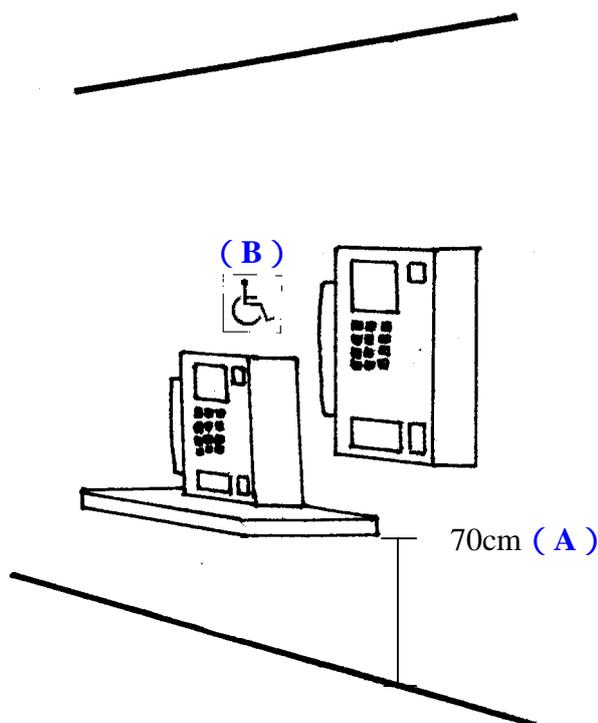
參考圖示 :

檢核內容	檢核結果		
	圖示處	符合	未符合
* 1.底緣淨高度 70cm	A		
2.設有無障礙標誌	B		
3.其他建議事項 :

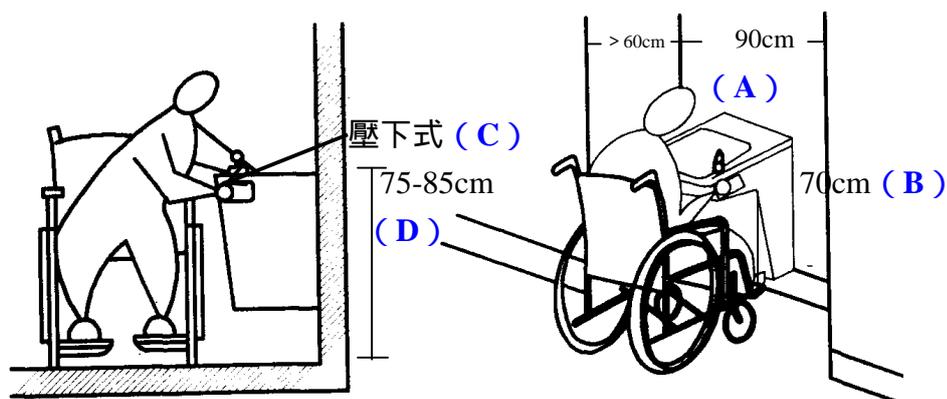
參考圖示：

檢核內容	圖示處	檢核結果		問題描述 (未符合規定，需進一步說明問題者，請填「問題描述」)
		符 合	未 符 合	
1. 室內通路走廊上之飲水機宜設於凹壁內，凹壁深度 60cm，則淨寬度 80cm；凹壁深度 > 60cm，則淨寬度 90cm	A			
2. 飲水機底緣淨高度 70cm	B			
3. 飲水機出水控制閥為壓下式或壓桿式	C			
4. 飲水機出水控制閥高度 75—85cm	D			
5. 其他建議事項：
