#### 震災損失評估技術近期與未來發展

## 自來水系統震損評估模式之近期發展

# 自來水管線地震風險評估與耐震補強優選排序

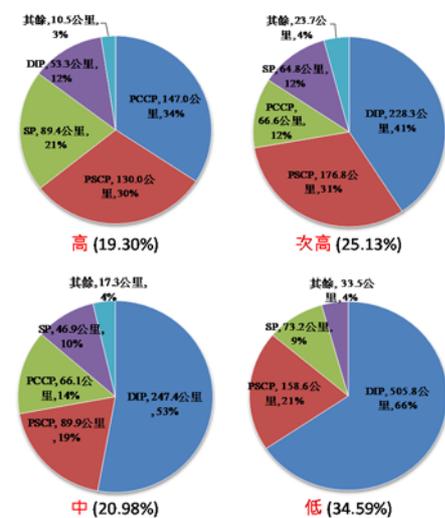
圖一 不同重要性標的管線之長度與管材種類占比

標的管線中，高重要性管線包含鋼襯預力混凝土管(PCCP；147.0 公里，34%)、預力混凝土管(PSCP；130.0 公里，30%)、鋼襯預力混凝土管(SP；89.4 公里，21%)以及延性鑄鐵管(DIP；53.3 公里，12%)等。其中，混凝土材質的 PCCP 與 PSCP 合計占 64%，為早年大量埋設之大型導、輸水幹管，屬於脆性管材，耐震性能堪慮，國內自來水管線耐震問題之嚴峻可見一斑。

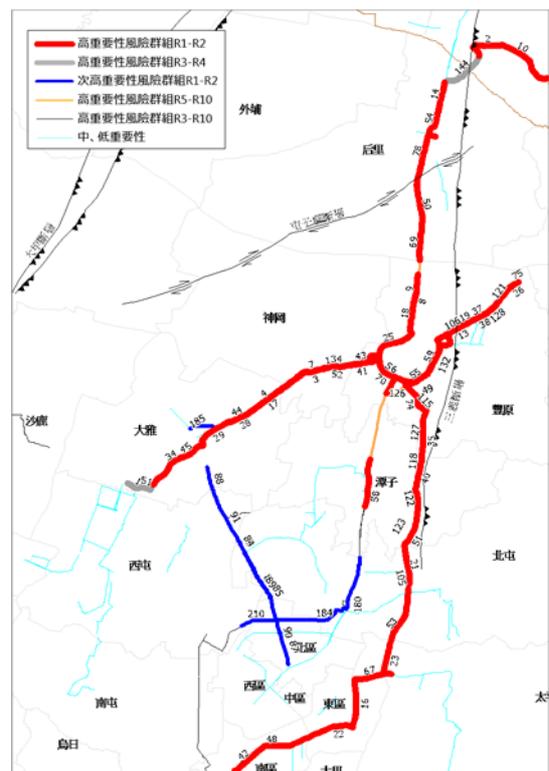
圖二 台灣自來水公司第四區之建議補強管線分布 (數字為管線評估單元優先順序編號)

由於各地區水源位置、供水系統特性、地震災害潛勢各有不同，因此台灣自來水公司各區處需要補強的單元數目差異很大，其中又以第四區數量最多，達 74 筆，分布如圖二所示。

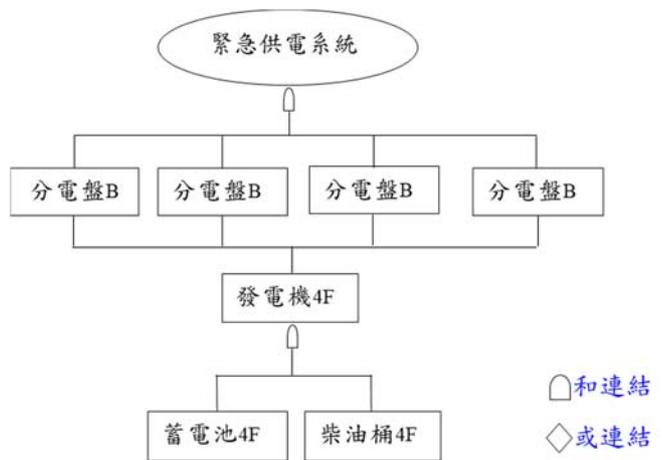
圖一 921 地震時南投某醫院緊急供電系統邏輯樹圖

緊急供電系統的邏輯樹圖是以圖形的方式，將系統中各重要設備物依據一定的組合和順序排列起來，以直觀地呈現設備物間的邏輯關係。在邏輯樹圖中，每個設備物用一個方框來表示，並分層排列，而位於最上層的系統用橢圓來表示。位於同一層的設備物藉由“或連結(or gate)”或是“和連結(and gate)”與上一層的設備物(系統)相連。

當為和連結鍵，表示連結鍵下方一層的所用的設備物均需正常運作，才能維持連結鍵的上一層設備或系統正常運作。當為或

連結鍵時，表示連結鍵下方一層所用的設備物中，只需有一個設備物能正常運作，就能支持上一層的設備或系統正常運作。下圖一為 921 地震時南投某醫院的緊急供電系統邏輯樹圖。

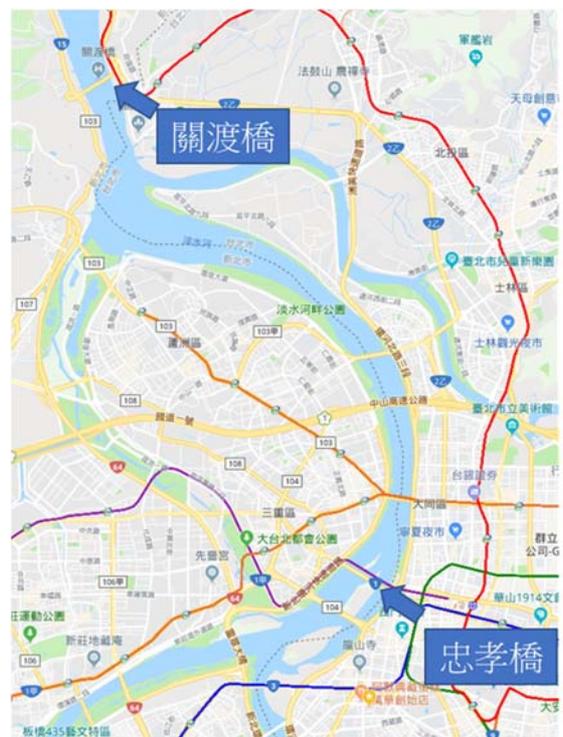
圖二 淡水河及其上的跨河橋

預定發展的新技術擬考量地區內的交通需求，計算整體路網於地震情境下部分路徑發生阻斷時的交通衝擊。與現有的技術相較，這個新技術擬將想定地震所造成的點狀災損，推行為整體用路人(車輛)將面臨的延遲與繞道成本。若只考慮地震所造成的點狀的災損，例如計算有幾座橋梁損壞，需要多少修復時間與修復金額，無法反映出個別設施於震後阻斷可能帶來的衝擊。以大台北地區橫跨淡水河的眾多橋梁為例(如圖二)，若震後關渡橋與忠孝橋兩座橋梁因災損而封閉，僅以工程修復的金額做比較，就無法明確反映出忠孝橋於大台北地區的路網中扮演更重要的角色。

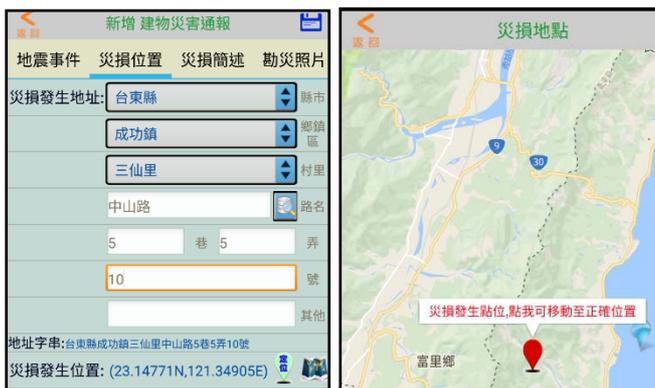
圖一 勘災人員地址定位的選單

1. 整合手機定位功能：透過即時 GPS 定位獲取災損位置，並可透過 Google Map 展示及調整災損位置，輔助勘災人員判別其位置正確性。
2. 結合內政部地址定位資料庫：透過縣市或鄉鎮區之條件過濾，提供勘災人員以選單方式選取路名，減少路名輸入錯誤並加速勘災作業，如圖一所示。

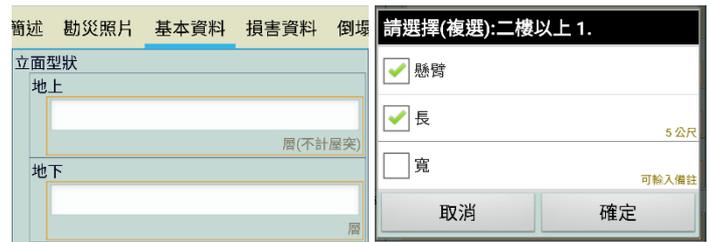
圖二 動態勘災表單

3. 動態勘災表單設計：將紙本勘災表單內容，透過既定之規則，轉換為電子資料庫型式。TEDI APP 依據各類勘災電子表單內容，於 APP 上將其動態產製對應之調查項目、選項、備註等輸入控制項，供使用者勾選及輸入。

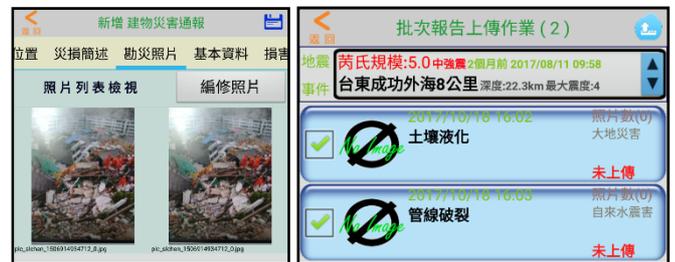
圖三 批次上傳功能表單

4. 整合手機拍照與媒體功能：可直接拍攝災損照片或選取已存在之照片，附加於勘災記錄內。
5. 提供批次上傳功能：大規模地震發生後，通訊網路可能中斷，勘災人員可於無網路狀態下進行離線作業，於網路恢復後，利用批次上傳功能，將災損報告上傳至雲端。

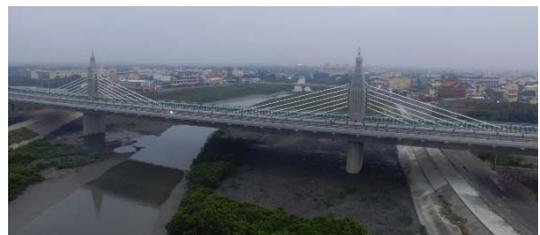
圖一 WH50-2 脊背橋全景圖

本文以王功至永興段新建工程(WH50-2 標)-跨後港溪脊背橋(以下簡稱 WH50-2 脊背橋)為車輛載重試驗案例進行扼要說明，透過車載試驗階段資料量測工作成果，將提供現地橋梁監測系統建立初始值與結構參數參考。WH50-2 脊背橋為一雙塔結構型式之脊背橋，橋梁跨徑配置為 70m+90m+70m，合計橋長為 230m，南塔和北塔之南北兩面各配置 6 根斜索鋼纜，合計 24 根鋼纜，橋梁結構全景如圖一。

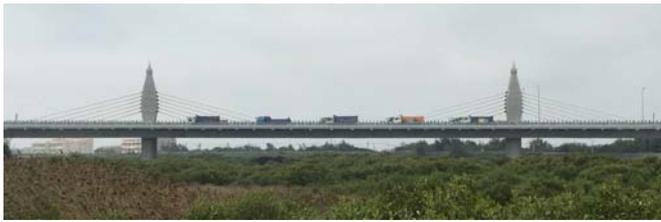
圖二 WH50-2 脊背橋靜態車輛載重試驗情形 (Case05)

靜態車輛載重施加後主要係檢驗橋面垂直撓度變化，同時配合計畫長期監測研究內容，應用建置之光纖式沉陷計進行精確量測，此外亦採用水準測量儀進行高程量測，驗證試驗之變位資料。動態載重施加後可透過分析得到結構動態特性，動態試驗量測紀錄擬採用攜帶型微振儀，並使用速度計感測結構物的振動反應，其可平放量測水平方向振動訊號或者直立量測垂直方向振動訊號。圖二為靜態載重試驗於中跨配置車輛之情形(Case05)，圖三為現地設置之試驗控制站及量測系統監測箱內之設備。圖四為載重試

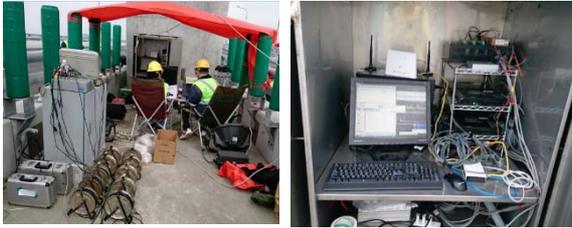
圖三 現地試驗控制站(左)及量測系統設備(右)

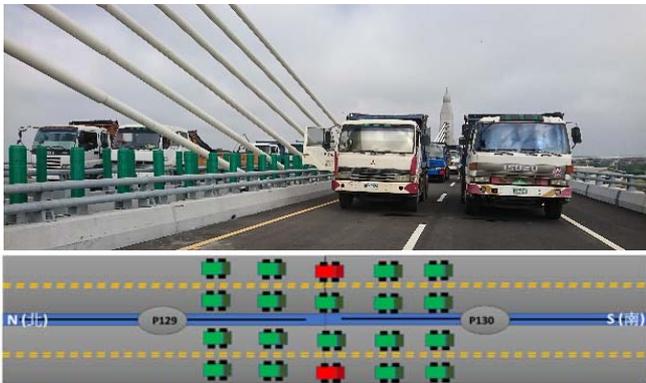
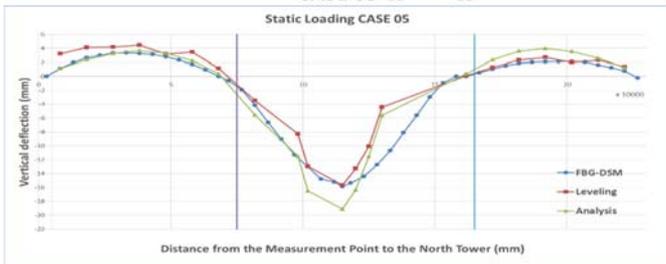
圖四 載重試驗車輛配置 (Case05) 及量測成果

驗車輛配置(Case05)及其資料量測成果，顯示光纖式沉陷計量測、水準高程量測及結構模型分析值之結果一致且趨勢合理。

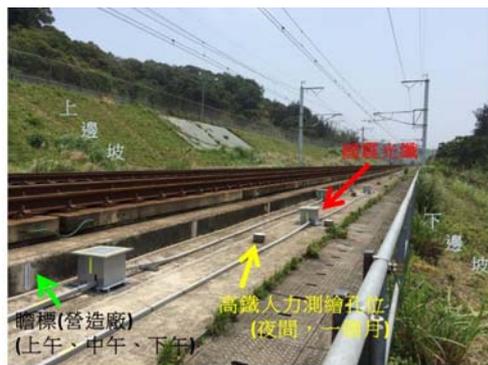
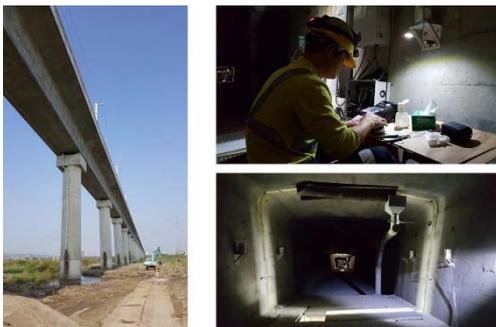
圖一 全光纖式橋梁安全監測系統之高纖應用案(2015、2016)

在過去數年，本技術已曾應用在國內重要的交通建設，重要案例：(1) 應用服務於台灣高鐵苗栗通霄路堤修復之即時監測作業(圖一上)、(2) 應用服務於台灣高鐵烏溪橋基礎改良之即時監測作業(圖一下)、(3) 台 86 線橋梁即時安全監測、(4) 北二高山崩事件，橋梁修復後車輛載重試驗、(5) 國道 1 號五楊高架橋大梁垂直變位監測。

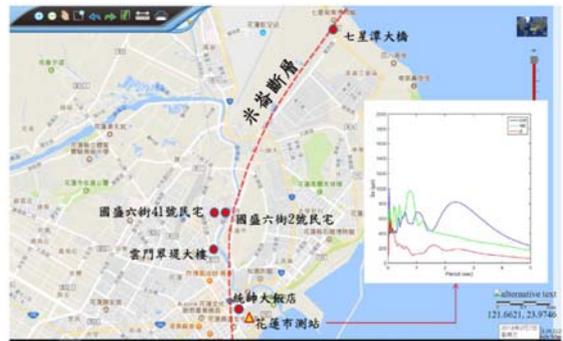
圖一 災損建築與米崙斷層的相關位置圖

本次花蓮地震共造成 4 棟建築倒塌及 1 棟建築物嚴重毀損，倒塌之建築物共有白金雙星大樓、吾居吾宿大樓、雲門翠堤大樓及統帥大飯店；嚴重毀損之建物則為舊遠東百貨大樓。由圖一之倒塌建築分佈圖顯示，建築倒塌之位置皆位於米崙斷層附近。並且，此次地震倒塌建築，其樓高皆在 6 層樓以上，引起倒塌現象之共通點為軟弱底層。雲門翠堤大樓與統帥飯店倒塌(圖二)，分別造成 14 人與 1 人遇難，另兩人於民宅中遇難。

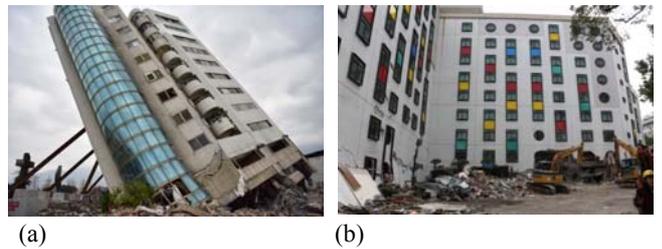
圖二 (a) 雲門翠堤大樓及 (b) 統帥大飯店倒塌情形

雲門翠堤大樓為 12 層樓高之建築，一樓至三樓為商業用途，為開放空間，牆量較少，可能使低矮樓層柱承受過大之軸力，產生軸力破壞，導致柱發生倒塌。勘災發現柱主筋有同位搭接之施工缺陷，亦有搭接長度不足之疑慮。除此之外，可由建築平面圖得知，該棟結構有平面不規則之特性，故是否引起扭轉效應，進而導致建築倒塌，則待後續研究調查，作深入之瞭解。

統帥飯店興建於 1978 年的老舊建築，該飯店為走廊無柱之懸臂式建築，並且該棟建築為飯店經營之商業用途，低矮樓層為大廳開放空間之用，故牆量較其他樓層少，軟弱底層特性明顯。低矮樓層柱承受之軸力較高，易產生軸力破壞，導致結構物倒塌。低矮樓層已發生柱軸力破壞，以致低矮樓層被壓毀。統帥大飯店之建築平面為 L 型，屬平面不規則結構，於地震力來臨時易發生扭轉效應，其外牆於側面與背面皆有相同方向之斜裂縫，因此該棟建築於花蓮地震發生時，應有產生結構扭轉之現象，但仍待後續研究確認。

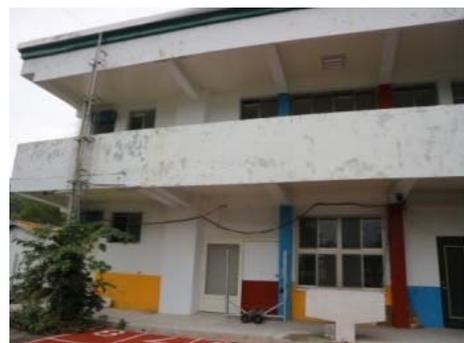
圖三 壽豐國小西側教室擴柱補強後無震損 (照片來源：杜怡章教授提供)

此次地震所幸未造成花蓮地區學校建築物發生嚴重之結構體損壞，主要因為花蓮地區學校建築物之耐震評估或補強率已達 97% 以上，其餘尚未解除列管者大多為已竣工但尚未完成驗收程序，並未出現結構體損壞情形。至於尚未完工者，因補強前之耐震強度需求比(CDR)較高，其受震表現佳，亦未出現結構體損壞情形，如圖三所示。然而，仍無法避免發生輕鋼架天花板受擠壓後掉落之現象，如圖四所示。圖五顯示米崙斷層與明禮國小之相對位置，斷層一旦錯動將造成該校建築物極大之傷害，所幸該校已於 2011 年完成學校建築物耐震補強，此次地震並未對結構體造成較大損壞，顯示耐震補強之推動確實有效。

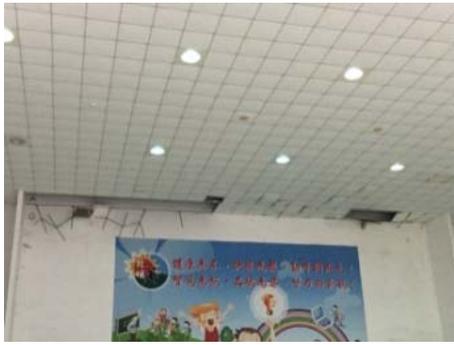
圖四 北埔國小體育館輕鋼架天花板損壞  
(照片來源：姚昭智教授提供)

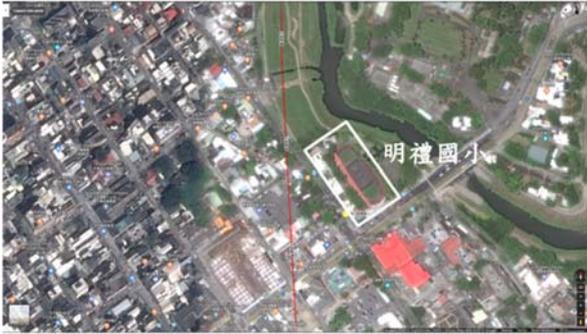
圖五 明禮國小與米崙斷層之位置圖(紅線為米崙斷層)

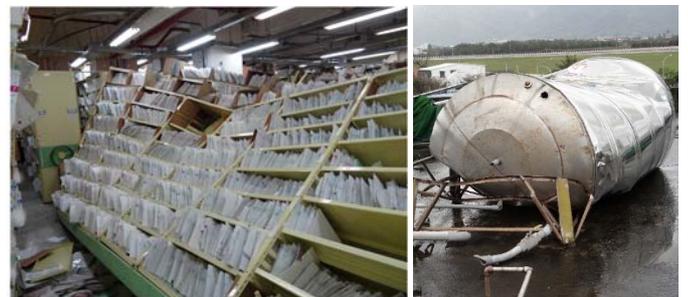
圖六 醫院病歷架與校舍水塔傾倒

1. 生命安全：潔西艾美大樓施工塔吊倒塌、美崙飯店與舊遠百等大樓外牆磁磚掉落、校舍與醫院病房內等瘦高型櫥櫃傾倒、航空站與醫院等各建築天花板材受損掉落，易傷及建築內部使用者或鄰近人員；
2. 經濟損失：校舍昂貴器材震害，包括教育網路中心機房之電腦設備、中華國小樂器受損，造成縣政府與校方經濟損失；
3. 機能運作：教育網路中心因 UPS、主機、伺服器設備受損導致系統停止服務、醫院因大量病歷架傾倒(圖六)導致病歷管理系統混亂、航空站與醫院局部區域淹水(消防管線與空調系統管線破損)致使震後數日局部區域禁行而需維修、多處校舍供水系統因水塔受損(圖六)而停擺。

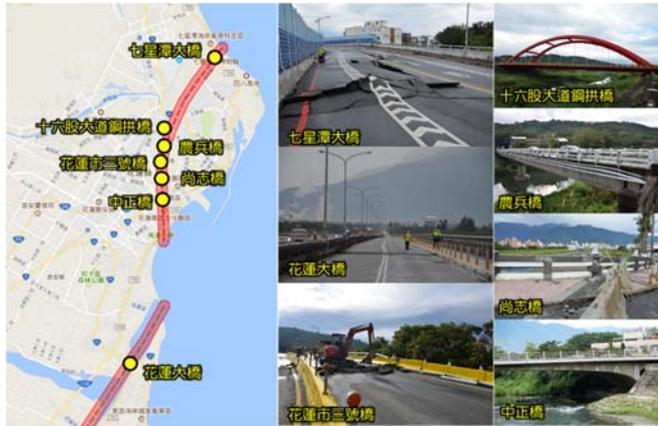
圖七 橋梁分布圖與災損情形

花蓮地震後之橋梁勘災作業，計有鄰近嶺頂斷層(第二類活動斷層)之花蓮大橋，以及鄰近米崙斷層(第一類活動斷層)之七星潭大橋、十六股大道鋼拱橋、農兵橋、花蓮市三號橋、尚志橋及中

正橋等七座橋梁(圖七)，橋梁災害調查小組以手持式光達 (LIDAR)、高空影像擷取系統及數位拍攝方式執行橋梁損傷完整勘查紀錄。災害調查工作資料收集，除可供為橋梁修復建議方案擬定或現地安全試驗規劃時之參考依據，更希冀對於橋梁震害因應對策及橋梁耐震能力研究等產官學研之防救災工作有所助益。

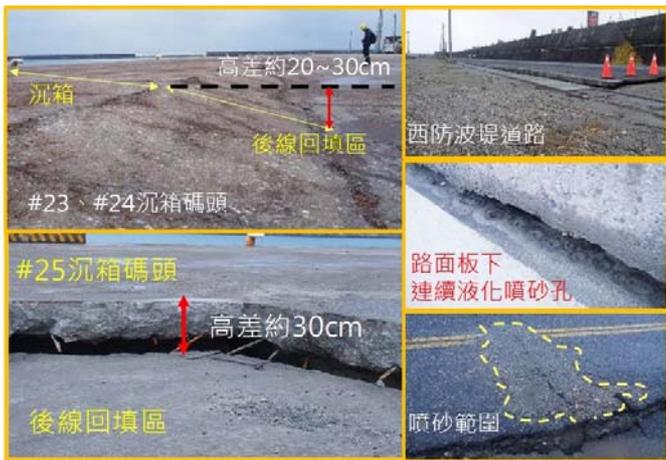
圖八 花蓮港#23 至#25 碼頭震損及鄰近西防坡堤之液化災害

根據 2 月 7 日國震中心大地團隊第一次地工震災勘查結果，本次地震造成花蓮港港區災損情況發生，其中在 19 號至 22 號碼頭區域，碼頭後線局部輕微凹陷，沉箱與後線高差約 10 公分；在 23 號及 24 號碼頭一帶，沉箱與後線背填接合處有明顯龜裂，後線區域產生大範圍沉陷，與碼頭沉箱之高低差約有 20 至 30 公分不等；25 號碼頭沉箱間受震產生間隙，約有 8 至 15 公分，碼頭面有局部龜裂及坑洞，25 號碼頭後線背填接合處有明顯龜裂，陷落差約 30 公分；西防波堤堤體與背填交界處易有高低差，混凝土面版(106 年完工)有隆起破裂，部分道路面板下可觀察連續液化噴砂孔，路面也可看見砂石從面板裂隙噴出之液化表徵。
