花蓮縣七腳川溪人工溼地漫地流生態與功效

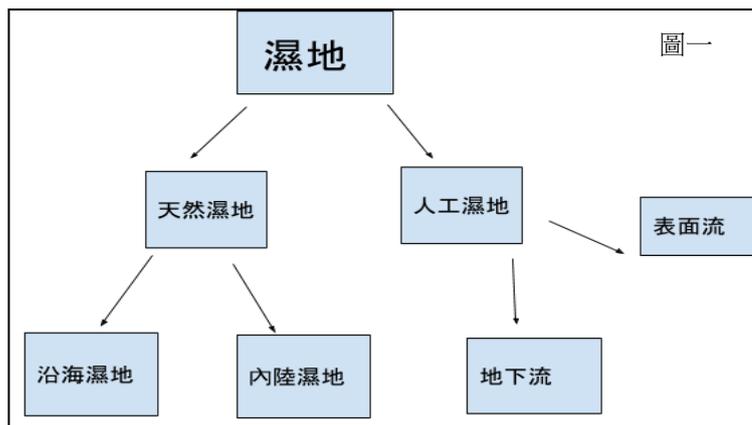
圖一

如右圖(圖一)所示，濕地可分為天然濕地和人工濕地兩大類。

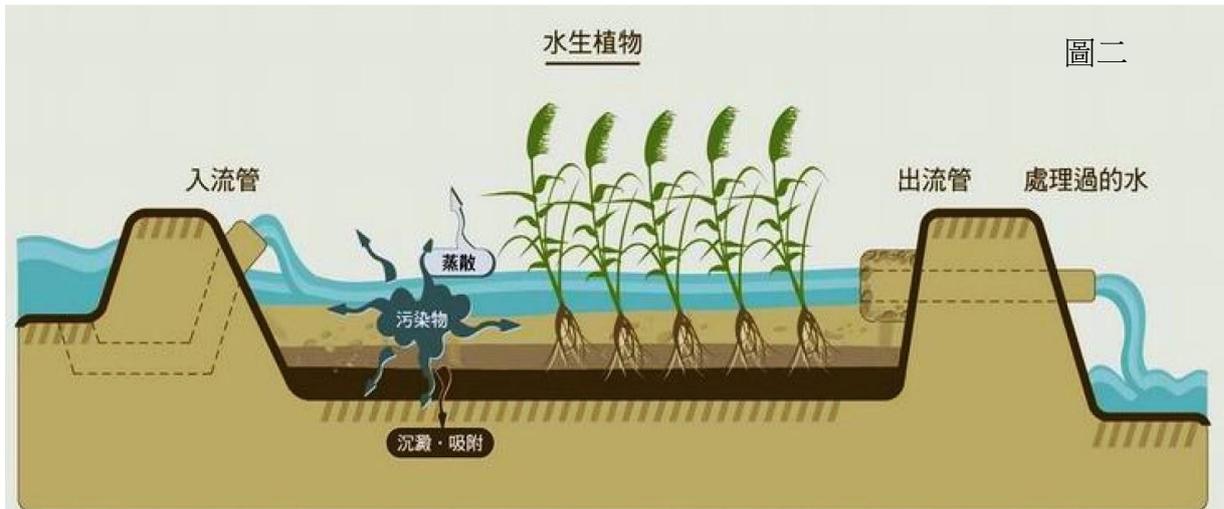
而人工濕地進一步區分，還可分為「表面流人工濕地」與「地下流人工濕地」兩大型態：表面流人工濕地由水池、土壤、水生植物組成，透過污水與自然環境中的氧氣、土壤、微生物、植物交互作用，達到水質淨化的目的。表面流人工濕地是現地處理工法中與自然濕地最相似的一種，也是較早且較普遍使用的方法，有「最美麗的污水處理廠」之稱。

表面流人工濕地栽種許多耐污染的挺水性水生植物，植物的莖和葉貫穿水面、暴露於空氣中，根部則深入濕地底層的土壤中，茂密的根系可以讓許多微生物附著生長，空氣中的氧氣也可以經由植株傳送至濕地底層，提供氧氣給微生物利用，讓微生物發揮分解污染物質的功用。(見圖二)

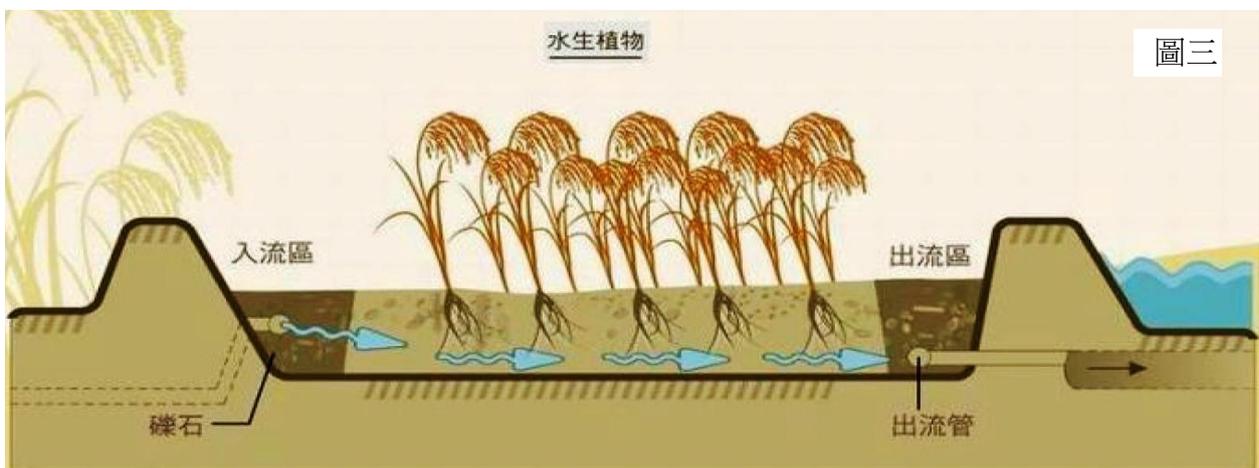
地下流人工濕地則是由溝渠、濾床、水生植物組成，在溝渠中填入礫石或其他濾材當作濾床，並種上水生植物，讓水流在地面下快速通過時，可以與濾材表面和植物根系附著的微生物接觸，讓微生物發揮污水淨化的功效(見圖三)。因為濾材覆蓋水面，可以避免臭味散逸與蚊蠅滋生。

地下流人工濕地中，濾床和水生植物是露於空氣中的部分，空氣中的氧氣依然可以藉由擴散進入水中，而且濾床上的水生植物根系生長盤根錯節，濕地中會出現溶氧量不同的區塊，使好氧性與厭氧性的微生物可以同時生存、各自發揮分解污染的功用，大幅提高污水淨化的潛力。(台灣濕地網，人造濕地)
