臺鐵林榮站復站工程設計簡報

中興工程顧問有限公司

大藏聯合建築師事務所
D.Z. Architects and Associates

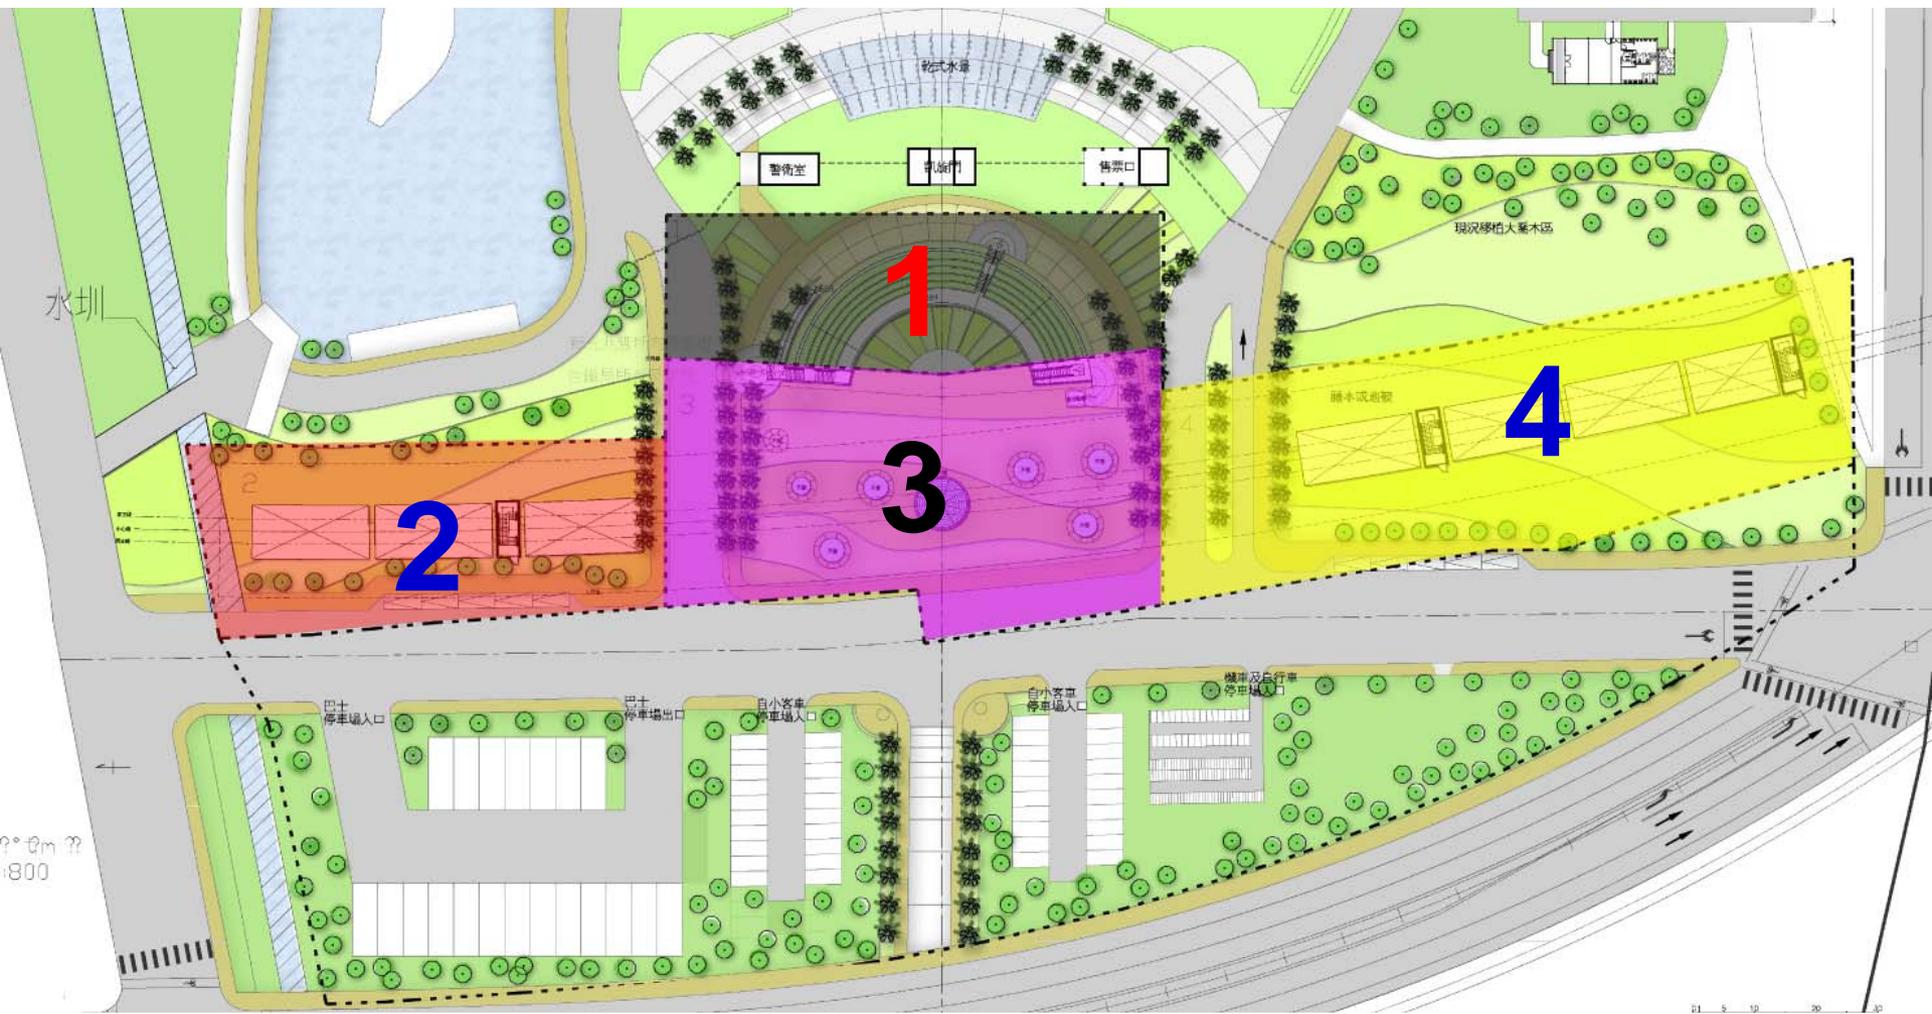
地面層配置/產權所有

1 新光兆豐所有及管理
 用地面積:2018M2
 建築投影面積:677M2

2 新光兆豐所有設定地上權予台鐵
 用地面積:2163m2
 建築投影面積:1530.3M2

3 台鐵所有
 用地面積:3200m2
 建築投影面積:2632.8M2

4 新光兆豐所有設定地下權予台鐵
 用地面積:390m2
 建築投影面積:2352.3M2

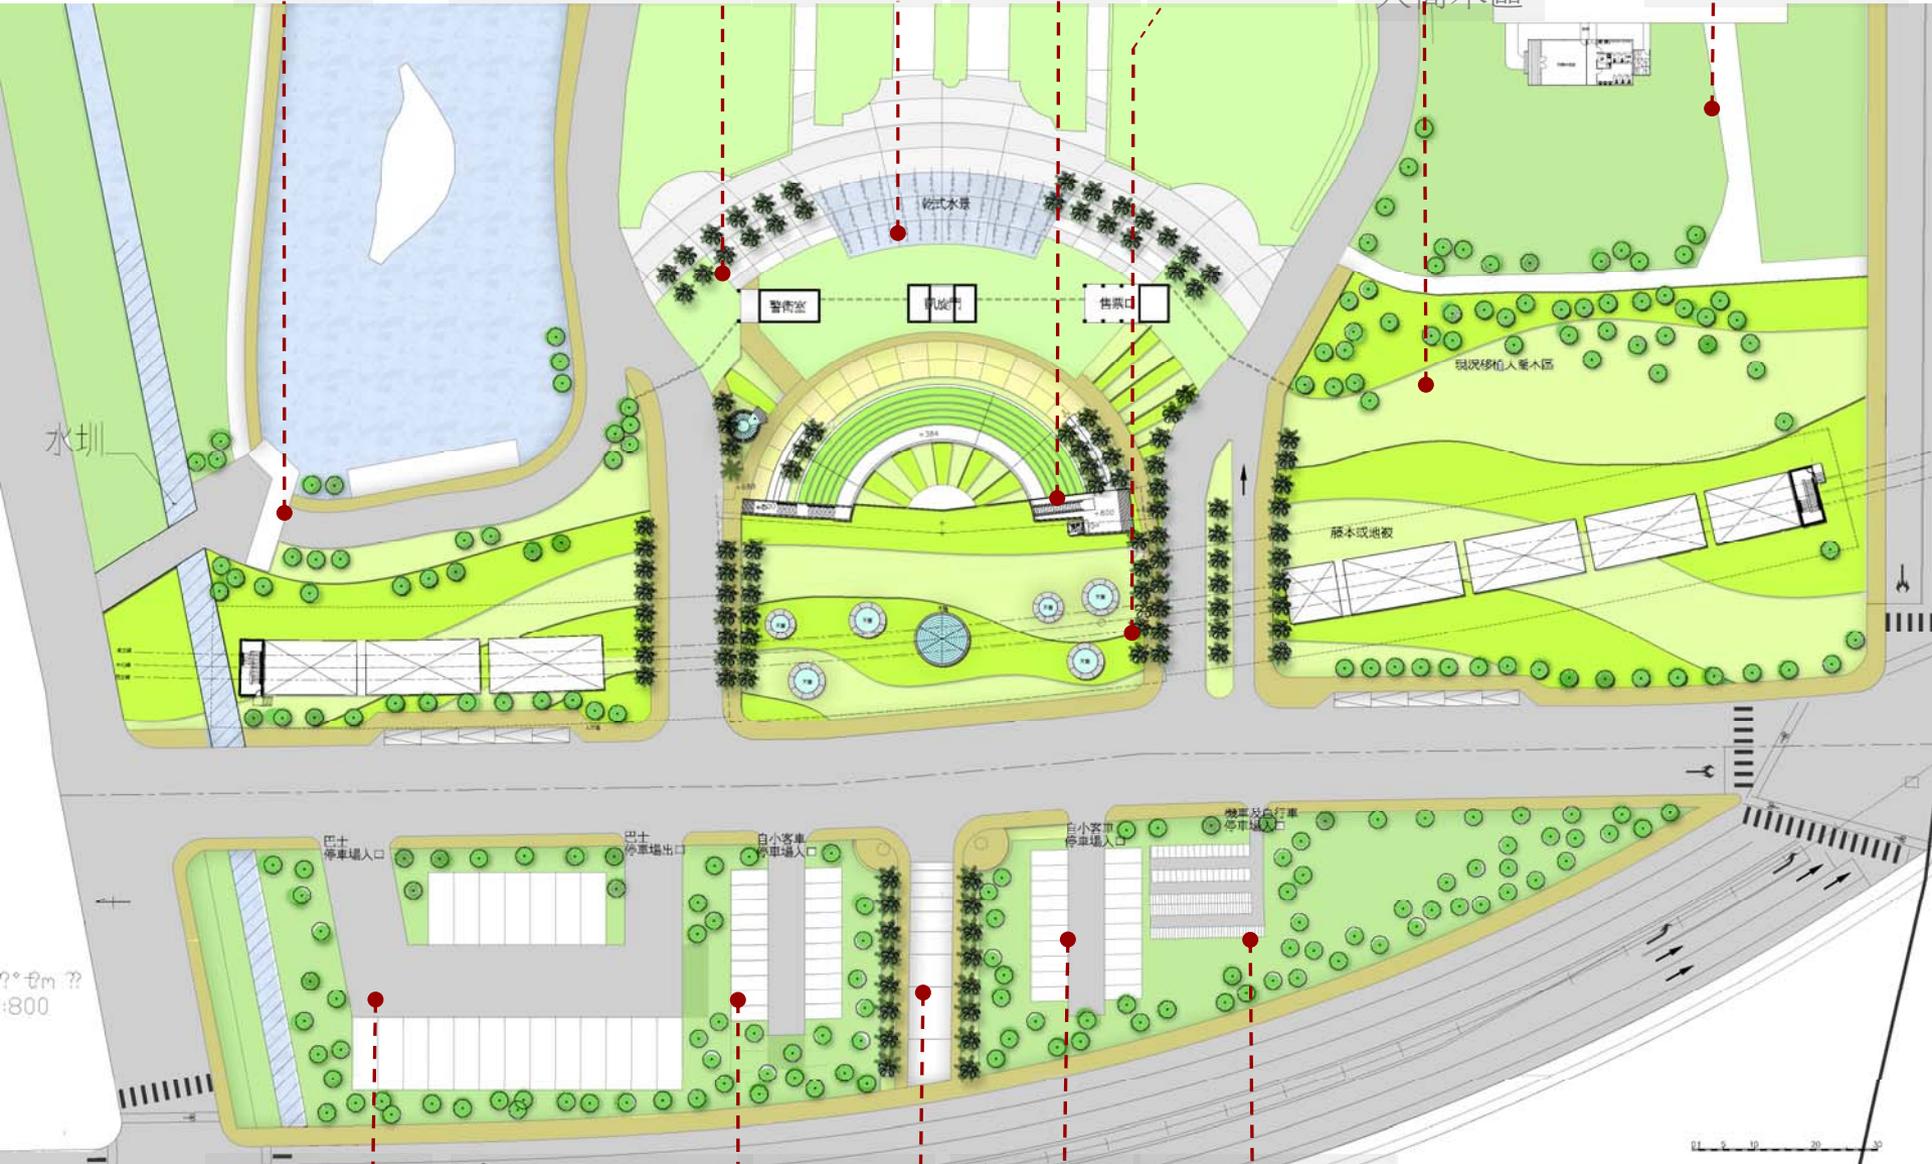
地面層平面配置/景觀元素

亭(廊)

棕櫚科樹陣廣場

乾式水景

屋頂花園

站前廣場

現況移植
大喬木區

電動車出租區

巴士停車場

自小客車停車場

林蔭大道

自小客車
停車場

機車及自行車
停車場

水圳

警衛室

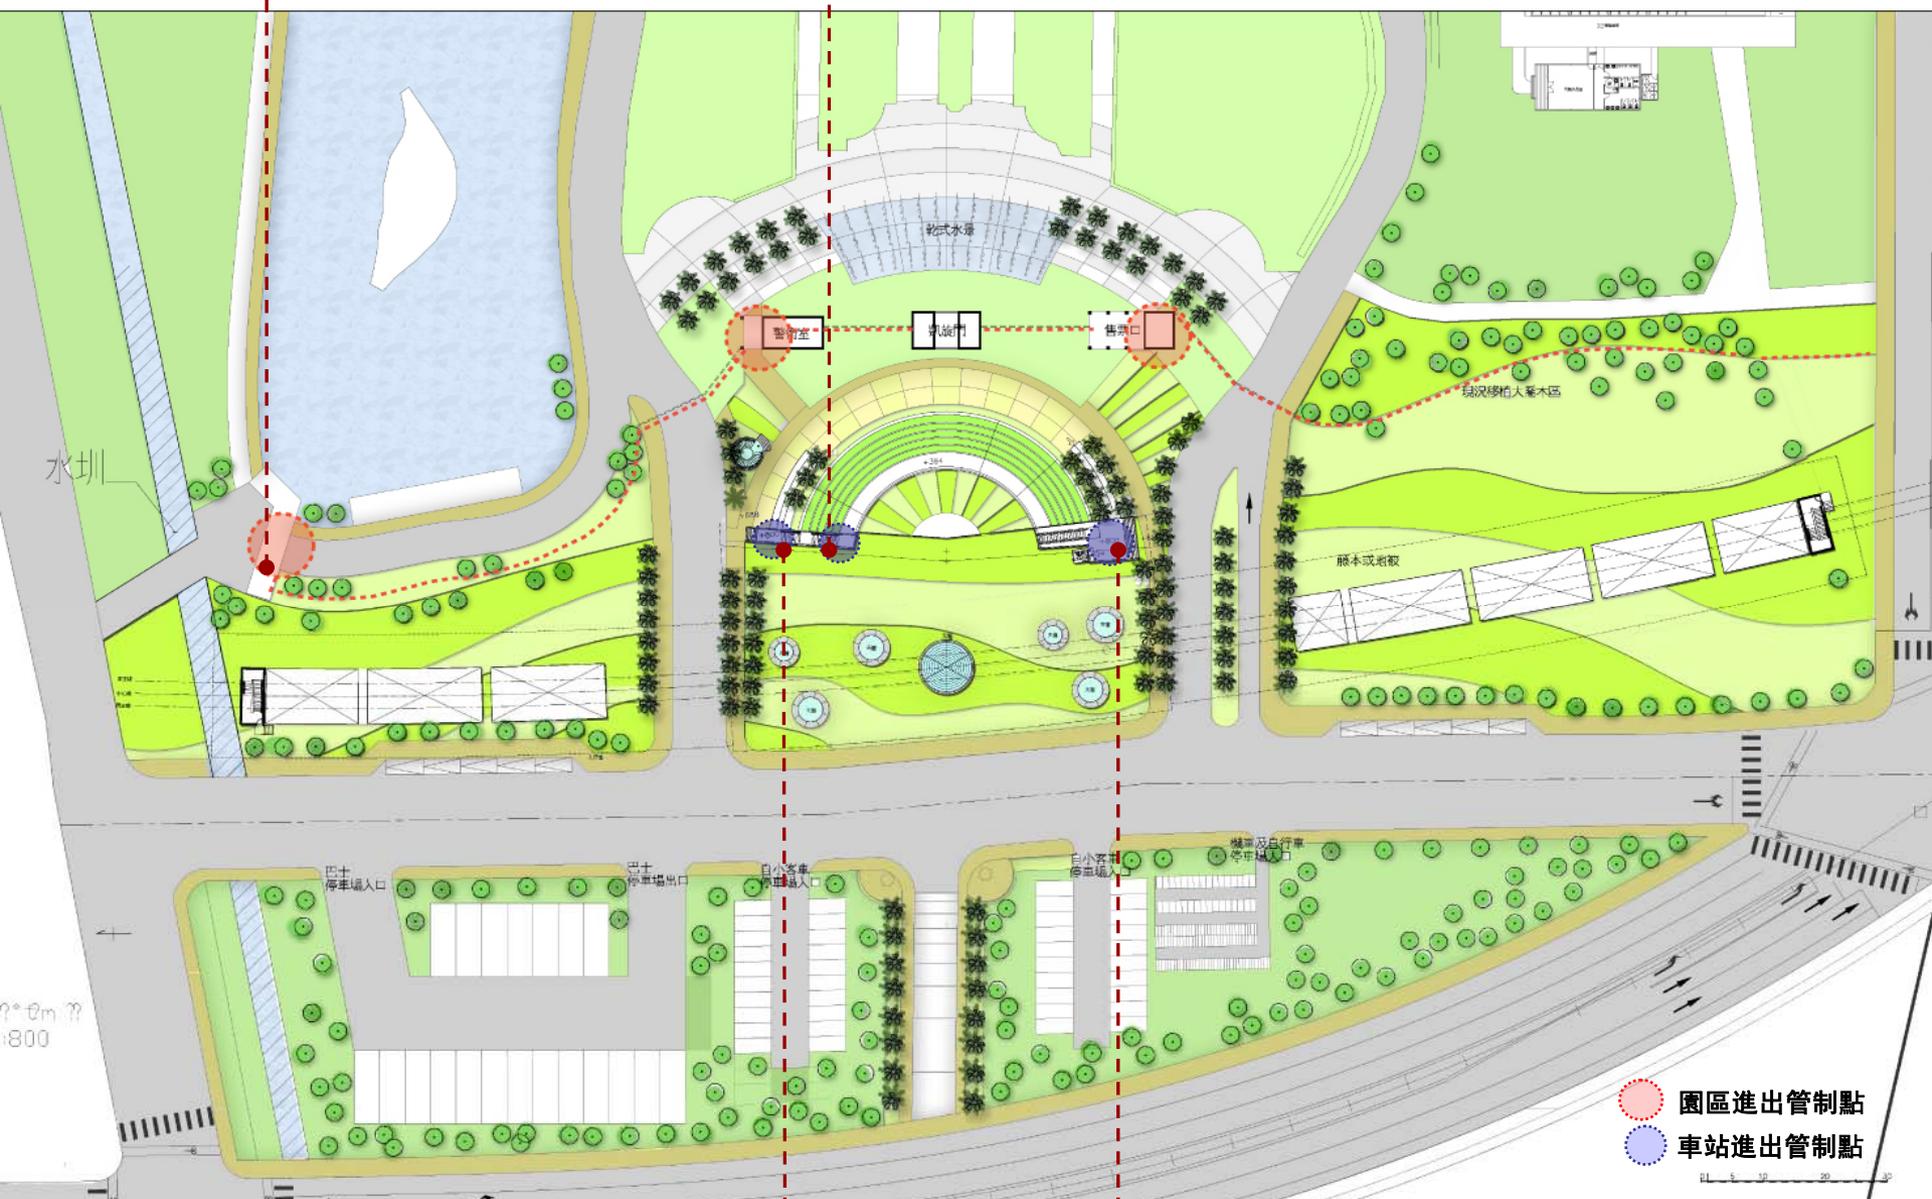
車站管制示意圖

臨時管制點

玻璃門管制

鐵捲門管制

- ⊖ 園區進出管制點
- ⊖ 車站進出管制點

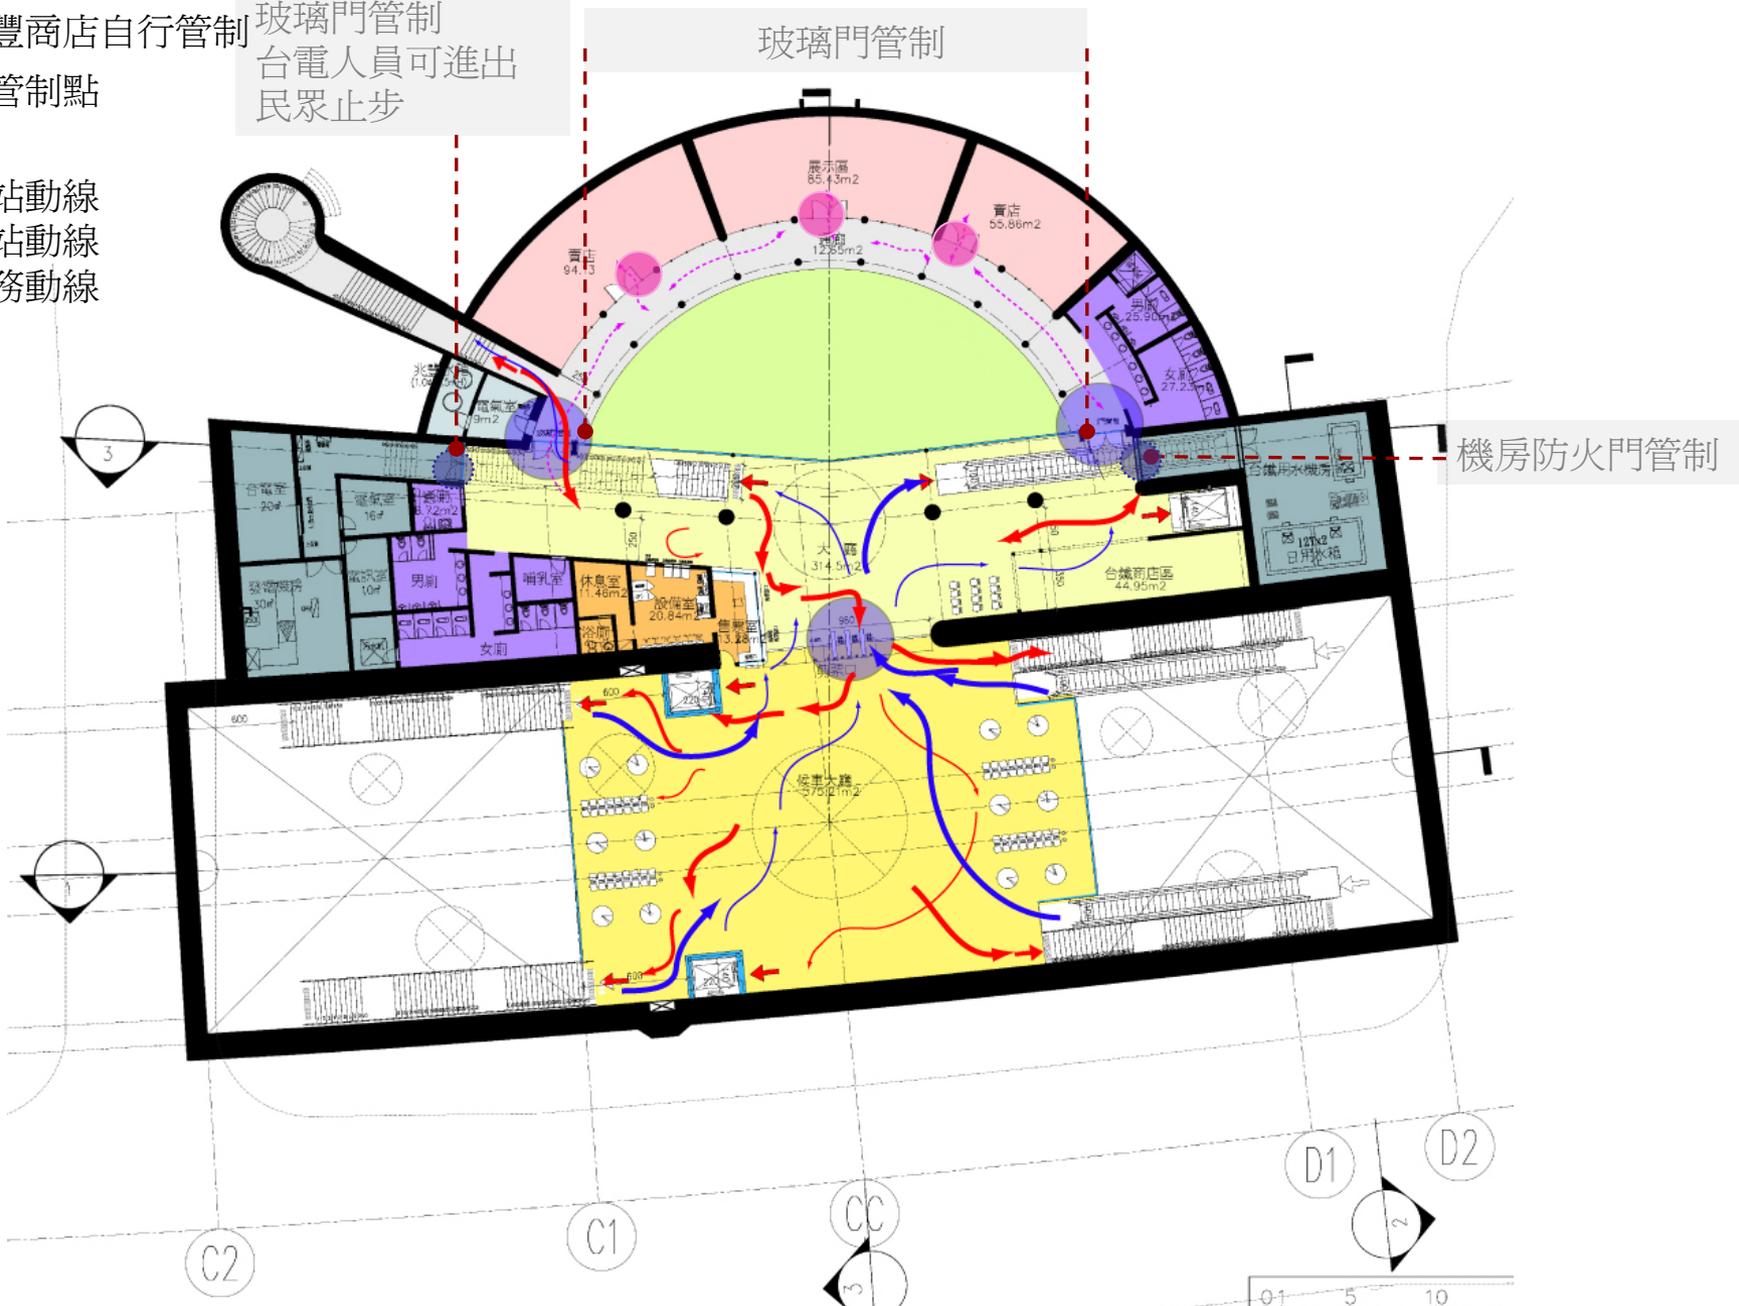
地下一層 (穿堂層) / 動線及管制示意圖

- 新光兆豐商店自行管制
- 出入口管制點

玻璃門管制
台電人員可進出
民眾止步

- 主要進站動線
- 主要出站動線
- 次要服務動線

機房防火門管制

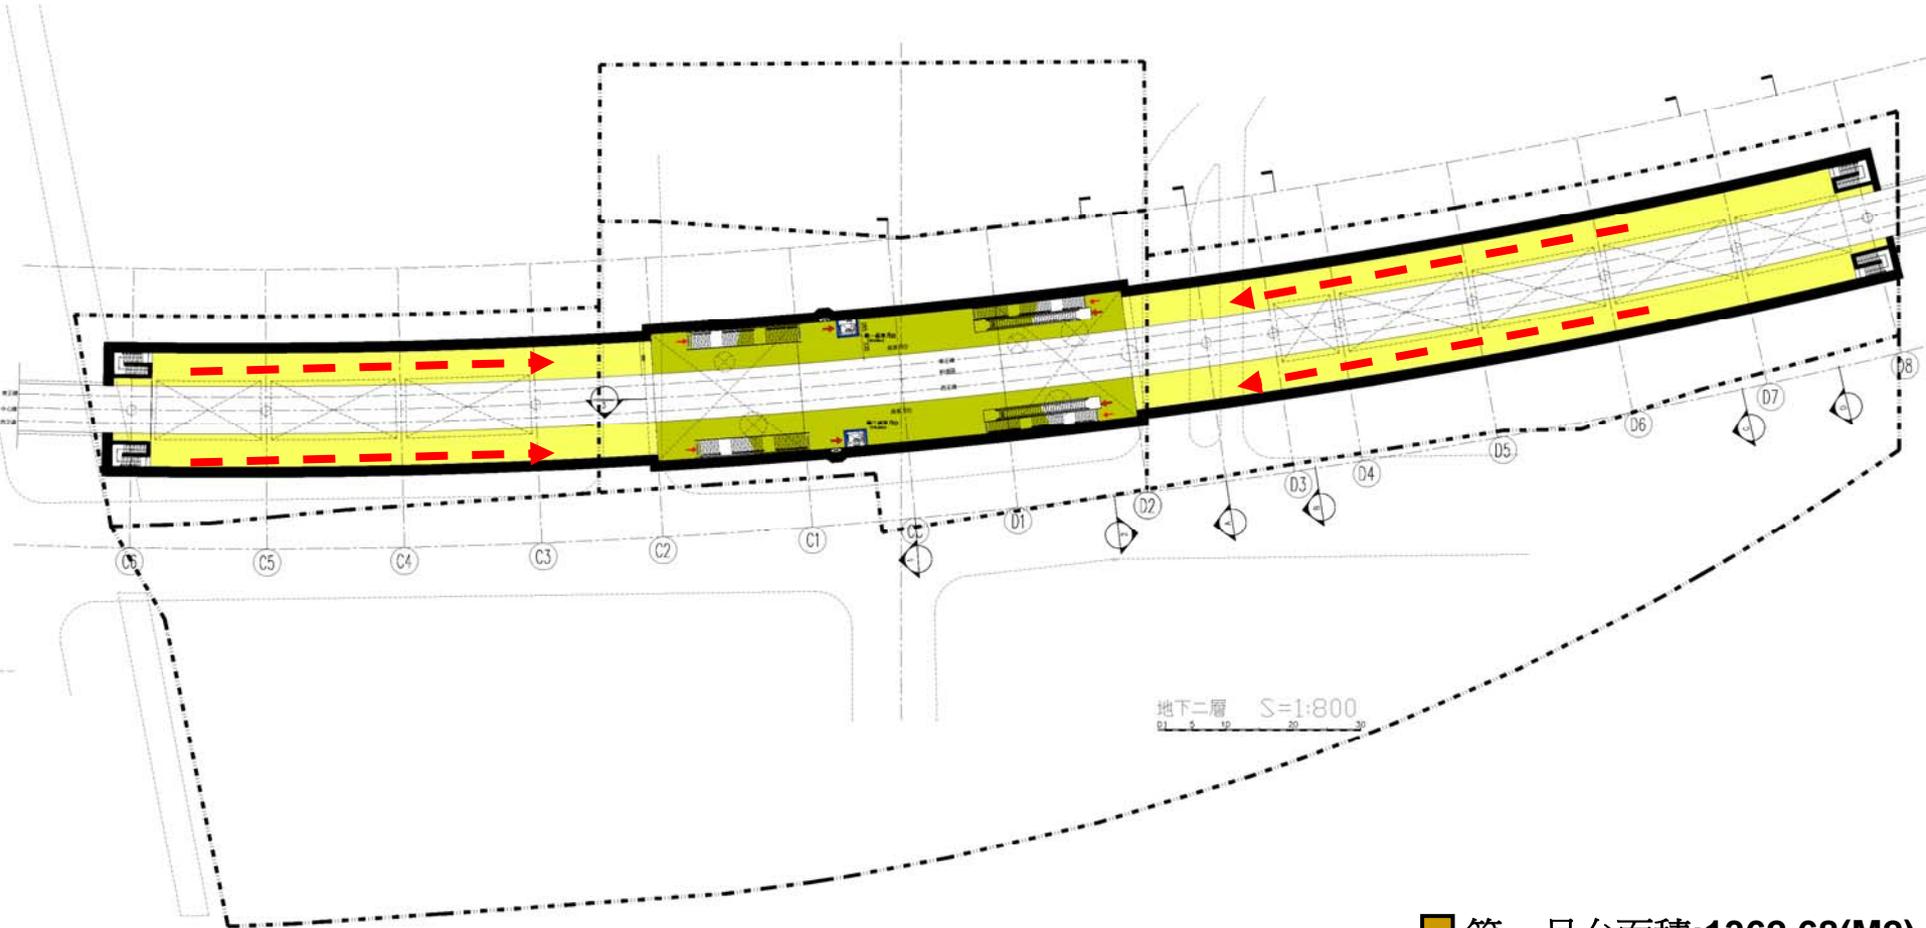
地下二層(月台層)/平面配置圖

- 第一月台面積:1362.68(M2)
- 第二月台面積:1378.25(M2)

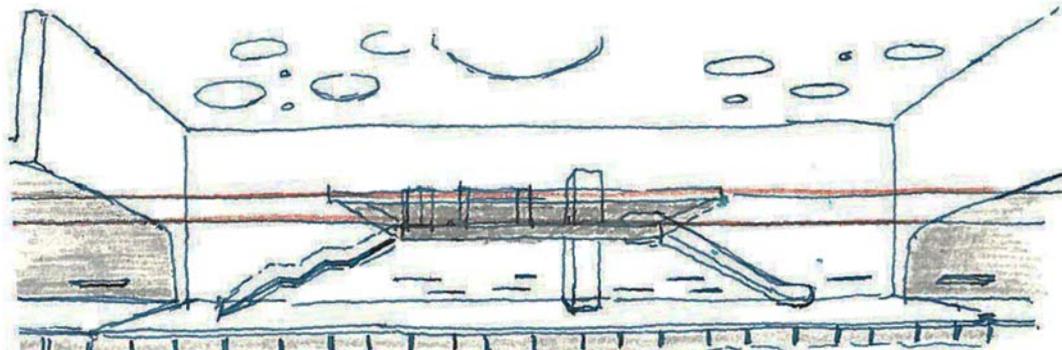
地下二層(月台層)/平面圖

電梯規格:

1.4*2.2 21人座 > 0.9*1.35

可容納腳踏車及提供無障礙需求

電扶梯規格:

踏階1M 深度40CM 傾角30度

樓梯:

踏階2.5M*1

踏階1.8M*1 (合併電扶梯設置之)

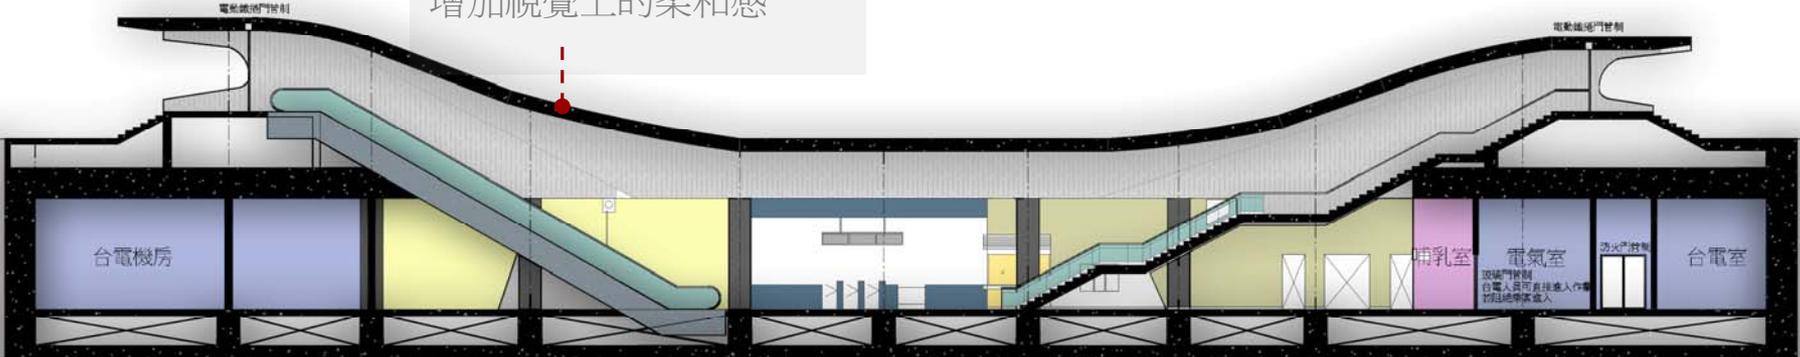
剖面圖3 S=1/200
0 1 5 10

車站剖立面圖/東向

屋頂花園

突出屋頂與地景結合呼應
增加視覺上的柔和感

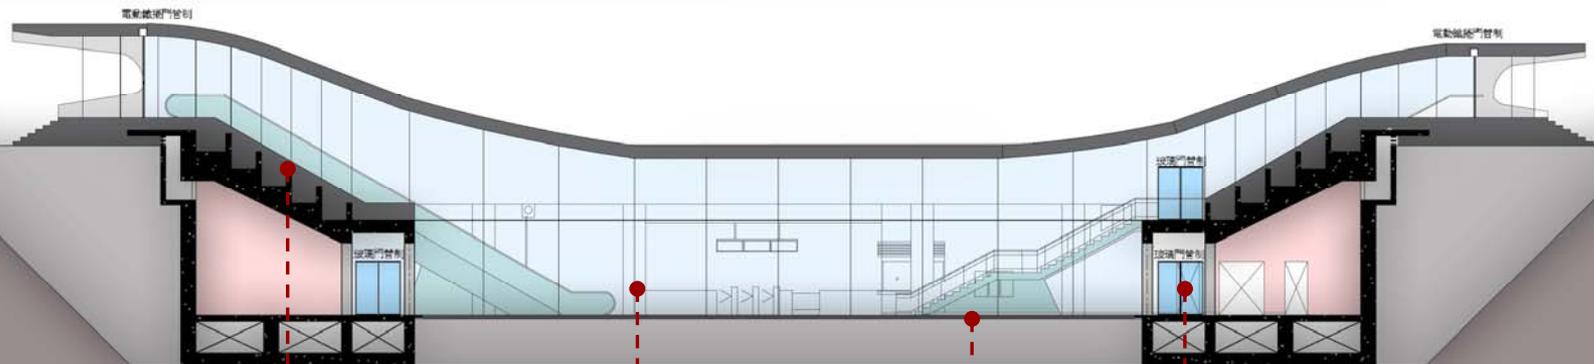
正向剖立面圖 S=1/200
0 1 5 10

屋頂階梯花園

大面積帷幕玻璃

地下廣場

迴廊

可遠眺農場庭景
融入大自然

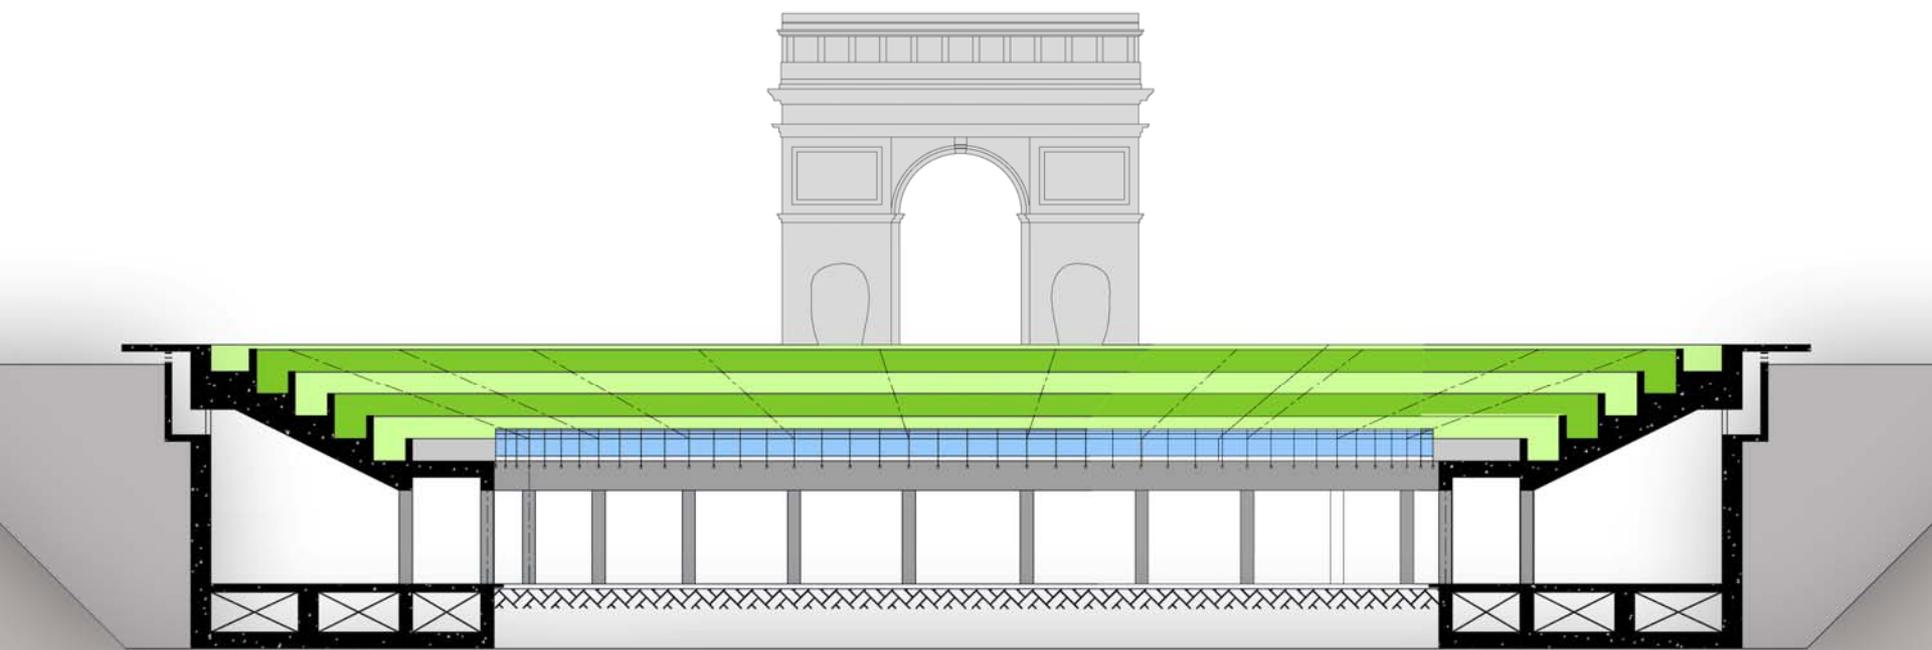
剖面圖4 S=1/200
01 5 10

地下廣場剖面圖/東向

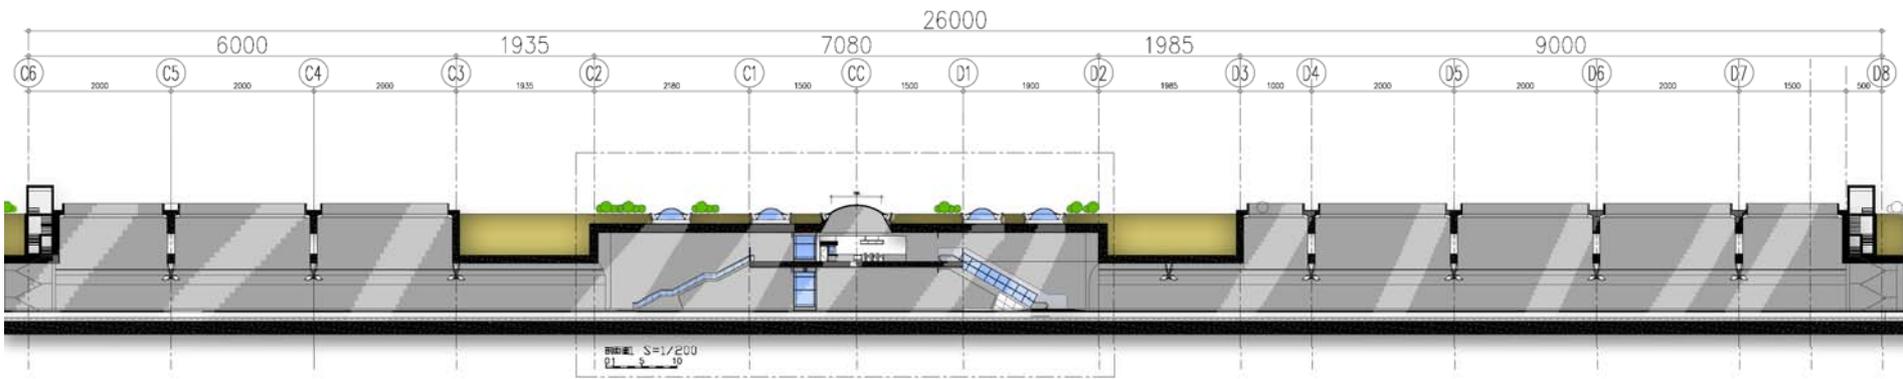
車站縱向剖面圖

縱向剖面圖

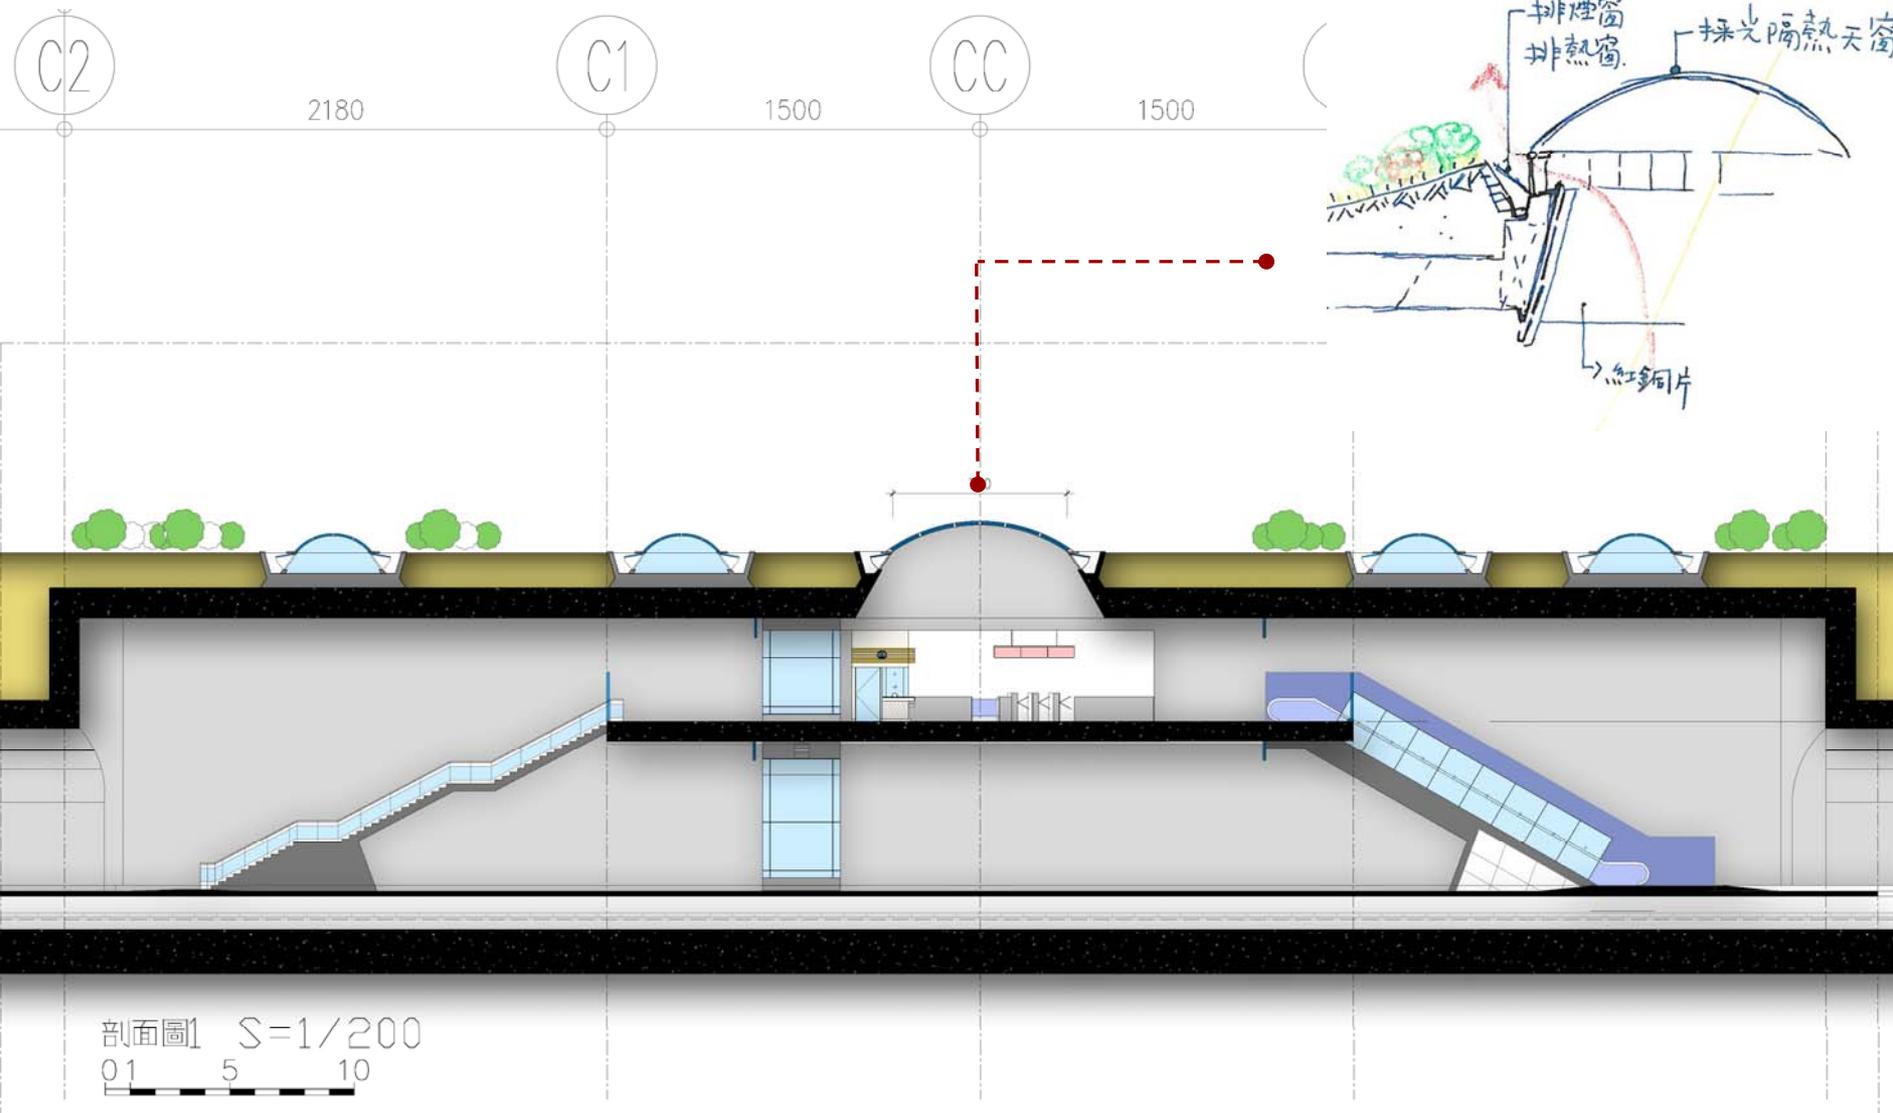
大廳挑空層縱向剖面圖

大廳天窗示意
