0206 花蓮地震土壤液化震害相關問題探討

黃富國¹、王淑娟²¹淡江大學水資源及環境工程學系²朝陽科技大學營建工程系

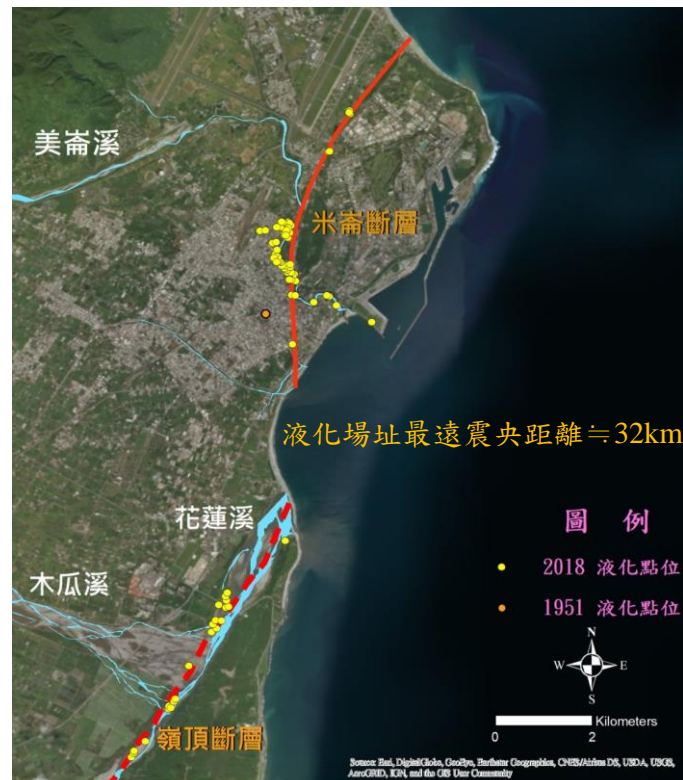
0206 花蓮地震，發生土壤液化噴砂及震陷等液化震害現象的範圍(圖 2)，從米崙斷層帶上之華西路至嶺頂斷層帶上之崩坎，距離震央最遠約 32 公里，尤其在花蓮火車站前站，西起國聯五路，東至國盛七街，南起商校街，北至國盛八街，面積約 0.2 平方公里的範圍內，有較明顯之地盤下陷，及建物震損的情況。歸納發生土壤液化現象之地點，主要為美崙溪流域及木瓜溪與花蓮溪流域等之第四紀現代沖積地盤的粉土質砂及砂礫石層...等(圖 3)。在華西路及東華大學一帶，主要為舊湖沼區之軟弱湖沼沉積土壤;在嶺頂斷層帶附近的液化，則多為斷層破裂線上之河床沖積砂質土壤。

圖 2 0206 花蓮地震土壤液化場址分布圖

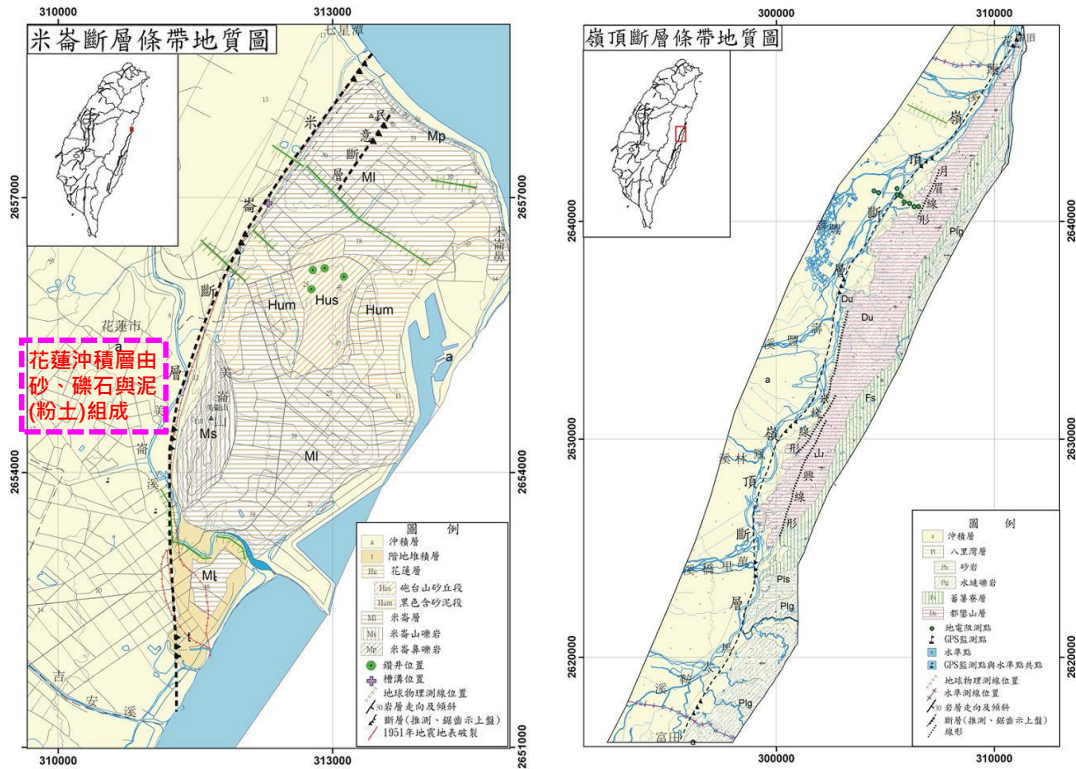
圖 3 米崙斷層及嶺頂斷層附近條帶地質圖

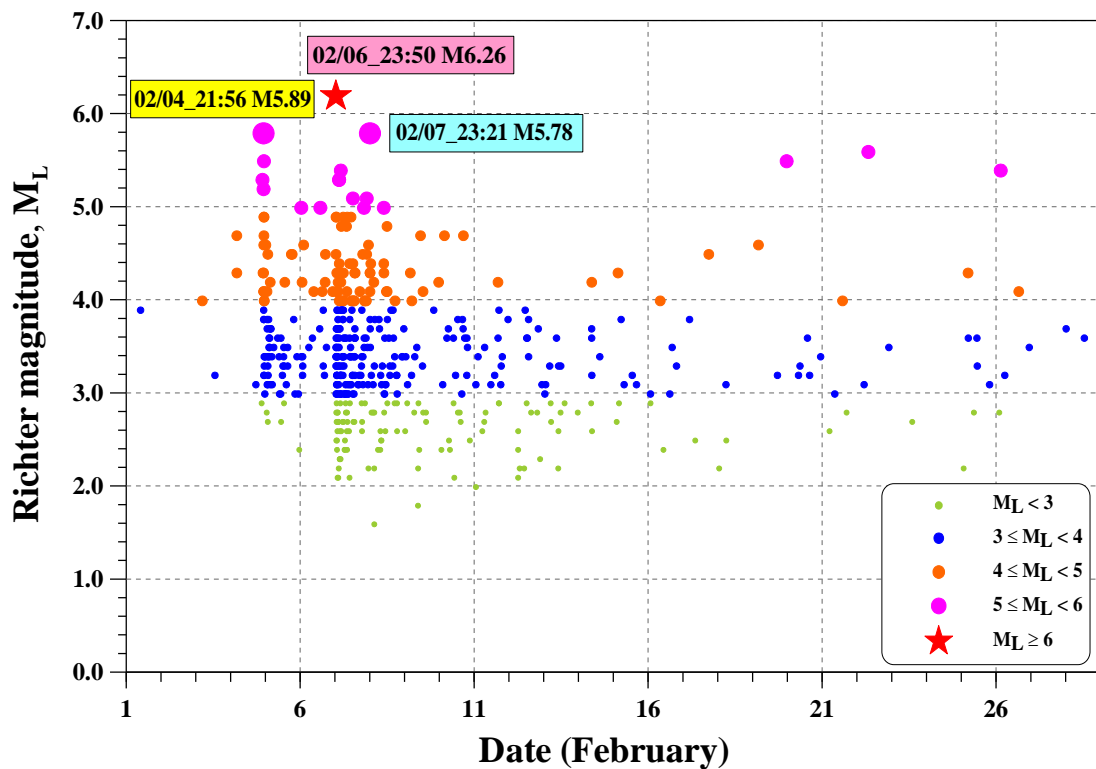
面，須加以重視的一環！在地震因素方面，此次花蓮地震很特別的一點，就是前震及餘震很多，且有數個前震及餘震之地震規模均超過 5.0(圖 4)，對花蓮地區之沖積地層造成一定影響。在前震時，地層可能沒有達到發生土壤液化的條件，但所激發之超額孔隙水壓，會使近地表地層之飽和區域向上延伸(如同地下水位變高)，使得主震時，土壤更易液化；且由震後居民訪談知悉，有些區域是在主震完的餘震後，才看到大片的噴砂現象，如美崙溪畔兩岸大面積的噴砂，其機制相同。因此，這個很特別的地震特性，也是造成此次花蓮地區，發生土壤液化震損的重要原因之一。

圖 4 0206 花蓮地震前後地震發生時間與規模關係序列圖
