0206 花蓮地震土壤液化震害相關問題探討

黃富國 1、王淑娟 2

1 淡江大學水資源及環境工程學系

2 朝陽科技大學營建工程系

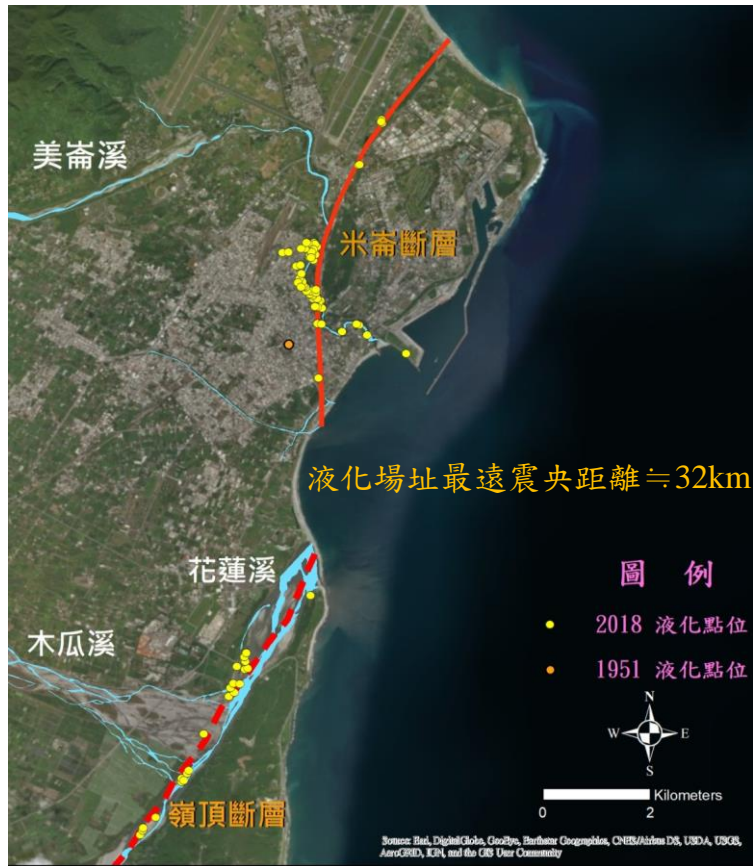
圖 2 0206 花蓮地震土壤液化場址分布圖

0206 花蓮地震，發生土壤液化噴砂及震陷等液化震害現象的範圍(圖 2)，從米崙斷層帶上之華西路至嶺頂斷層帶上之崩坎，距離震央最遠約 32 公里，尤其在花蓮火車站前站，西起國聯五路，東至國盛七街，南起商校街，北至國盛八街，面積約 0.2 平方公里的範圍內，有較明顯之地盤下陷，及建物震損的情況。歸納發生土壤液化現象之地點，主要為美崙溪流域及木瓜溪與花蓮溪流域等之第四紀現代沖積地盤的粉土質砂及砂礫石層...等(圖 3)。在華西路及東華大學一帶，主要為舊湖沼區之軟弱湖沼沉積土壤;在嶺頂斷層帶附近的液化，則多為斷層破裂線上之河床沖積砂質土壤。

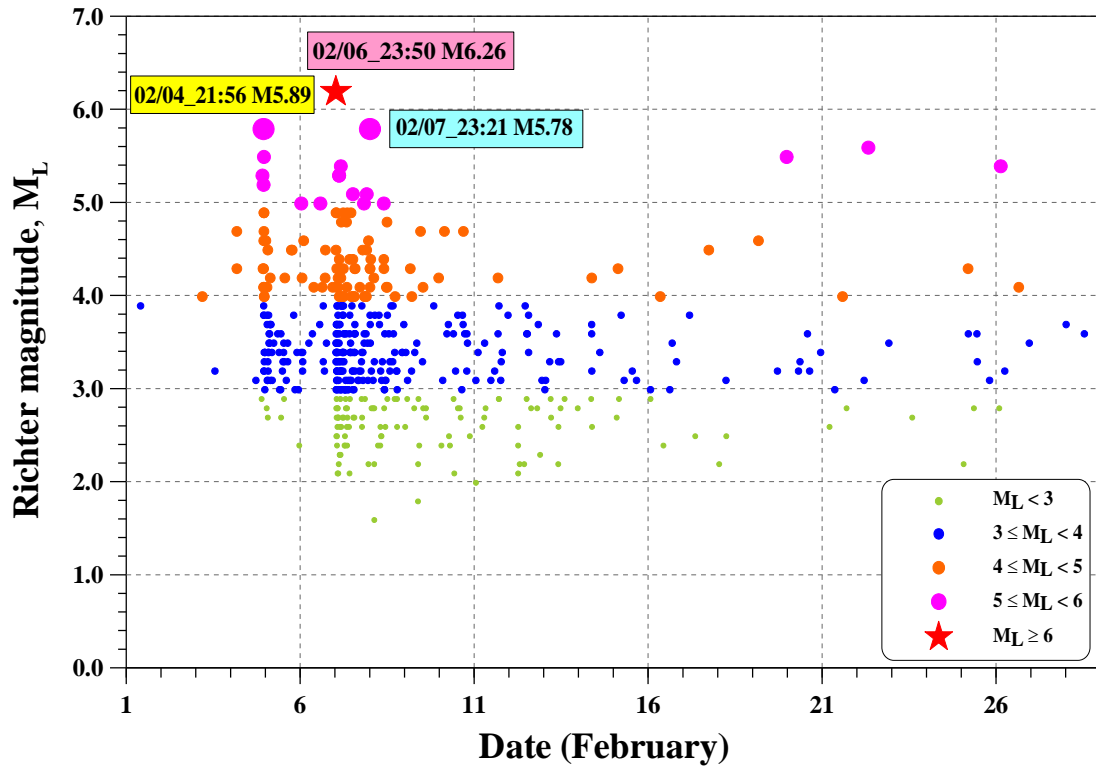
圖 4 0206 花蓮地震前後地震發生時間與規模關係序列圖

之前大家普遍認為花蓮之土壤液化潛勢低，應該不太會發生液化，最主要是因印象中花蓮之地質條件多為含砂礫石或卵礫石之地層，且這次地震在花蓮市之震度雖高達 7 級，但強震延時僅約 10 秒左右，超額孔隙水壓應不足以激發至發生土壤液化之條件。但事實上，震後發現，花蓮之地質條件及地震因素，均與先前之認知有很大差別！在地質條件方面，花蓮地區之沖積層由砂、礫石與泥(粉土)組成，有些區域仍含有相當厚度，易液化之砂土、粉土質砂與粉土等，且即使含礫石之礫質砂土與粉土質砂，在國內外也有相當多液化的案例，包含九二一地震時霧峰地區及南投地區；本次 0206 花蓮地震，在花蓮港就噴出最大粒徑近 10 cm 的礫石。因此，除了傳統普遍認為具液化可能性的砂質土壤外，礫質土的液化潛能，也是往後國內在液化防災方面，須加以重視的一環！在地震因素方面，此次花蓮地震很特別的一點，就是前震及餘震很多，且有數個前震及餘震之地震規模均超過 5.0(圖 4)，對花蓮地區之沖積地層造成一定影響。在前震時，地層可能沒有達到發生土壤液化的條件，但所激發之超額孔隙水壓，會使近地表地層之飽和區域向上延伸(如同地下水位變高)，使得主震時，土壤更易液化；且由震後居民訪談知悉，有些區域是在主震完的餘震後，才看到大片的噴砂現象，如美崙溪畔兩岸大面積的噴砂，其機制相同。因此，這個很特別的地震特性，也是造成此次花蓮地區，發生土壤液化震損的重要原因之一。
