## 第三章 海岸濱線變遷研究

### 3-2 各年度海岸分段分析成果及熱點後續追蹤

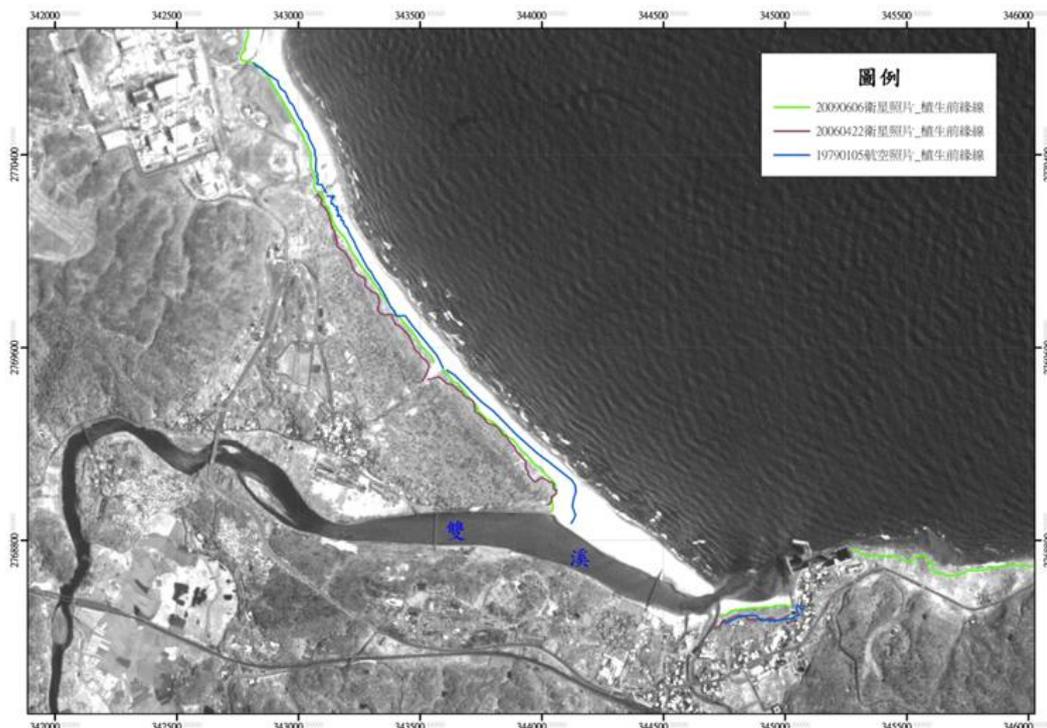
福隆海岸由特徵濱線比較圖(圖3-17)中可知從1978年到2006時，植生前緣線是往陸地側後退，也就是說陸地上被侵蝕，後退最大距離有達120公尺遠，而最小也有40公尺之遠，平均後退約80公尺，因此長期侵蝕速率約為2.86m/yr。而從2006年到2009年間，植生前緣線則依海側前進，最小的距離約為10公尺，最大的距離也有60公尺，平均前進了35公尺遠，因此這三年間堆積的速率約為11.66m/yr。本區段海岸由1978年至2006年為侵蝕的狀況，而2006年至2009年間則呈現堆積的情況。此段海岸在1978年因波浪侵蝕而往後退，於2006年開始因為人工養灘而往海側堆積。

圖3-17 台北福隆海岸1979年、2006年及2009年影像植生前緣線比較圖。(底圖為2009年6月6日福衛二號影像)

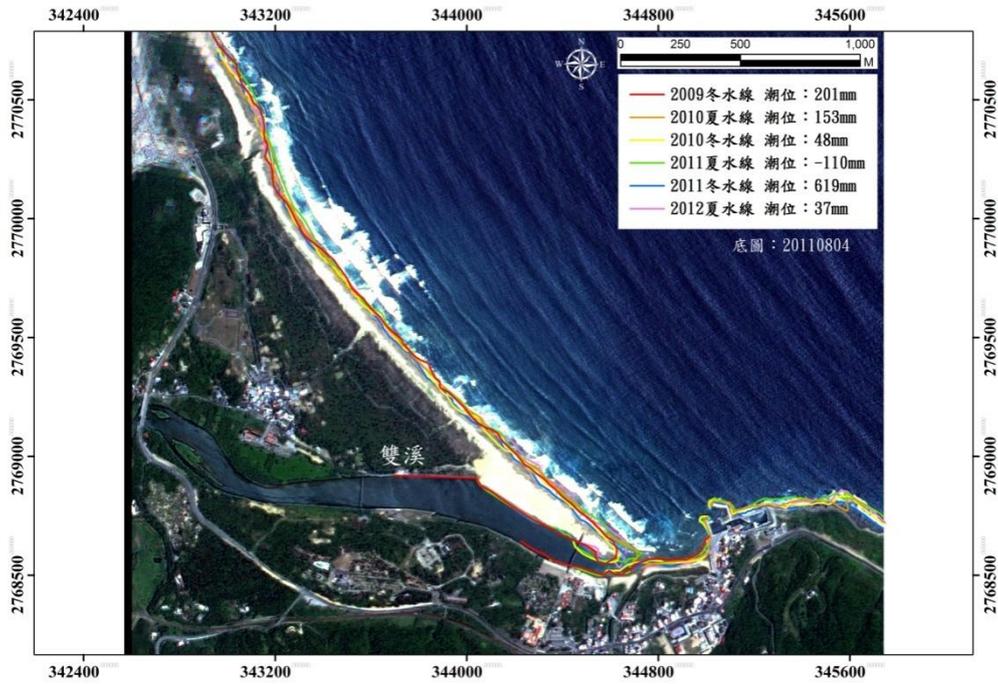
福隆海岸在 2009 年至 2012 年間(圖 3-18、19)，除了在沙嘴的形狀稍有不同之外，水線及植生前緣線位置均大致保持不變，因此本區為變動不大之狀態。

圖3-18 福隆海岸2009年至2012年水線比較圖。

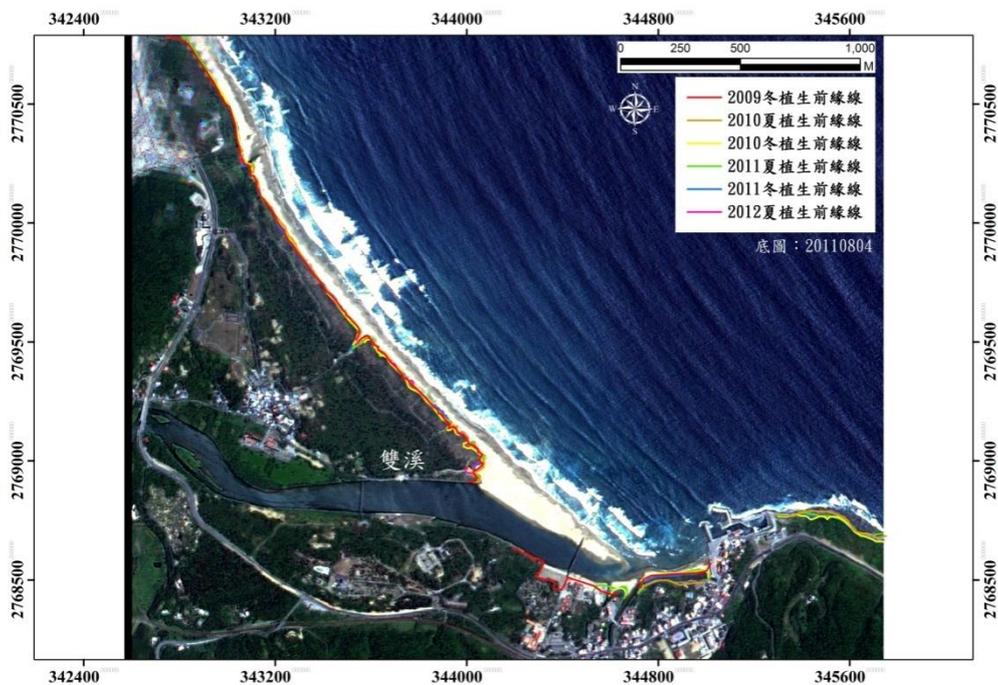
圖3-19 福隆海岸2009年至2012年植生前線比較圖。

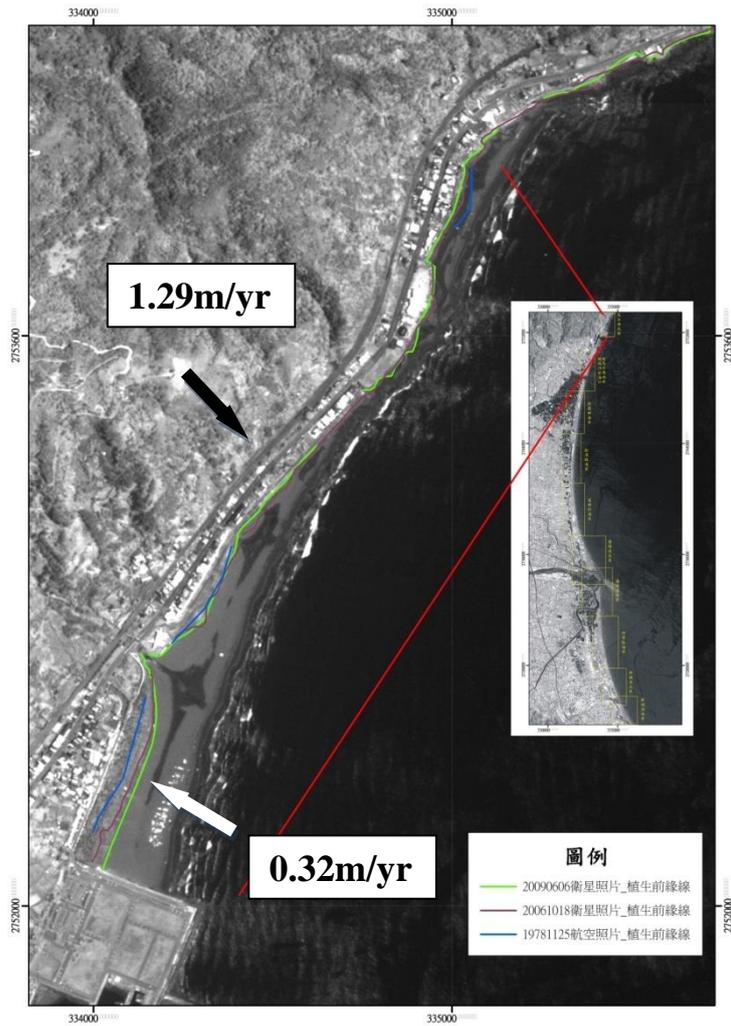
宜蘭海岸在 1978 年到 2006 至 2009 年間變遷下，從圖 3-20 可以看出烏石港旁的植生前緣線是往海側前進，靠近烏石港的地區平均堆積長度約為 40 公尺，長期平均堆積速率為 1.29m/yr。而在中間的區域平均堆積長度約為 10 公尺，長期平均堆積速率為 0.32m/yr。圖 3-21 中，烏石港在 19 世紀末就已開始淤積，直到 1991 年時才開始重新興建漁港工程，因此在 1978 年可見當時尚未興建漁港時的水線在非常靠近陸地側，而 2009 年則往海邊前進了最大約 200 公尺的長度。平均前進的長度約為 110 公尺，長期堆積速率為 3.54m/yr。此段海岸因為人工結構物而有形成堆積的形態。

圖3-20 宜蘭海岸烏石港附近之海岸1978、2006及2009年影像植生前緣線之比較圖。箭頭處為1978年至2009年之植生前緣線前進之長期平均速率，注意北邊較少，南邊較多。(底圖為2009年6月6日福衛二號影像)

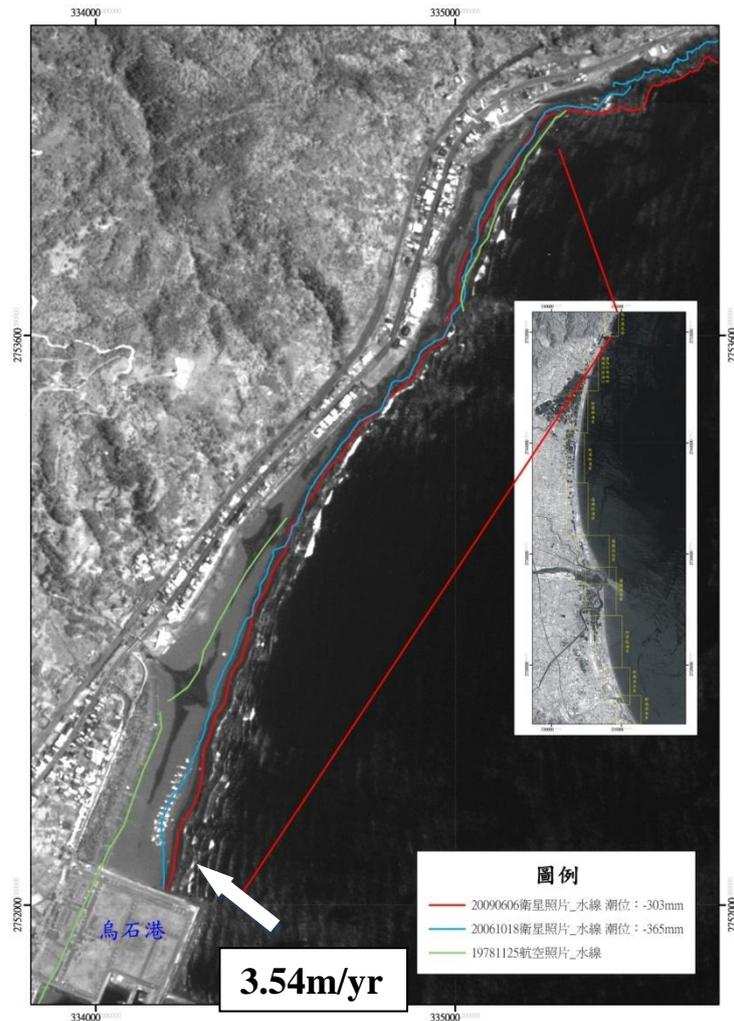
圖3-21 宜蘭海岸烏石港附近之海岸1978、2006及2009年影像水線之比較圖。前頭處為1978年至2009年水線長期前進平均速率。(底圖為2009年6月6日福衛二號影像)

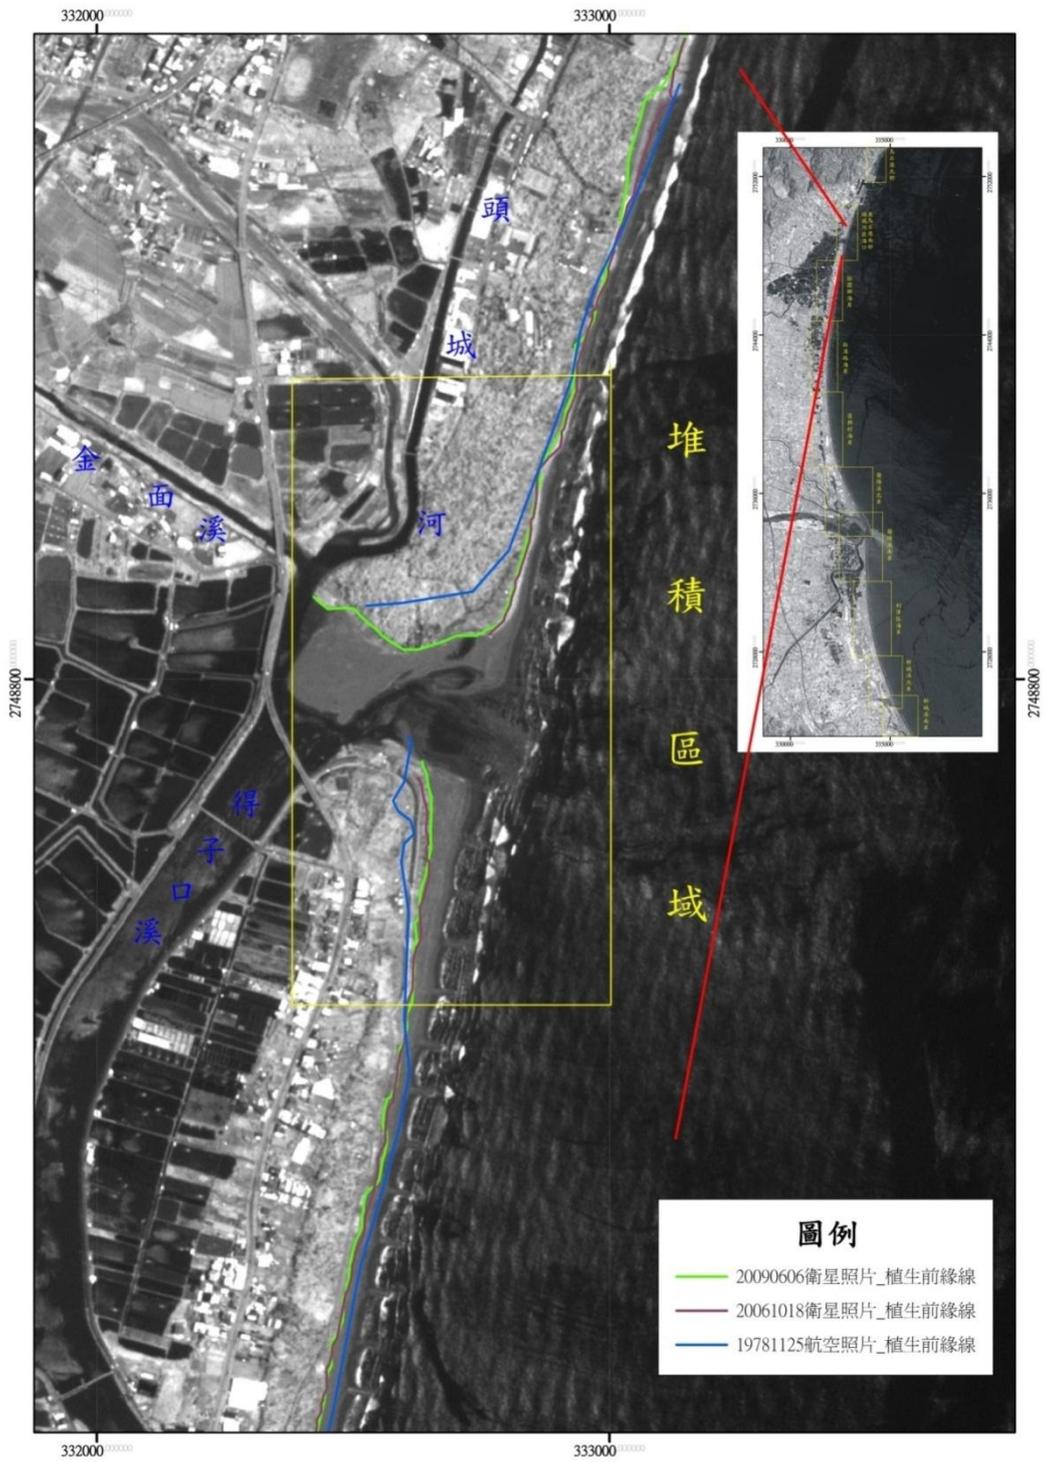
烏石港南部則有一小段海岸植生前緣線後退，從2006年至2009年平均後退約16公尺(圖3-22)，此段海岸因突堤效應而形成侵蝕狀態。從圖3-23中可看出在靠近溪流出口地方可以看到植生前緣線往海側方向前進，但是離開出口一段距離之後就開始變成侵蝕區域，在堆積區域植生前緣線往海側平均前進約40公尺，長期堆積速率為1.29m/yr。而圖3-24中2006年(-365mm)與2009年(-303mm)水線相似，而1978年以來的的水線往陸地側方向後退。其侵蝕原因為波浪侵蝕，而因為河口沙源而造成河口地區有堆積形態。

圖3-23 頭城河出海口植生前緣線之比較圖。(底圖為2009年6月6日福衛二號影像)

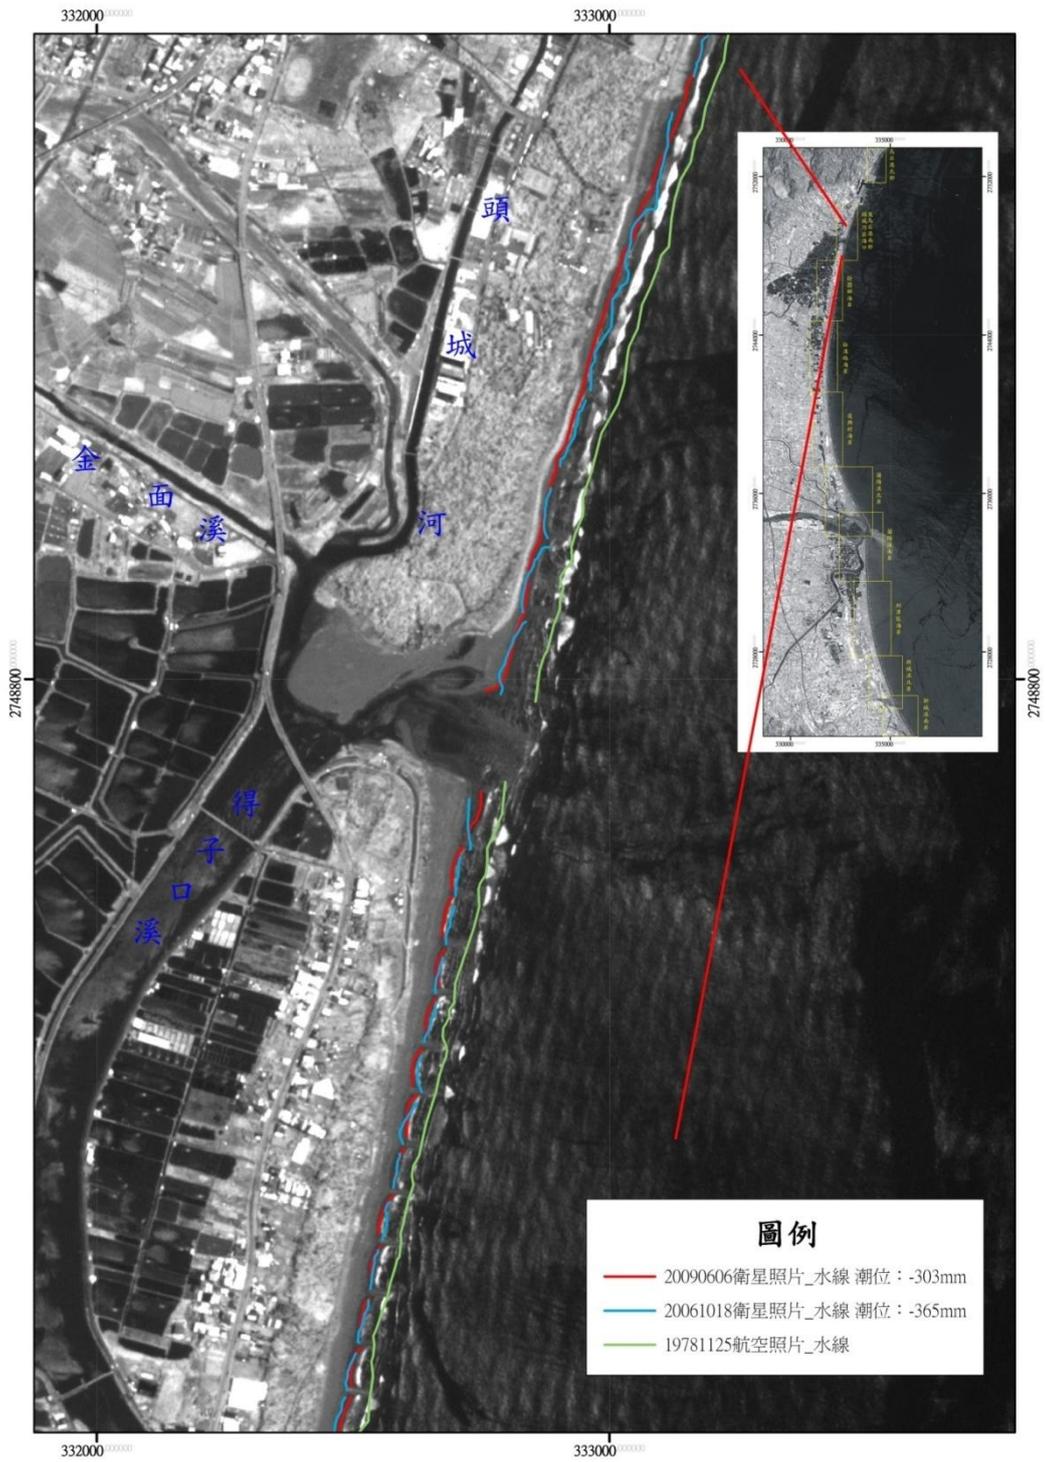
圖3-24 頭城河出海口水線之比較圖。(底圖為2009年6月6日福衛二號影像)

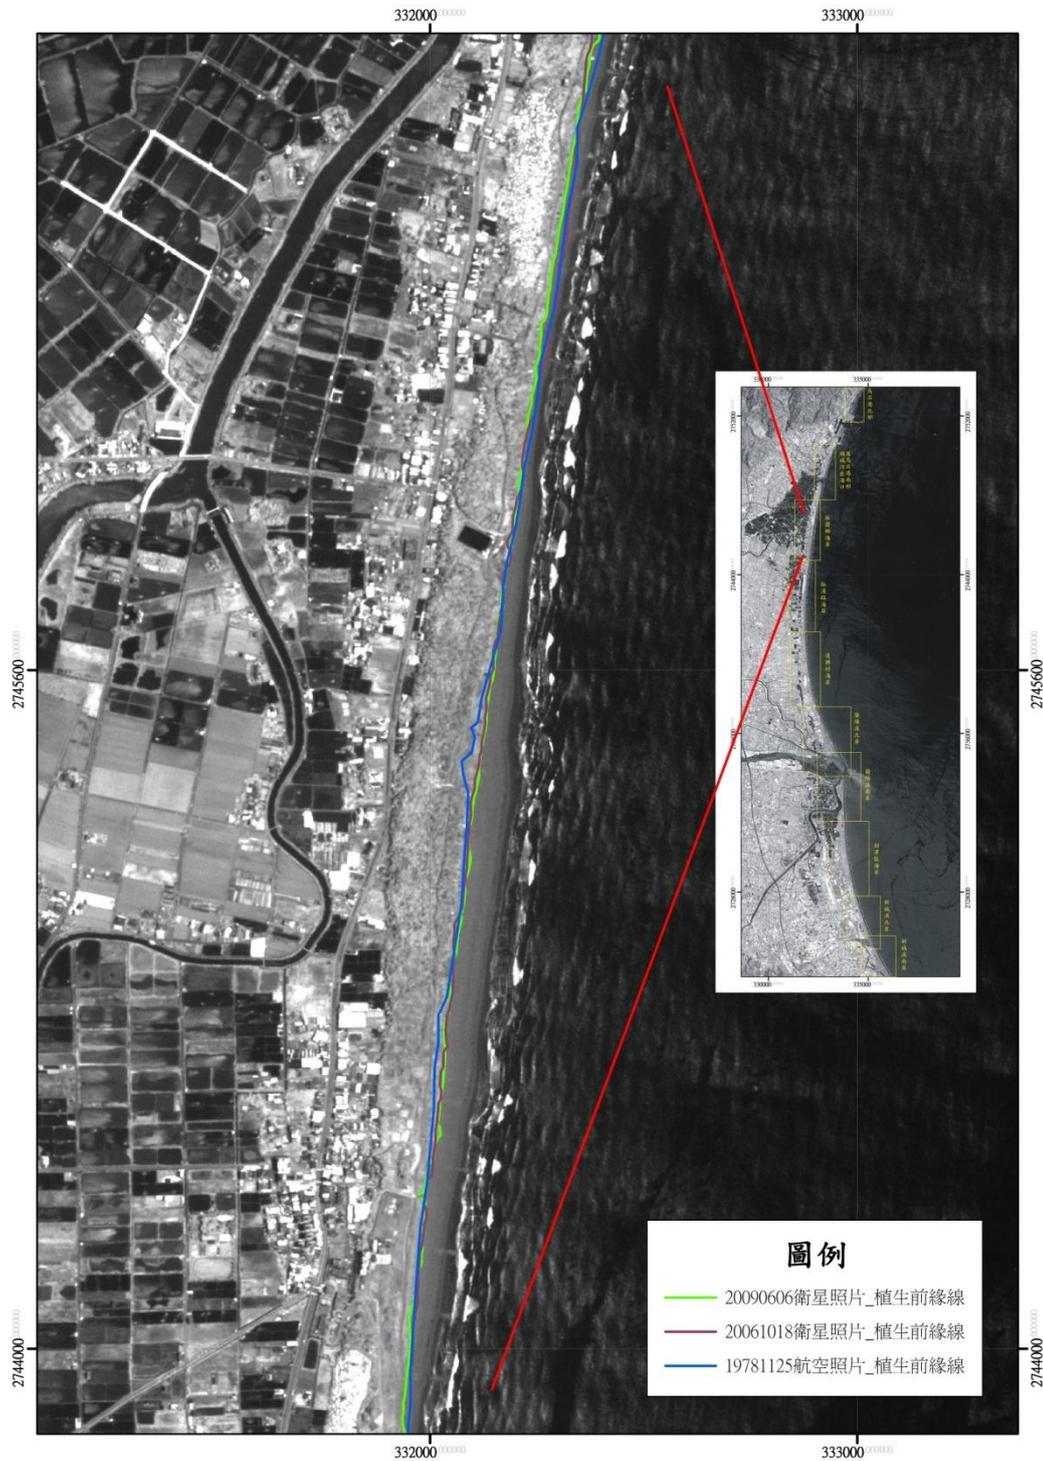
壯圍鄉海岸：在圖 3-25 本區段中可見植生前緣線在這邊是互有侵淤，可以視為侵淤程度相當。

圖3-25 壯圍鄉海岸1978、2006及2009年影像植生前緣線之比較圖。(底圖為2009年6月6日福衛二號影像)

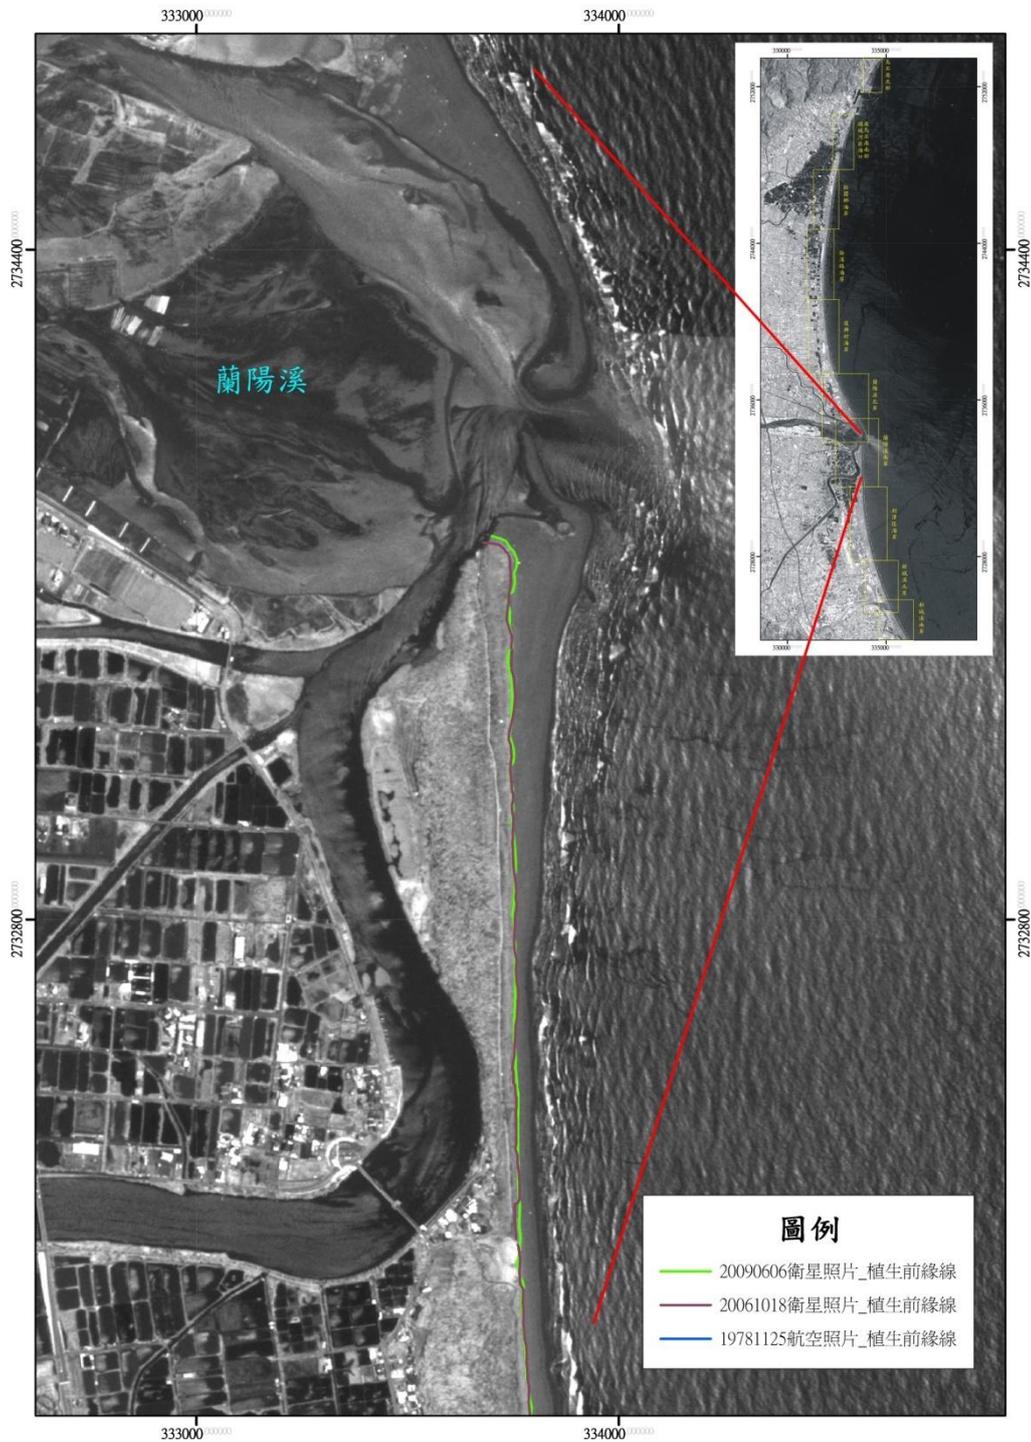
蘭陽溪南岸：圖 3-29 中因 1978 年航空照片色澤誤差，使得這一段之植生前緣線判釋困難，因此將此段之植生前緣線略去。從 2006 年與 2009 年的變化來看，本段是屬於變動不大的狀態。

圖3-29 蘭陽溪南岸1978、2006及2009年影像植生前緣線之比較圖。(底圖為2009年6月6日福衛二號影像)

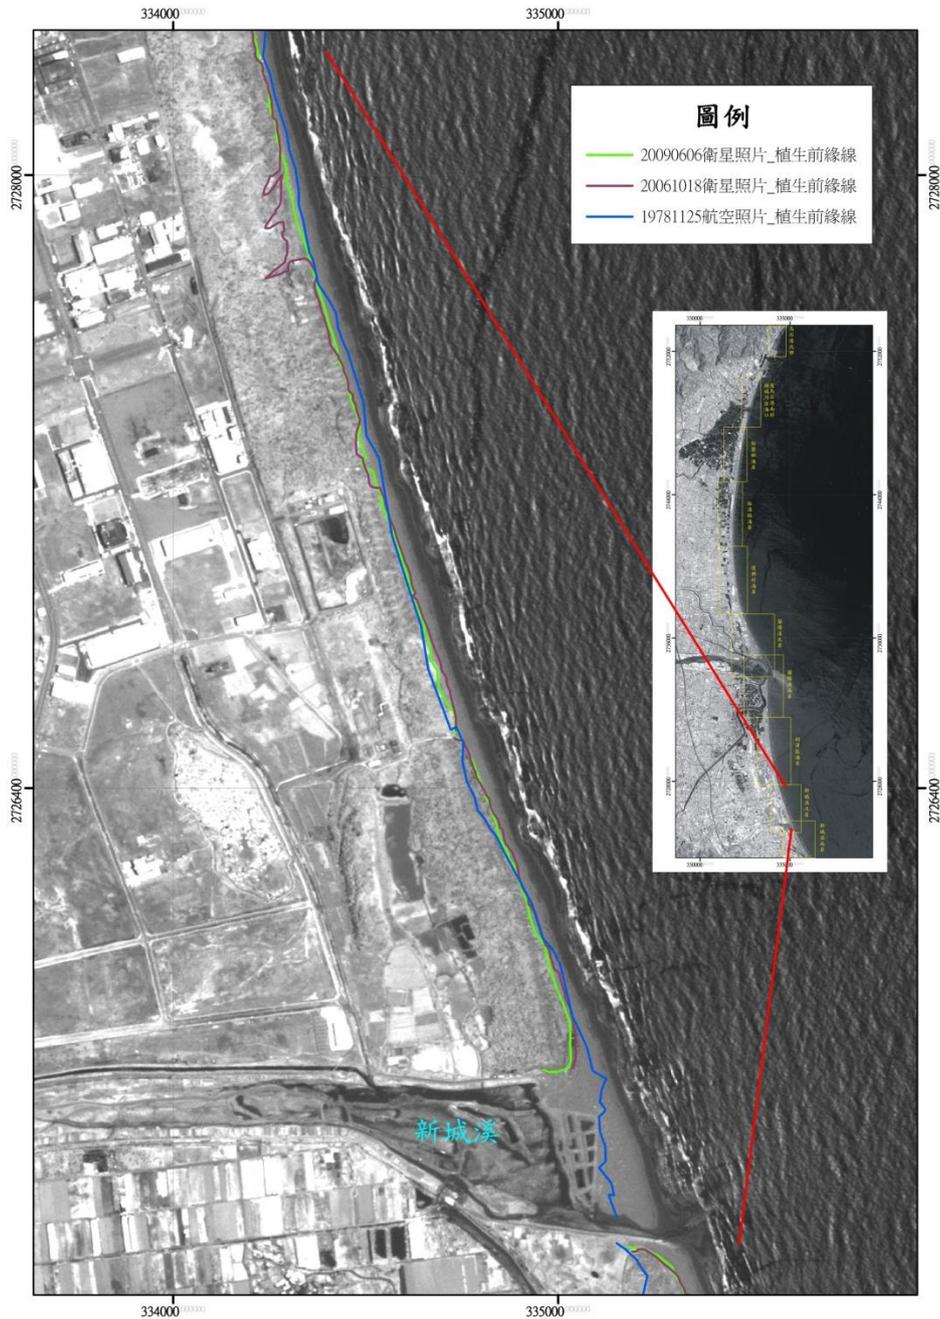
新城溪北岸：圖 3-32 中可以看出植生前緣線在 1978、2006、2009 年都是變動不大的狀態。值得注意的是在本圖北端在 2006 年的植生前緣線有出現缺口，而在 2009 則沒有此現象，可以推測原本 2006 年可能因為侵蝕而流失，到 2009 年的期間則回復原來的界線。

圖3-32 新城溪出海口北岸1978、2006及2009年影像植生前緣線之比較圖。  
(底圖為2009年6月6日福衛二號影像)

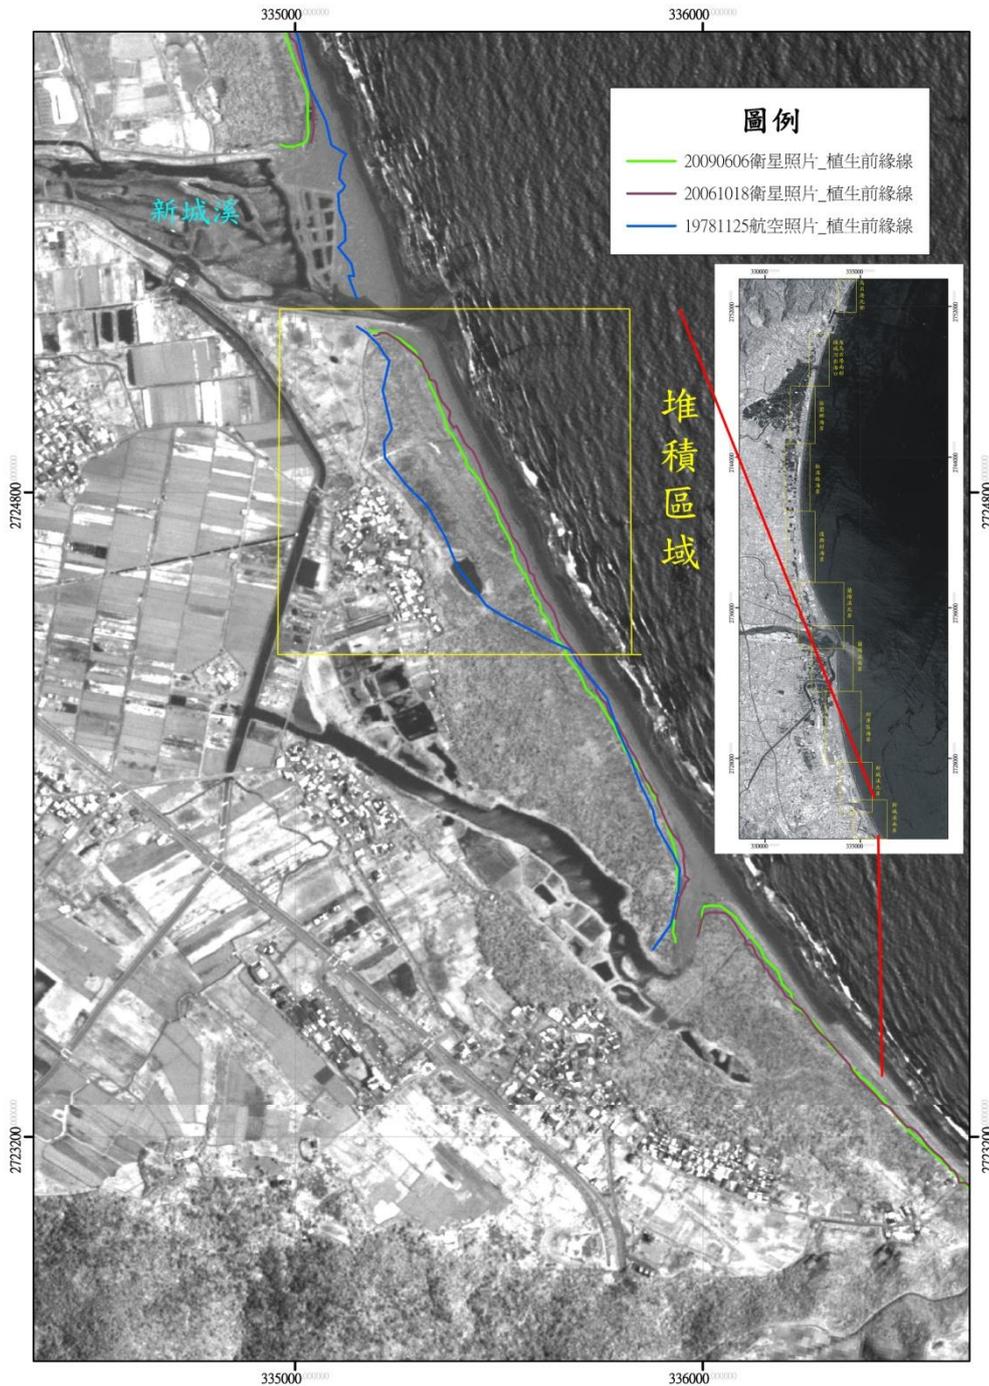
新城溪南岸：圖 3-33 中 2006 與 2009 年同樣屬於變動不大的狀態，而 1978 年植生前緣線則往海側方向前進了平均約 86 公尺，所以長期平均堆積速率為 2.77m/yr，其原因可能為河口沙源堆積。

圖3-33 新城溪出海口南岸1978、2006及2009年影像植生前緣線之比較圖。  
(底圖為2009年6月6日福衛二號影像)

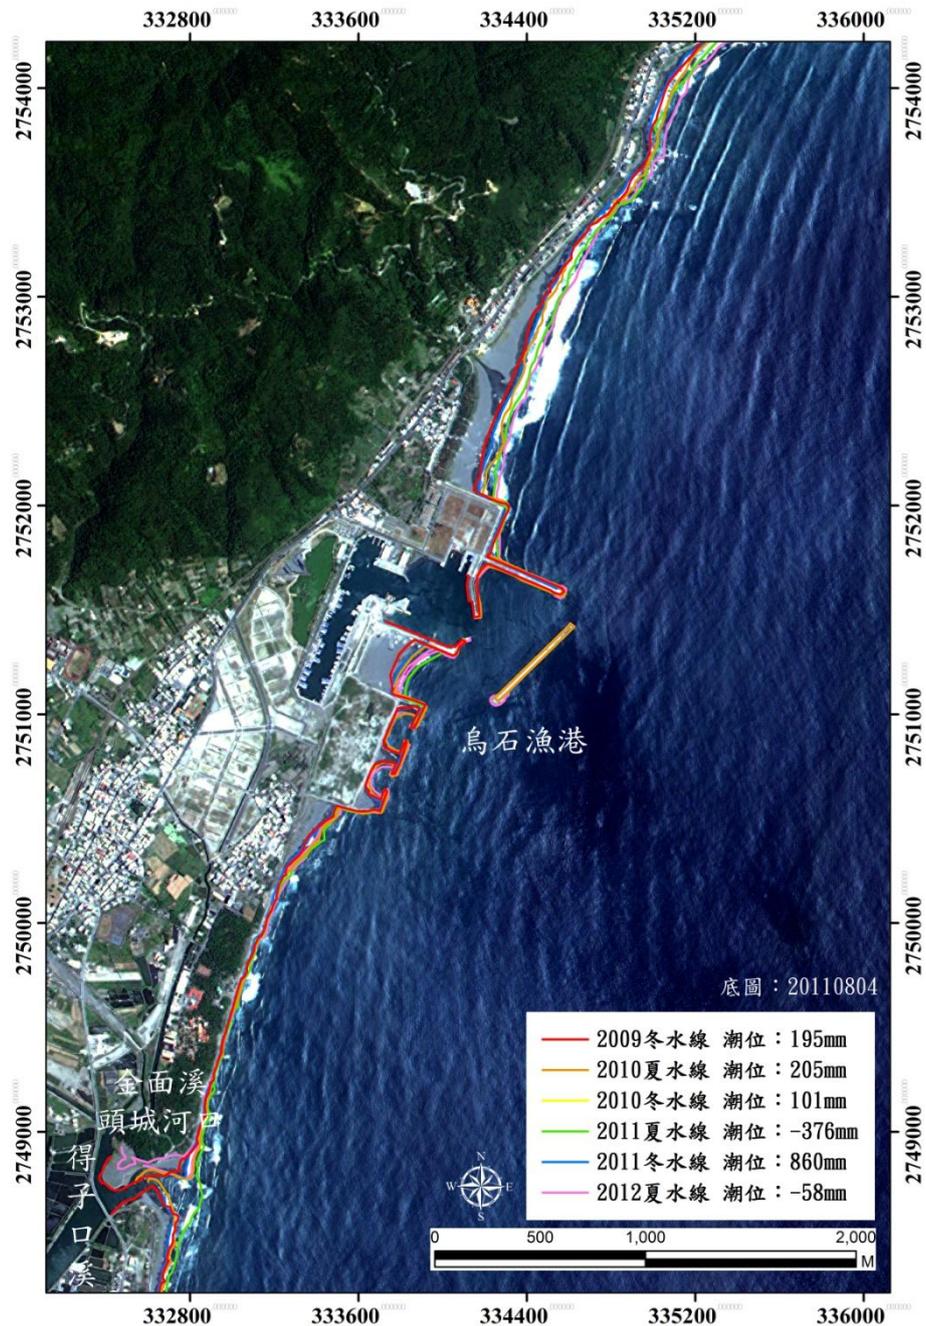
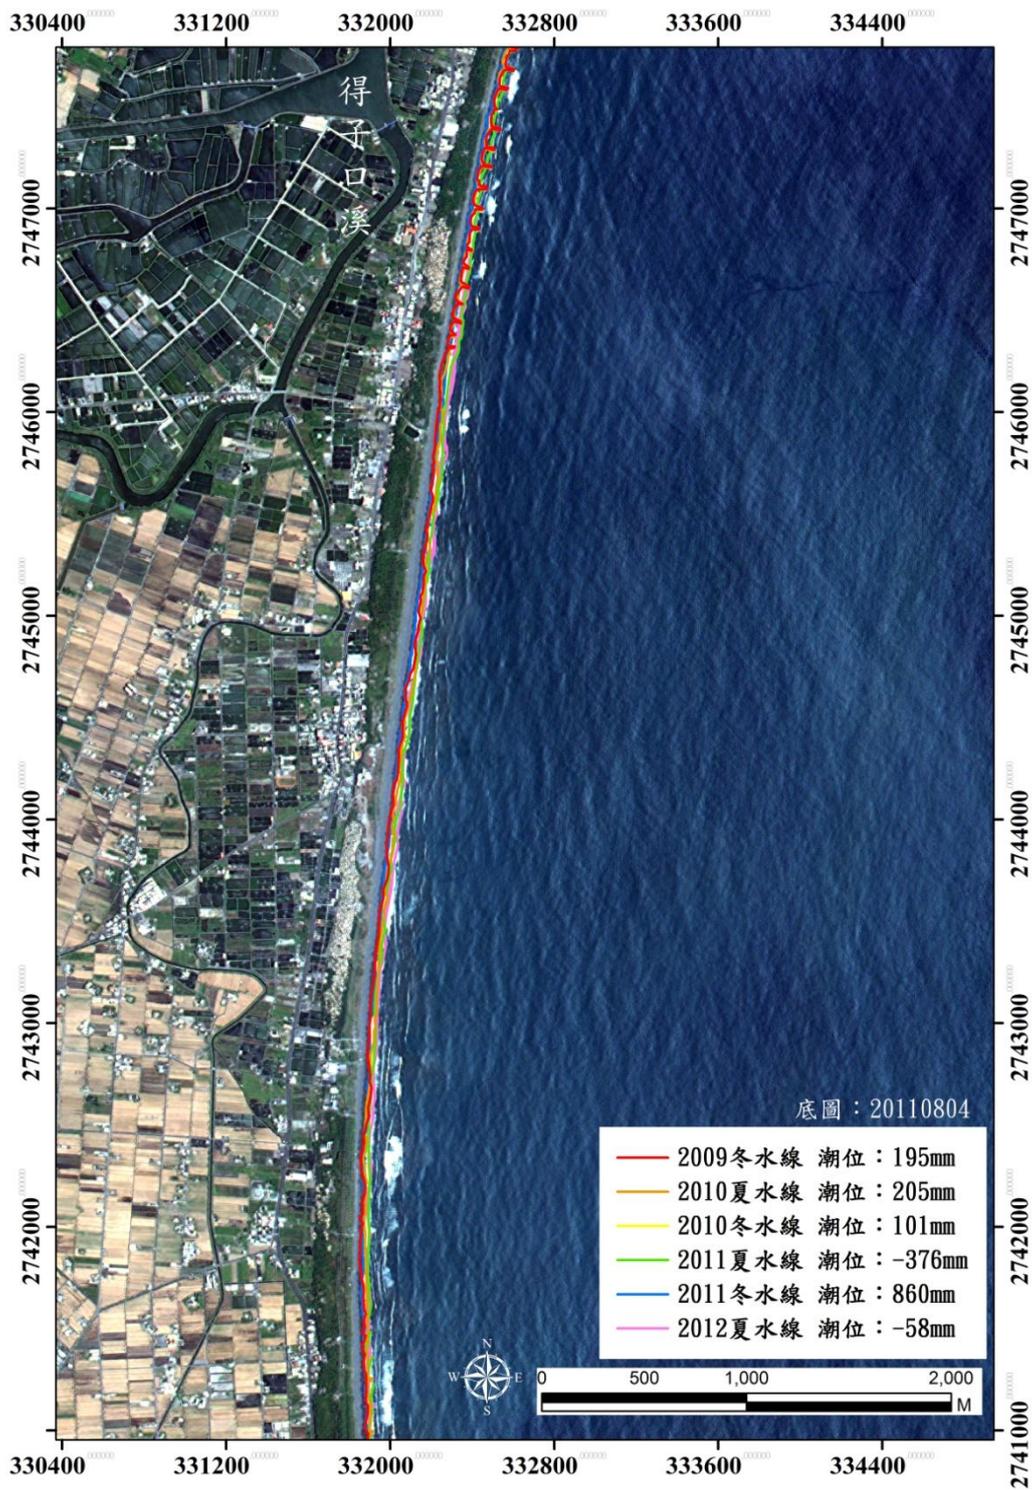
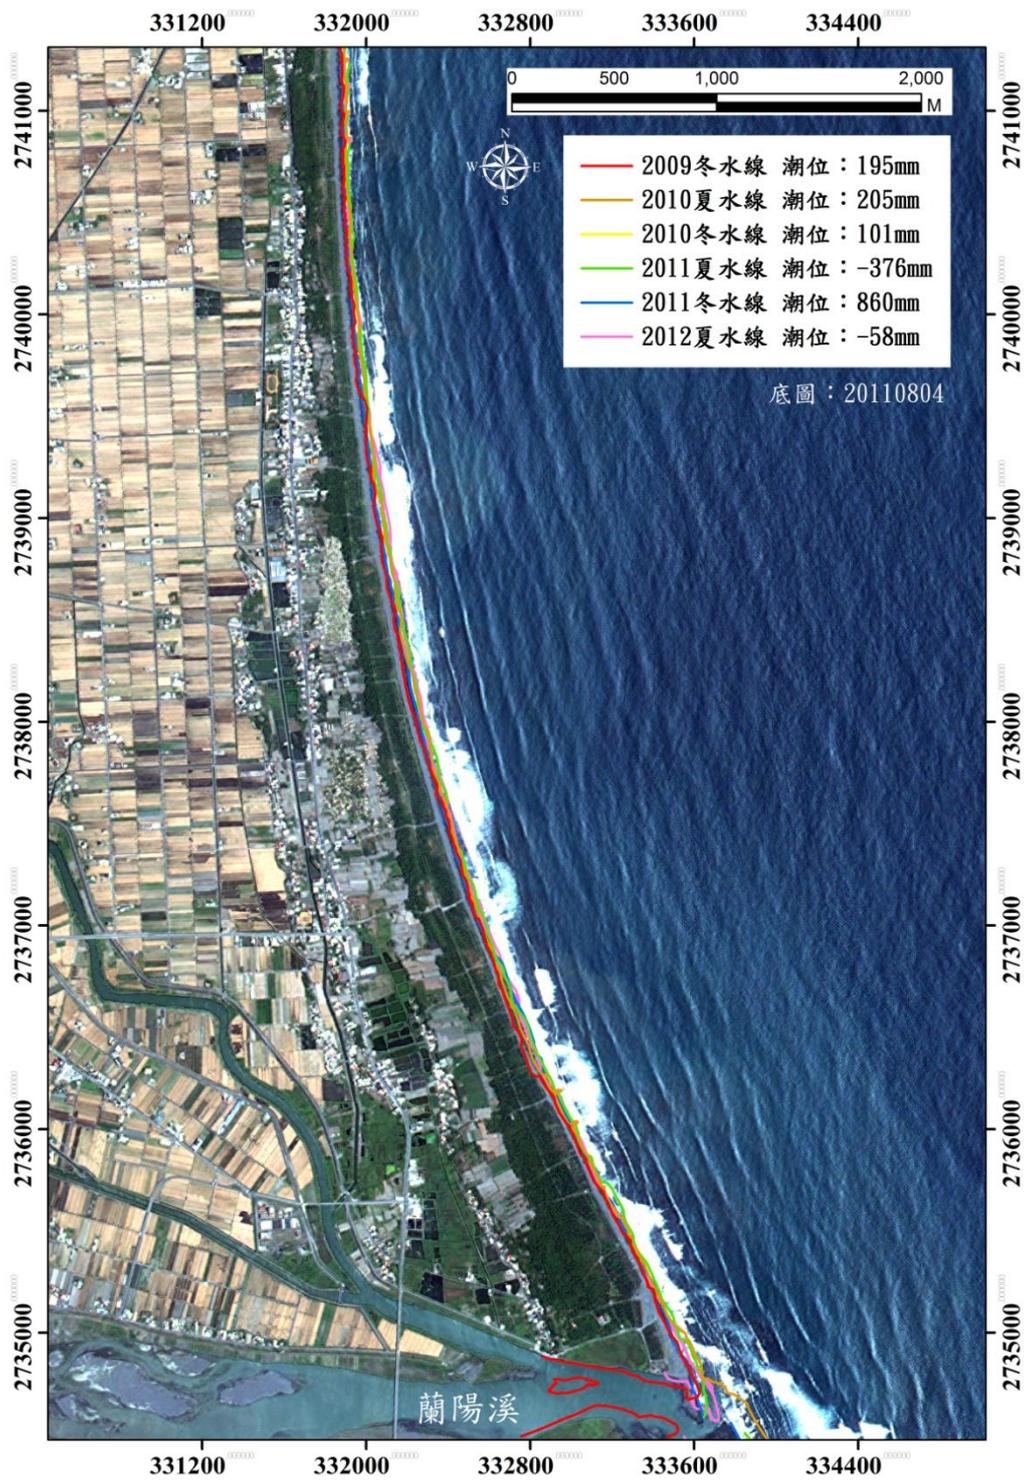
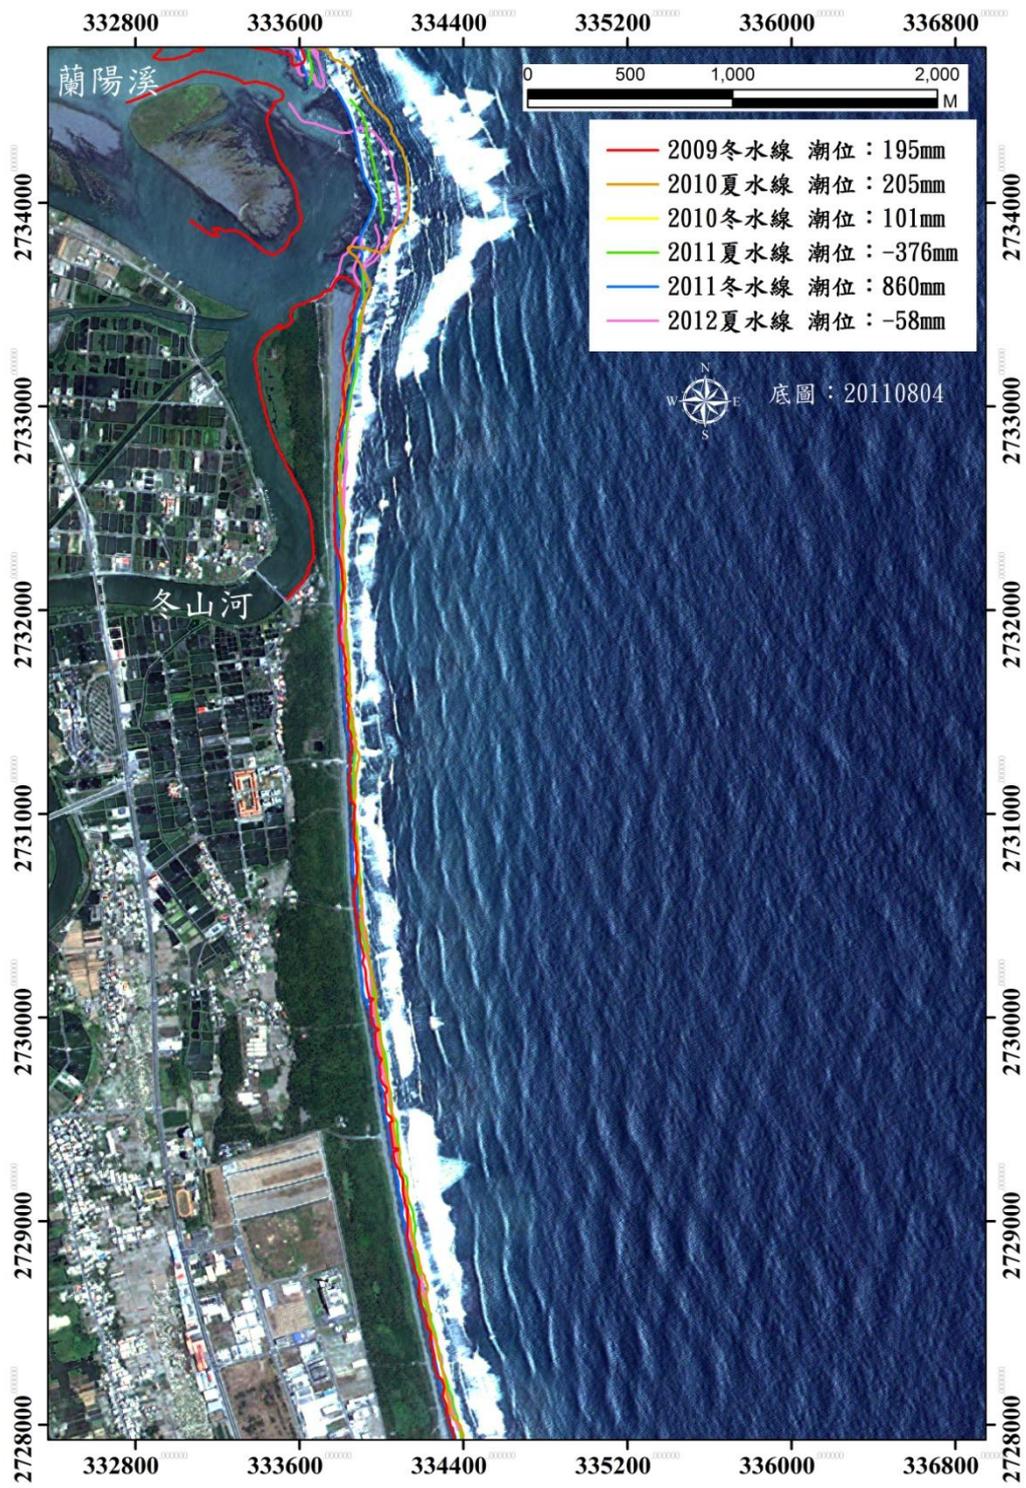
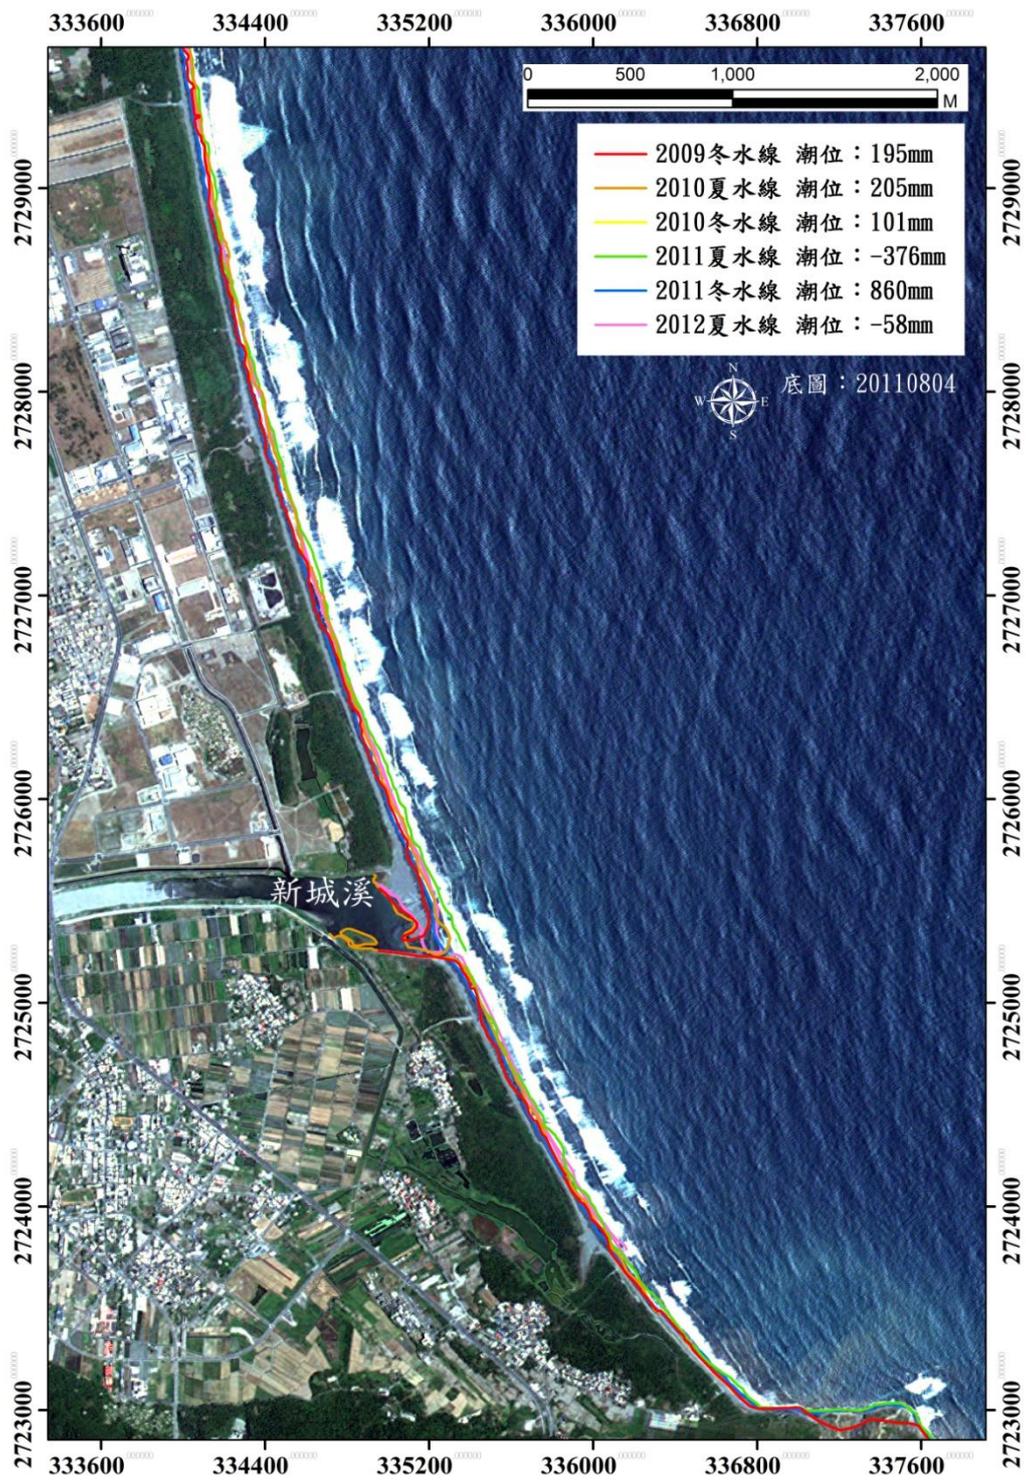
圖 3-34 至 3-38 為宜蘭海岸在 2009 至 2012 年的特徵濱線比較圖，在圖中可以發現除了蘭陽溪口濱線稍有變化外，其餘地區之濱線位置都變異不大，因此推論宜蘭海岸最近四年來屬於變動不大的狀態。

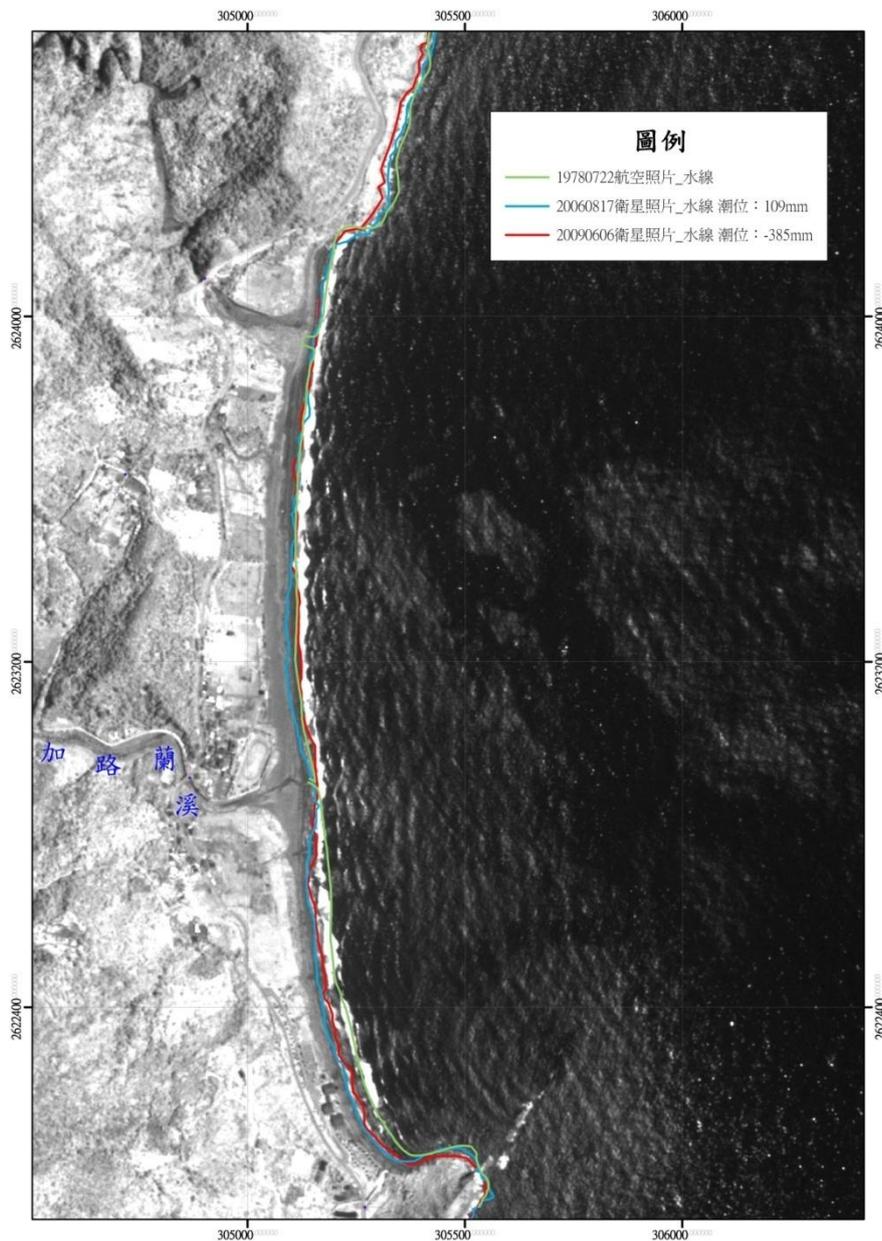
圖3-39 雖然2006年(109mm)及2009年(-385mm)的潮位差距頗大，但是其水線的變異性卻不大。綜合以上二點可知，本區段海岸除了加路蘭溪以南有部份區域為侵蝕的情況，其它地區則保持了變動不大的狀態。

圖3-39 花蓮磯崎海岸地區1978、2006及2009年影像水線之比較圖。(底圖為2009年6月6日福衛二號影像)

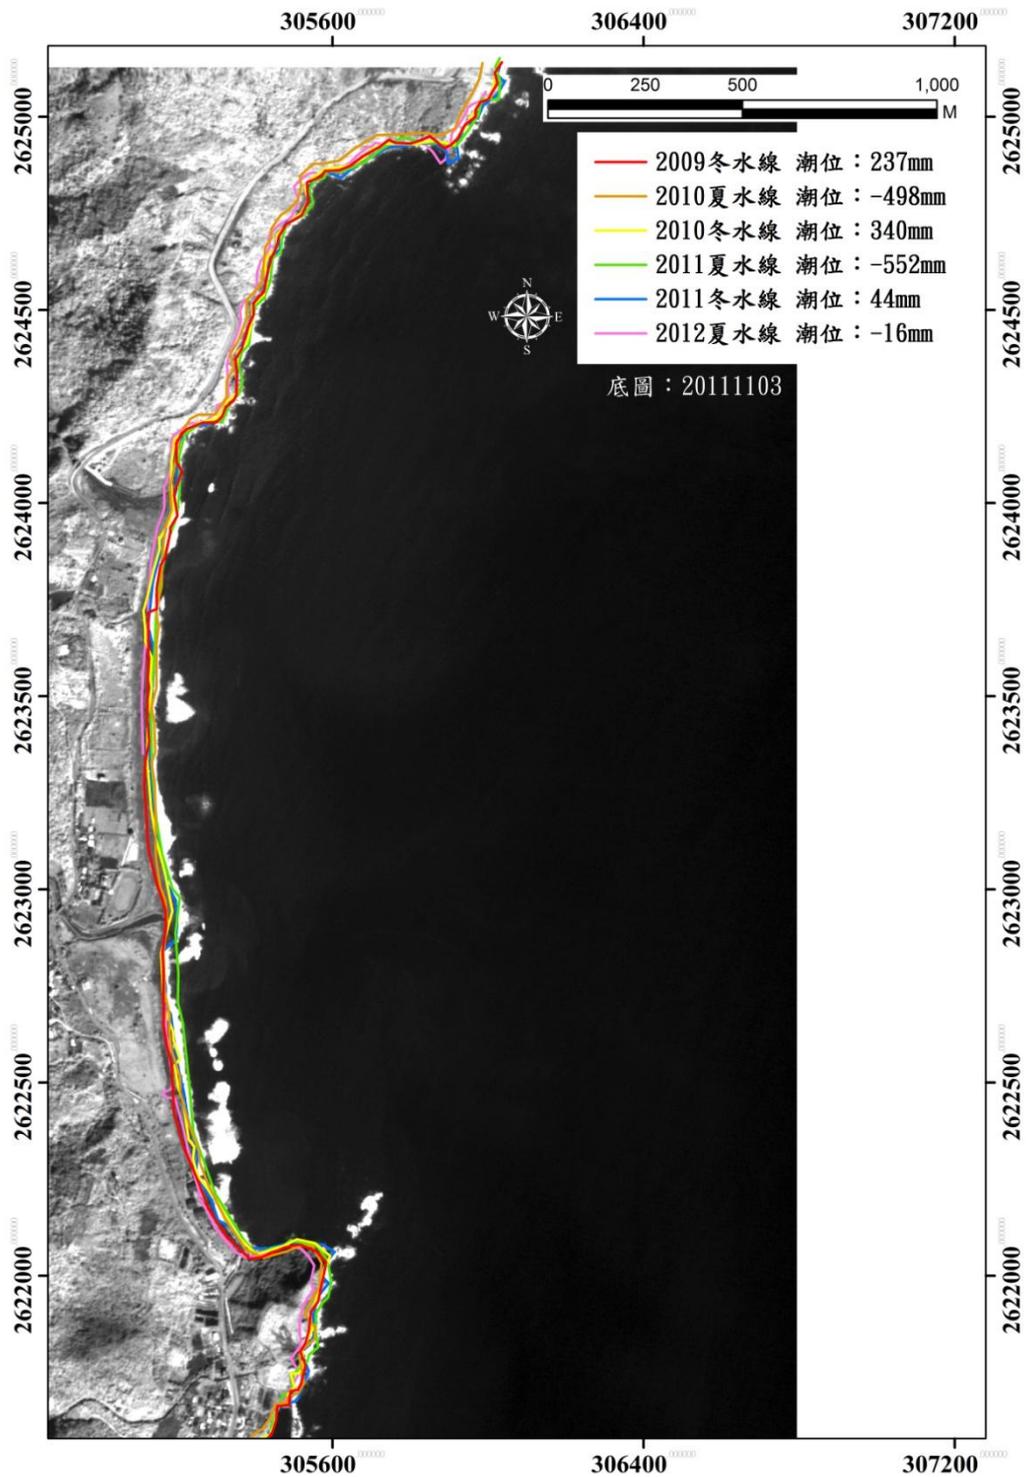
磯崎海岸特徵濱線在 2009 至 2012 年位置差異性不大，因此推論本區屬於變動不大之狀態(圖 3-40)。

圖3-40 磯崎海岸2009年至2012年水線比較圖。
