## 第三章 海岸濱線變遷研究

### 3-2 各年度海岸分段分析成果及熱點後續追蹤

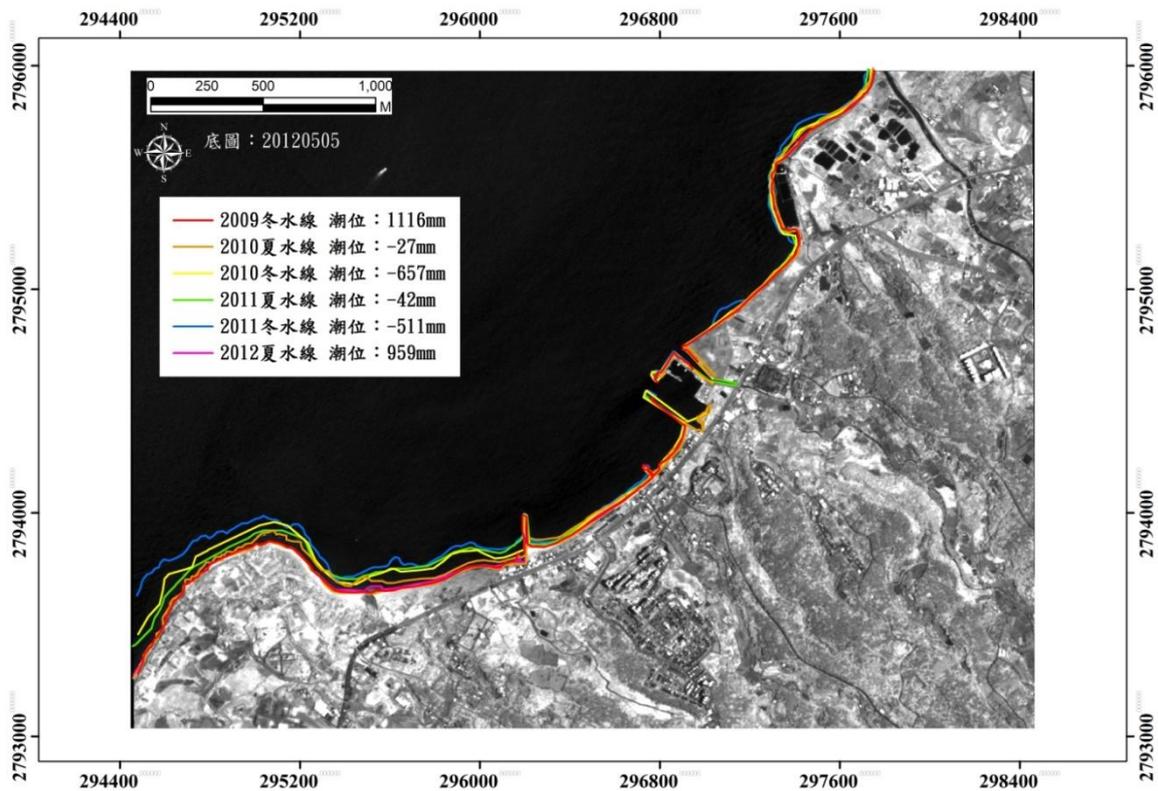
三芝海岸 1978 年到 2006 年間變化不大，在植生前緣線部份有後退，但大體來說海岸的整體變化性不大，而在 2009 年冬季至 2012 夏季之特徵濱線比較中(圖 3-41)，水線雖有所不同，不過經由潮位資料的比對，發現潮位高的水線靠近陸地，而潮位低的水線較遠離岸邊，因此可以推測本區之海岸處於變動不大狀況，在研究時間內無大量變化。

圖3-41 三芝海岸2009年至2012年水線比較圖。

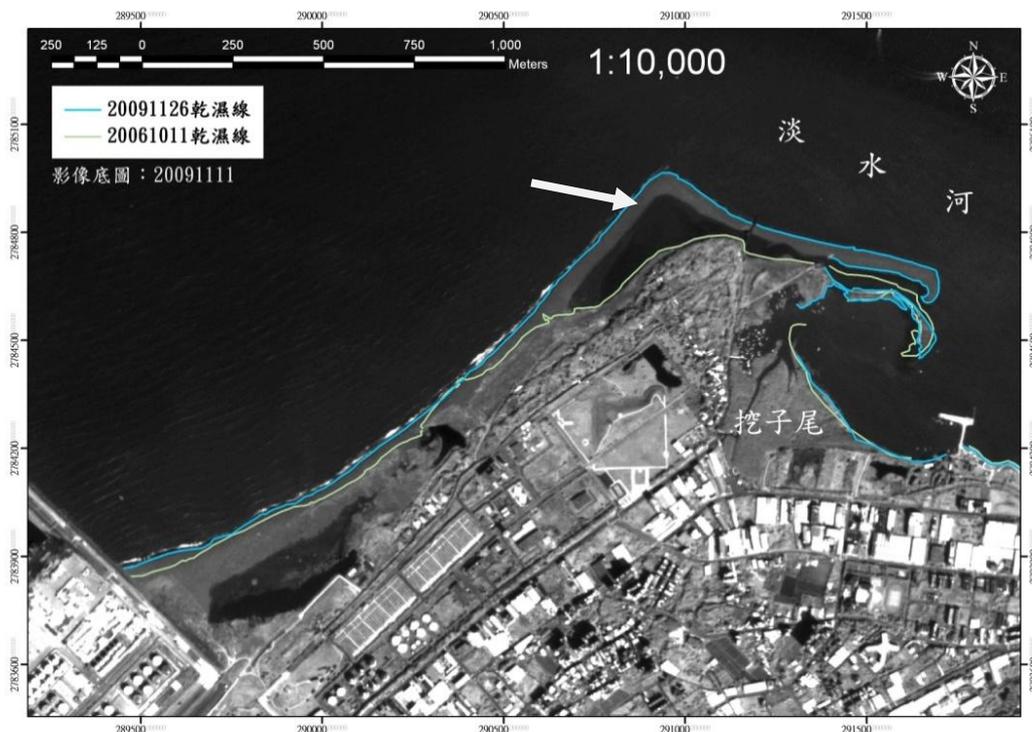
2009 年冬夏季間植生前緣線位置差異不大，因此推論本區域在單一年度季節間之海岸變遷屬於變動不大狀態。2006 年與 2009 年針對乾濕線來做比較，在圖 3-42 箭頭所指區域在 2006 年時(潮位 165mm)仍屬於濕沙之部份，而在 2009 年(1500mm)較高潮位時仍然保持乾燥，因此可以推論淡水河南岸在東部(挖子尾側)及西部(台北港側)地區接近變動不大狀態，但在北部區域則向海側堆積，最大前進距離有將近 200 公尺，平均約有 100 公尺。在本區西側有台北港之堤防阻擋沉積物繼續向西前進，因此造成本區淤積的現象。

圖3-42 2009與2006年冬季台北港東側區域乾濕線比較圖。

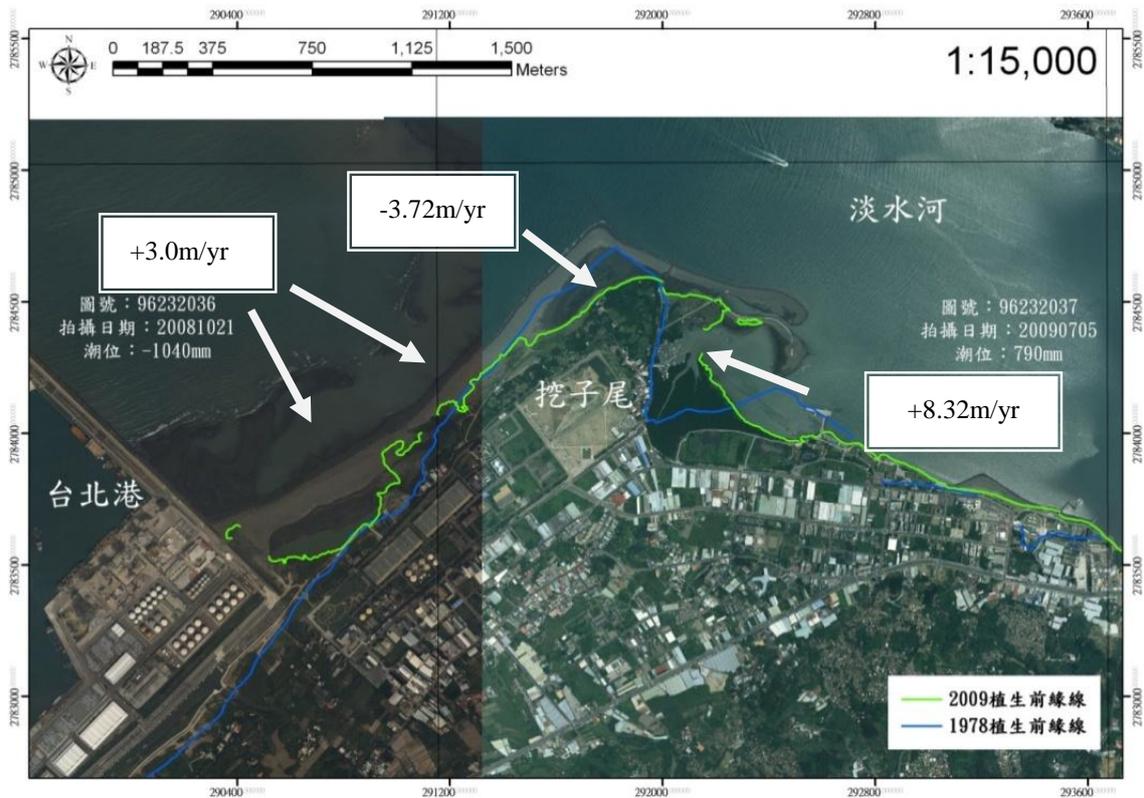
在中長期(1978-2009)方面，本區植生前緣線可以看到在淡水河南岸區(圖 3-43 右側箭頭)在未開闢成碼頭時為沙灘並未生長植物，而在 2009 年時，此處已長滿植物，最大達 320 公尺，平均約 258 公尺，長期堆積速率為 8.32m/yr。中間箭頭處植生前緣線後退最大達 207 公尺，平均約 115.4 公尺，長期侵蝕速率為 3.72m/yr。而左側箭頭在靠近台北港側的植生前緣線，亦向海側前進，最大達 177 公尺左右，平均約 93.17 公尺，長期堆積速率為 3.0m/yr。

圖3-43 1978與2009年台北港東側區域植生前緣線比較圖。

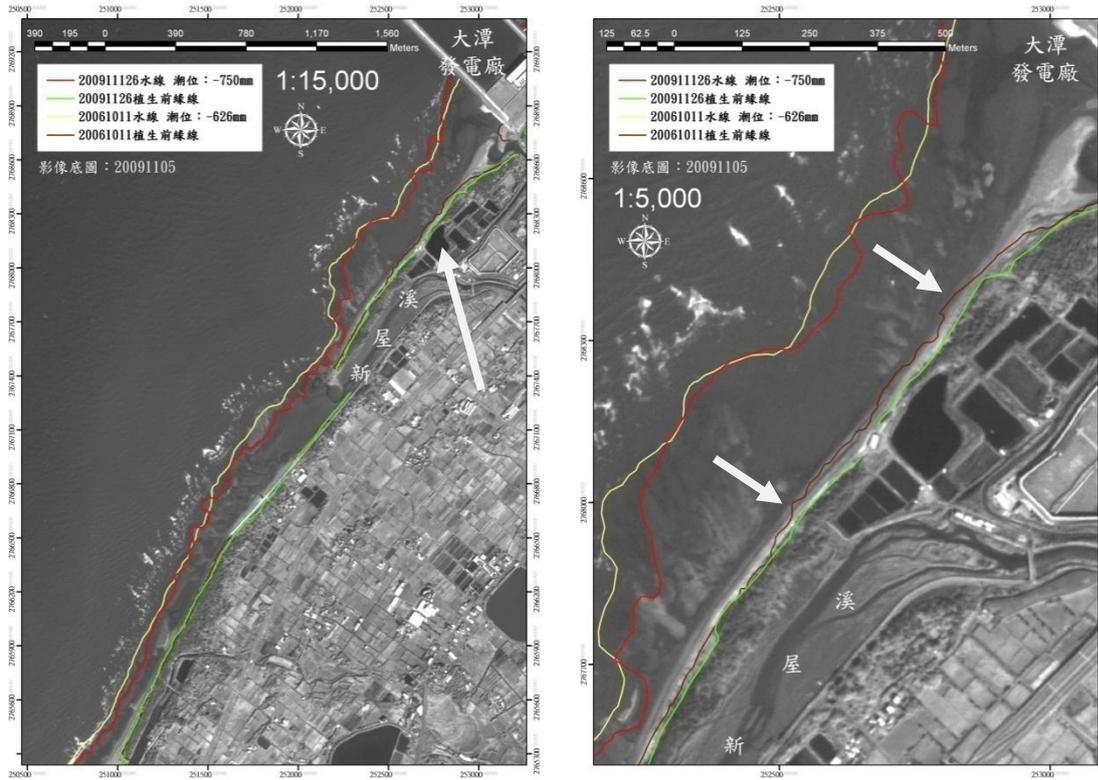
大潭海岸在 2006 至 2009 年雖然水線位置變化不大，不過在植生前緣線則有後退的情況，因此有些許侵蝕狀況(圖 3-45)。

圖3-45 2006與2009年大潭區水線及植生前緣線圖，右圖為放大之植生前緣線後退之情況。

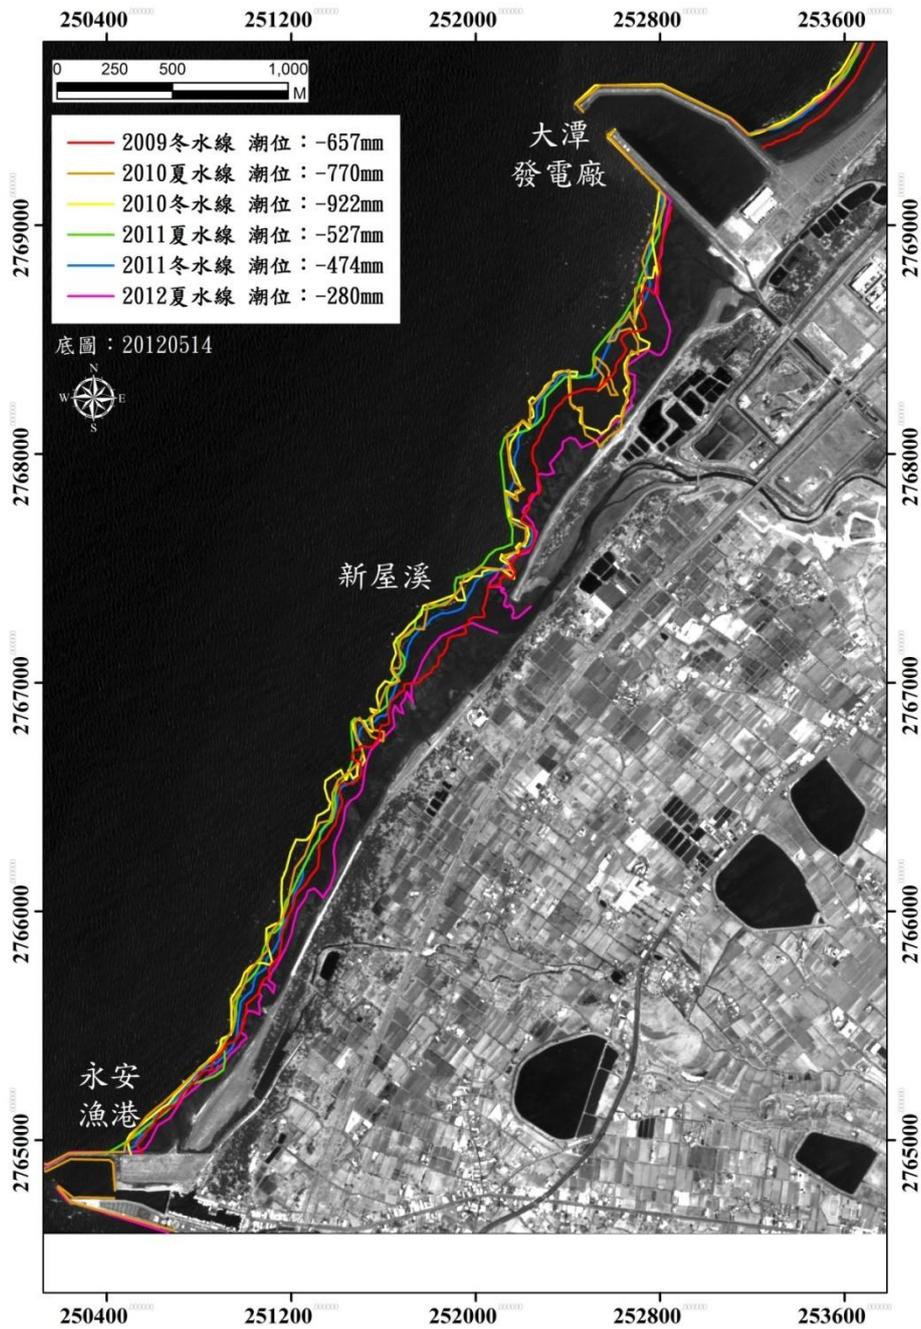
圖3-47 大潭海岸2009年至2012年水線比較圖。

2009 年至 2012 年之大潭海岸特徵濱線比較圖如圖 3-47。在水線中可發現潮位低時的水線遠離岸邊，潮位高時的水線則靠近岸邊，因此推論本區之海岸在此一時段內為變動不大的情況。

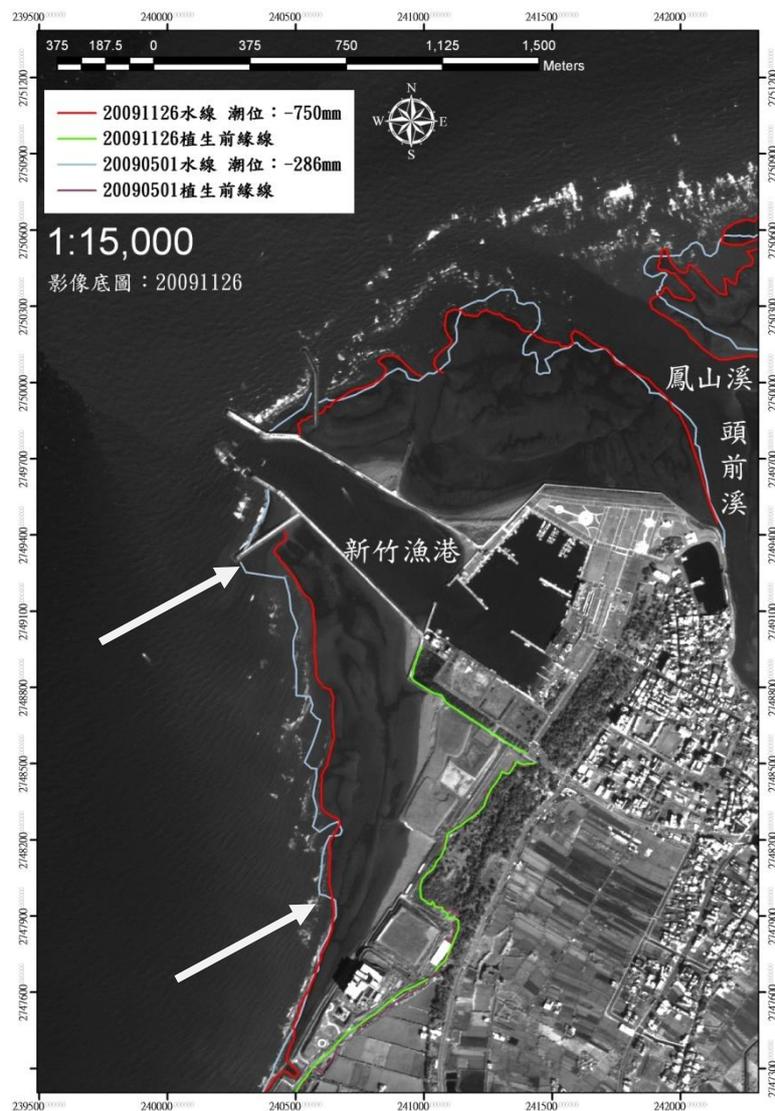
圖3-48 2009年冬夏季新竹漁港南岸之水線及植生前緣線比較圖。

新竹漁港位於鳳山溪與頭前溪兩條溪流合流之出海口南側，但在新竹漁港南岸之水線在 2009 年冬季(潮位-750mm)時比在 2009 年夏季時(-286mm)較為靠近陸地側(圖 3-48)，顯示在新竹漁港南側受到侵蝕使得水線往陸地側方向移動，移動距離最大有將近 140 公尺，平均向陸地側移動約為 80 公尺左右，可見得鳳山溪及頭前溪雖有較具規模的輸砂量，使得新竹港北側及鳳山溪北岸的水線保持變動不大，但在新竹漁港南側則因為堤防擋住了沿岸漂砂，而使得海岸線遭受侵蝕。

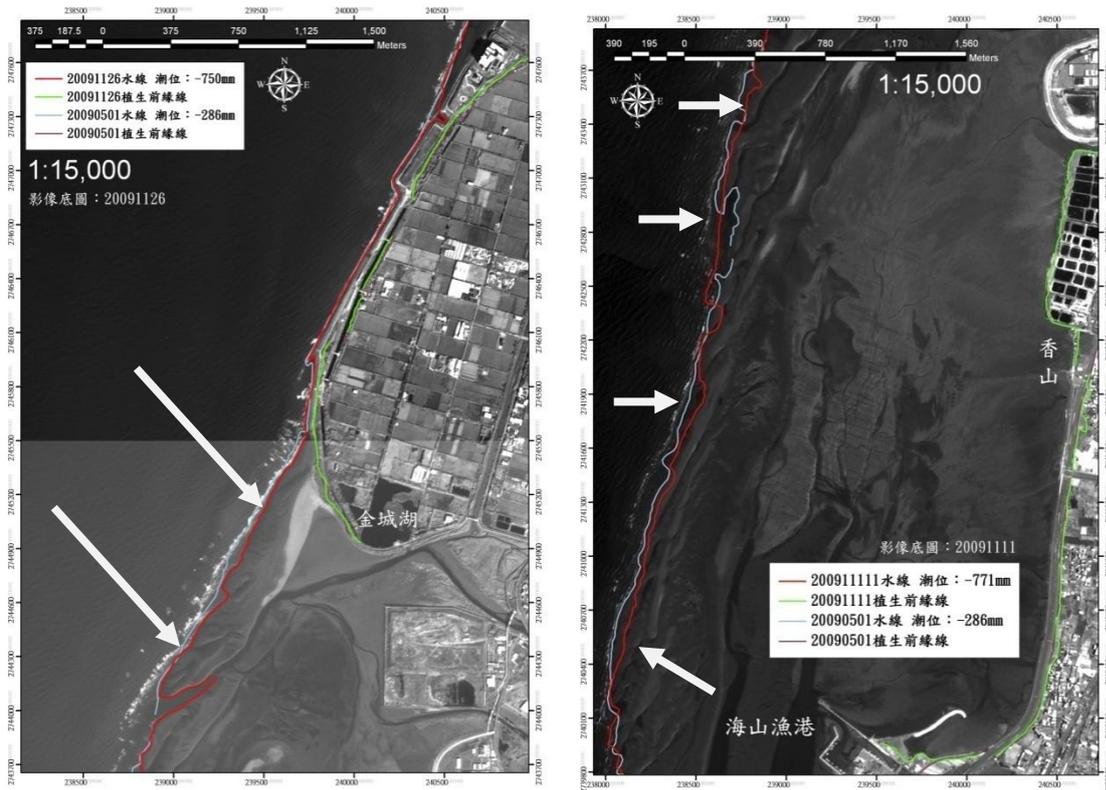
圖3-49 2009年冬夏季金城香山區海岸水線及植生前緣線比較圖。

在在金城南邊的香山區則形成一潮間帶生態區(圖 3-49 左圖)，在其金城湖外側同樣可以發現潮位較低(-785mm)時水線反而較潮位較高時(-286mm)靠近陸地側，因此可以發現金城地區同樣受到侵蝕的情況，而在此地海岸後退的最大距離約有 80 公尺，平均約有 50 公尺左右；而在水線維持在相同地方的地區則是因為人工結構物阻擋了侵蝕，因而海岸線沒有持續向後退。

新竹香山區的潮間帶北由金城開始至南邊海山漁港南側的鹽港溪北岸為止，中間包含客雅溪，此一區內共有鳳山溪、頭前溪、客雅溪、鹽港溪共四條河川，但仍然處於侵蝕的狀態(圖 3-49 右圖)，可見輸砂量較大的鳳山溪與頭前溪的輸砂被新竹漁港的堤防阻擋而無法供應本區，客雅溪及鹽港溪的輸砂量又太少而導致本區沉積物收支不平衡而呈現侵蝕的狀態。

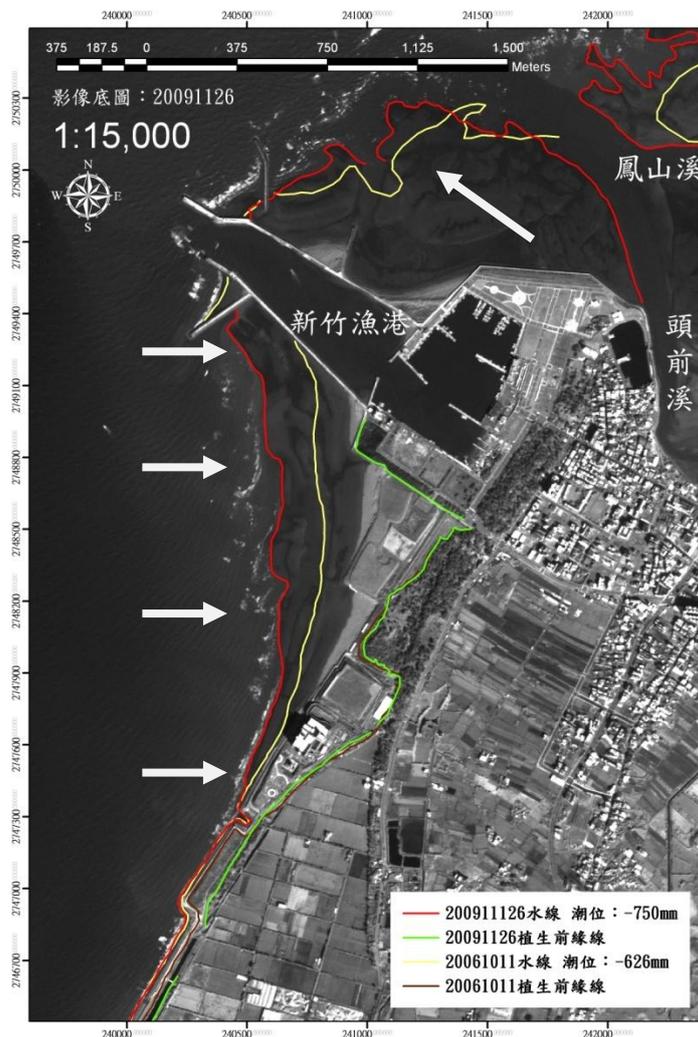
圖3-50 2009與2006年冬季鳳山溪北岸區域水線及植生前緣線圖。

在圖 3-50 中，鳳山溪與頭前溪南岸在 2006 到 2009 年間也向海側前進，而新竹漁港南側堤防亦向海側前進了最大有 220 公尺，平均約 140 公尺左右的距離。但是到了新竹焚化爐(圖 3-50 左側最底下箭頭處)到金城之間，海岸線又維持在同樣的地方，並沒有前進或後退，反而到了圖 3-51 的金城湖區域前，水線在潮位差距不大的情況下，往陸地側後退最大 160 公尺，平均約 80 公尺的距離，顯見雖然鳳山溪及頭前溪的沉積物可以讓新竹漁港南側堤防前進，但僅止於新竹焚化爐前的海岸線，再往南的金城區海岸線持續後退，一直到金城區潮間帶北側為止。

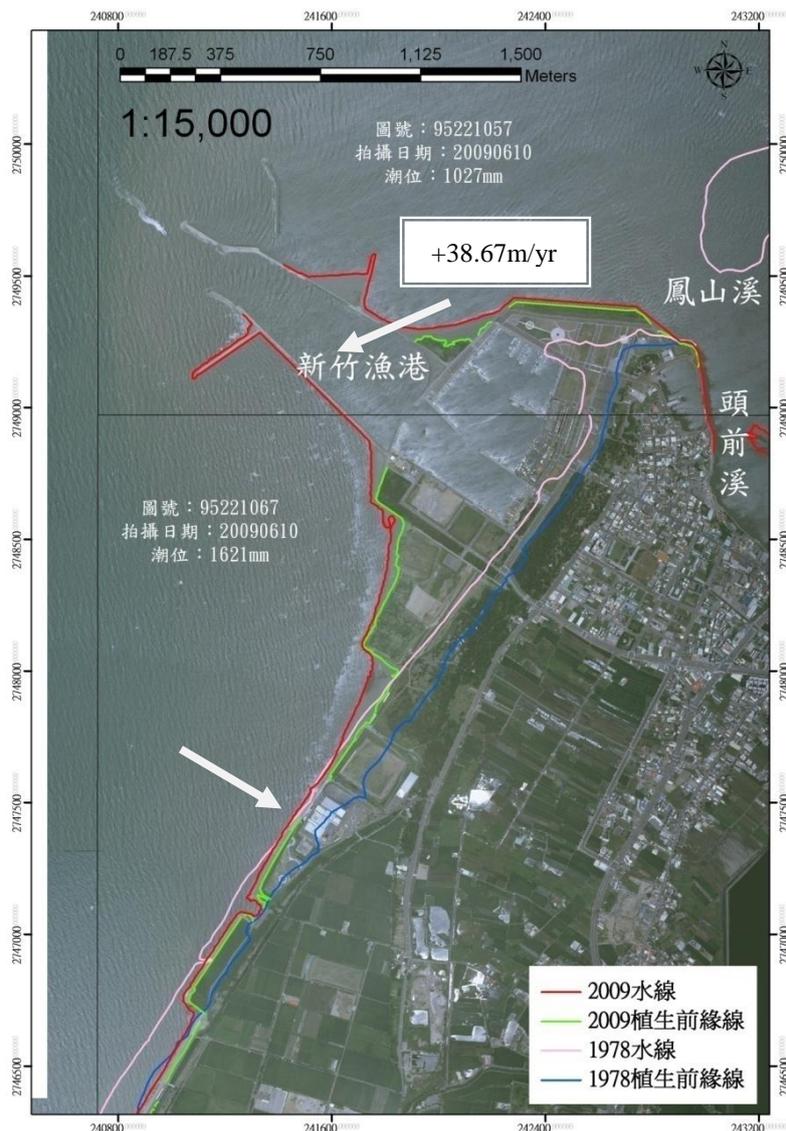
圖3-52 1978與2009年新竹漁港及其南側水線與植生前緣線比較圖。

在中長期(1978-2009)時間內，最大之改變即為南寮漁港之興建。從新竹焚化爐以北，新竹漁港堤防向海側延伸最大達 1700 公尺，平均約 502.7 公尺。由於新竹漁港於 1981 年開始規劃，而建成於 1991 年，在 1994 年之像片基本圖上亦可見 2009 年之堤防，因此新竹漁港從 1978 年至 1991 年間向海側前進平均約 502.7 公尺，長期平均速率約為 38.67m/yr。從新竹焚化爐開始(圖 3-52 中箭頭處)海岸線轉為侵蝕。

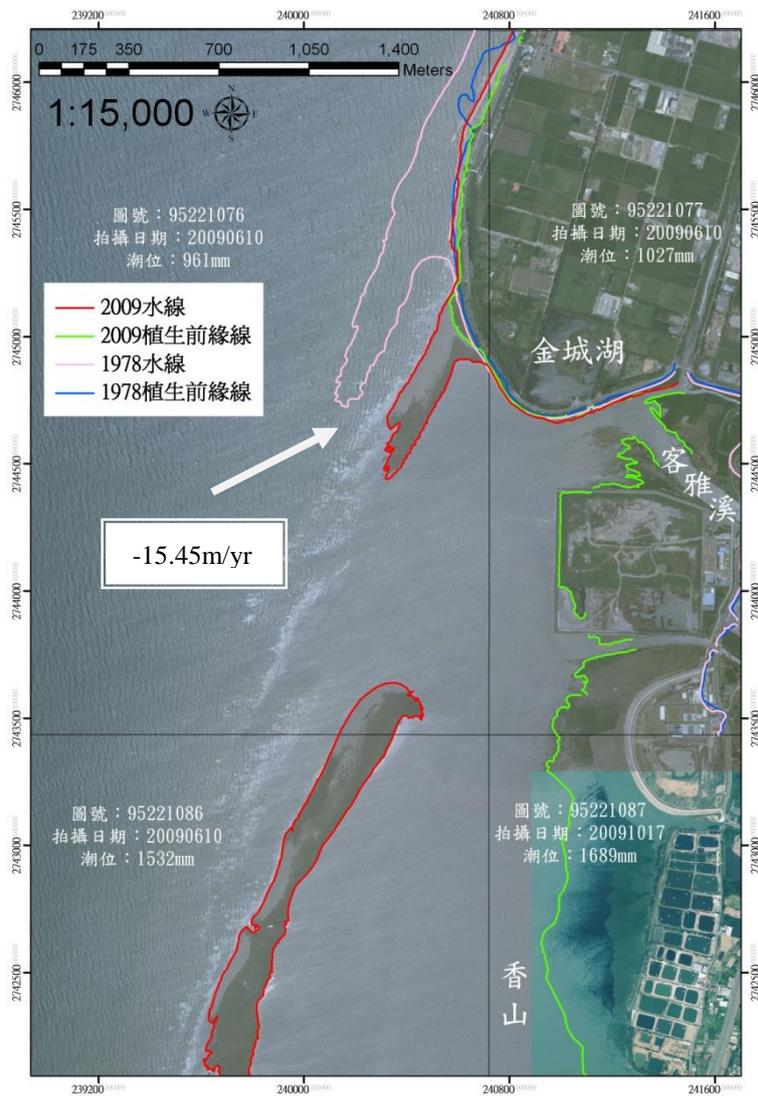
圖3-53 1978與2009年香山區北側海岸水線與植生前緣線比較圖。

而金城至香山區中可以發現金城區之沙嘴在中長期(1978-2009)時間內(圖 3-53)，向陸地側後退了最大 317 公尺，平均約 231.78 公尺，但水線後大量後退，其長期侵蝕速率約為 15.45m/yr。從新竹焚化爐至金城區外側目前堆放了大量的消波塊，即是為了防止侵蝕。

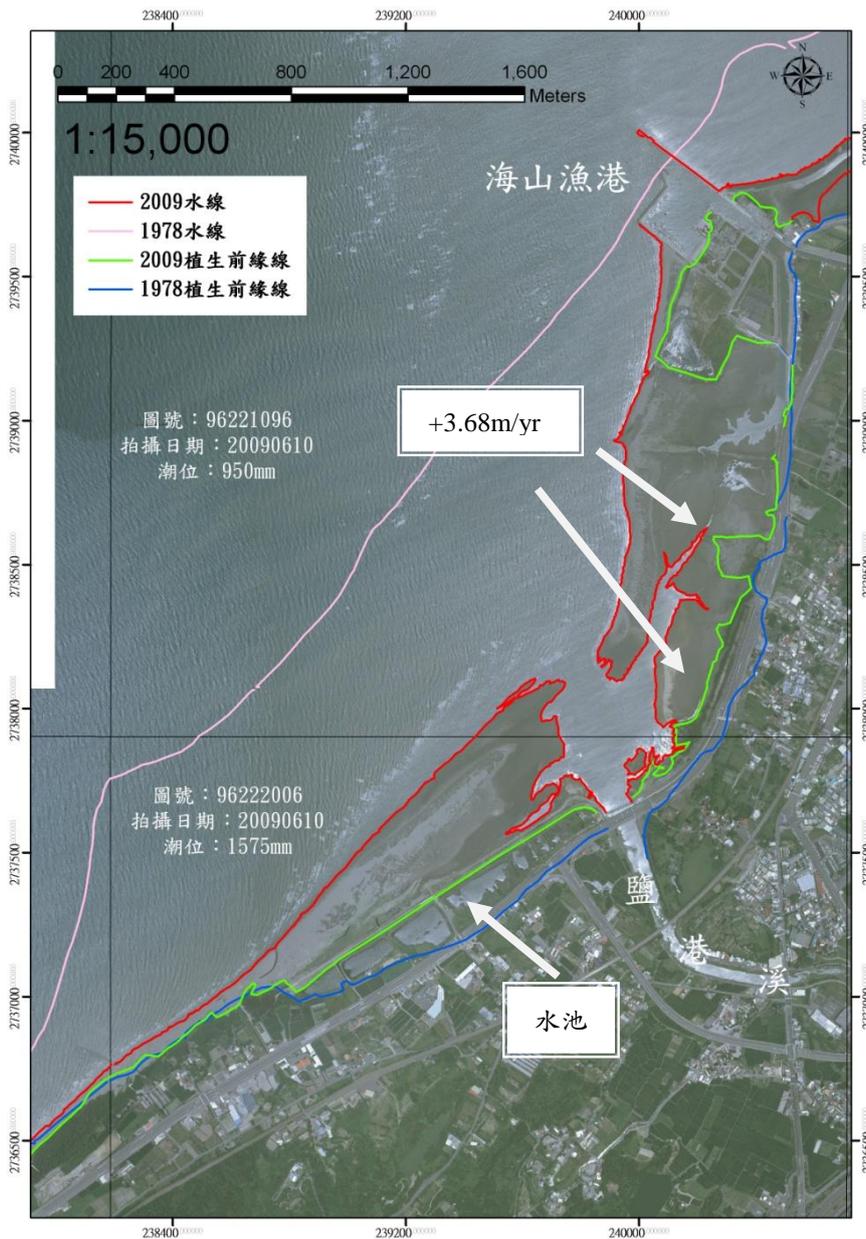
圖3-54 1978年與2009年香山區南側海岸水線與植生前緣線比較圖。

海山區南側最大的變化為海山漁港的建造(圖 3-54)，向海側延伸，南區水池在 1978 年即已存在，因此南區的海岸線視為沒有變化，僅是植生前緣線往前伸展。中段的植生前緣線往海側前進最大 187 公尺，平均約為 114 公尺，長期淤積速率約為 3.68m/yr。

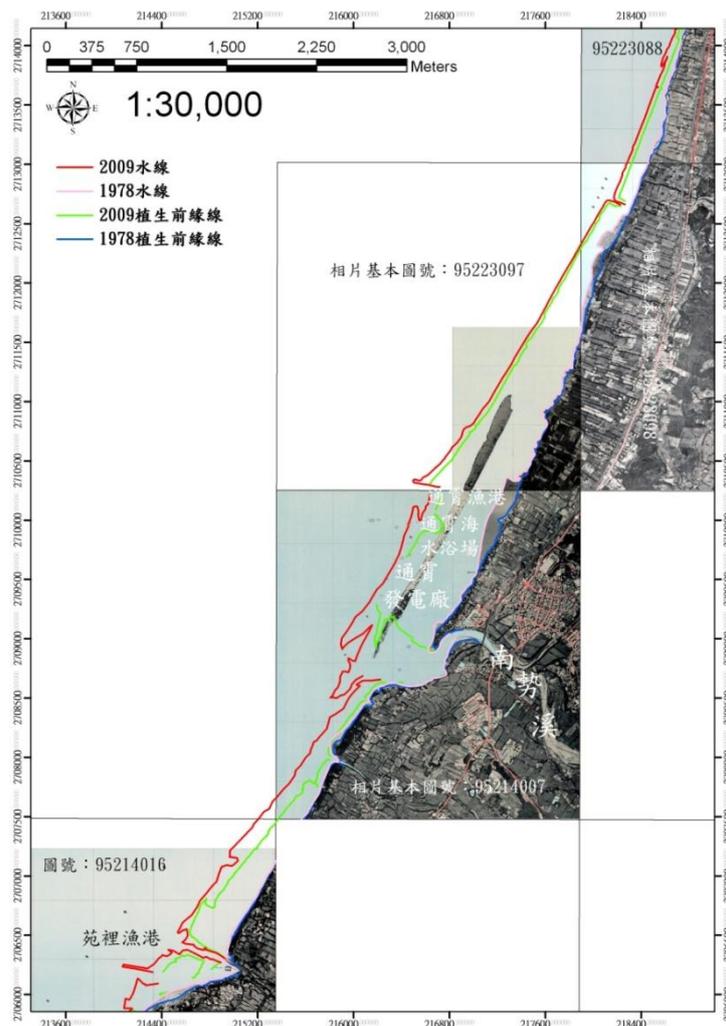
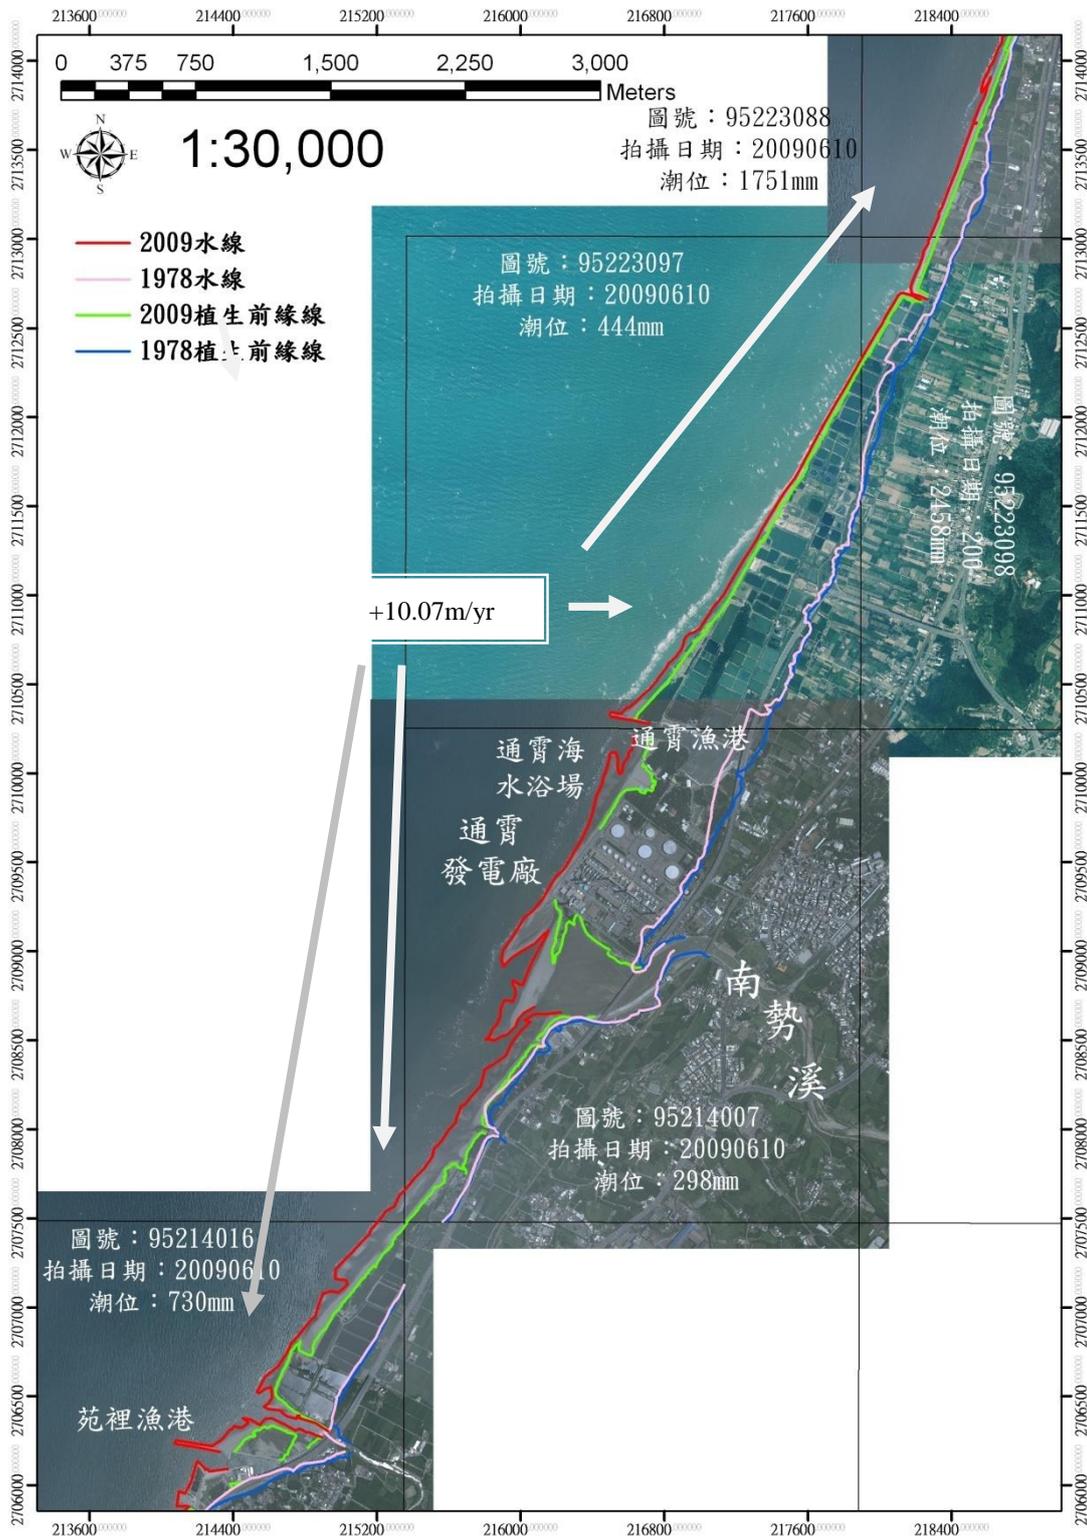
本區在季節間及短時間內都是上保持變動不大狀態。但在中長期(1978-2009)時間內，從苗栗新埔開始至通霄漁港南側之通霄火力發電廠，可以看到大量的海埔地被開發成為人工魚塭，而通霄漁港以南的火力發電廠在 1978 年時更是與陸地不相連的沙洲，一直到苑裡漁港北側都是如此的情況，原本此處為後龍溪口及南勢溪之沿岸漂砂形成的海埔新生地，但是卻在人為過度開發海岸而遭受了侵蝕，因此在人工魚塭或是發電廠的外側，都堆放有消波塊以抗衡侵蝕。本區段在 1978 年至 2009 年間向海側前進了最大 642 公尺，平均約 312.25 公尺的距離，而長期淤積速率為 10.07m/yr(圖 3-56、57)。

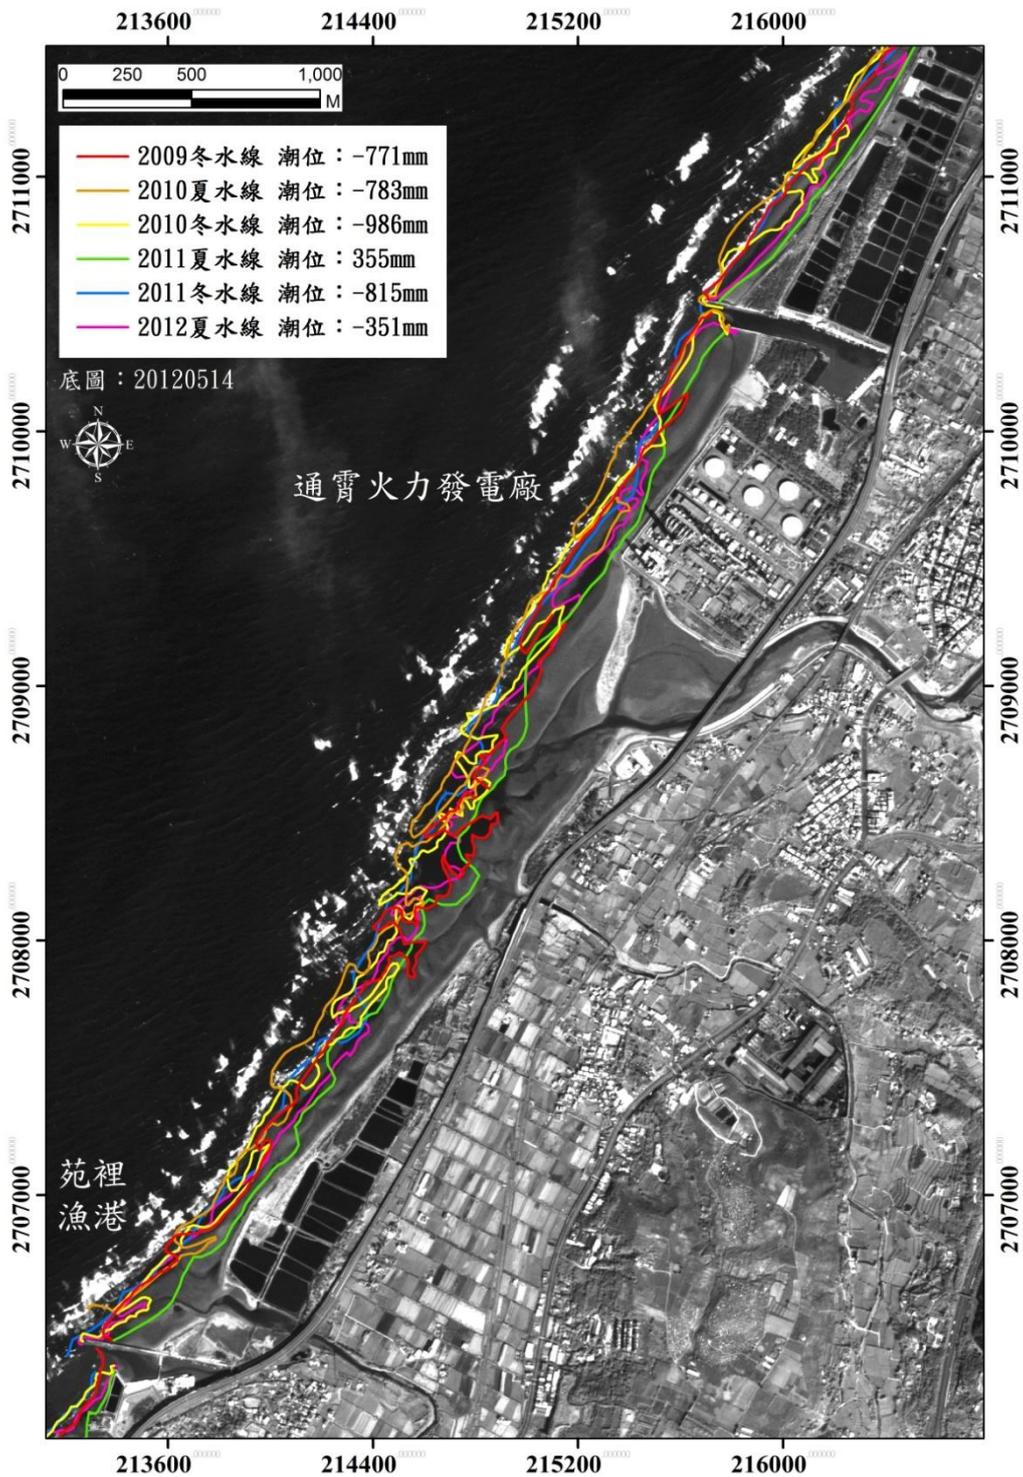
圖3-58 通霄海岸2009年至2012年水線比較圖。

通霄海岸 2009 年至 2012 年之特徵濱線比較圖為圖 3-58。在水線及植生前緣線之比較中，本區海岸大致上無大量變化。

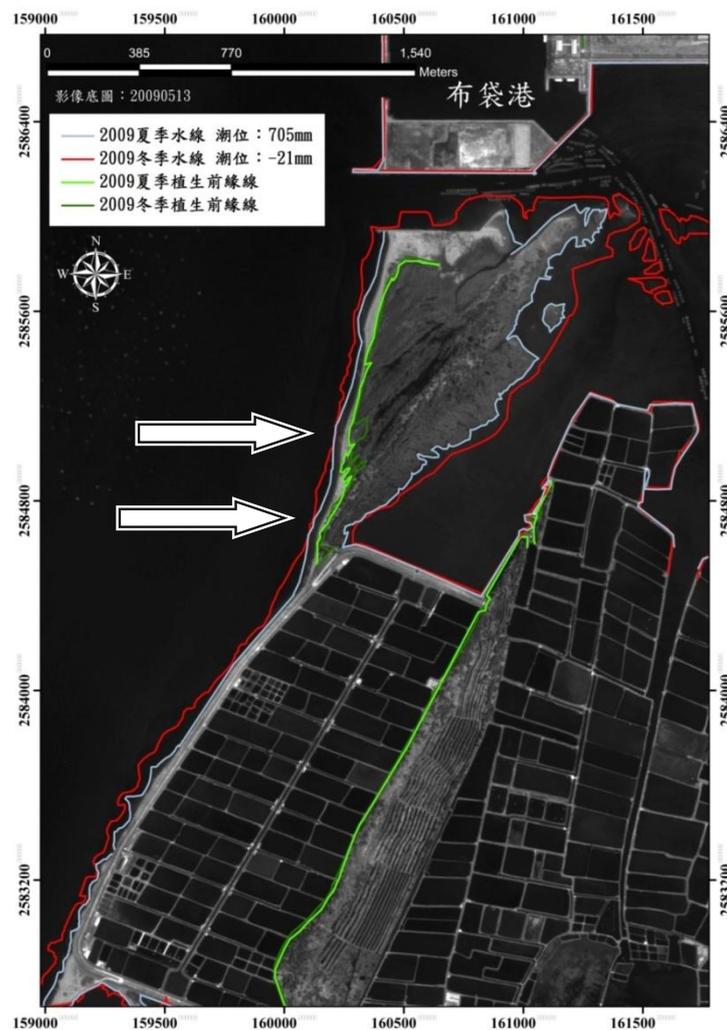
圖3-59 2009年5月至11月好美寮地區特徵濱線比較圖。

本區為嘉義縣好美寮紅樹林生態保護區，圖 3-59 中可以看見在 2009 年冬夏季節間，植生前緣線向東北向陸地側退後最大約 120 公尺，最小約 46 公尺，平均約為 66 公尺。

值得注意的是圖中箭頭處之水線不論在高潮位或是低潮位時都位於相同之地方，因此表示其底下之砂體已然清空，使得水在低潮位時仍然可以淹到此處，顯見此處之陸地遭受侵蝕。在彭馨慧(2004)針對離岸堤對海岸地形之影響研究中，本區之冬夏季沿岸流流向為由南往北，因此沿岸流所帶動之沿岸漂沙優勢方向亦為由南往北。本區位於八掌溪之北側，且其沙源供給不定，並且中途經過 1978 年及 1987 年完工之離岸堤，造成堤後堆沙之現象，阻礙沿岸漂沙運行，使得位於漂沙優勢方向下流之好美寮紅樹林生態保護區海岸之侵蝕作用產生。

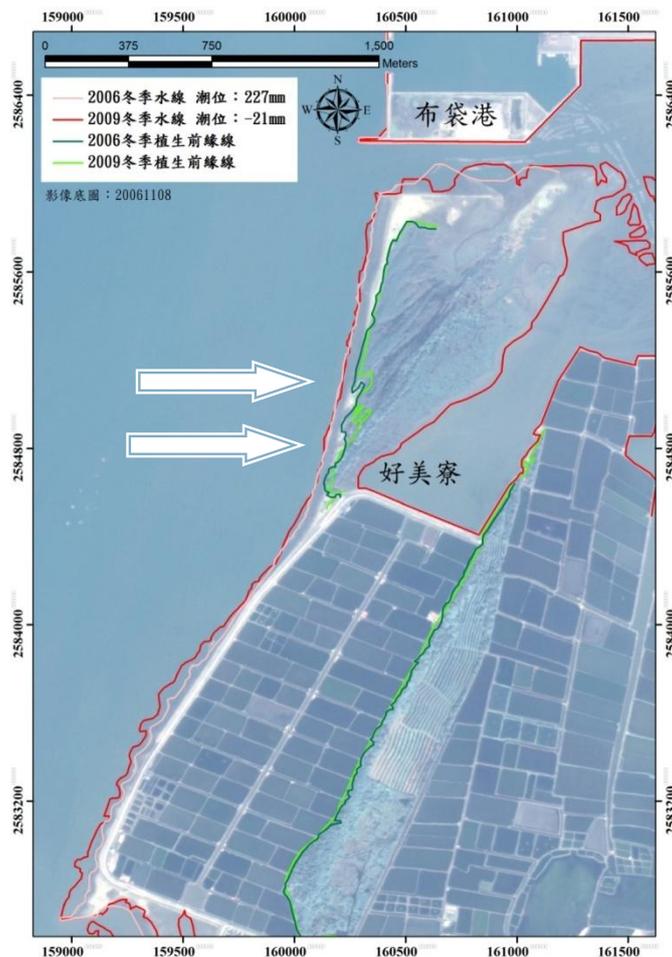
圖3-60 2006年及2009年好美寮地區特徵濱線比較圖。

短期年度間(2006-2009)之變化更加明顯地看到其樹林向後退，在圖 3-60 中之兩個箭頭間為後退特別嚴重之區域，其後退方向為西南向東北，最大距離約有 230 公尺，平均約後退 130 公尺左右。

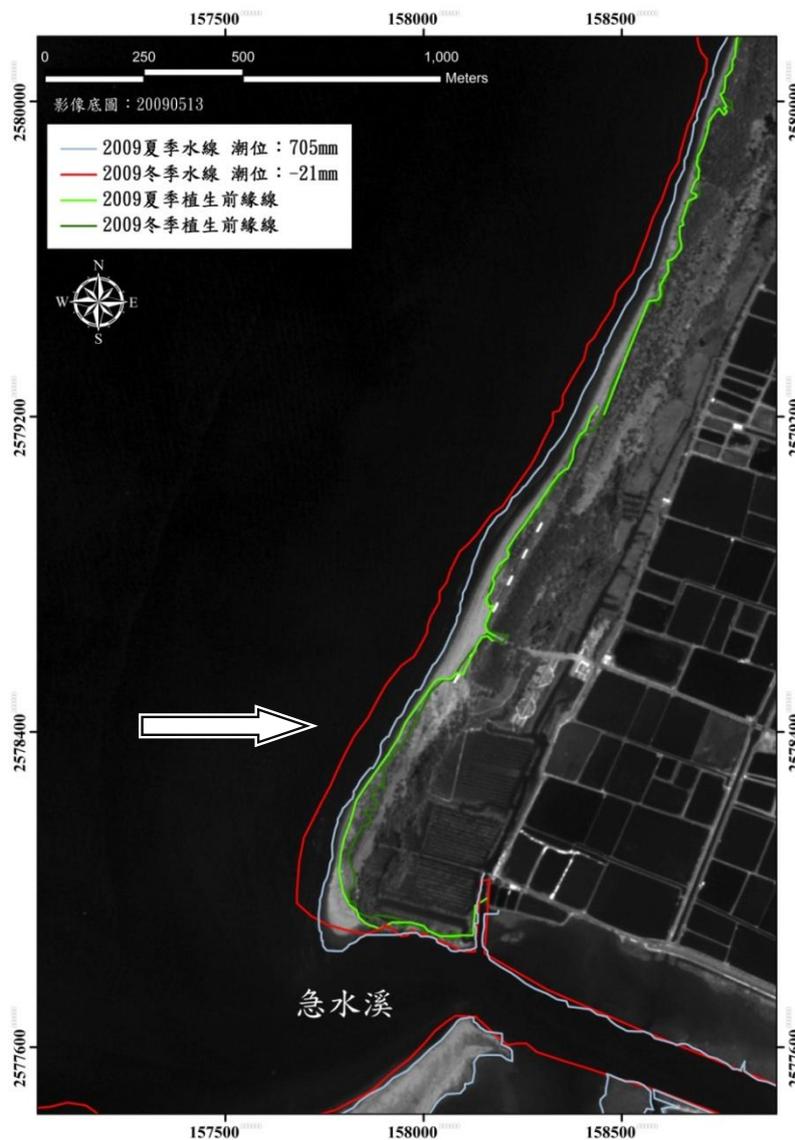
圖3-63 2009年5月至11月雙春地區特徵濱線比較圖。

本區為八掌溪至急水溪之間的區域，而箭頭處即為雙春海水浴場，可以觀察到從 2009 年冬夏季節間，植生前緣線後退最大約 52 公尺，平均約為 40 公尺 (圖 3-63)，經由現場觀測，本區在冬季時，風沙經常掩埋過當地之休憩涼亭，此現象可能是造成植生前緣線後退之原因，即為沙埋，加上鄰近區域並無人工結構物阻擋沙源，此現象在夏季颱風過後出現，推論乾濕線後退之狀況為颱風波浪造成之沖刷現象，而是否為長期現象，仍需後續資料再行確認。

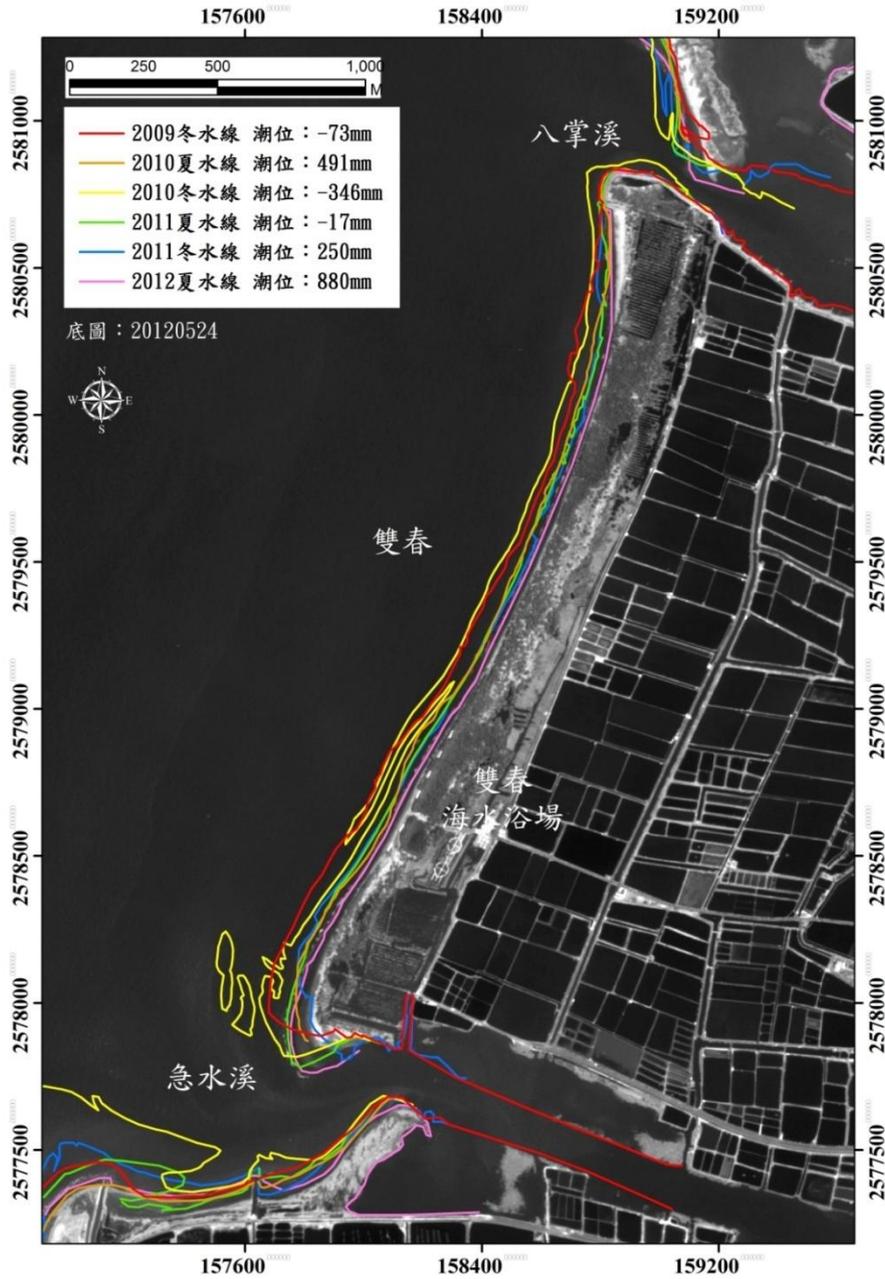
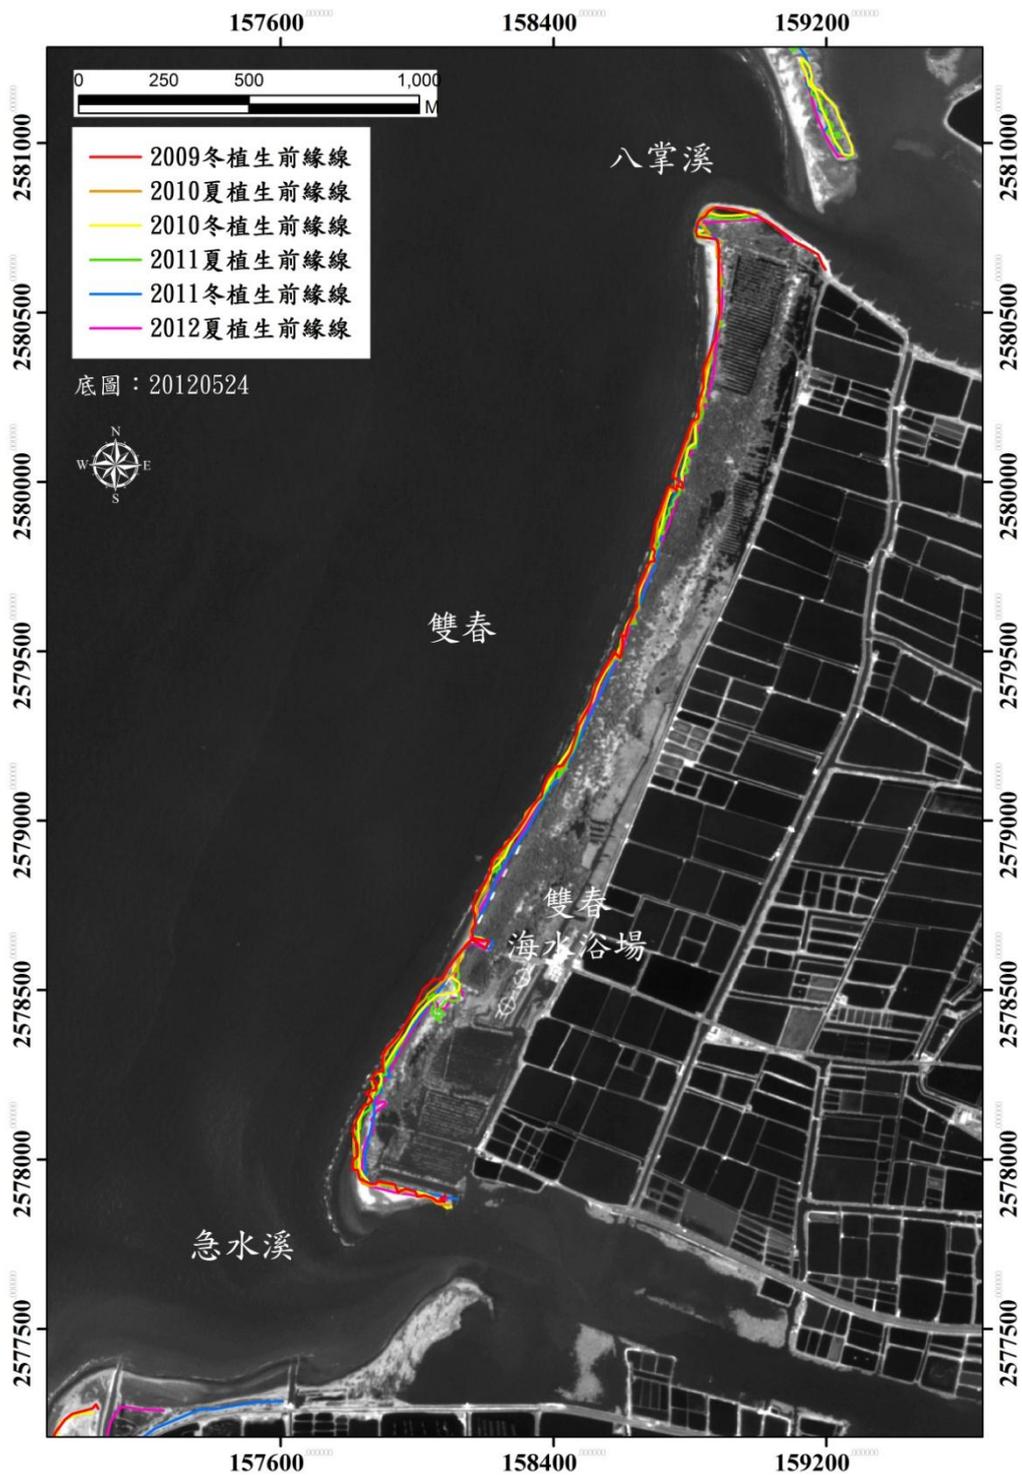
2009 年至 2012 年特徵濱線比較圖為圖 3-66 及 3-67。在圖中可以看到水線位置相距不多，不過在植生前緣線部份，在雙春海水浴場則有後退之情況，後退距離最大約 80 公尺，平均約 33.1 公尺；因此本區在雙春海水浴場為侵蝕情況，其餘地區則是變動不大的情況。

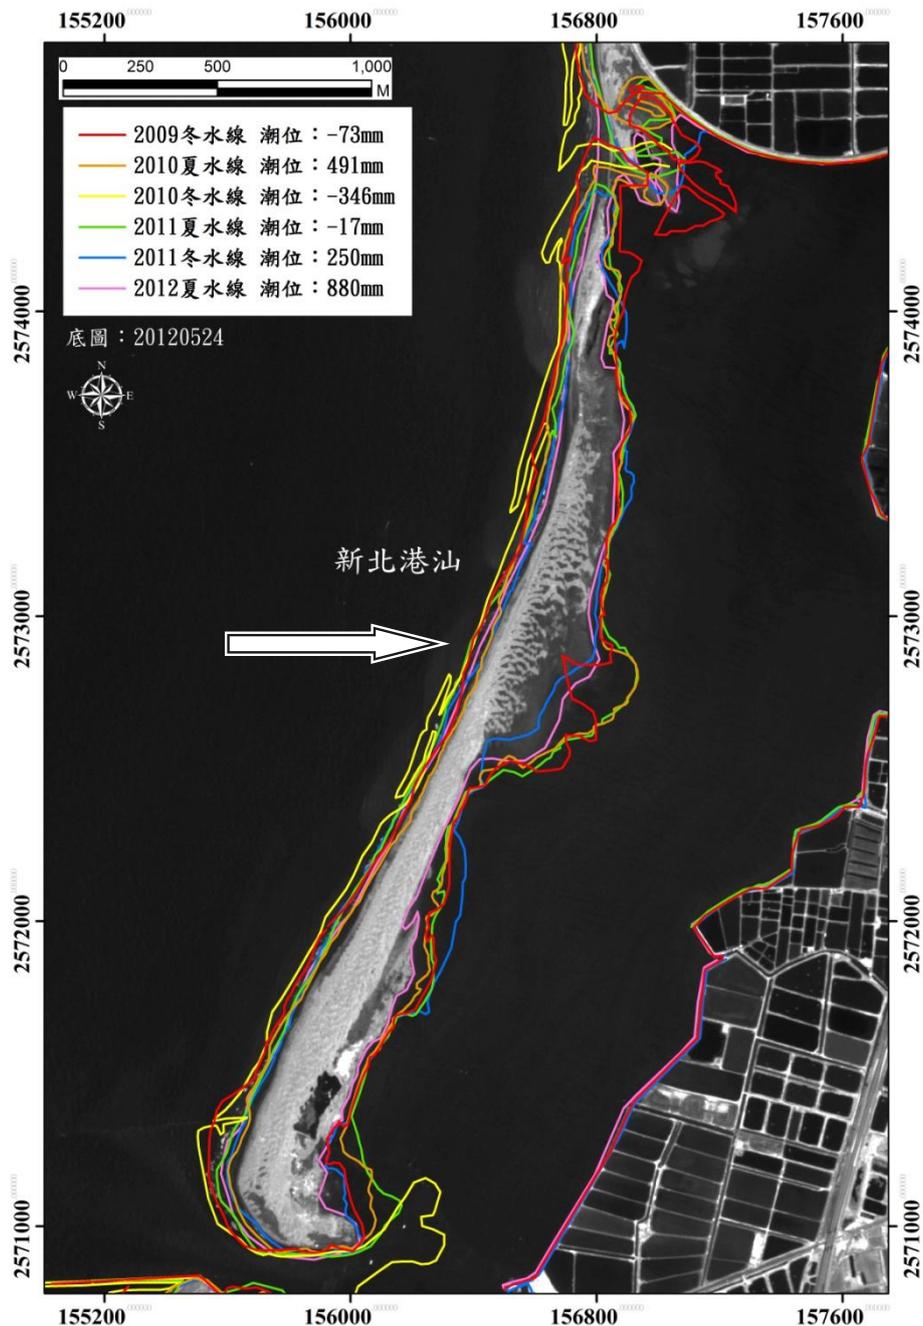
圖3-70 王爺港汕(新北港汕)2009年至2012年水線比較圖。

王爺港汕(新北港汕)2009 至 2012 年特徵濱線比較圖為圖 3-70，在圖中可以看到王爺港汕(新北港汕)箭頭處在 2009 年時為一潮道口，逐漸在 2010 年及 2011 年連結起來，在 2012 年時此潮道口已完前消失，王爺港汕(新北港汕)連成一體。其餘區域多為變動不大狀態。

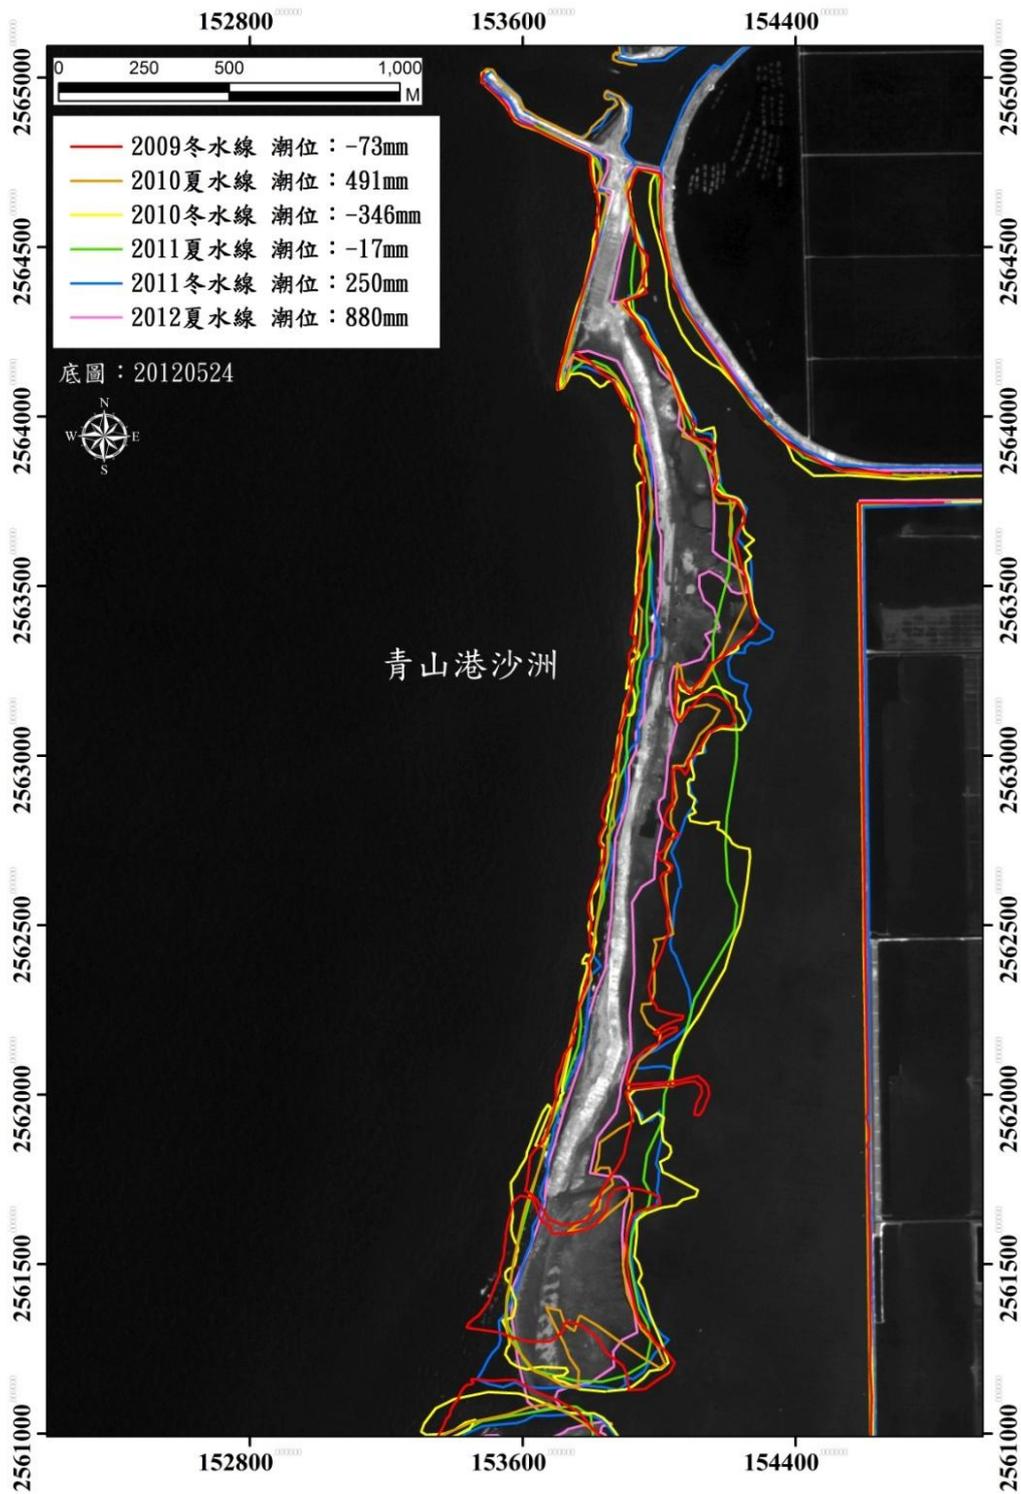
圖3-73 青山港沙洲2009年至2012年水線比較圖。

2009 至 2012 年青山港沙洲之特徵濱線比較圖為圖 3-73，圖中可以發現青山港沙洲外形大致無大量之變化。
