## 第三章 海岸濱線變遷研究

### 3-2 各年度海岸分段分析成果及熱點後續追蹤

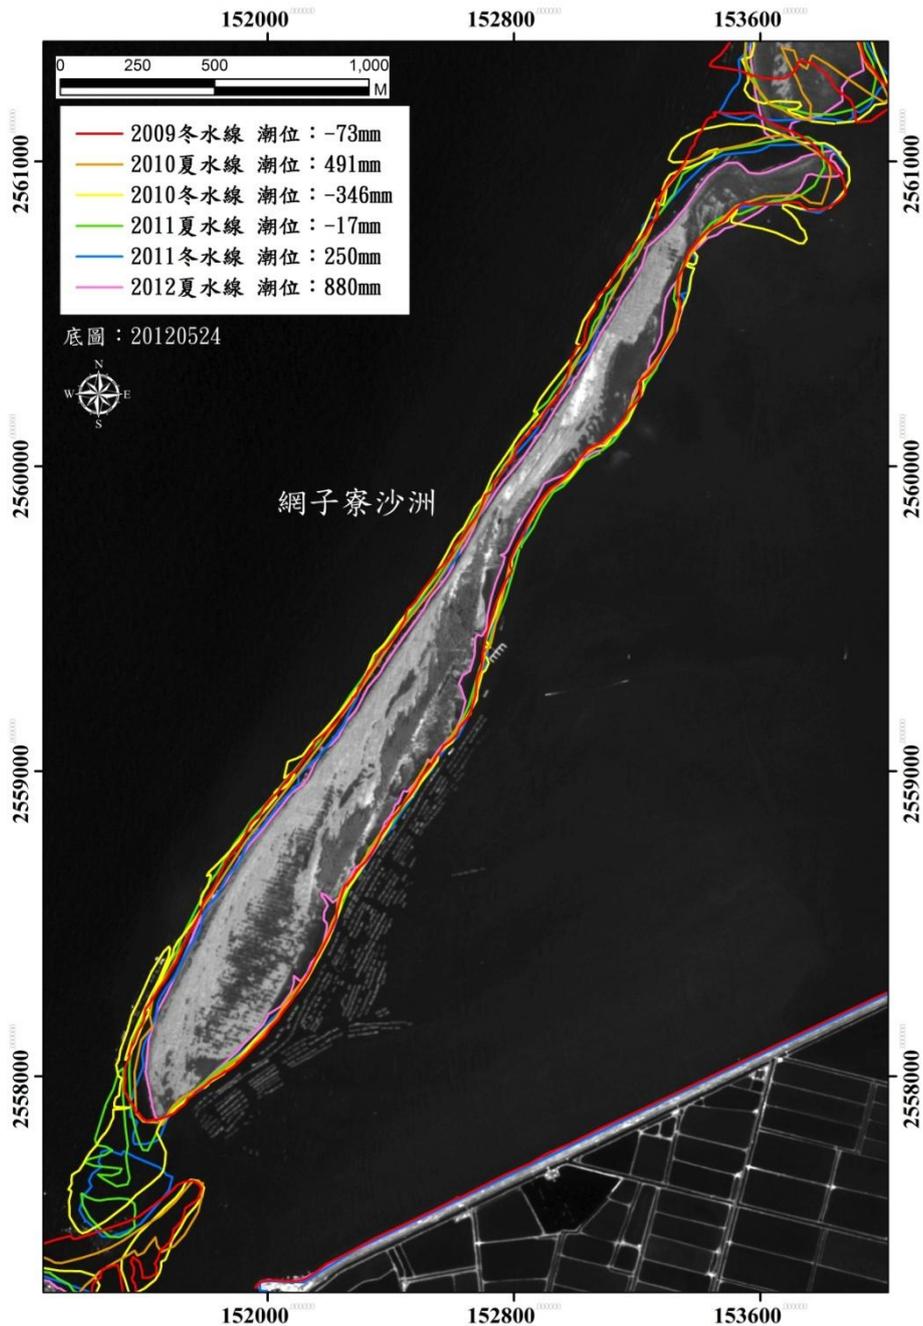
圖3-75 網子寮沙洲2009年至2012年水線比較圖。

2009 至 2012 年網子寮沙洲之特徵濱線比較圖為圖 3-75，圖中可以發現網子寮沙洲南側之潮道口雖有逐漸加大之情況，不過在 2010 年及 2011 年卻有出露水面，但在 2012 年處於高潮位時則又隱沒，因此可以推測此處潮道口仍有沙體，但在潮位高時則會隱沒水面；不過此種情況仍使得潮道口加大。

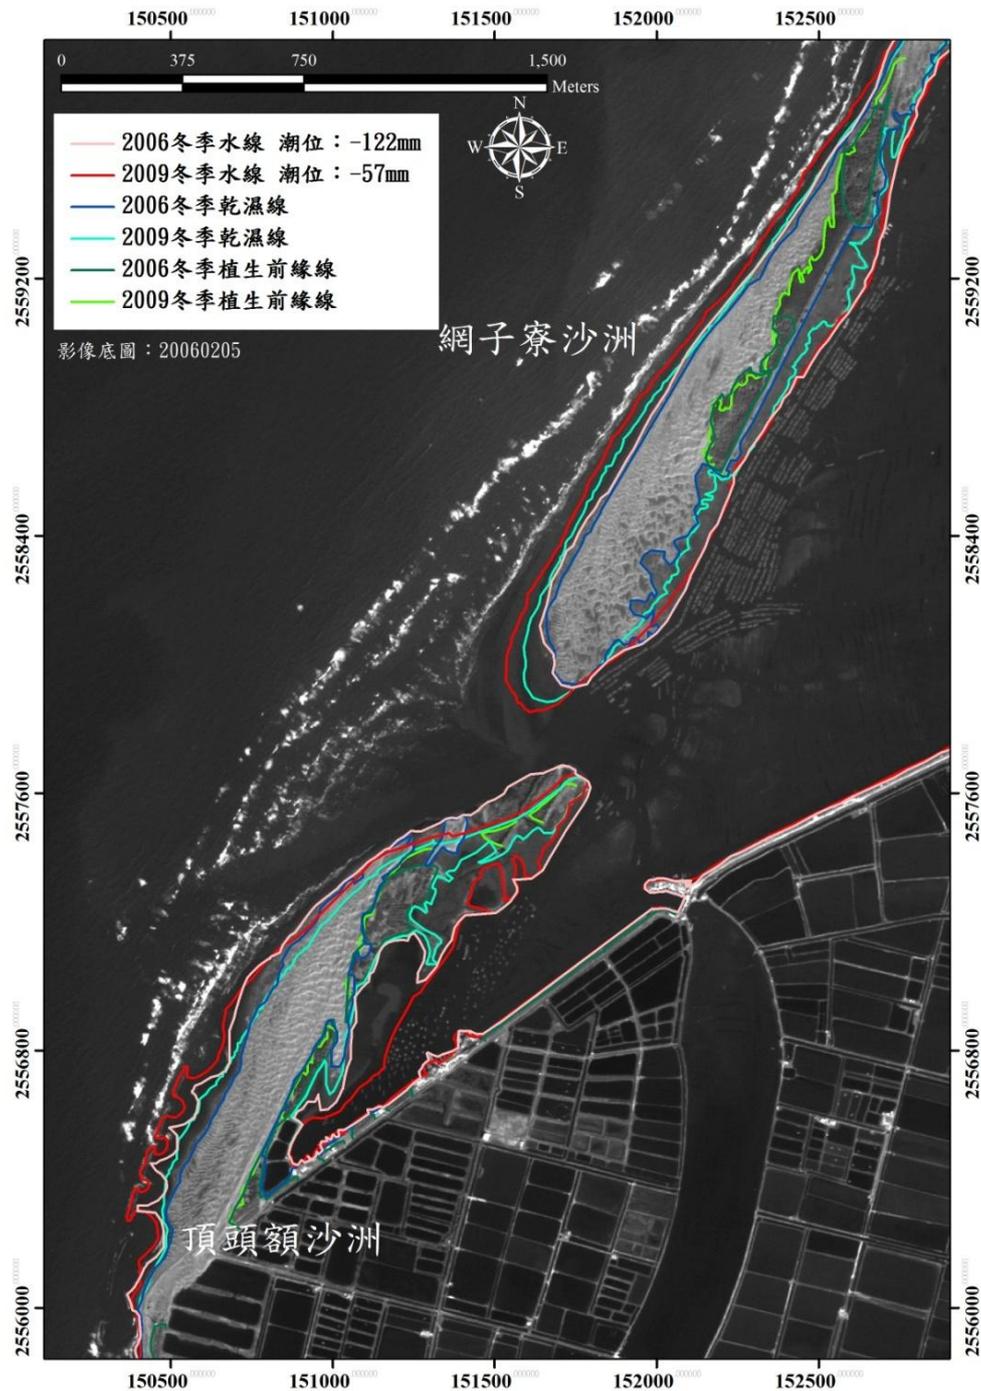
圖3-76 2006年及2009年網子寮沙洲及頂頭額沙洲特徵濱線比較圖。

2006 至 2009 年網子寮沙洲北端向北延伸，但其南端則相對保持其位置不動(圖 3-76)。而頂頭額沙洲之北端則往陸地側後退之現象，使得與網子寮沙洲之間的潮道口益形增寬，其後退之趨勢仍然持續中。

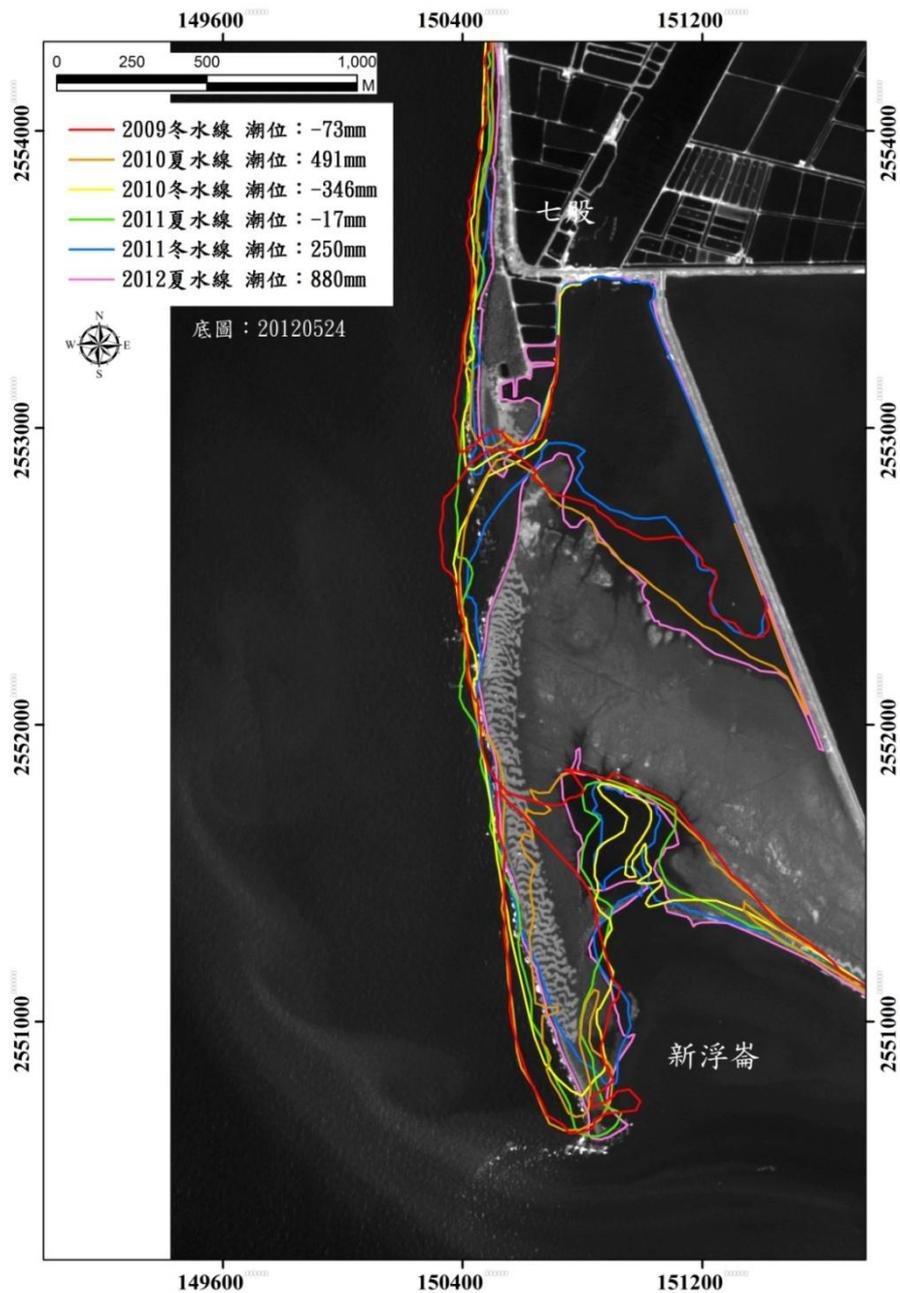
圖3-82 七股海岸與新浮崙2009年至2012年水線比較圖。

2009 至 2012 年七股海岸與新浮崙之特徵濱線比較為圖 3-82 及 3-83，在圖 3-82 中可以發現於新浮崙之水線位置差距不大，因此新浮崙處於變動不大之狀態。而在 3-83 之七股植生前緣線中可以發現，在七股海岸外之防風林持續消失，植生前緣線持續向陸地側後退，後退距離最大約 50 公尺，平均約為 34.4 公尺，因此可以推論本區之海岸持續遭受侵蝕。而新浮崙沙洲南端亦有後退現象，處於侵蝕狀況。

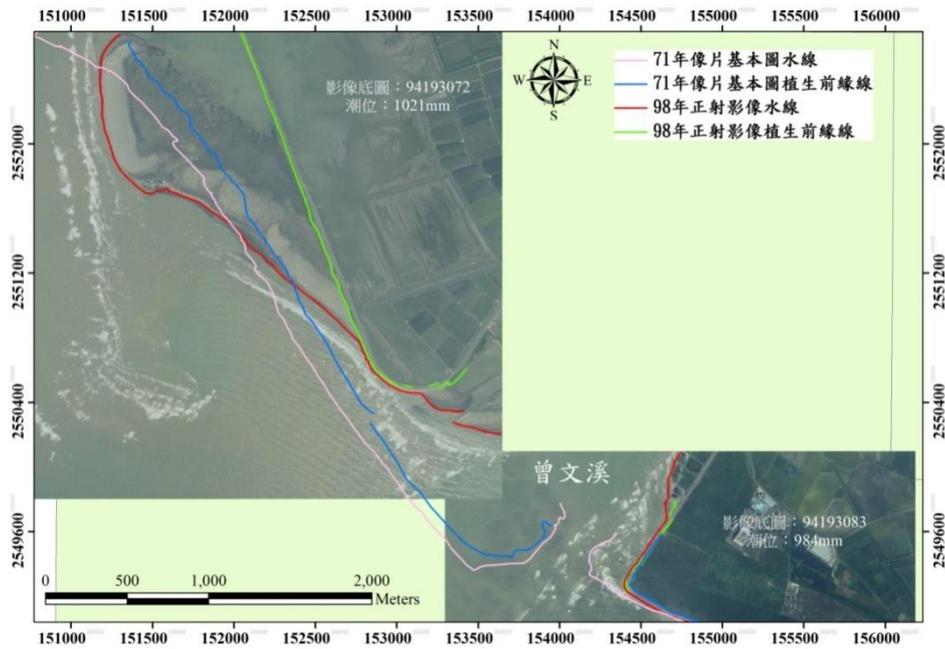
圖3-85 中長期曾文溪口北岸特徵濱線比較圖。

1982 至 2009 年曾文溪口北岸沙灘大量後退(圖 3-85)，目前已退至防波堤外側，最大後退距離約有 580 公尺，平均約有 346.57 公尺，長期海岸侵蝕速率約為 12.84m/yr。值得注意的是此處海岸線的改變形態，在曾文溪口之沙灘消失不見，以七股堤防為界，以西卻有沙灘往海側前進之現象，不過整體來說沙灘仍然是遭受侵蝕的情況。

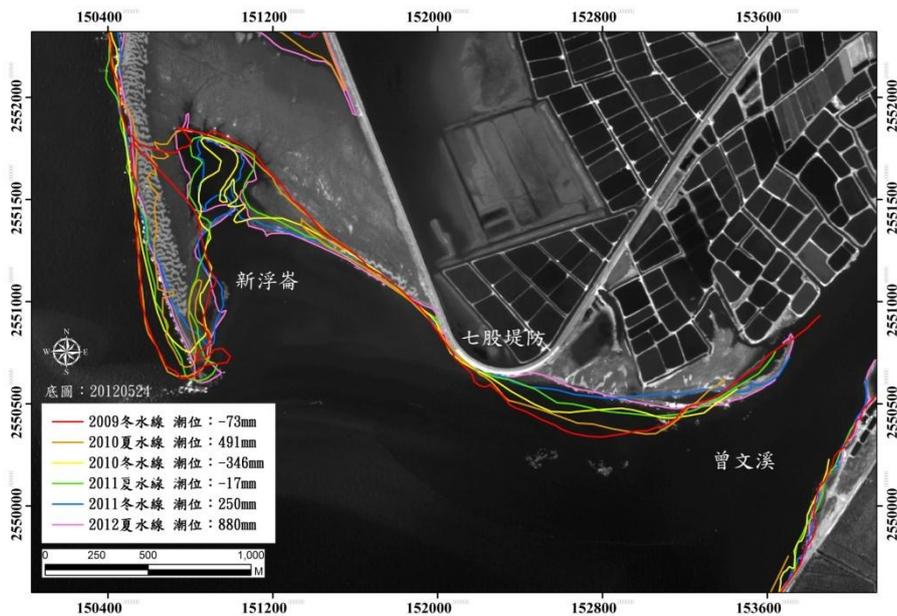
圖3-86 曾文溪北岸2009年至2012年水線比較圖。

曾文溪口北岸之 2009 年至 2012 年之特徵濱線為圖 3-86，在圖中可以發現曾文溪口北岸從 2009 年起至 2011 年逐漸向陸地側後退，後退距離最大約為 130 公尺，平均約為 90 公尺；因此可以推論本區屬於侵蝕狀態，但在 2012 的水線又向外擴展，所以本區海岸有開始恢復之傾向，建議本區在將來後續研究中可繼續加以追蹤調查。

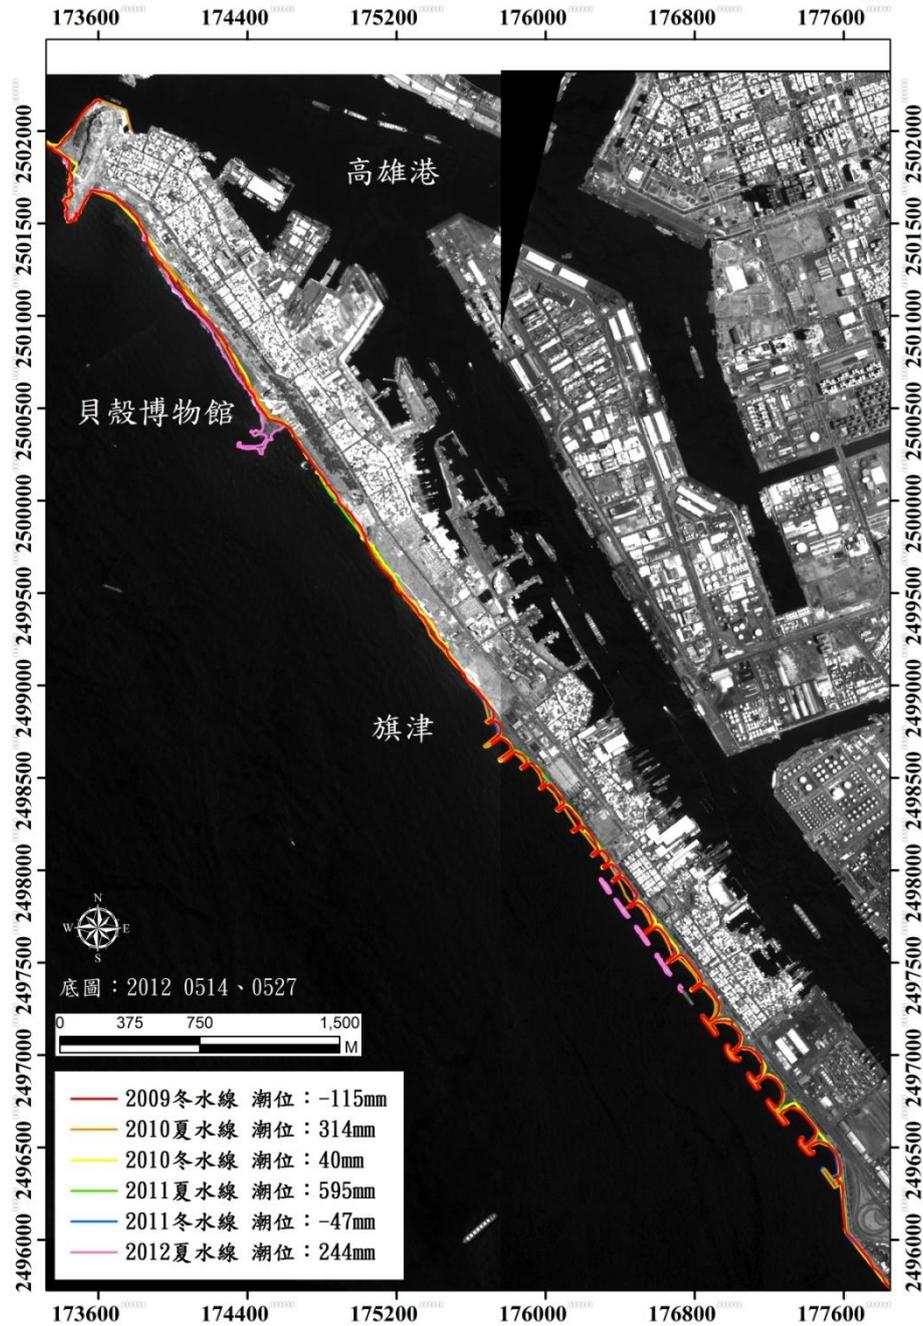
圖3-91 旗津海岸2009年至2012年水線比較圖。

2009 至 2012 年旗津海岸之特徵濱線為圖 3-91，在圖中可以看到旗津海岸之水線大致保持不變，因此在推測本區屬於變動不大之狀況；而在貝殼博物館外之海岸則增建了突堤，此突堤向海延伸最大約為 260 公尺，平均約為 182.6 公尺。

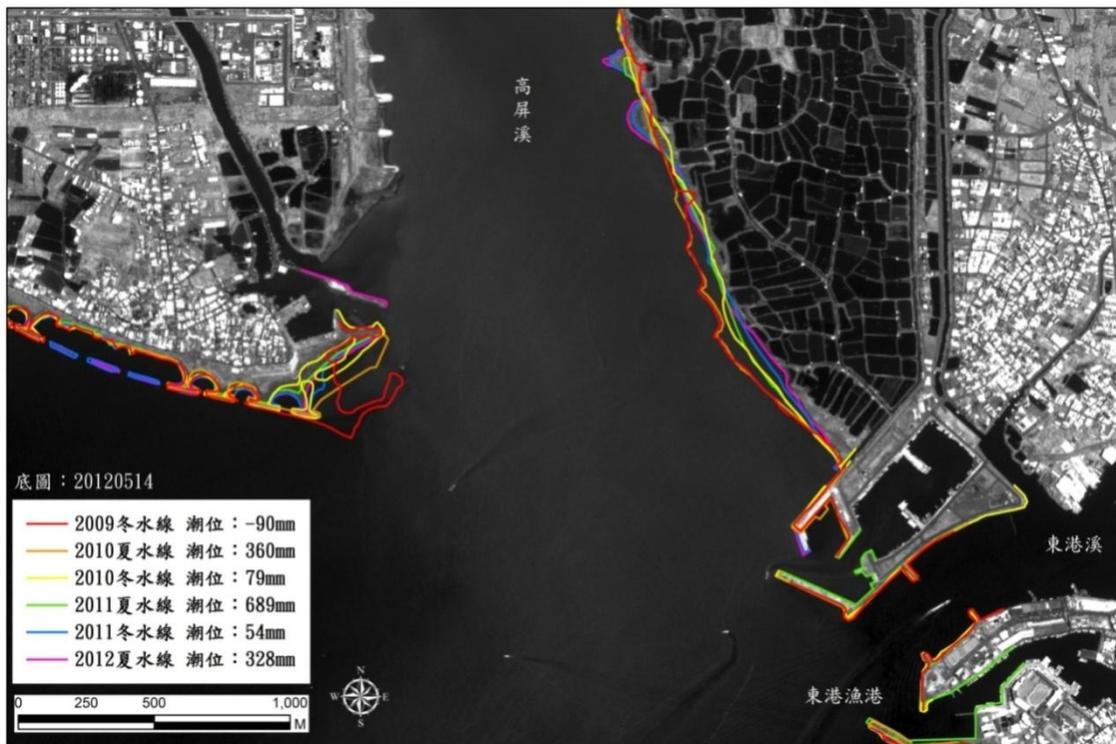
圖3-95 高屏溪口南岸2009年至2012年水線比較圖。

2009 至 2012 年間，高屏溪口南岸特徵濱線為圖 3-95，在圖中可以發現高屏溪口南岸之水線持續後退，後退距離最大約為 110 公尺，平均約為 52.2 公尺，屬於侵蝕狀況。但在其上游地區則出現了兩個灘地，最大前進距離為 110 公尺，平均約為 48.7 公尺，為堆積狀況。

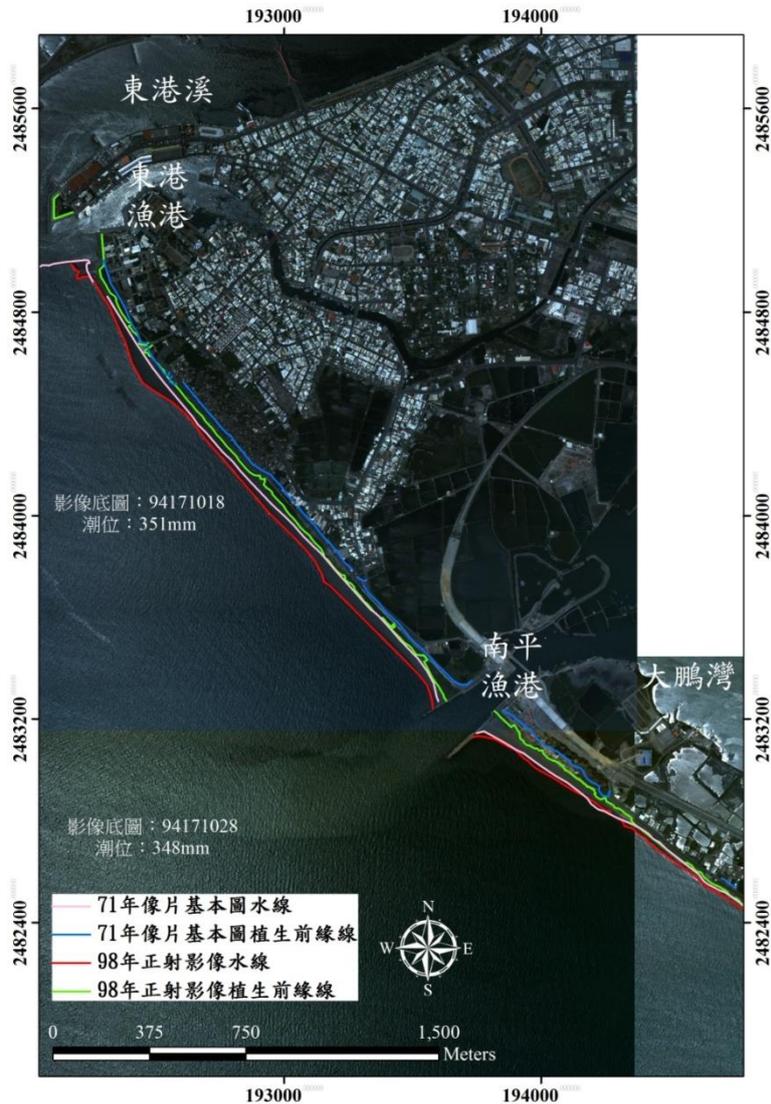
圖3-96 中長期東港漁港至南平港特徵濱線比較圖。

在 2009 年季節間及短時間(2006-2009)內，本區海岸均保持變動不大的狀態，而中長期(1982-2009)時間內(圖 3-96)，植生前緣線在 1982 年間位於海堤陸地側，而在 2009 年間則往海側前進，最大前進約 77 公尺，平均約 30.3 公尺，中長期淤積速為 1.12m/yr。此段海岸因鄰近東港溪及高屏溪出海口，因此沿岸漂沙源頭供應充足，因此屬於淤積狀態。

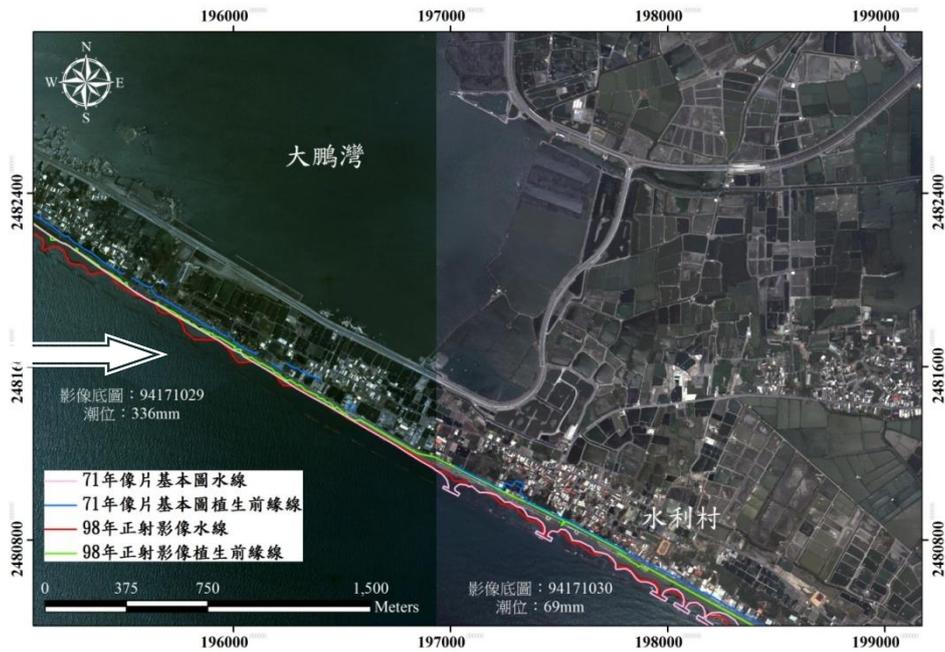
圖3-97 中長期南平港至水利村海岸特徵濱線比較圖。

中長期(1982-2009)時間，在南平港南側至水利村海岸段中(圖 3-97)，北邊海岸段則仍延續南平港南側海岸段之情況，植生前緣線仍為向海側前進之狀況，最大前進約 52 公尺，平均約 25.4 公尺，長期淤積速率為 0.94m/yr。

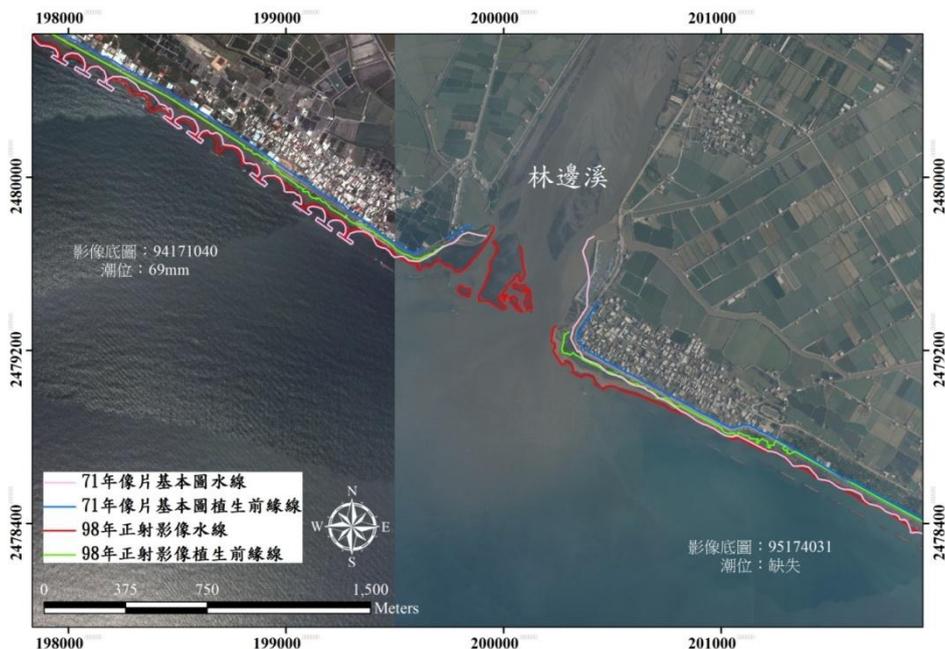
圖3-98 中長期水利村至林邊溪海岸特徵濱線比較圖。

中長期(1982-2009)時間，在水利村至林邊溪口南側海岸段中(圖3-98)，在林邊溪出海口北側之植生前緣線向海側前進最大約 35 公尺，平均約 25.5 公尺，長期淤積速率約為 0.95m/yr。

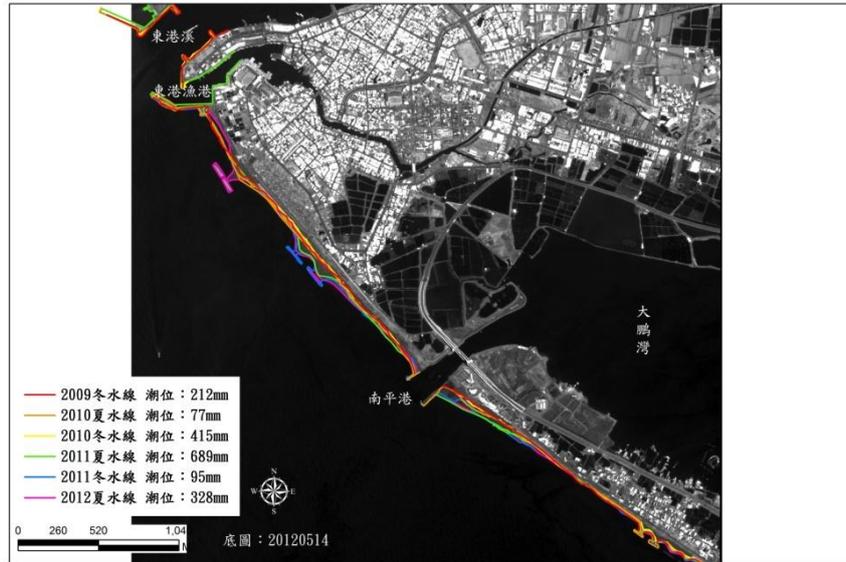
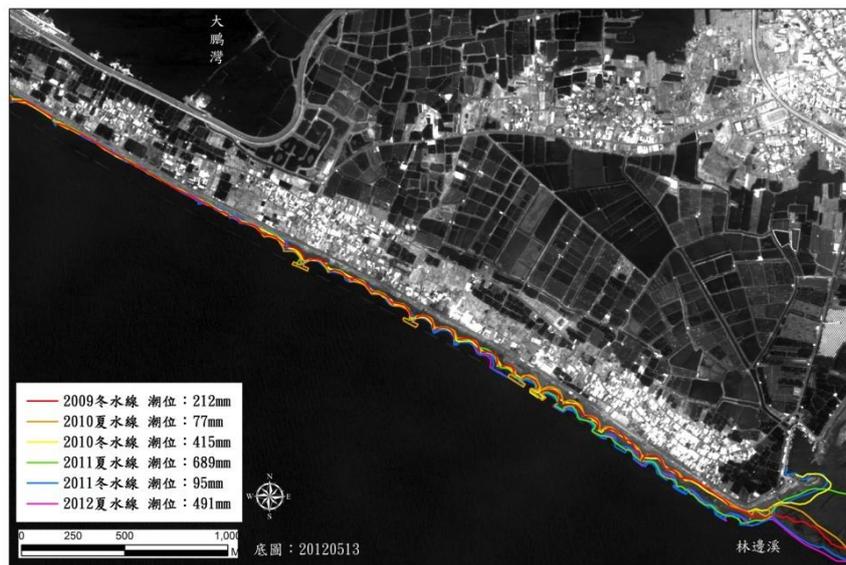
東港漁港至林邊溪口在 2011 年及 2012 年水線皆因離岸堤存在而向外伸展並與離岸堤連接之現象(圖 3-99、3-100)，而在南平港南側堤防之水線則向海側前進，最大前進距離約為 80 公尺，平均約為 39.3 公尺；在林邊溪口北岸有陸地與離岸堤連接之情形，因此屬於堆積情況。

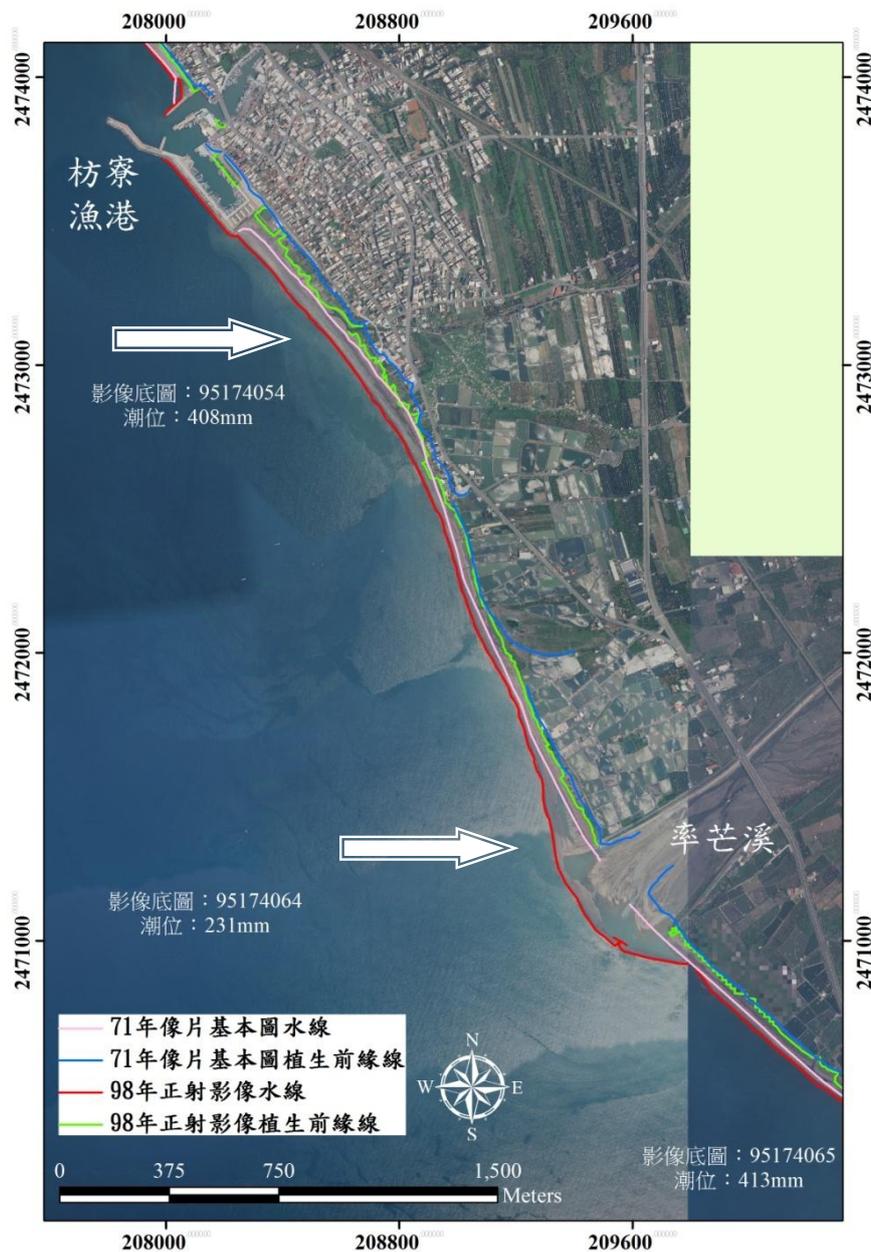
圖3-101 中長期枋寮漁港至率芒溪海岸特徵濱線比較圖。

在 2009 年季節間及短時間(2006-2009)內，枋寮漁港至率芒溪口均保持變動不大的狀態，不過在中長期(1982-2009)時間內(圖 3-101)，植生前緣線在枋寮漁港南側向海側前進最大約 66 公尺，平均約 38.6 公尺，長期淤積速率約為 1.43m/yr。而在率芒溪出海口北側之植生前緣線向海側前進最大約 30 公尺，平均約為 15.7 公尺，長期淤積速率約為 0.58m/yr。

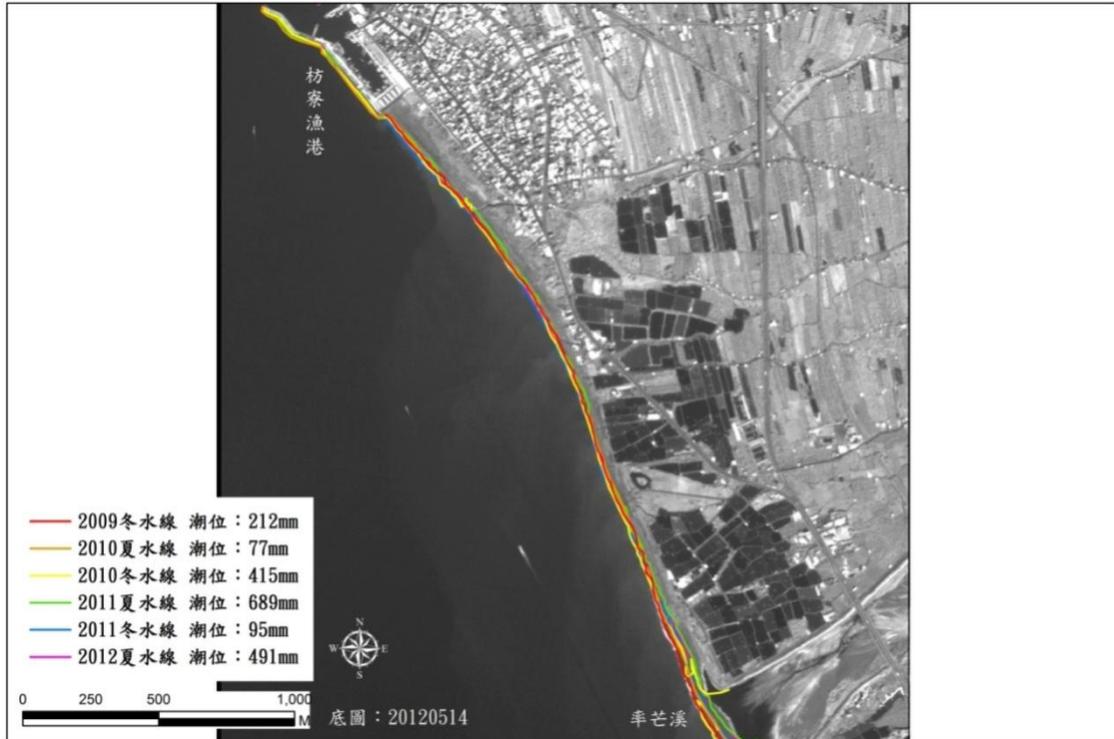
圖3-102 枋寮漁港至率芒溪口海岸2009年至2012年水線比較圖。

2009 到 2012 年間，枋寮漁港至率芒溪口海岸發現水線位置大致保持不變，因此推論本區為變動不大的狀態(圖 3-102)。

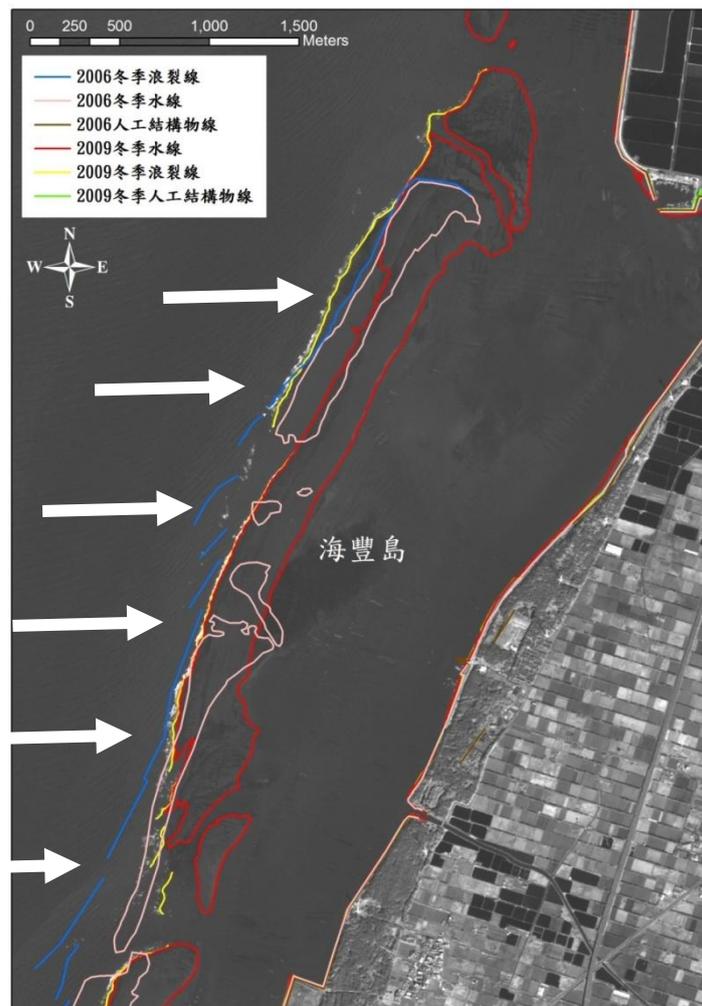
圖3-103 2006年與2009年海豐島北側特徵濱線比較圖。

海豐島在 2009 年季節間位置變化不大，屬於變動不大的狀態。而在短期內(圖 3-103)，在 2009 年時較 2006 年時靠近陸地，可以推測海豐島向陸地移動，最大移動距離約 480 公尺，平均移動約 173.16 公尺。

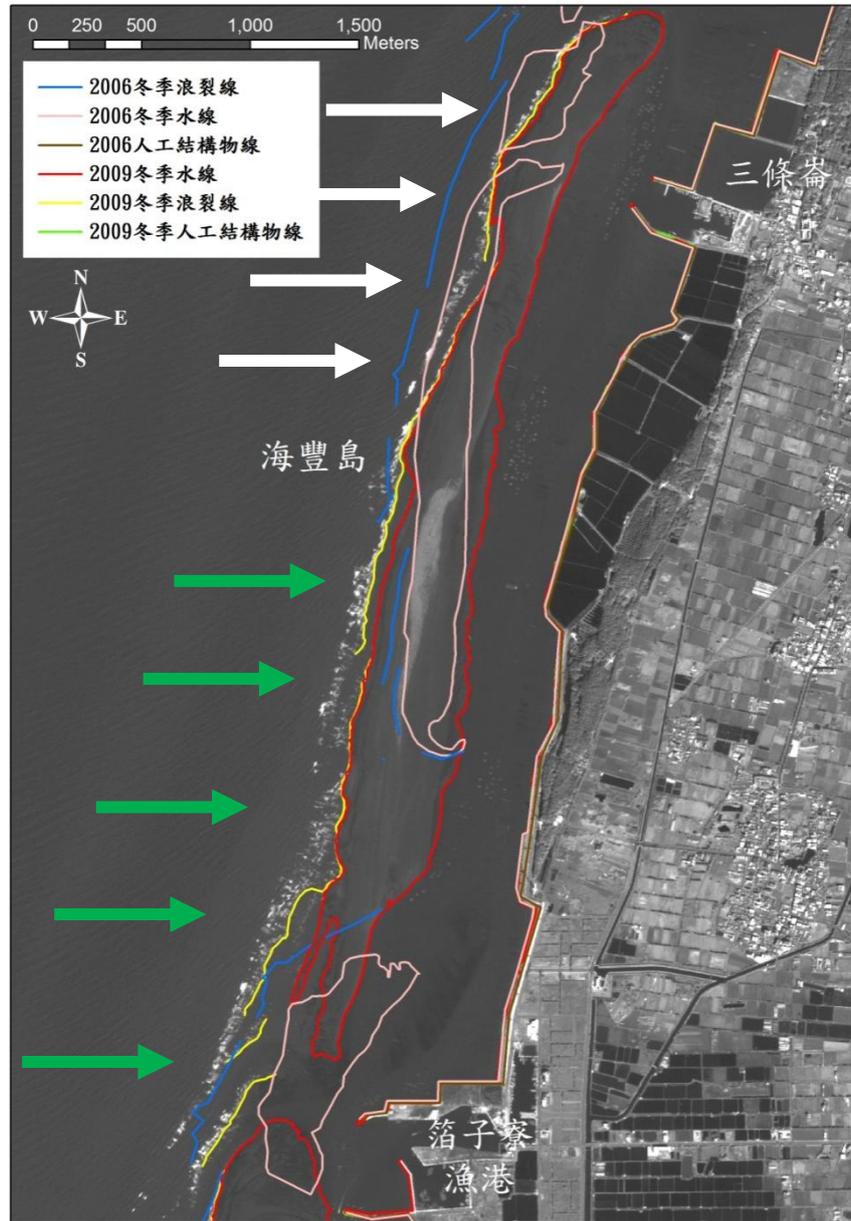
圖3-104 2006年與2009年海豐島中段特徵濱線比較圖。

在 2006 年至 2009 年間，圖 3-104 中白色箭頭處可以發現海豐島慢慢向陸地移動，但是在綠色箭頭處則是往海側增加，最大移動距離約 430 公尺，平均移動約 163.92 公尺。因此在本區的海豐島為北側往陸地側移動，南側則往海側移動。

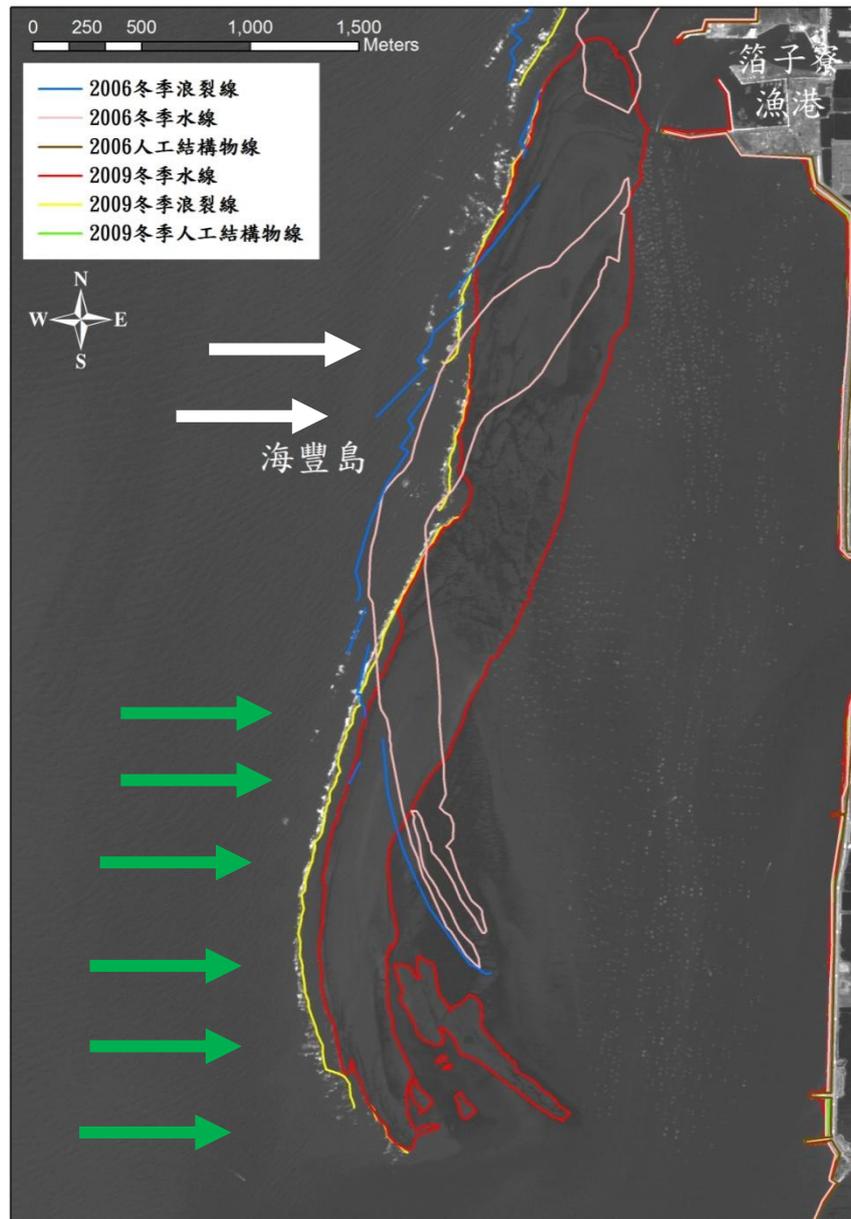
圖3-105 2006年與2009年海豐島南側特徵濱線比較圖。

在 2006 年至 2009 年間，在本區海豐島中間區段(白色箭頭處)往陸地側移動，最大移動距離約 260 公尺，平均移動約 155.21 公尺。在南端部份(綠色箭頭)則是向南延申並且向海側移動，最大移動距離約 900 公尺，平均移動約 490.39 公尺。推測為沿岸流將北側的沙帶到南端堆積(圖 3-105)。
