蘇花公路沿線 地質災害空中勘察

文◎ 李彥良

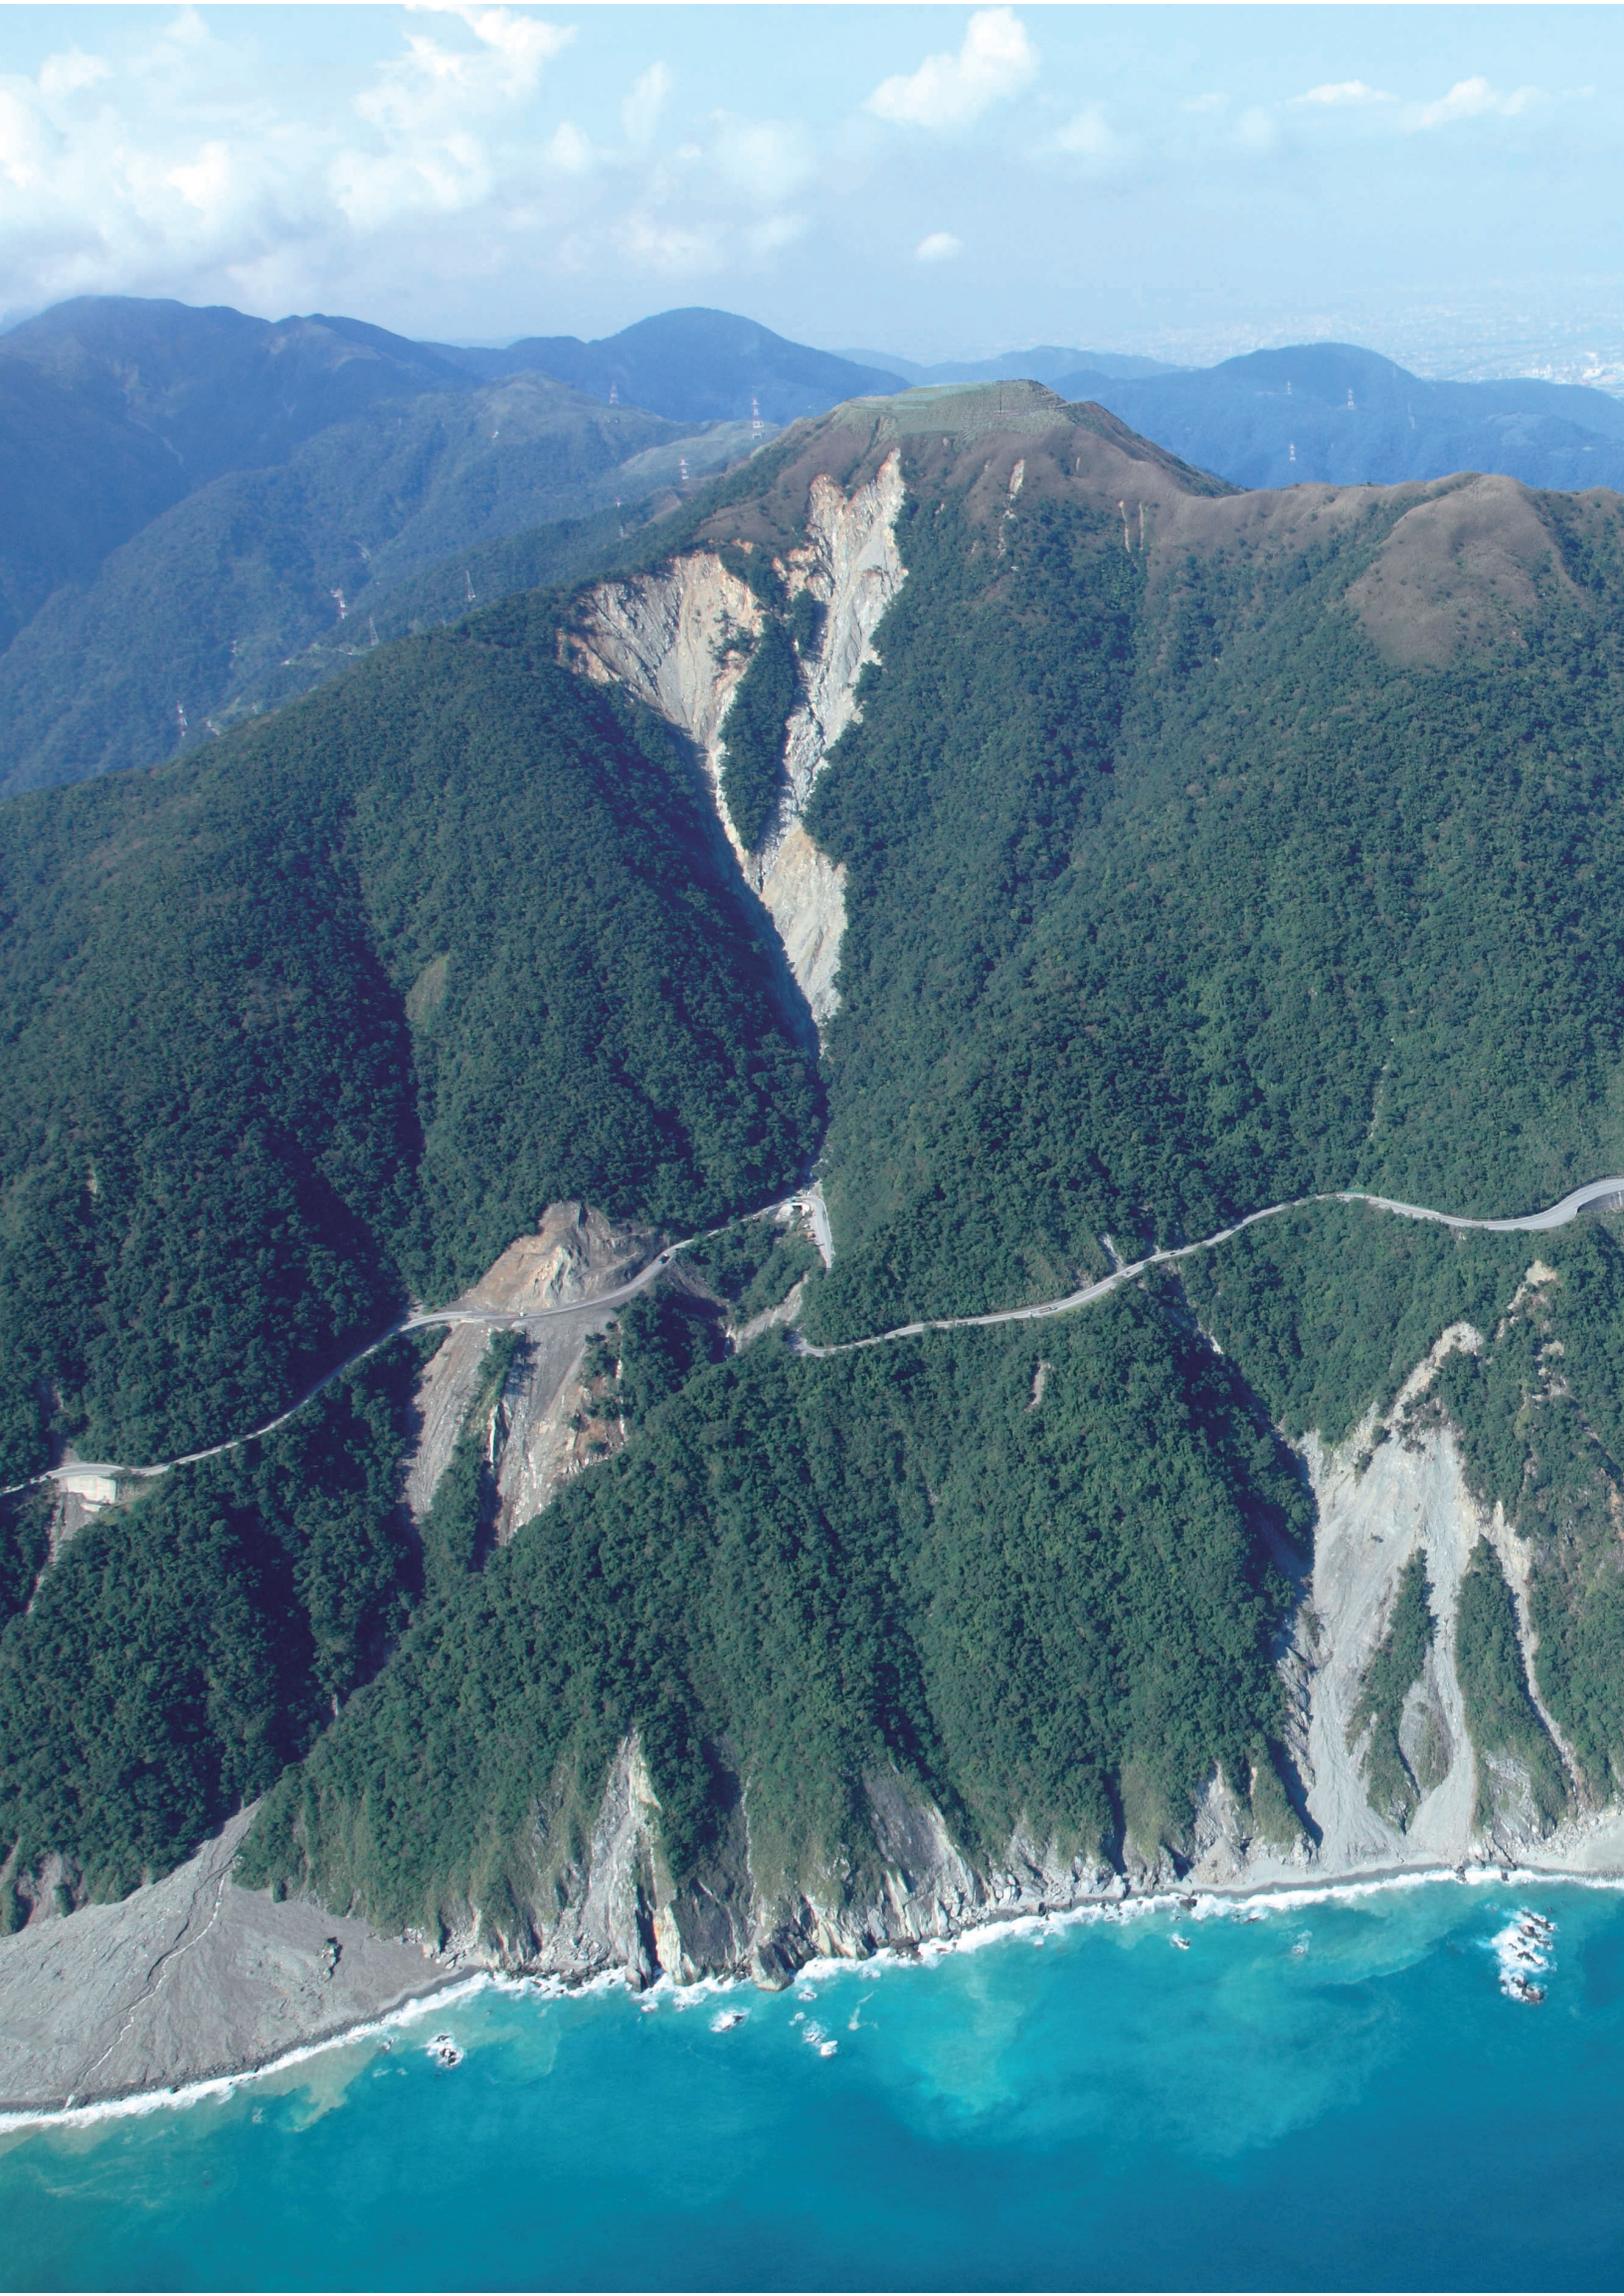
蘇花公路113K至116K沿線，此路段為梅姬颱風主要災害地點，岩性以大南澳片岩之石墨片岩、石英雲母片岩偶夾綠泥石片岩為主，鄰近東澳嶺並有角閃岩分布；此區域地質構造複雜、岩體破碎，蝕溝密集發育，崩塌沿蝕溝兩側發育，並於豪大雨時擴大且向源侵蝕，造成大量土石崩落並形成土石流溢流入海，在出海處可見完整扇狀地形。
